TRIBUNALE DI NAPOLI

PROCEDIMENTO DI ESECUZIONE IMMOBILIARE N. 306/2011

RELAZIONE DI CONSULENZA TECNICA DI UFFICIO

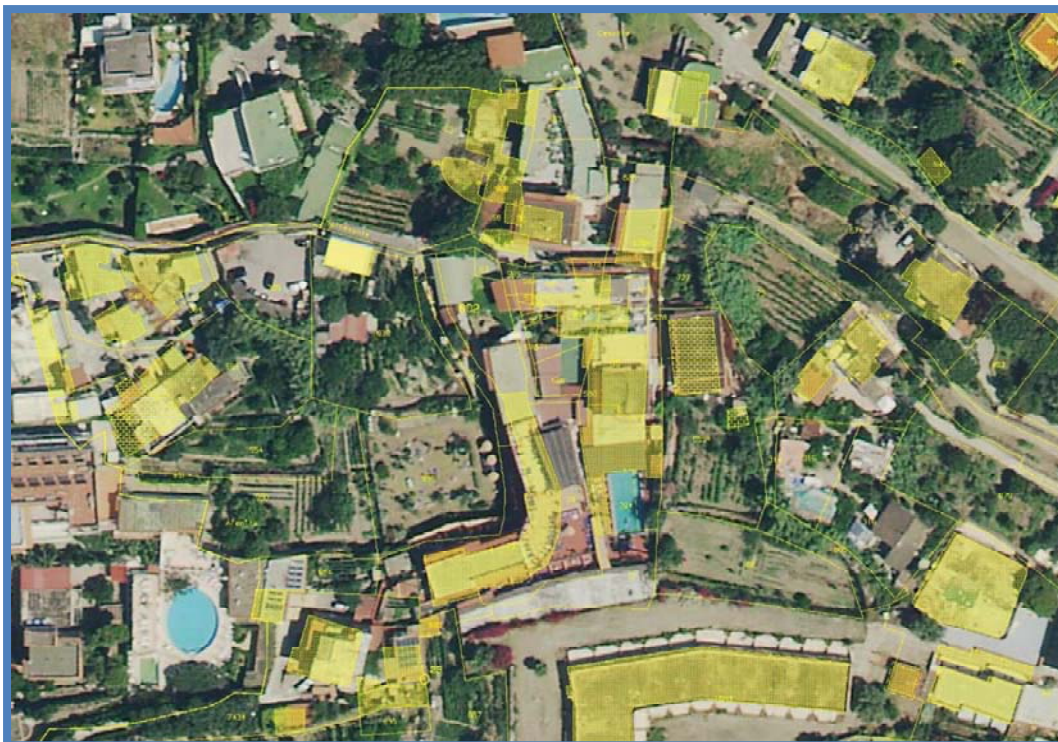
Figura 1: Grafico di sovrapposizione dell'ortofoto con la mappa catastale relativa all'immobile pignorato.

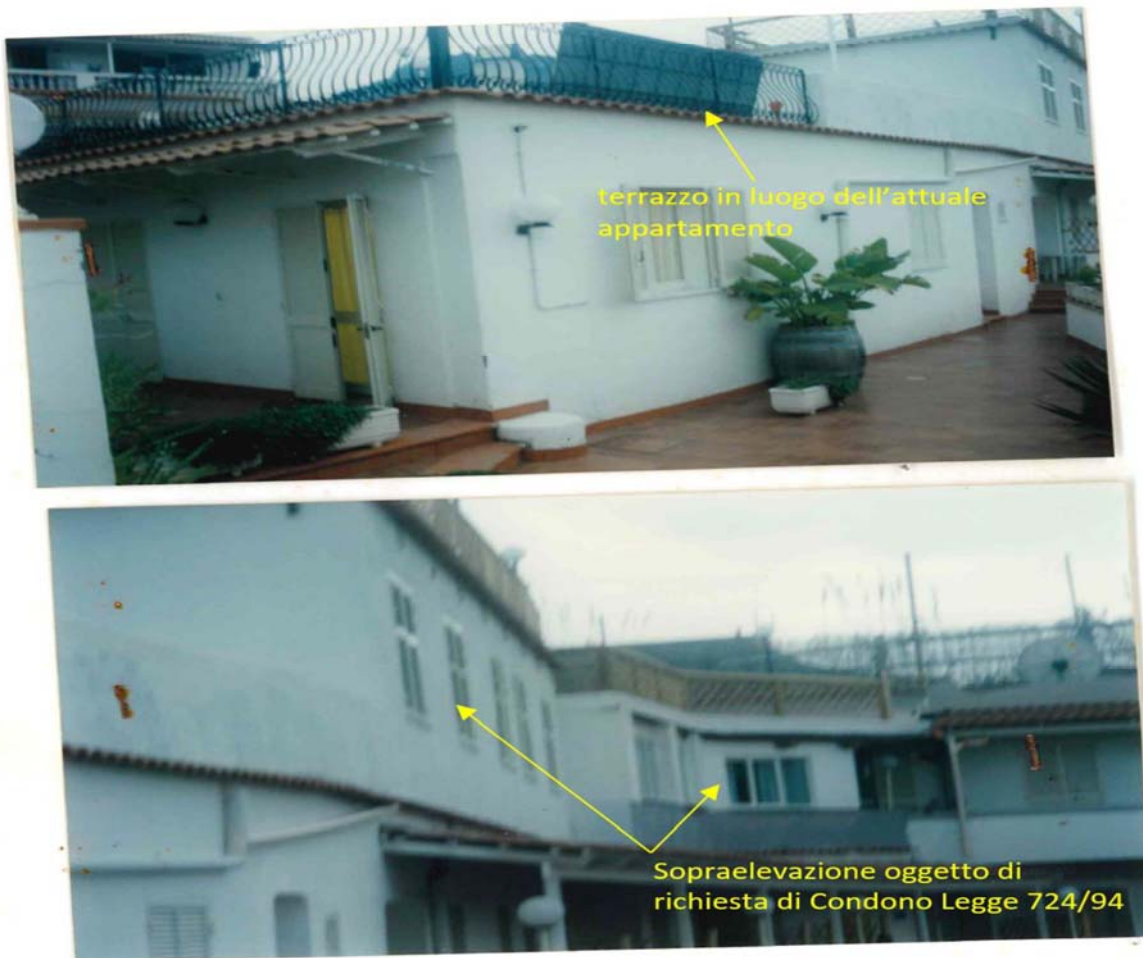
Figura 5: Foto allegate all'istanza di Condono prot. n. 5636 pratica n. 1666/95 del 01.03.1995. Nelle due foto, la sopraelevazione al Primo Piano interessava solo parte dell'impianto dell'edificio e precisamente fino al limite dell'attuale appartamento, quest'ultimo inesistente all'epoca dell'istanza di condono e quindi esclusa dalla stessa. È ben visibile il fatto che all'epoca esisteva un terrazzo di copertura.

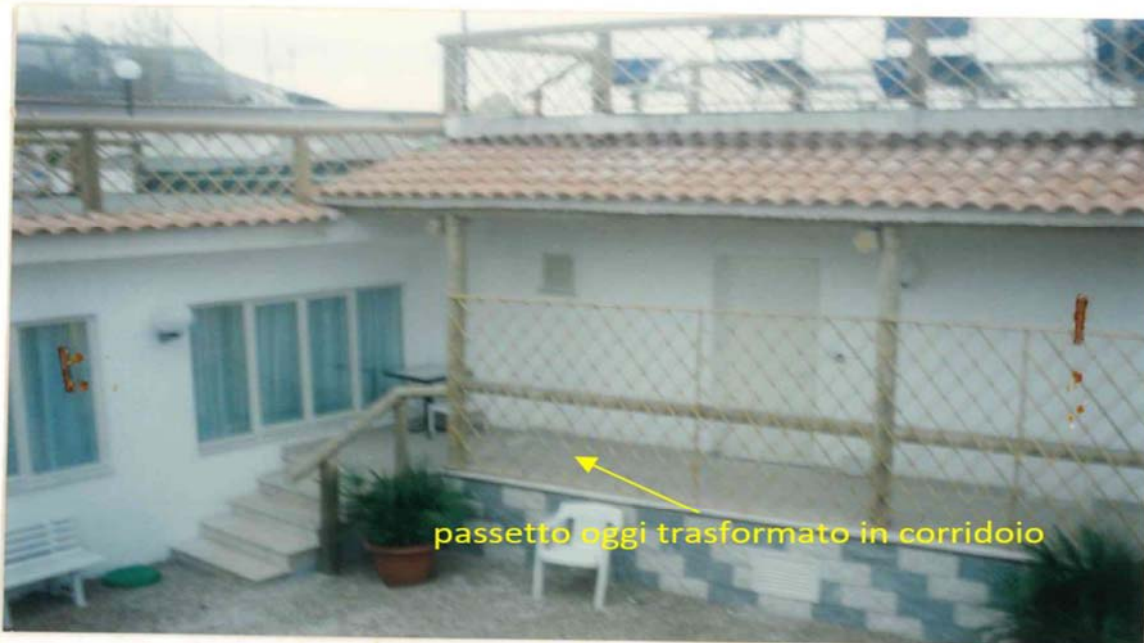
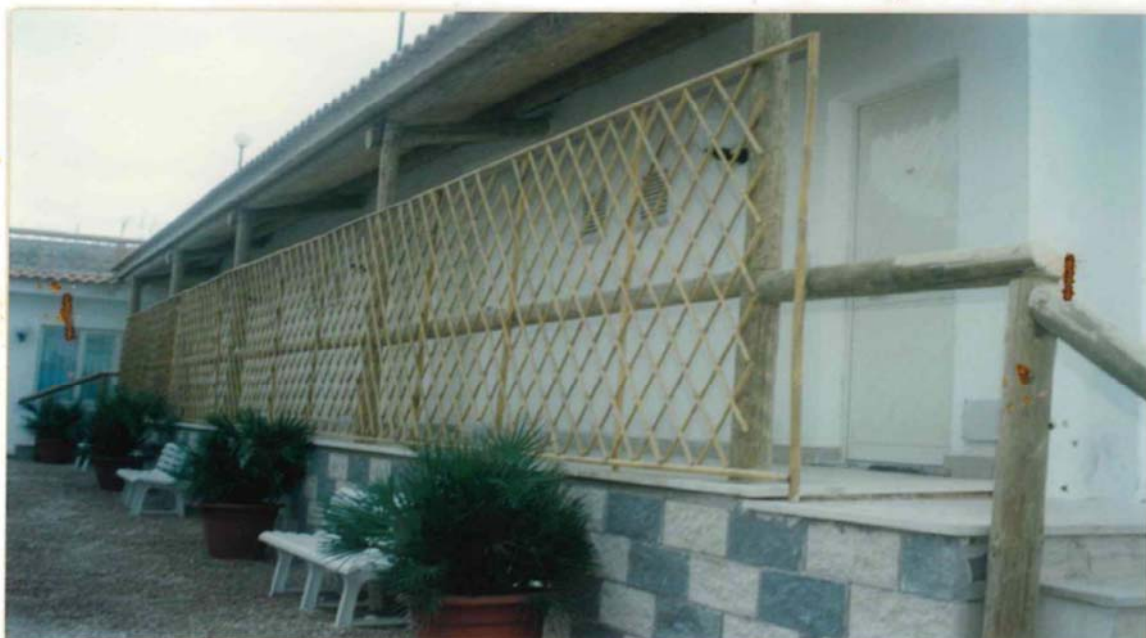
Figura 6: Foto allegate all'istanza di Condono prot. n. 5636 pratica n. 1666/95 del 01.03.1995. Le due foto, ritraggono la parte posteriore della sopraelevazione, in esse si può vedere come l'attuale corridoio del primo piano (oggi a servizio delle camere 343, 344, 345, 346 e 347) era costituito da un passetto.

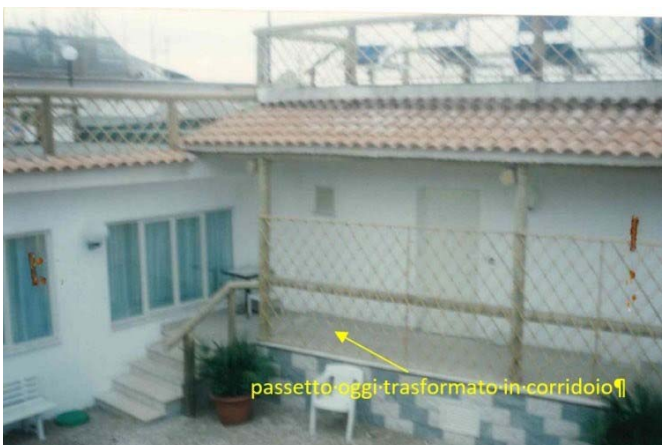
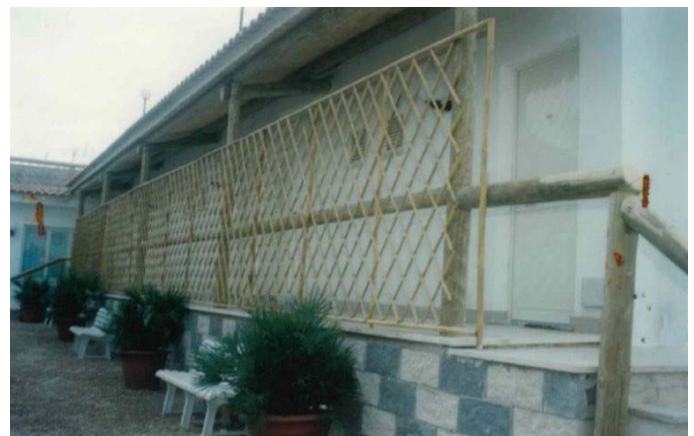
Foto allegata all'istanza di Condono del 01.03.1195

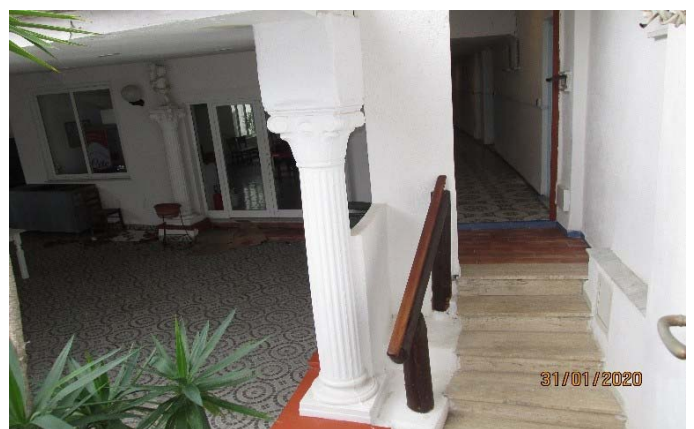
Foto dello stato attuale dei luoghi al 31.01.2020
