TRIBUNALE DI NAPOLI

PROCEDIMENTO DI ESECUZIONE IMMOBILIARE N. 575/2021

RELAZIONE DI CONSULENZA TECNICA DI UFFICIO

VIA DISCESA COROGLIO CIV. 80 – NAPOLI

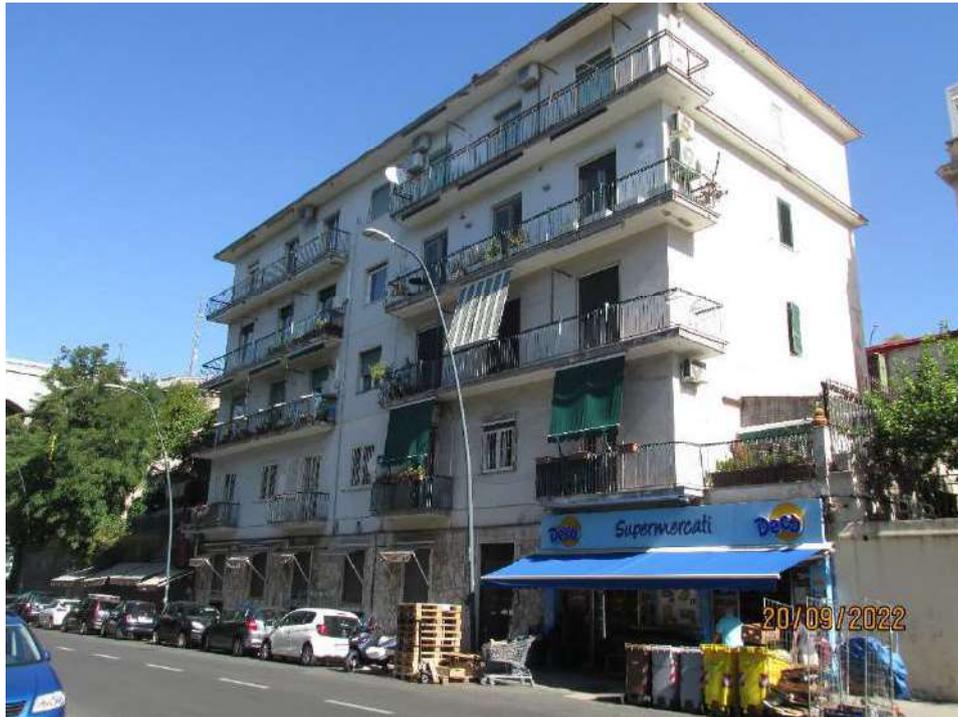
Fotografia 6 – Il fabbricato presenta una forma pressoché regolare assimilabile ad un rettangolo con quattro prospetti esterni liberi e si innalza per cinque livelli fuori terra più un livello interrato.

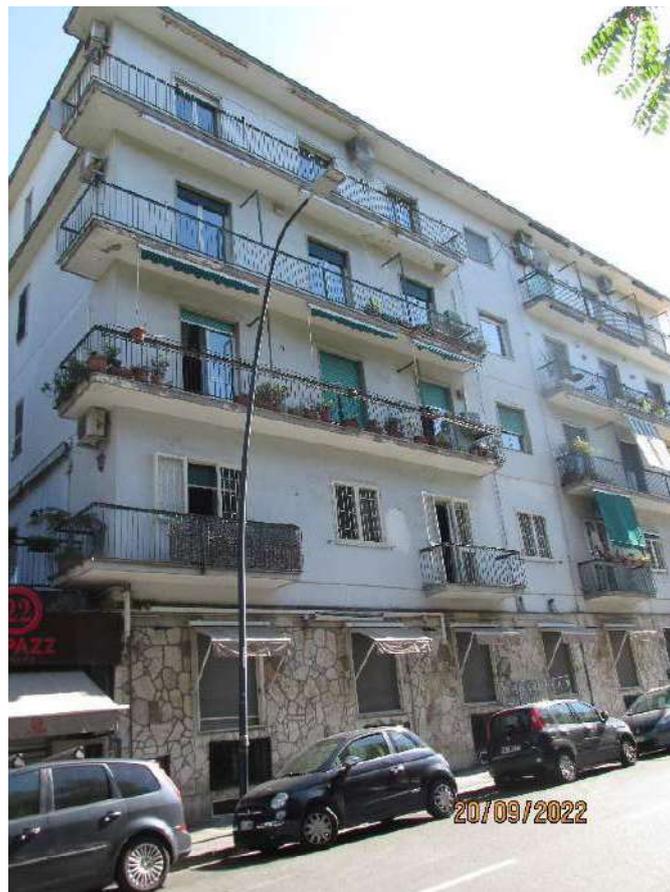
Fotografia 7 – Le strutture portanti dell'edificio sono costituite da un reticolato di pilastri e travi in cemento armato con solai piani in laterocemento.

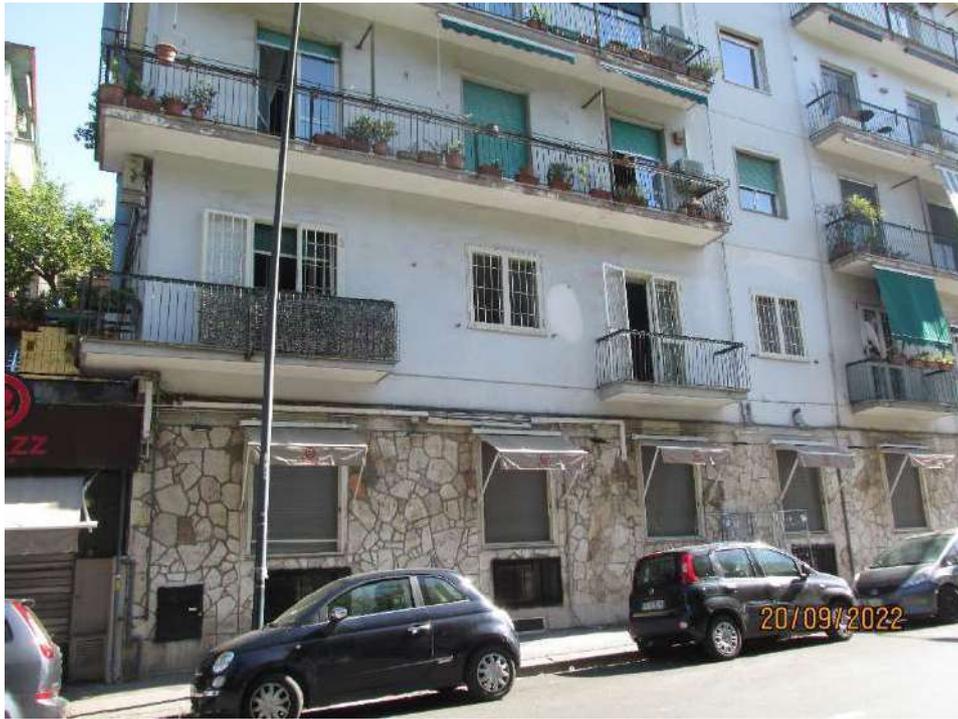
Fotografia 8 – Le chiusure d’ambito sono in muratura rivestite con intonaci ordinari e tinteggiate con pittura al quarzo, ad eccezione del prospetto al piano terra che affaccia sulla pubblica strada che risulta rivestito con lastre in marmo di media pezzatura posate ad “opus incerta”.

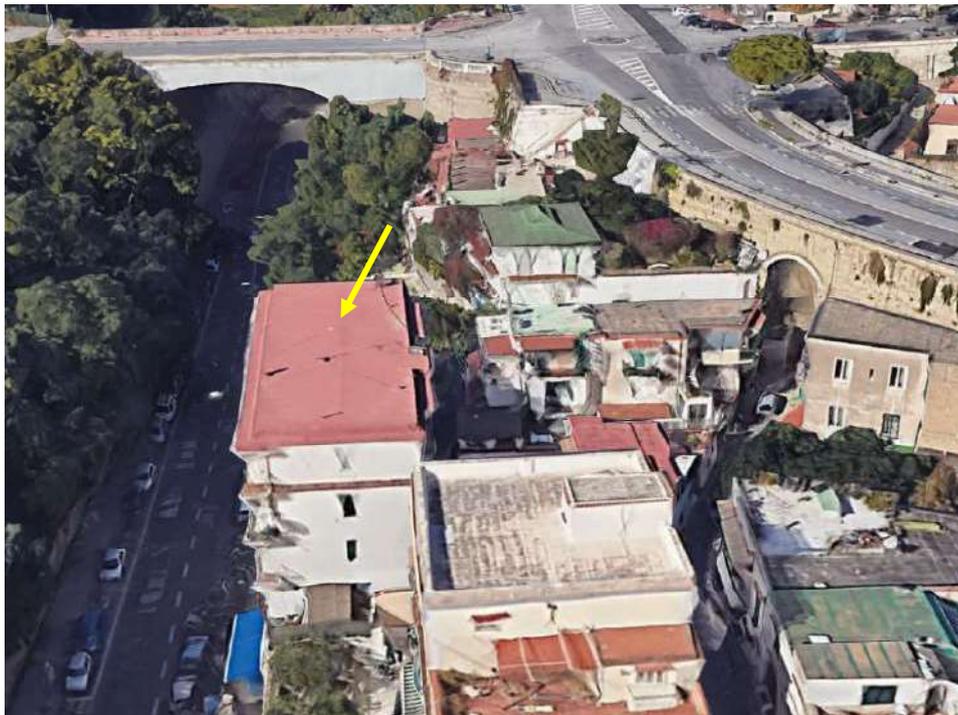
Fotografia 9 – La copertura del fabbricato è costituita da un terrazzo piano, rivestito con guaina bituminosa.

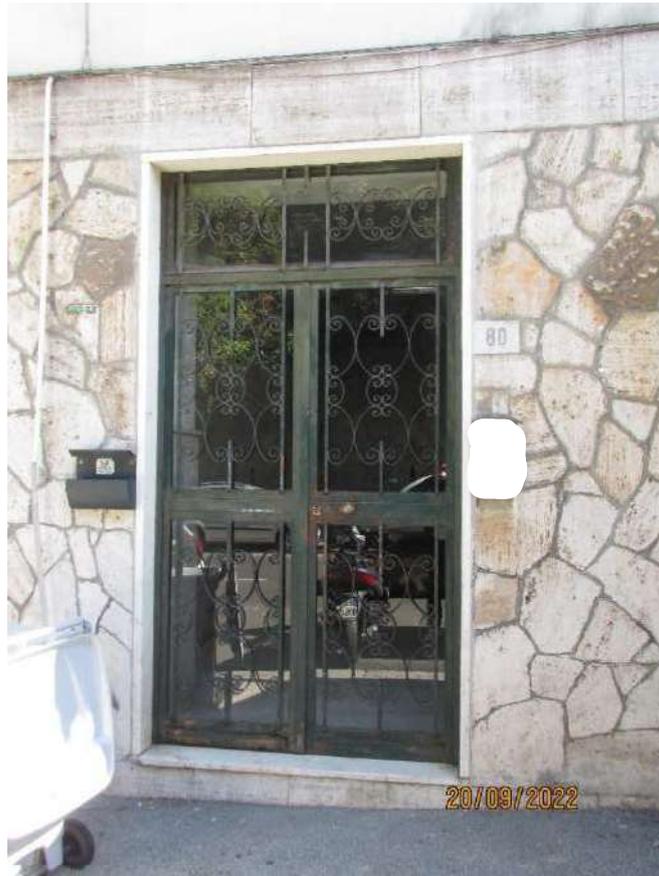
Fotografia 10 – All'interno del fabbricato vi si accede dal civico n. 80 di Via Discesa Coroglio tramite un varco pedonale protetto da un serramento in ferro con vetrate a due ante, munito esternamente di impianto citofonico collegato agli appartamenti.

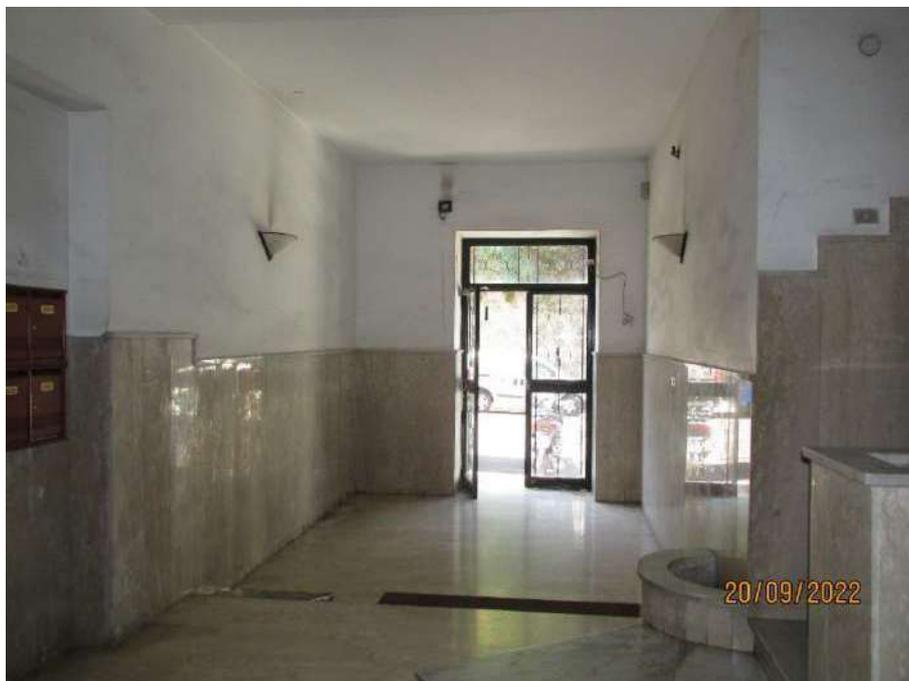
Fotografia 11 – L'androne è interamente pavimentato con lastre in marmo beige; presenta le pareti rivestite con intonaci ordinari a finitura liscia e tinteggiate con pittura lavabile nella parte superiore, mentre la parte inferiore, per circa 1,50 ml dal piano di calpestio, è rivestita con lastre in marmo beige.

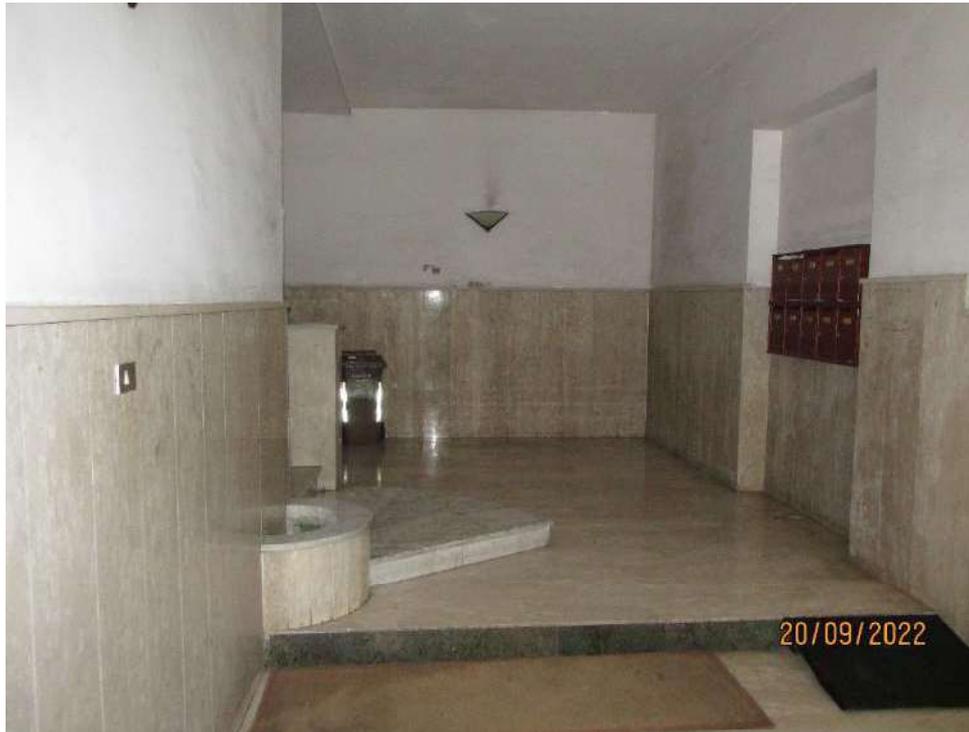
Fotografia 12 – Il soffitto dell’androne scala è rivestito con intonaci ordinari a finitura liscia e tinteggiato con pittura a tempera.

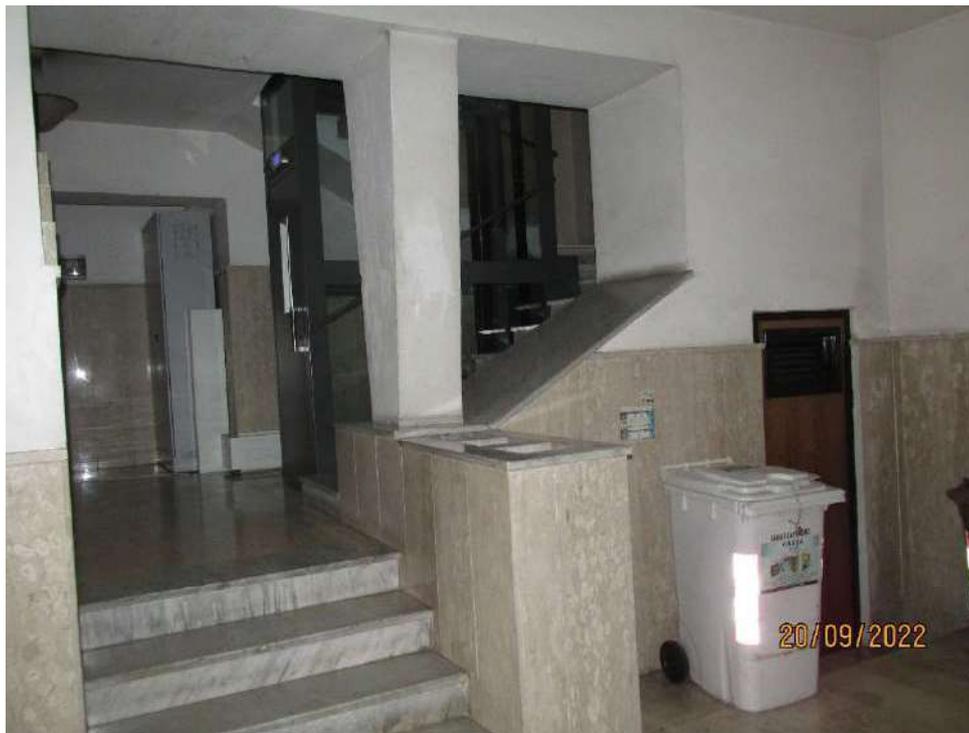
Fotografia 13 – L’androne è collegato tramite un rampante di scala con il ballatoio che dà accesso all’ascensore e alle scale che conducono ai piani superiori.

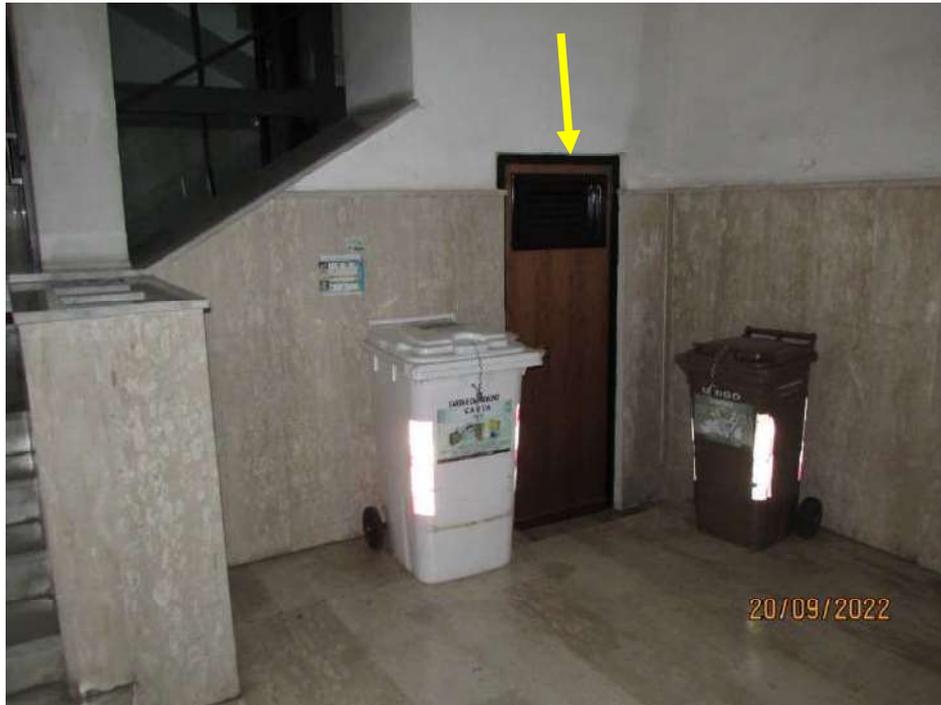
Fotografia 14 – I locali ad uso deposito posti al piano interrato del fabbricato, sono accessibili tramite un piccola scala protetta all’accesso, da una porta in ferro posta in fondo a sinistra per chi entra nell’androne.

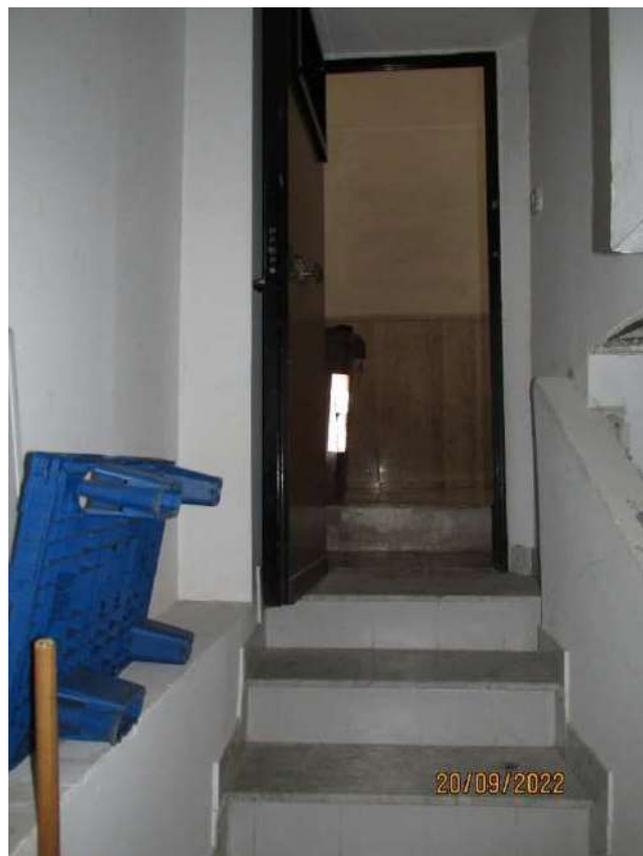
Fotografia 15 – L’accesso al piano interrato del fabbricato, avviene a mezzo di due rampanti di scala intervallate da un pianerottolo, l’intero interrato è costituito dai soli due locali deposito staggiati e dal un ulteriore locale di proprietà di terzi contraddistinto catastalmente con sub 4 destinato a cantinola.

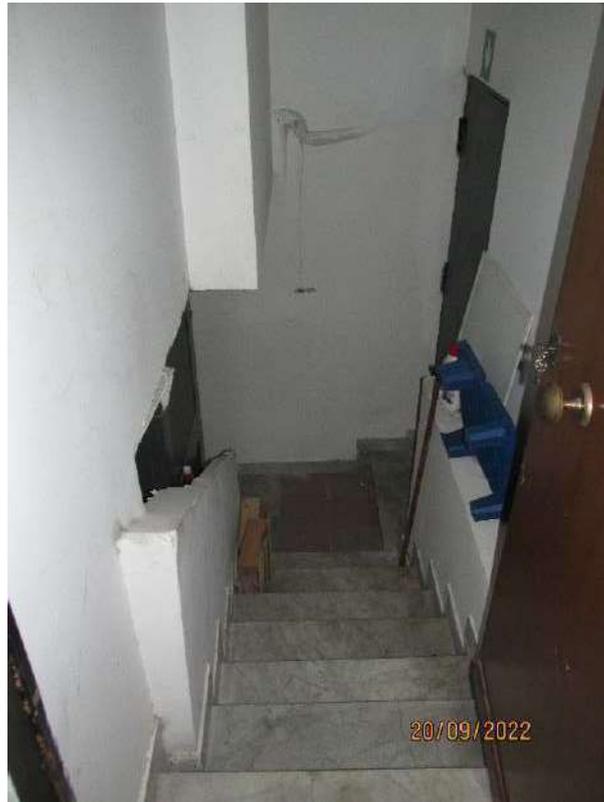
Fotografia 16 – I rampanti di scala che conduce al piano interrato, presentano le pedate dei gradini rivestite con lastre in marmo bianco con venature grigio, intervallate da ballatoi pavimentato con piastrelle in ceramica smaltata.

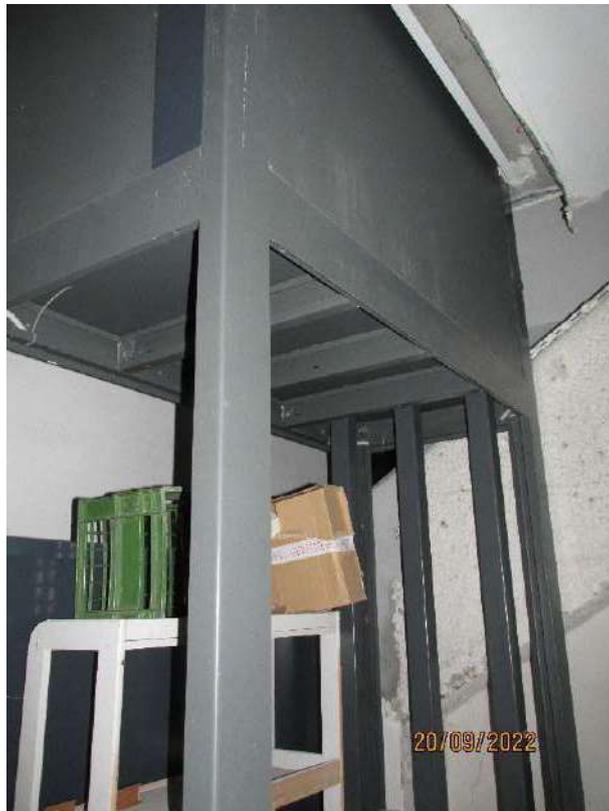
Fotografia 17 – Nel disimpegno del piano interrato che conduce ai tre locali, è installata la struttura portante in ferro dell'ascensore condominiale, ma non è presente alcuna fermata dell'ascensore.

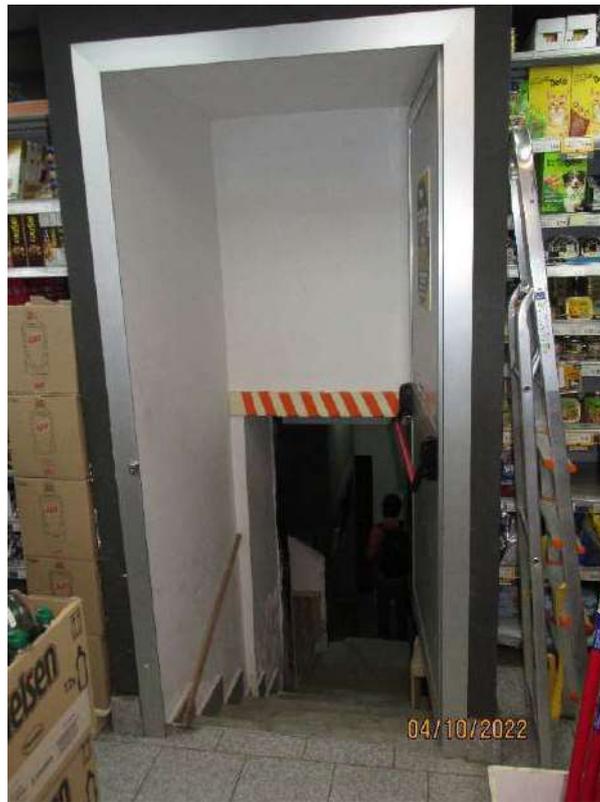
Fotografia 18 – Il piano interrato del fabbricato è inoltre collegato, a mezzo di un varco posto sulla parete di confine nord, con un locale a piano terra di proprietà di terzi, costituito da locali commerciali destinati a supermercato.

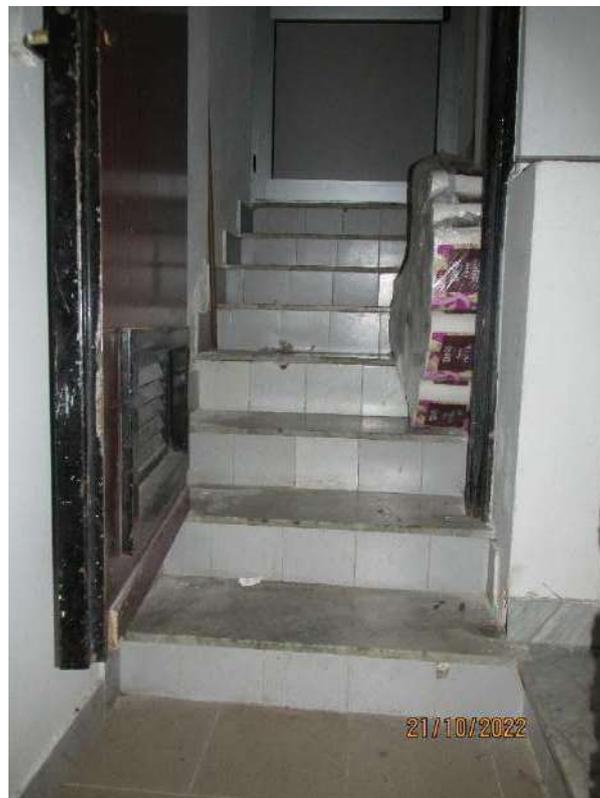
Fotografia 19 – Il dislivello tra il piano interrato e il confinante locale a piano terra, è colmato da un rampante di scala che sfruttando la parete perimetrale del fabbricato si collega al pianerottolo del rampante di scala che dall'androne del fabbricato porta al disimpegno comune del piano interrato.

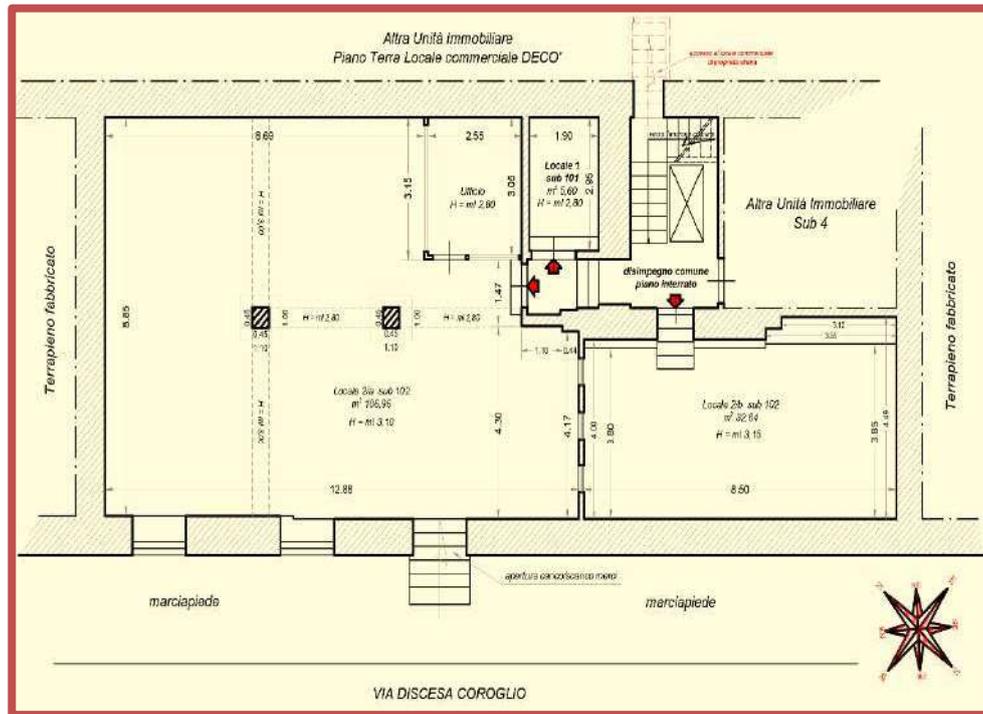
Figura 2: Grafico fuori scala del rilievo dello stato dei luoghi.

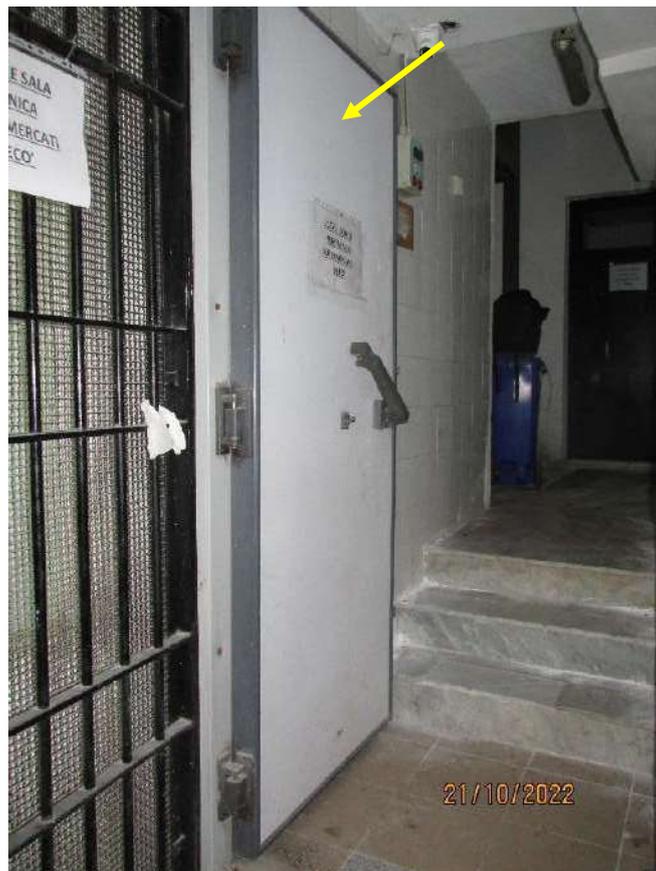
Fotografia 20 – Locale 1 Sub 101: vi si accede tramite una porta frigo posta sul piccolo ballatoio comune del piano seminterrato alla destra di chi scende le scale.

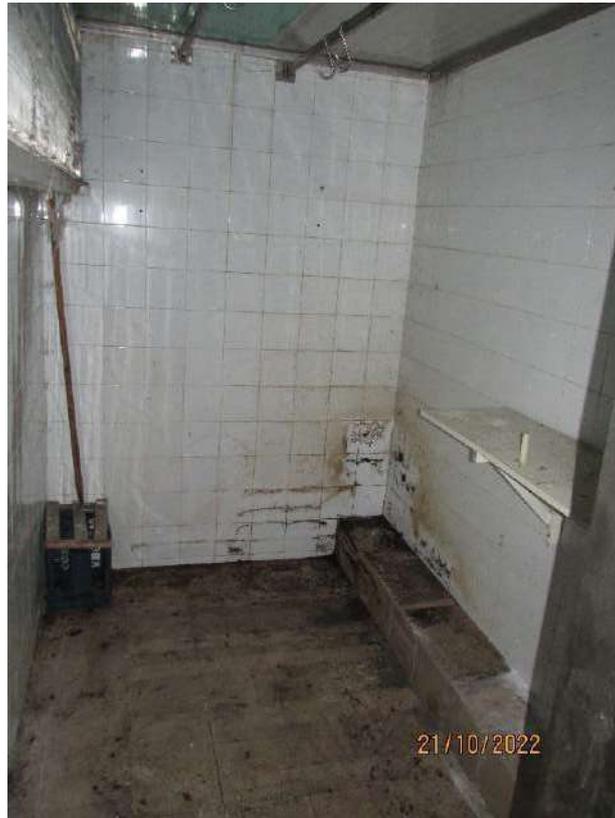
Fotografia 21 – Locale 1 Sub 101: Il locale attualmente è destinato a cella frigorifero, l una superficie calpestabile utile netta pari a mq. 5,60 e un'altezza d piano di calpestio pari a ml. 2,80. La pavimentazione e le pareti risultano interamente rivestite con piastrelle di ceramica smaltate mentre il soffitto risulta costituito da pannelli coibentati.

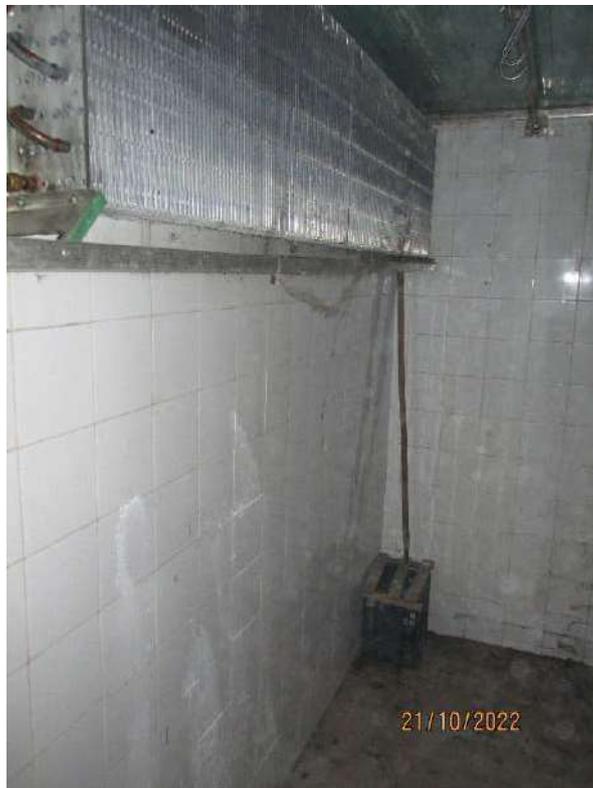
Fotografia 22 – Locale 1 Sub 101: Il locale non dispone di finestre ed è dotato di un apparato frigo ormai in disuso.

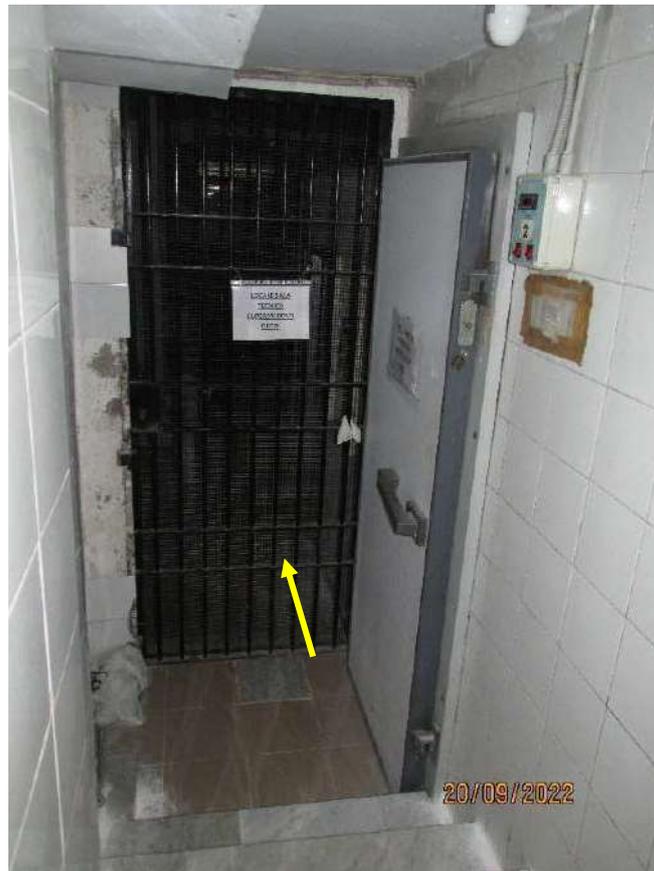
Fotografia 23 – *Locale 2/a Sub 102*: vi si accede tramite un serramento in ferro posto di fronte al piccolo ballatoio del piano seminterrato alla destra di chi scende le scale.

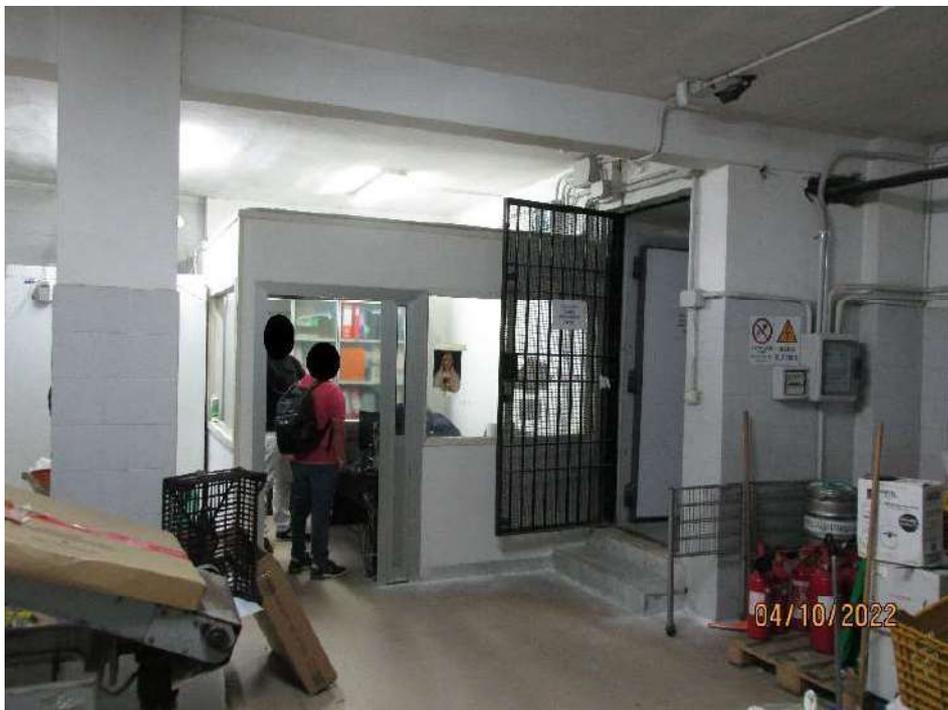
Fotografia 24 – *Locale 2/a Sub 102*: Il locale occupa una superficie utile calpestabile pari a mq. 106,96 e un'altezza interna dal piano di calpestio pari a ml. 3,10.

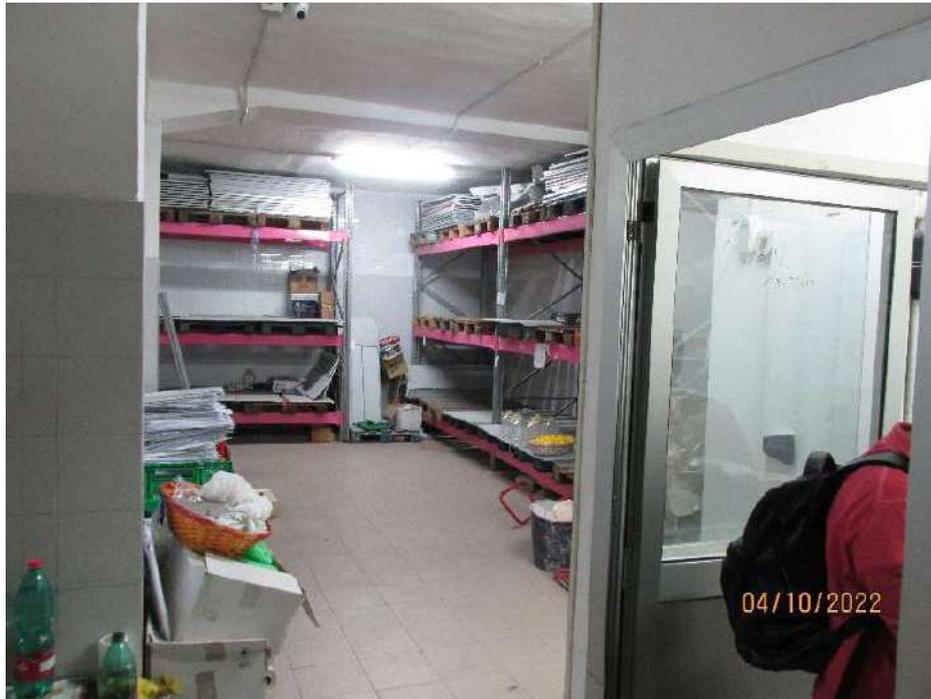
Fotografia 25 – Locale 2/a Sub 102: La pavimentazione risulta interamente rivestita con piastrelle in gres porcellanato del tipo industriale.

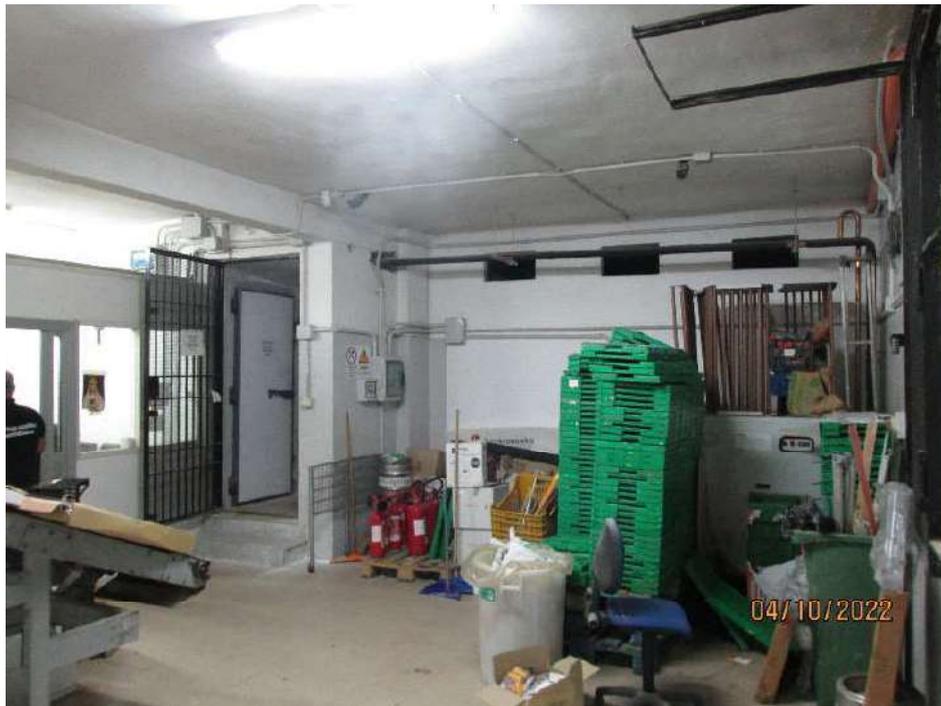
Fotografia 26 – Locale 2/a Sub 102: le pareti risultano interamente rivestite con piastrelle in ceramica smaltata, ad eccezione della parete di confine con il “Locale 2/b Sub 102” che risulta rivestita con intonaci ordinari a finitura liscia e tinteggiata con pittura lavabile.

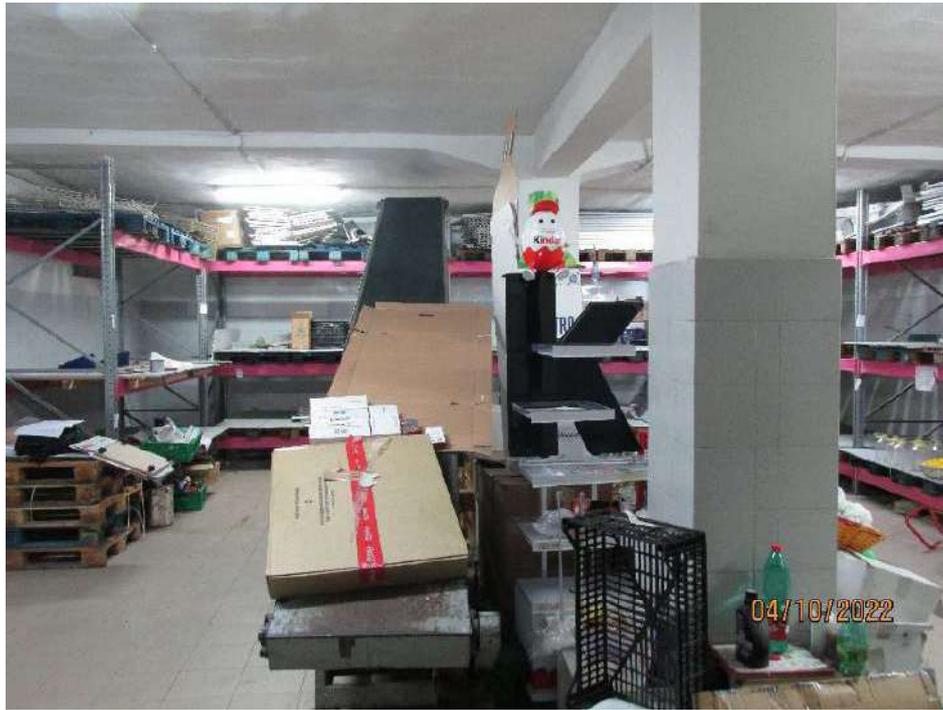
Fotografia 27 – Locale 2/a Sub 102: Il soffitto presenta le travi del solaio a vista, risulta interamente rivestito con intonaci ordinari e tinteggiato con pittura a tempera.

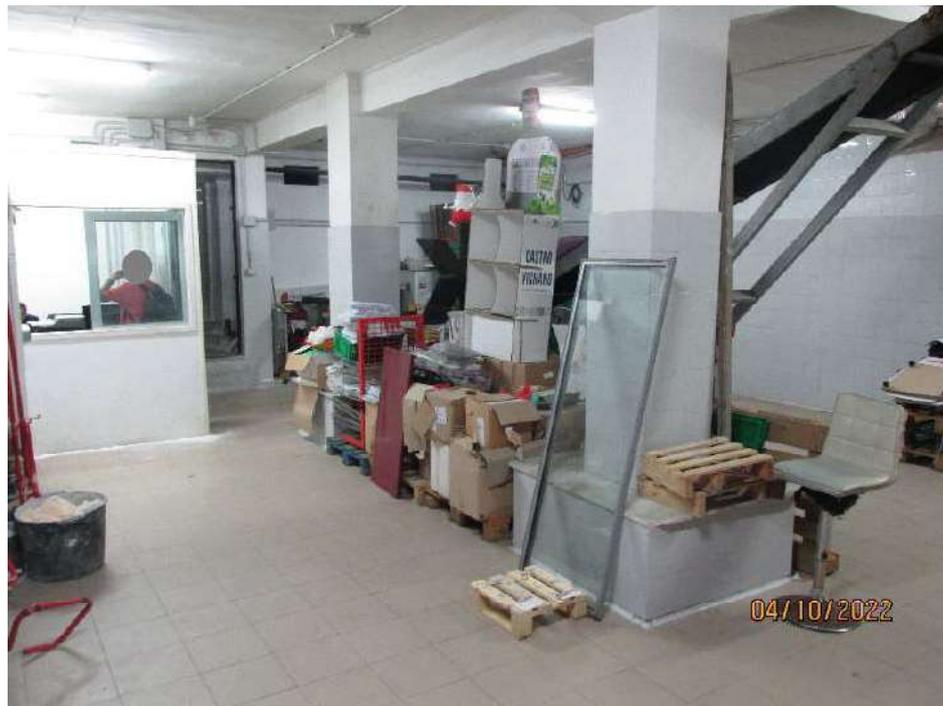
Fotografia 28 – Locale 2/a Sub 102: I due pilastri a vista sono rivestiti con piastrelle in ceramica smaltata nella parte inferiore, mentre nella parte superiore sono rivestiti con intonaci ordinari a finitura liscia e tinteggiata con pittura lavabile.

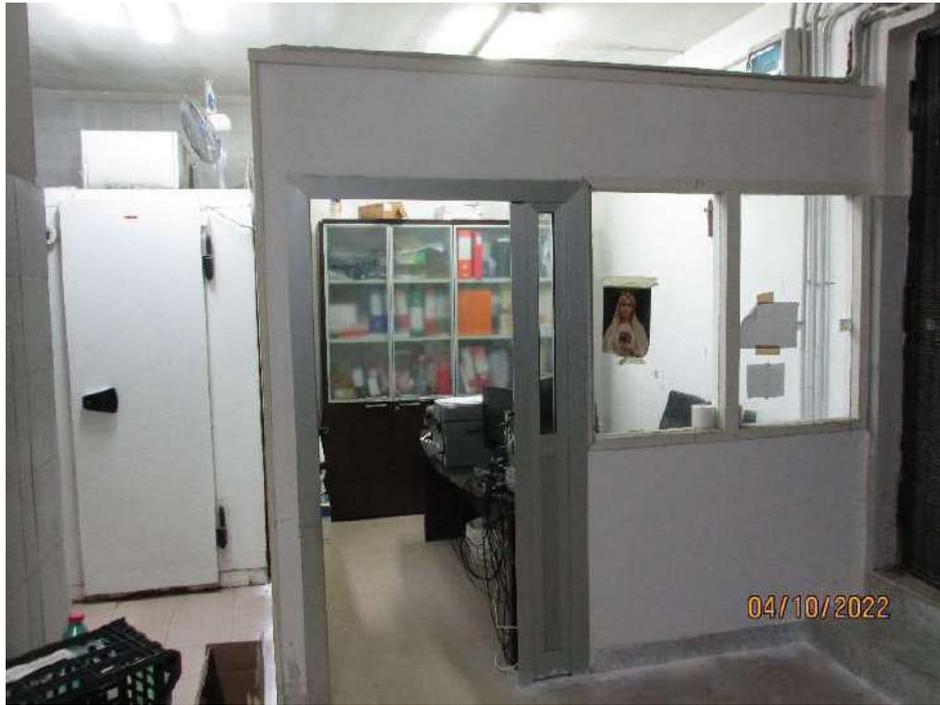
Fotografia 29 – *Locale 2/a Sub 102*: Nel locale è presente un manufatto utilizzato come ufficio avente un'altezza interna ml. 2,80 dal piano di calpestio, munito di una porta in alluminio e finestre con vetrate sia fisse che scorrevoli con affaccio nello stesso locale deposito.

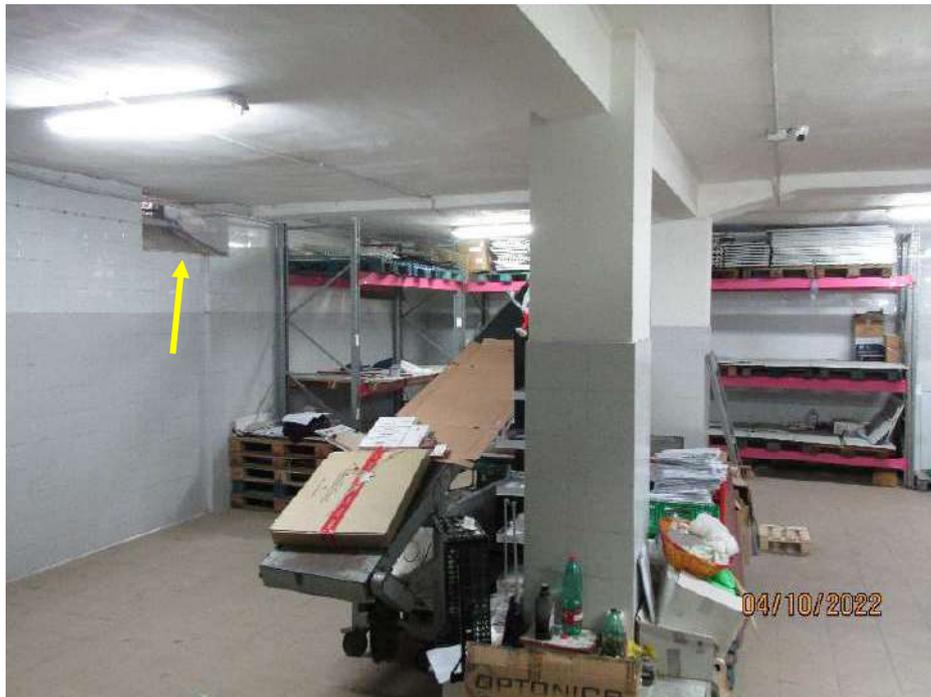
Fotografia 30 – *Locale 2/a Sub 102*: Il locale deposito, è dotato di tre piccoli lustriere, poste nella parte alta della parete perimetrale esposta a sud-ovest verso il marciapiede di Via Discesa Coroglio.

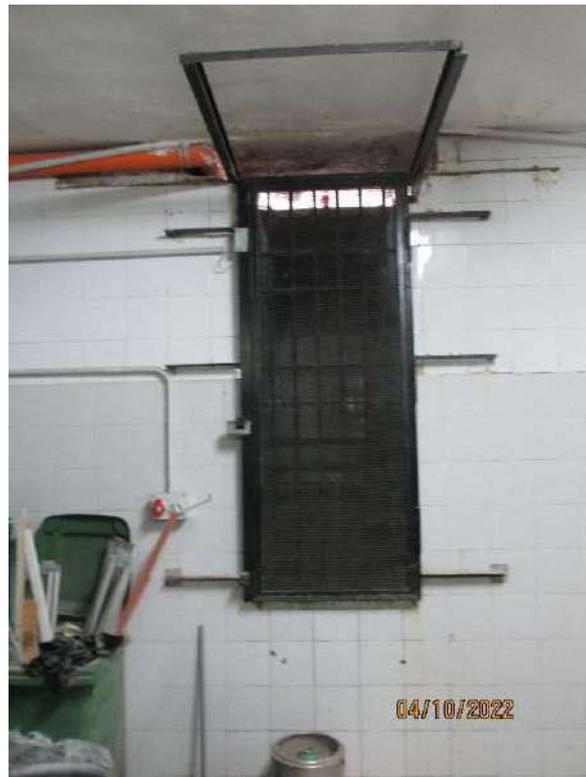
Fotografia 31 – *Locale 2/a Sub 102*: Una delle tre lustriere, è stata trasformata in apertura per il carico/scarico di materiali, mediante intervento edilizio che ha interessato sia la parete perimetrale del locale mediante il taglio verticale di parte di essa, sia l'estradosso del marciapiede mediante la realizzazione di una botola.

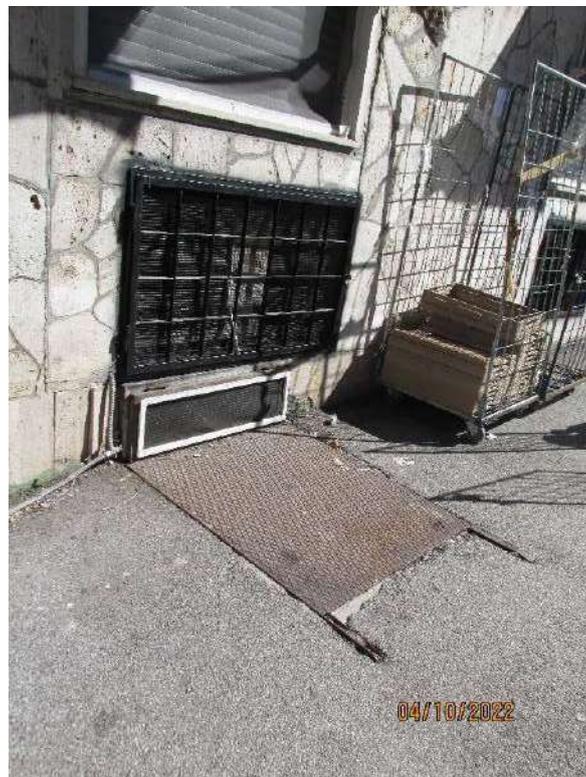
Fotografia 32 – *Locale 2/a Sub 102*: Il punto di scarico merci risulta protetto esternamente sul marciapiede da una piastra in ferro removibile, mentre internamente al locale l'apertura è protetta da una cancellata in ferro.

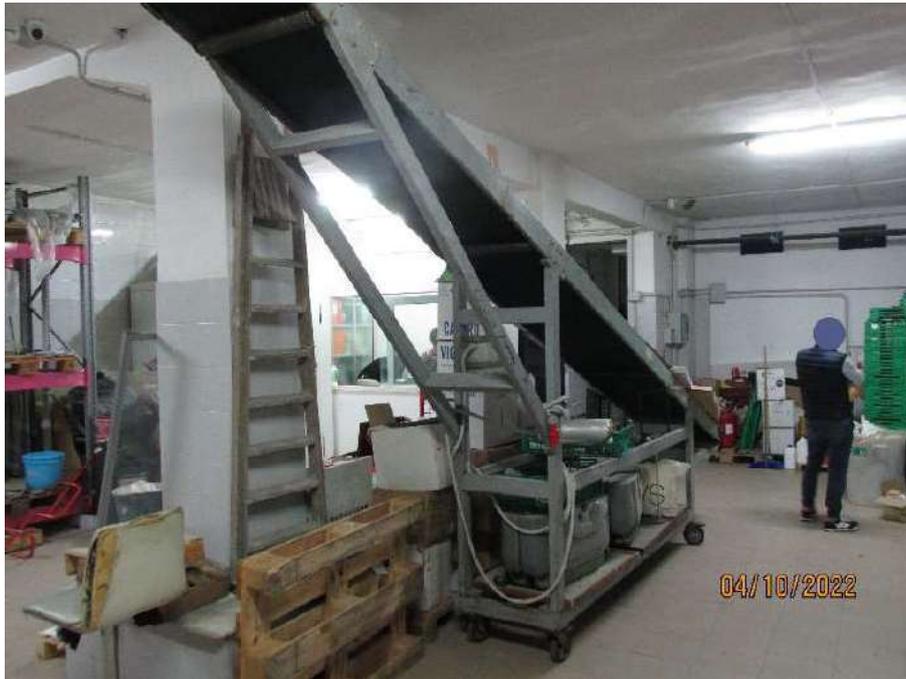
Fotografia 33 – *Locale 2/a Sub 102*: Nel locale, oltre che a scaffalature varie è presente un nastro trasportatore su ruote, utilizzabile probabilmente per il carico/scarico di merce dall'apertura precedentemente descritta.

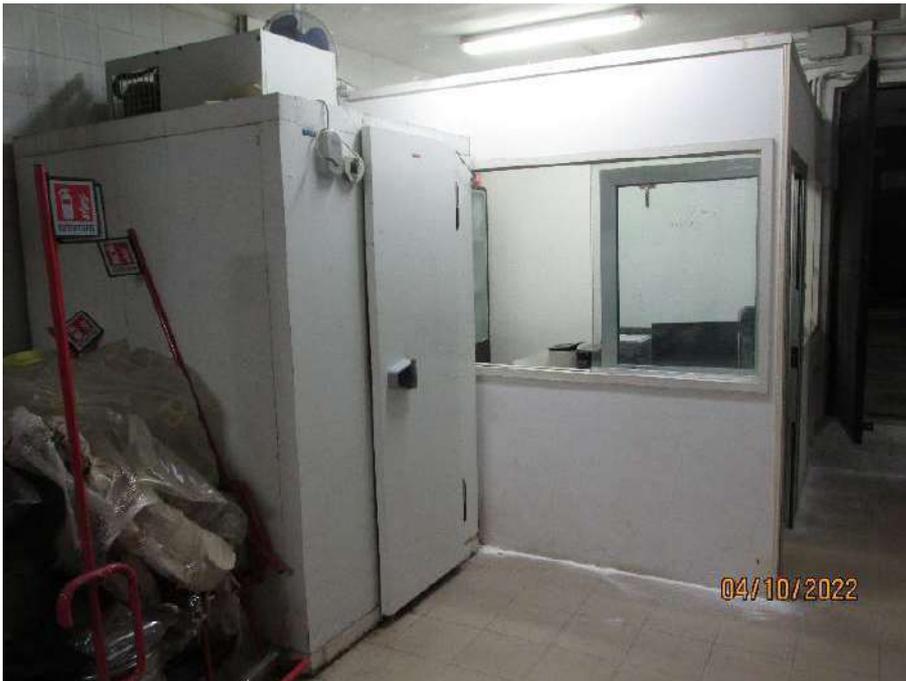
Fotografia 34 – *Locale 2/a Sub 102*: nel locale è presente una cella frigorifera di modeste dimensioni.

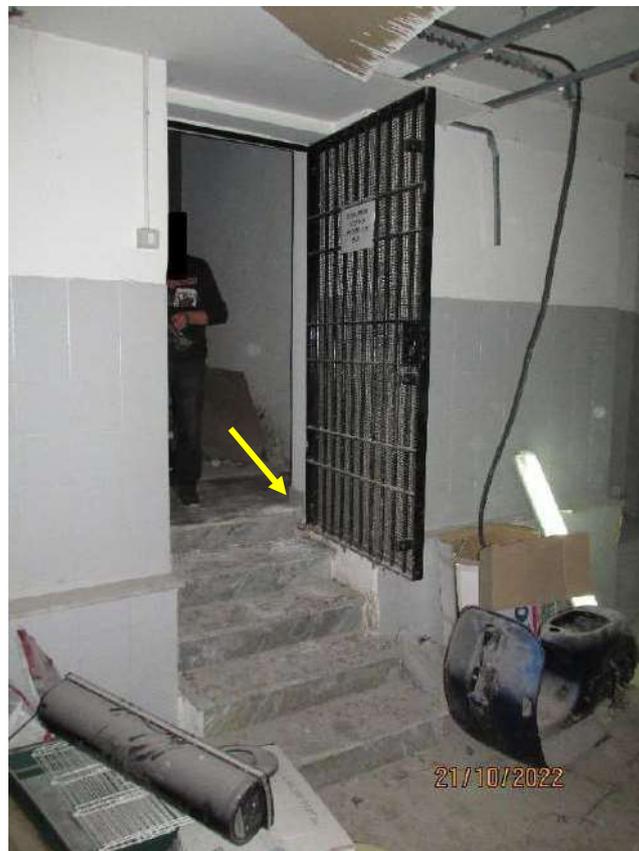
Fotografia 35 – Locale 2/b Sub 102: vi si accede attraverso una porta in ferro posta frontalmente a chi giunge sul ballatoio del piano seminterrato mediante un piccolo rampante di scala.

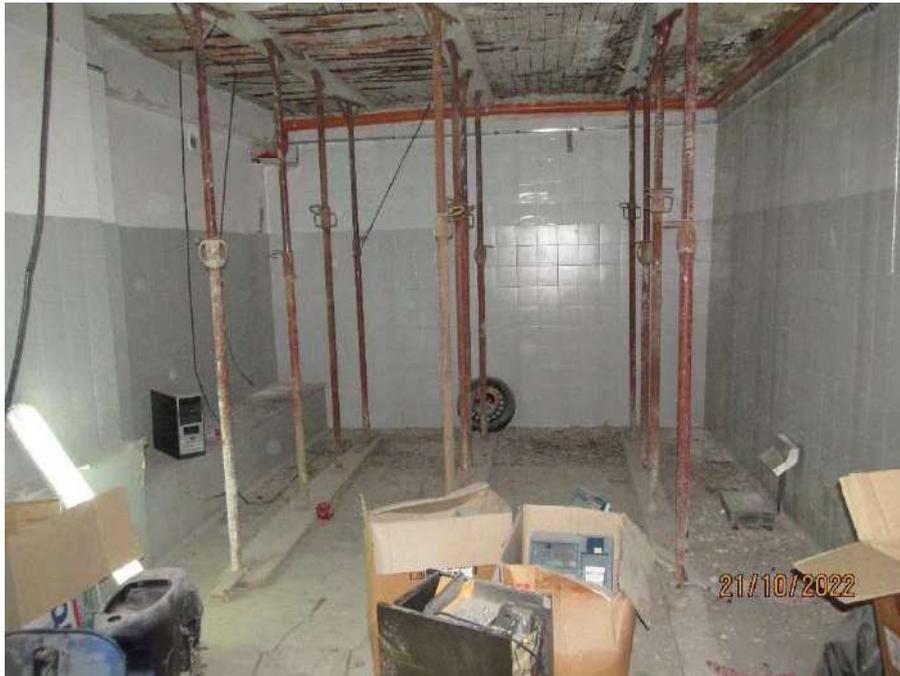
Fotografia 36 – Locale 2/b Sub 102: Il locale occupa una superficie calpestabile utile netta pari a mq. 32,64 e un'altezza dal piano di calpestio pari a ml. 3,15. La pavimentazione è interamente costituita da piastrelle in ceramica; le pareti risultano in parte rivestite con piastrelle in ceramica smaltata e in parte risultano rivestite con intonaci ordinari a finitura liscia e tinteggiate con pittura lavabile.

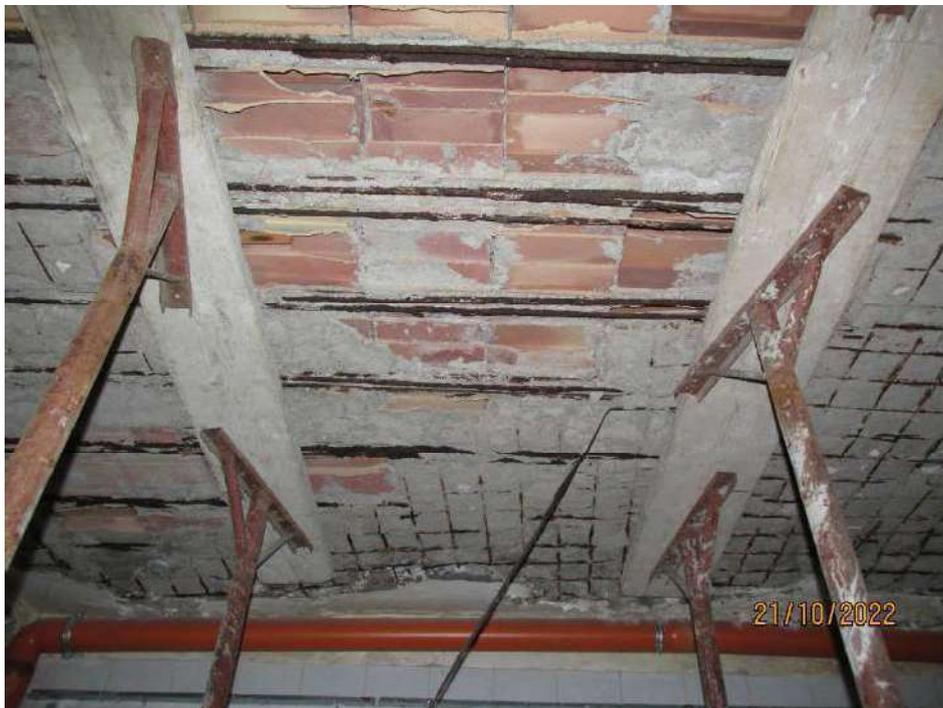
La restante parte del locale sub 102, risulta allo stato occupato da scatoli, materiali edili e rifiuti di vario genere, lo stesso versa in pessime condizioni di manutenzione, dovuto soprattutto all'avanzato stato di degrado dell'intradosso del solaio, il quale risulta puntellato per quasi la metà della sua superficie, con tavole di legno e puntelli telescopici in ferro, tale stato di

fatto, a giudizio dello scrivente, compromette l'agibilità e la praticabilità del locale.

Fotografia 37 – Locale 2/b Sub 102: Il locale versa in pessime condizioni di manutenzione, dovuto soprattutto all'avanzato stato di degrado dell'intradosso del solaio, il quale risulta puntellato per quasi la metà della sua superficie, con tavole di legno e puntelli telescopici in ferro.

Occorre precisare nel merito che, relativamente allo stato di degrado del solaio, il Condominio è ben a conoscenza della problematica soprattutto in considerazione del fatto che tale tratto di solaio, interessava parte del calpestio dell'androne del fabbricato, tant'è che il Condominio, ha già avviato una serie di interventi dando incarico ad un professionista, per la progettazione degli interventi necessari per il risanamento strutturale del tratto di solaio interessato. L'ambiente non presenta aperture e/o luci verso l'esterno, ma esistono delle piccole aperture poste nella parte alta della parete di confine con il "Locale 2/a Sub 102" che consentono un minimo di ricambio dell'aria al locale. Inoltre, anche in questo caso è stata notata una considerevole differenza tra l'altezza attuale del locale circa ml. 3,15 rilevata nel corso dei sopralluoghi, rispetto a quella riportata nella planimetria catastale agli atti dell'UTE (ml. 2,30) pertanto, anche per tale locale, si presume che abbia subito un intervento edilizio di abbassamento del piano di calpestio volto ad

Per quanto attiene lo stato di manutenzione e conservazione generale dell'intero compendio immobiliare pignorato, costituito da due immobili (Sub 101 e Sub 102), considerando la loro specifica destinazione a deposito, **può definirsi discreto**, eccezione fatta naturalmente, per la porzione di locale del Sub 102 (Locale 2/b) che come già descritto, oggi si presenta in uno stato di pessime condizioni di manutenzione e conservazione, dovuto all'avanzato stato di degrado dell'intradosso del solaio, tanto da comprometterne l'agibilità e praticabilità. Di tale situazione chiaramente, atteso che il Condominio è ben a conoscenza della problematica, soprattutto in considerazione del fatto che tale tratto di solaio, interessa anche parte del calpestio dell'androne del fabbricato ed ha pertanto, già avviato una serie di interventi dando incarico ad un professionista, per la progettazione degli interventi necessari per il risanamento strutturale del tratto di solaio interessato, il sottoscritto ne terrà in debito conto nella successiva valutazione e quindi stima del valore commerciale del bene, apportando le dovute decurtazioni che terranno conto degli oneri che il futuro aggiudicatario dovrà sopportare, in quota parte con il Condominio, per il ripristino e/o eventualmente il rifacimento totale del tratto di solaio.
