TRIBUNALE DI NAPOLI

PROCEDIMENTO DI ESECUZIONE IMMOBILIARE N. 575/2021

RELAZIONE DI CONSULENZA TECNICA DI UFFICIO

VIA DISCESA COROGLIO CIV. 80 – NAPOLI

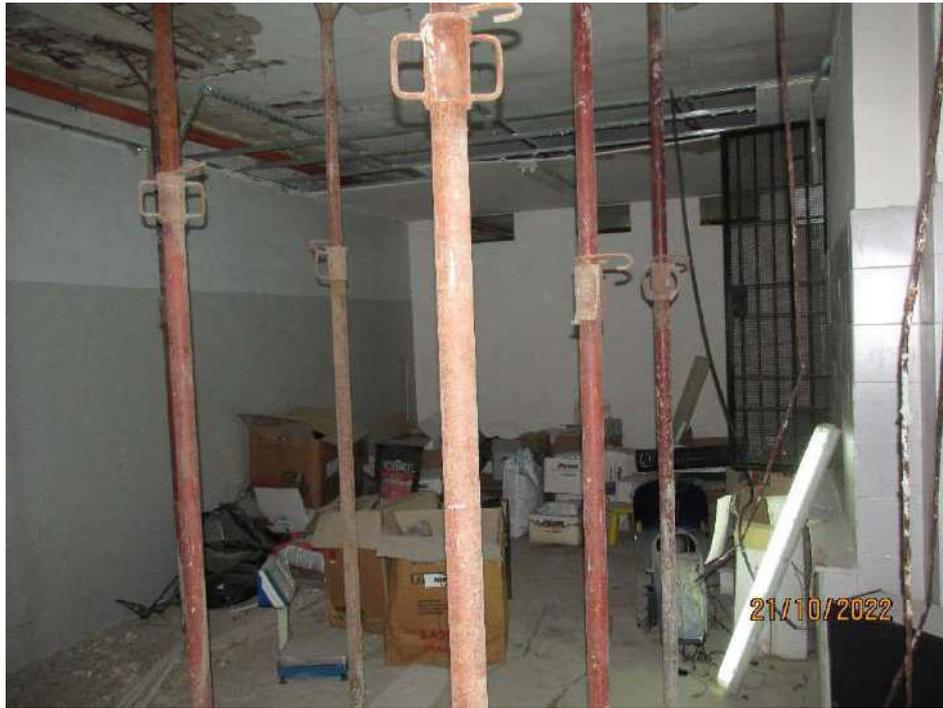
Fotografia 38 – *Locale 2/b Sub 102*: Il solaio presenta serie carenze strutturali, la struttura portante del solaio costituita da travetti in c.a. gettati in opera, presenta la parte corticale ormai assente in più punti dovuta principalmente all'avanzato stato di ossidazione dei ferri di armatura che in alcuni tratti appaiono addirittura assenti. Tale stato di fatto, a giudizio dello scrivente, compromette l'agibilità e la praticabilità del locale.

Occorre precisare nel merito che, relativamente allo stato di degrado del solaio, il Condominio è ben a conoscenza della problematica soprattutto in considerazione del fatto che tale tratto di solaio, interessava parte del calpestio dell'androne del fabbricato, tant'è che il Condominio, ha già avviato una serie di interventi dando incarico ad un professionista, per la progettazione degli interventi necessari per il risanamento strutturale del tratto di solaio interessato. L'ambiente non presenta aperture e/o luci verso l'esterno, ma esistono delle piccole aperture poste nella parte alta della parete di confine con il "Locale 2/a Sub 102" che consentono un minimo di ricambio dell'aria al locale. Inoltre, anche in questo caso è stata notata una considerevole differenza tra l'altezza attuale del locale circa ml. 3,15 rilevata nel corso dei sopralluoghi, rispetto a quella riportata nella planimetria catastale agli atti dell'UTE (ml. 2,30) pertanto, anche per tale locale, si presume che abbia subito un intervento edilizio di abbassamento del piano di calpestio volto ad

Per quanto attiene lo stato di manutenzione e conservazione generale dell'intero compendio immobiliare pignorato, costituito da due immobili (Sub 101 e Sub 102), considerando la loro specifica destinazione a deposito, **può definirsi discreto**, eccezione fatta naturalmente, per la porzione di locale del Sub 102 (Locale 2/b) che come già descritto, oggi si presenta in uno stato di pessime condizioni di manutenzione e conservazione, dovuto all'avanzato stato di degrado dell'intradosso del solaio, tanto da comprometterne l'agibilità e praticabilità. Di tale situazione chiaramente, atteso che il Condominio è ben a conoscenza della problematica, soprattutto in considerazione del fatto che tale tratto di solaio, interessa anche parte del calpestio dell'androne del fabbricato ed ha pertanto, già avviato una serie di interventi dando incarico ad un professionista, per la progettazione degli interventi necessari per il risanamento strutturale del tratto di solaio interessato, il sottoscritto ne terrà in debito conto nella successiva valutazione e quindi stima del valore commerciale del bene, apportando le dovute decurtazioni che terranno conto degli oneri che il futuro aggiudicatario dovrà sopportare, in quota parte con il Condominio, per il ripristino e/o eventualmente il rifacimento totale del tratto di solaio.

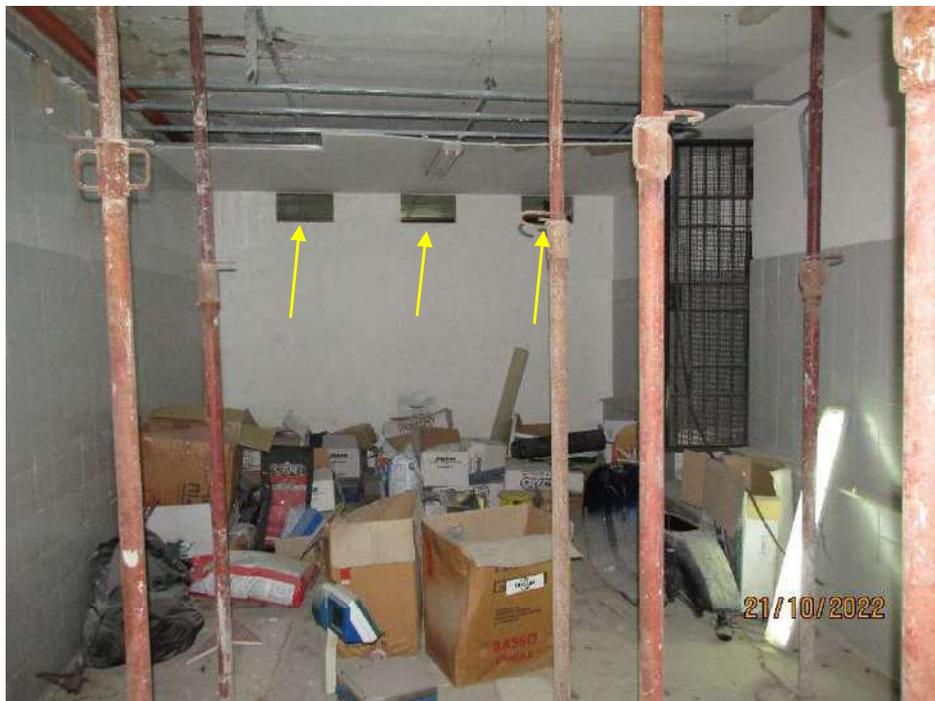
Fotografia 39 – *Locale 2/b Sub 102*: L'ambiente non presenta aperture e/o luci verso l'esterno, ma esistono delle piccole aperture poste nella parte alta della parete di confine con il "Locale 2/a Sub 102" che consentono un minimo di ricambio dell'aria al locale.
