TRIBUNALE DI NAPOLI

ESECUZIONE IMMOBILIARE n. 607/2021

PERIZIA di STIMA dei BENI PIGNORATI

- CREDITORE PROCEDENTE
RED SEA SPV Srl
- SOGGETTI DEBITORI
[REDACTED]
- GIUDICE dell'ESECUZIONE
DOTT.ssa M. R. GIUGLIANO
- IMMOBILI PIGNORATI
Abitazione in Monte di Procida via Cappella n. 717 – piano S1;
- ESPERTO INCARICATO
Geom. ANTONIO PERAINO
Piazza G. Bovio 14
80133 – NAPOLI
tel.: 081 3440803 – cell.: 339 7981987
e_mail: antonio.peraino@geopec.it

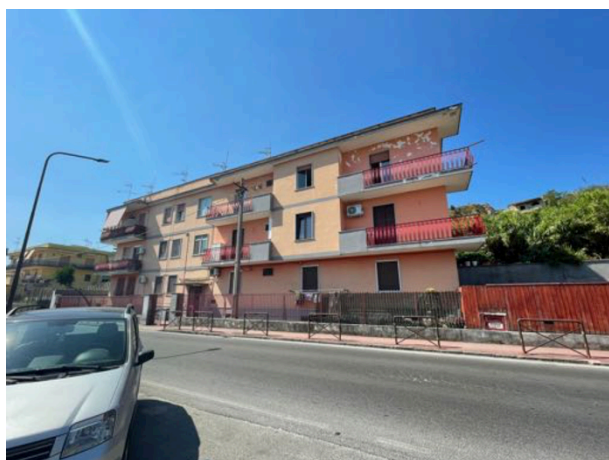
Edificio

La struttura portante del fabbricato è in cemento armato, le facciate esterne sono intonacate e tinteggiate, non presentano fregi né modanature e sono in mediocre stato di conservazione. Il

fabbricato è dotato dei principali impianti (allacciamenti alla rete idrica e fognaria comunale ed elettrica, gas metano).

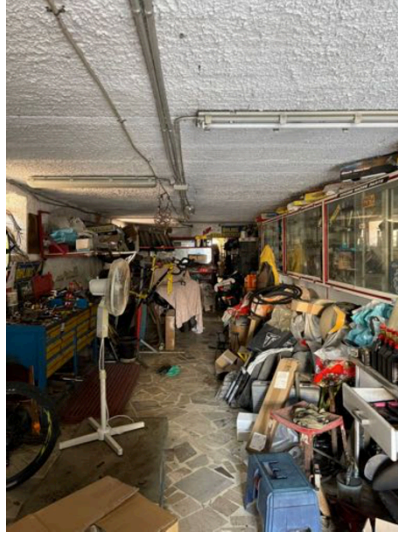
Pavimenti: la pavimentazione è del tipo in gettato di marmo a scheggioni.

Pavimento in monocottura

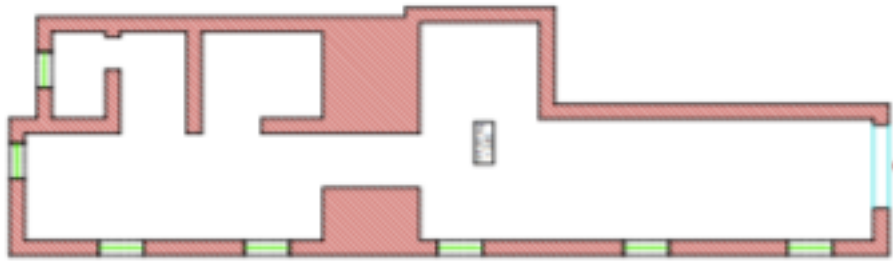
Planimetria appartamento rilevata in sede di accesso
