TRIBUNALE DI NAPOLI

Perizia dell'Esperto ex art. 568 c.p.c. Arch. Palombella Maria Giella, nell'Esecuzione Immobiliare
479/2016 del R.G.E.

Cespite ubicato a Pozzuoli (Na)

alla Via Mollusco- P.T

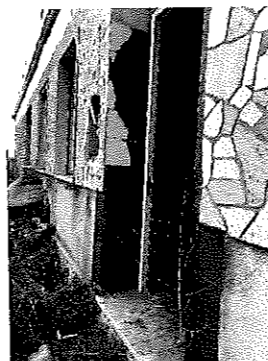
L'indirizzo riportato sulla planimetria catastale corrisponde in parte a quello attuale, trattasi di Traversa Mollusco, e non via

Mollusco.

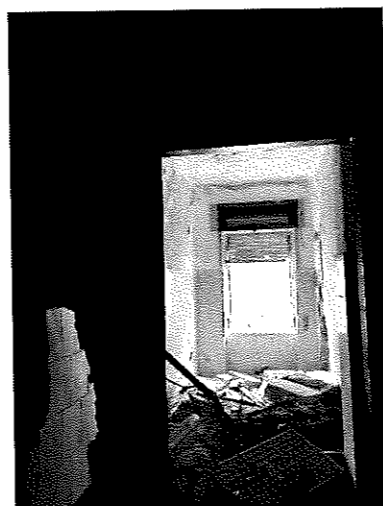
Sulla sinistra del corridoio, vi sono due aperture che permettono di accedere ad altrettanti vani, probabilmente cucina e locale igienico, oggi privi di arredi e servizi e in parte divelti.

L'ultimo vano, oggi di dimensioni doppie, è caratterizzato da due ampie balconate che danno accesso direttamente allo spazio esterno antecedente alla spiaggia con cui confina. Il cespite si presentava utilizzato come deposito attrezzature da pesca, a cui si accedeva tramite i due ampie passaggi aperti verso la spiaggia. Sono stati rinvenute nasse, reti, resti di pesci e un supporto in ferro atto a fare leva per tirare le imbarcazioni all'interno del cespite.

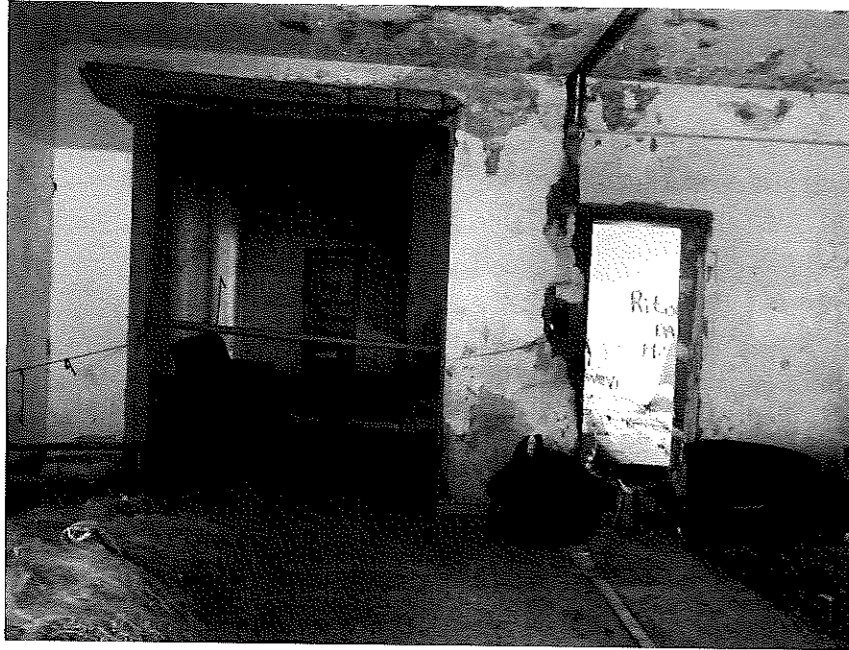
Tutte Le porte e gli infissi esterni sono state divelte ad eccezione della porta di accesso al cespite.

Sono presenti segni di infiltrazioni di acqua meteorica dal solaio di copertura. In alcuni punti la struttura in ferro del cespite è a vista, priva degli intonaci di protezione. I pavimenti sono in graniglia di marmo di fattura degli anni 50. Il cespite presenta un impianto elettrico e un contatore funzionante posto all'esterno sulla parete sinistra adiacente al vano di accesso.

Internamente il bene risulta privo di manutenzione, in parte danneggiato, non arredato. Tutto il cespite dovrà essere ristrutturato per ripristinarne l'abitabilità.

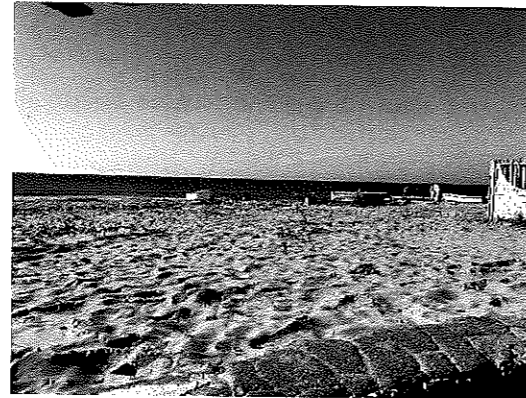
Lo spazio esterno ad esso annesso risulta delimitato da un muretto in muratura, e permette di raggiungere la battigia nelle sue immediatezze.

Si è provveduto a chiudere le aperture con strutture metalliche per non consentire ad eventuali estranei l'accesso al bene.
