*TRIBUNALE CIVILE DI NAPOLI*  
*SEZIONE XIV - G.E. DR. SSA MARIA BALLETTI*  
*ESECUZIONE IMMOBILIARE R.G.E. 248/2022*

**CONSULENZA TECNICA D'UFFICIO**

CESPITE IN NAPOLI – Via Monte S. Gabriele n°17:  
- *Appartamento al piano primo int. 581*

**Napoli, 10 gennaio 2024**

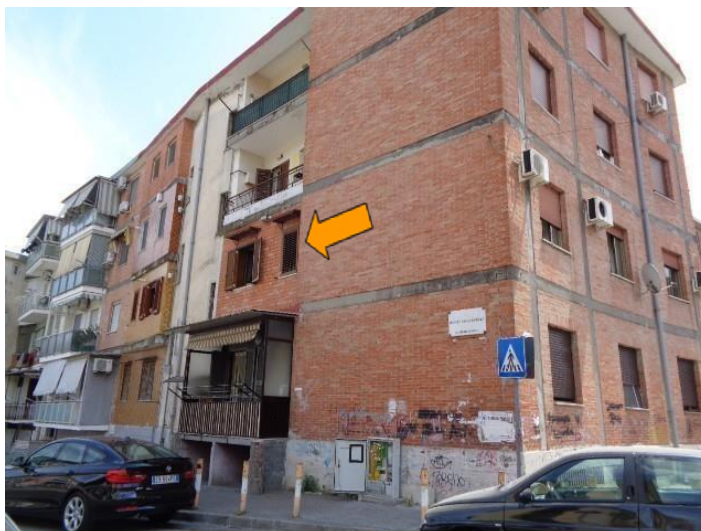
*Veduta esterna del fabbricato da Via Monte S. Gabriele*

La struttura portante del fabbricato è in c.a. con tamponature del tipo tradizionale; le facciate si presentano in parte rivestite con mattoncini di klinker ed in parte ad intonaco tinteggiato; gli infissi di finestra sono in alluminio, alcuni con persiane in ferro, altri con avvolgibili in pvc.

Lo stato di manutenzione delle facciate, dell'androne e del vano scala è **discreto** (**cfr.all.9 foto 1-4**).

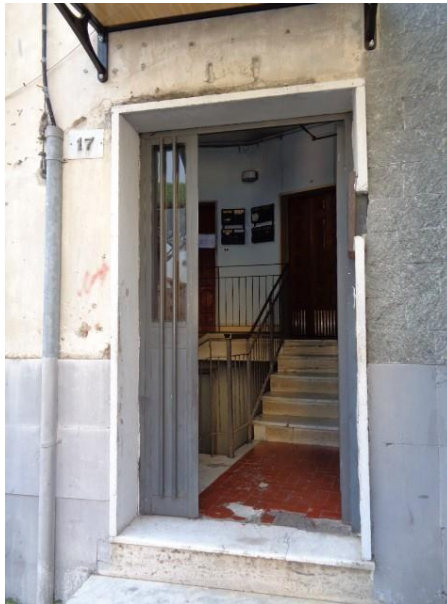
Particolare del portone d'accesso al fabbricato al civ. 17 di Via Monte S. Gabriele

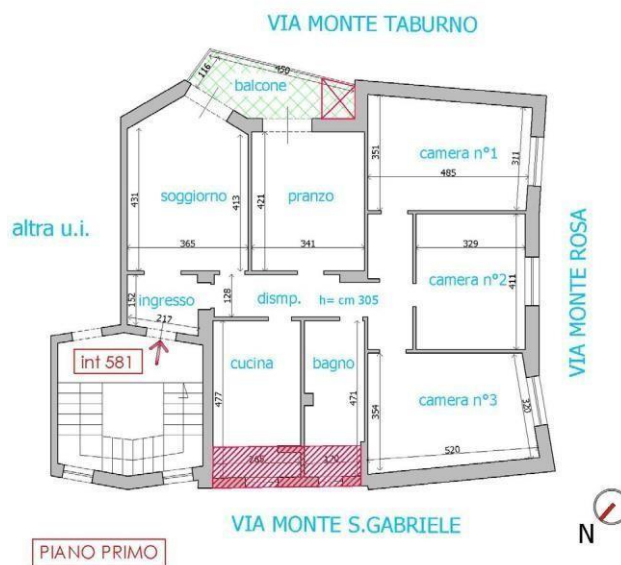
Planimetria dell'appartamento pignorato (piano primo int. 581)

L'immobile pignorato consiste in un **appartamento**, ubicato al piano primo, identificato con **l'INT.581** (SUB 43), sc.75 Ed.18; presenta superficie netta pari a mq 115, ed è così composto (**cfr.all.9 foto 5-16**):

- ingresso, soggiorno, camera da pranzo, n°3 camere da letto, cucina, bagno, disimpegno;
- balcone su Via Monte Taburno;
- cantina di mq 10 al piano cantinato, con h= cm 239.

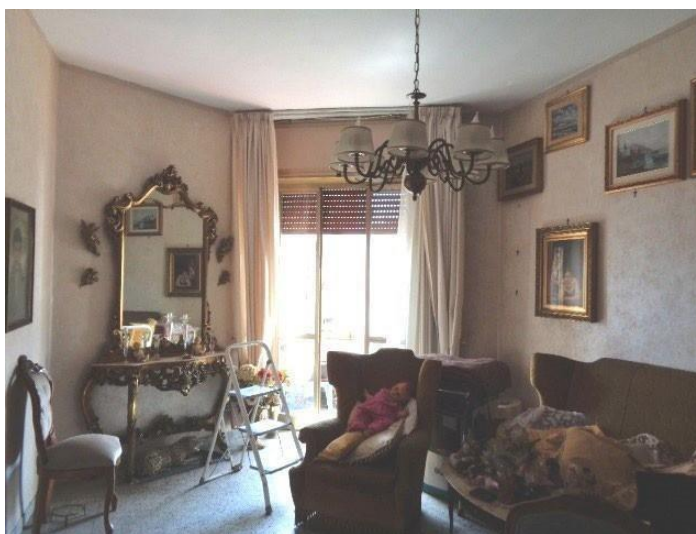
- altezza utile interna misurata nel soggiorno h = cm 305;
- pavimentazione interna in parte in ceramica ed in parte in cementine;
- pareti tinteggiate con pittura lavabile o rivestite con carta da parati;
- portoncino d'ingresso del tipo blindato;
- rivestimenti del servizio igienico in ceramica;
- sanitari e rubinetteria di tipo commerciale;
- infissi esterni in alluminio anodizzato con avvolgibili in pvc;
- porte interne in legno tamburato;
- impianto elettrico in parte fuori traccia;
- impianto di riscaldamento assente;
- produzione di acqua calda con scaldabagno elettrico;
- presenza di un condizionatore split.

*Particolare del soggiorno*

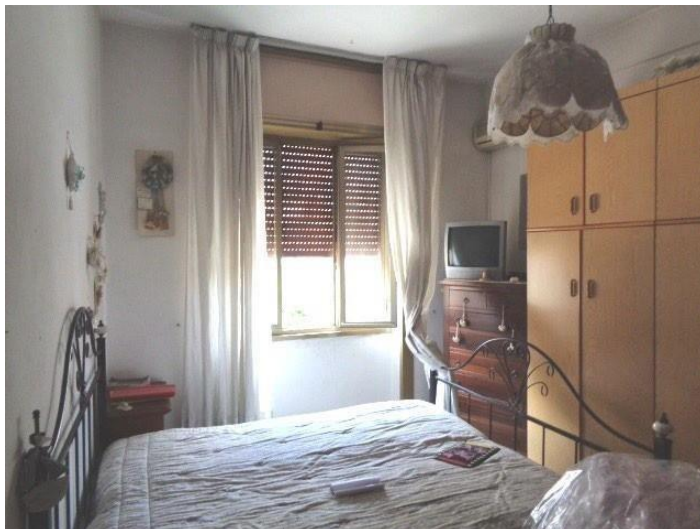
Lo stato di manutenzione e conservazione dell'immobile è risultato **discreto**, così come evidenziato dall'elaborato fotografico prodotto (**cfr.all.9**).

Particolare della camera da letto n°3
