TRIBUNALE DI NAPOLI

CONSULENZA TECNICA DI UFFICIO

Perizia di stima del LOTTO 5: villino in **Napoli** alla Via Carlo de Marco n. 129

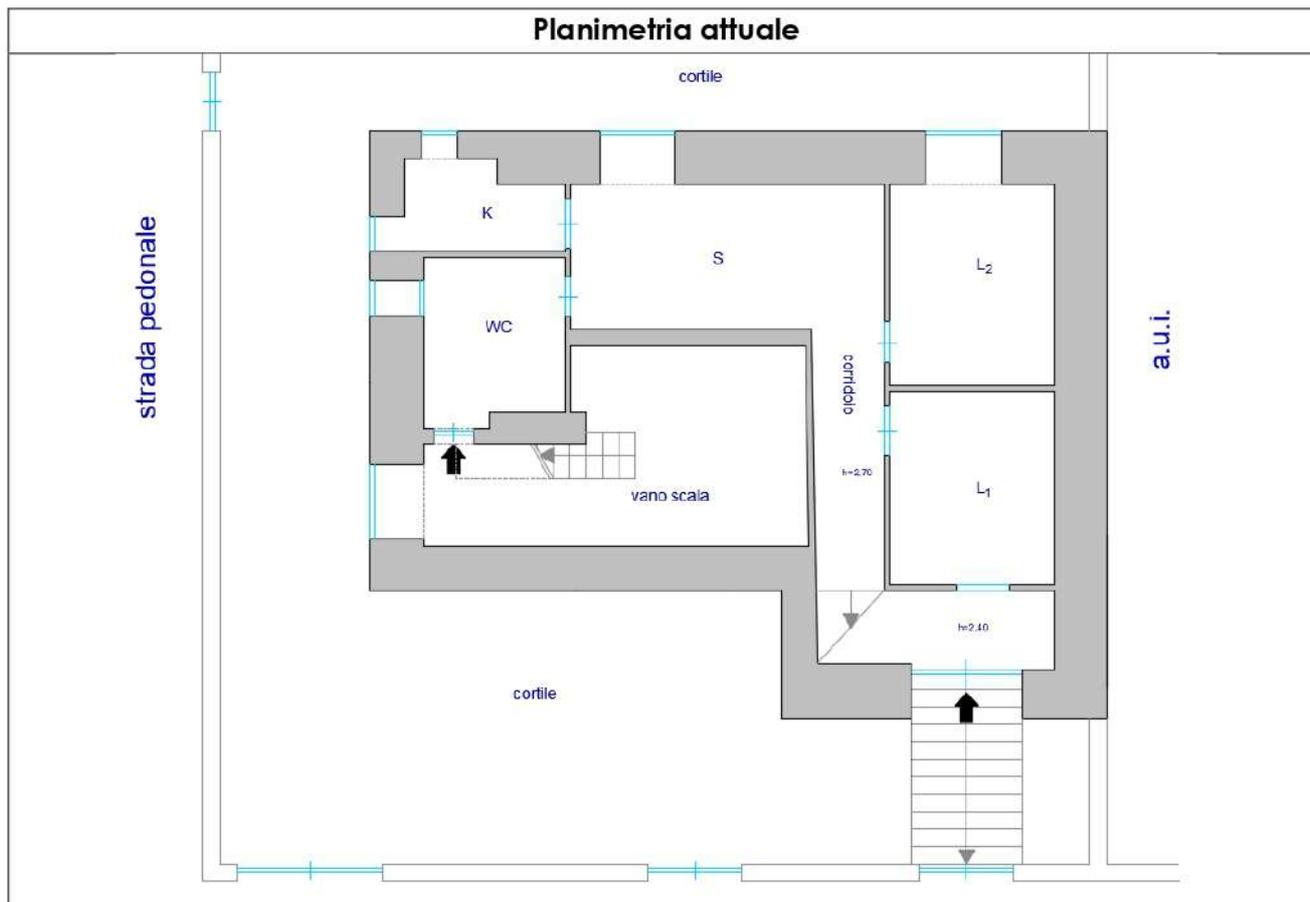
L'immobile è composto di tre vani oltre cucina e servizio. È sottoposto, rispetto alla quota del cortile, di circa 1,80 m. La destinazione è residenziale.

Ha una superficie utile netta pari a circa 72,00 mq ed una altezza interna di circa 2,70 m.

Al sopralluogo l'unità in questione si presenta disabitata e, seppur parzialmente arredata, in stato di abbandono; le condizioni manutentive sono scarse, come da rilievi fotografici: le superfici murarie mostrano evidenti segni di umidità, aree bollate e prive di intonaco.

Per tutto quanto summenzionato e per lo stato dei luoghi rilevato in data 16.05.2022, a parere dello scrivente, detto immobile al piano seminterrato necessita di interventi di manutenzione ordinaria e/o straordinaria ai fini della vivibilità degli ambienti.

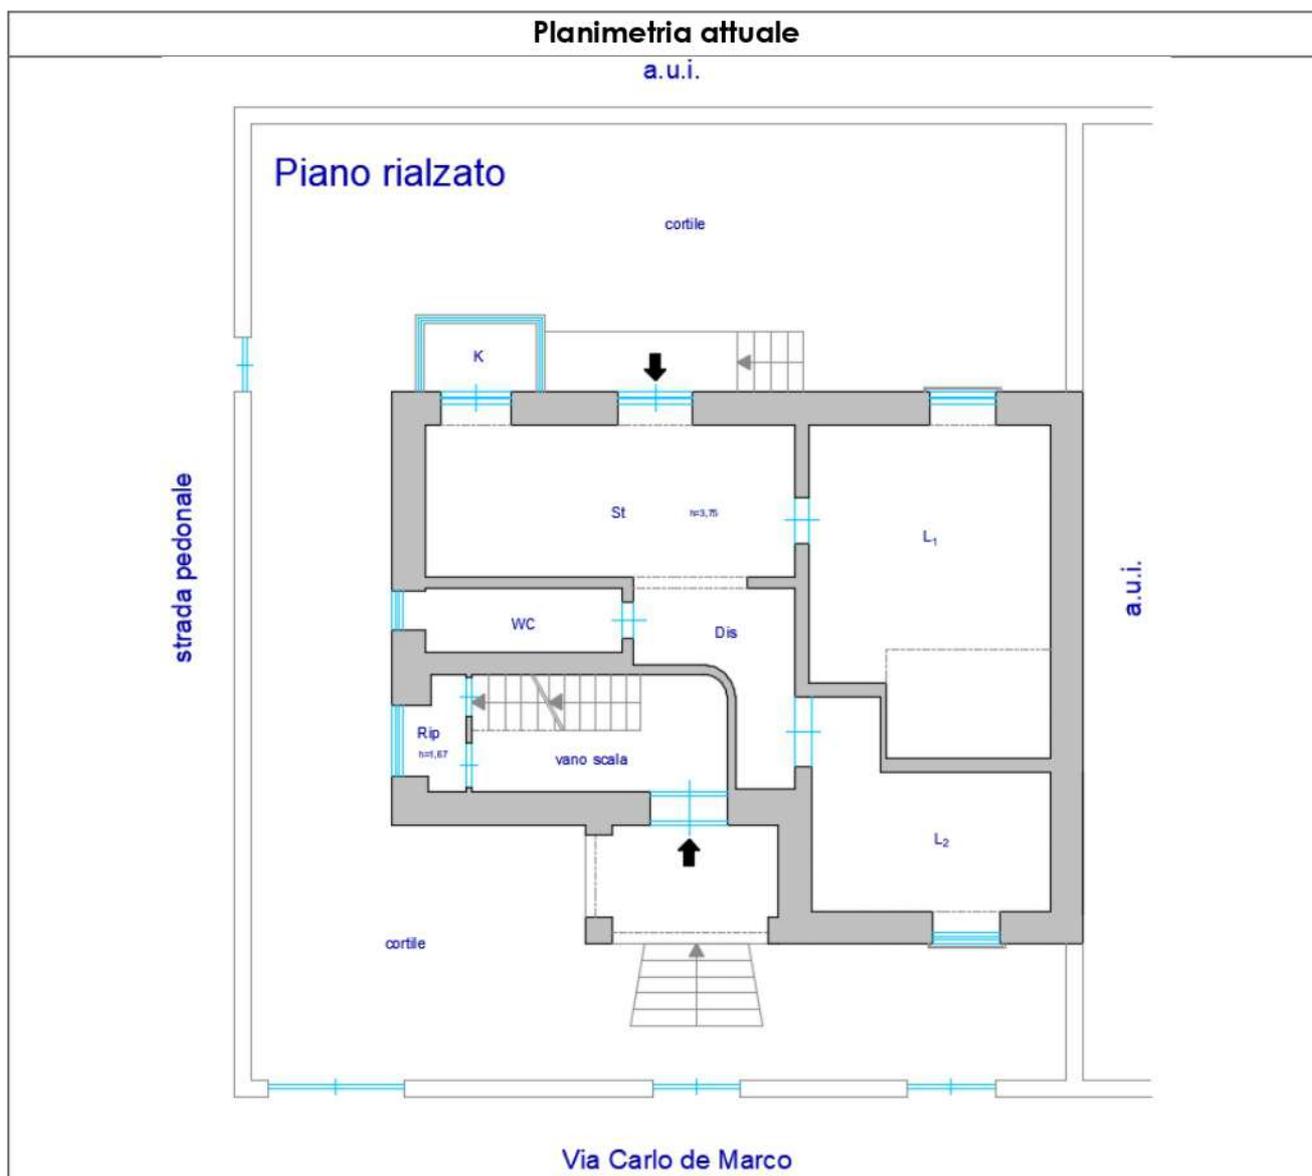
L'immobile è composto di tre ampi vani oltre una piccola cucina e servizio.

Ha una superficie utile netta pari a circa 76,00 mq ed una altezza interna di circa 3,70 m.

Al sopralluogo il cespite si presenta arredato ed occupato; le condizioni manutentive sono mediocri, come da rilievi fotografici: alcune superfici si presentano lesionate, altre necessiterebbero di manutenzione in quanto scarsamente rifinite e/o mantenute.

Per tutto quanto summenzionato e per lo stato dei luoghi rilevato in data 16.05.2022, a parere dello scrivente, il bene pignorato NECESSITA di interventi di manutenzione ordinaria e/o straordinaria ai fini della vivibilità degli ambienti.

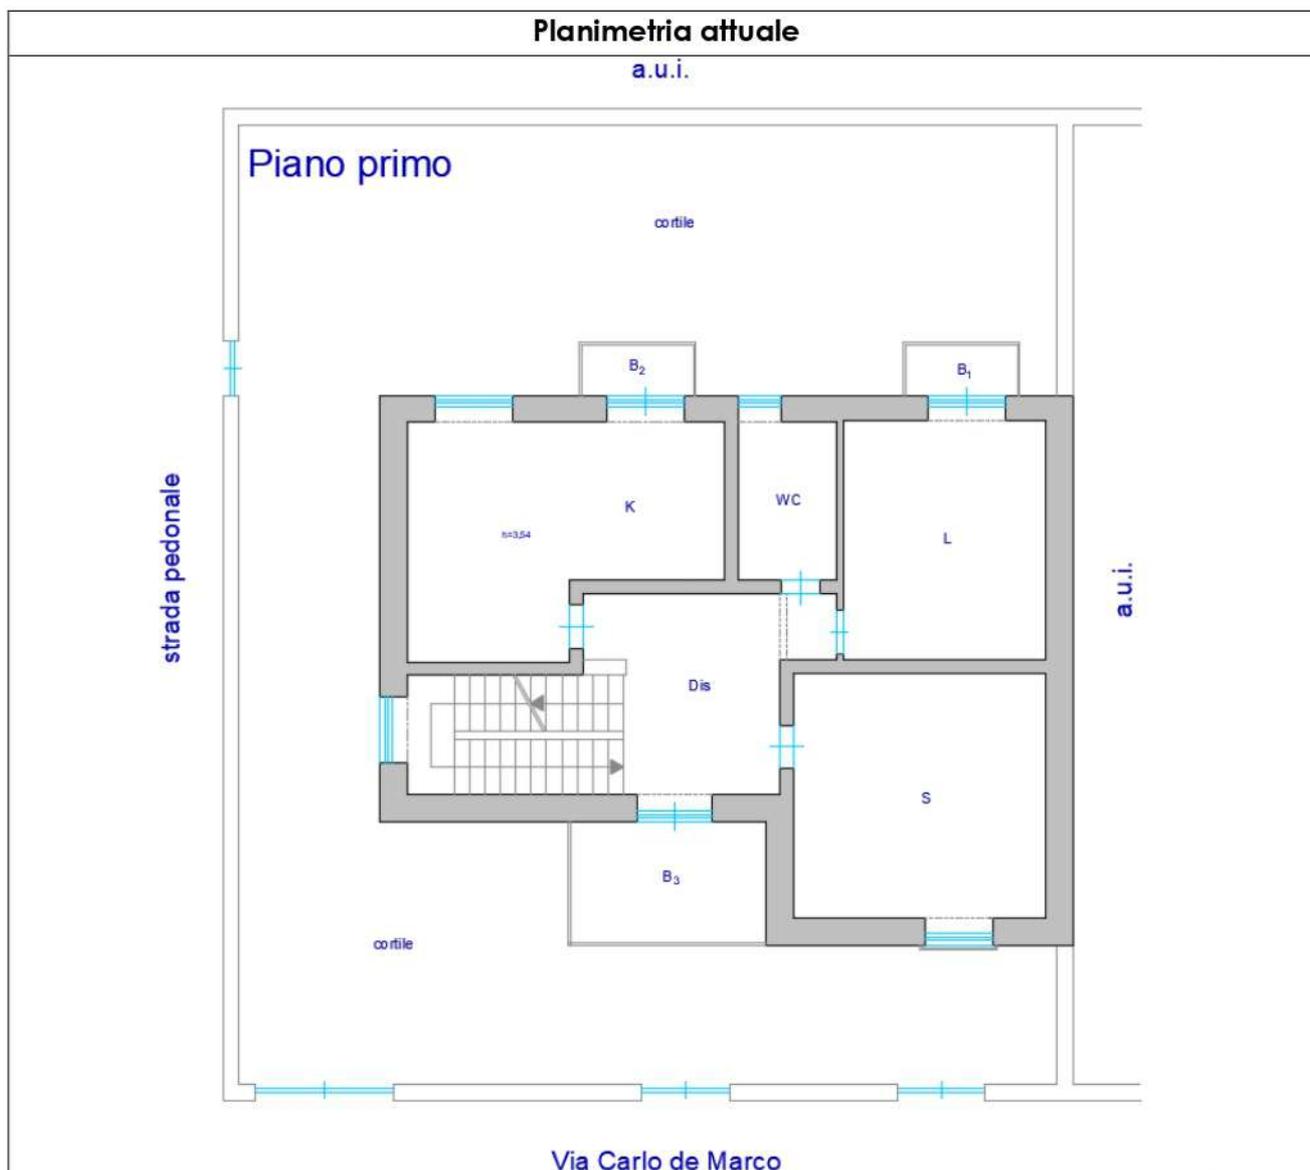
Al sopralluogo il cespite si presenta occupato ed arredato; le condizioni manutentive sono discrete, come da rilievi fotografici, a meno di alcune superfici che si presentano lesionate.

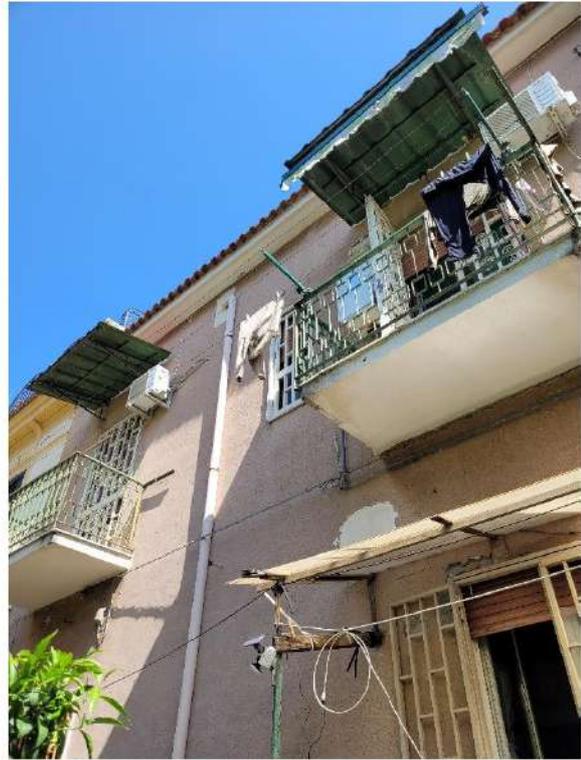
Il fabbricato è rifinito esternamente con idropittura acrilica per esterni, ad eccezione di una porzione della facciata principale, che è rifinita con mattoncini di colore verde mare. Lo stato manutentivo esterno del fabbricato è mediocre. La cornice aggettante posta a coronamento del primo livello, sulla facciata principale, risulta deteriorata e priva di intonaco. La facciata sul retro, nella parte basamentale, mostra evidenti segni di infiltrazione di acqua e umidità verosimilmente da risalita. Si precisa, altresì, che la facciata laterale, verso la stradina pedonale, è interessata da una evidente lesione verticale in corrispondenza del primo livello.

Facciata sul retro

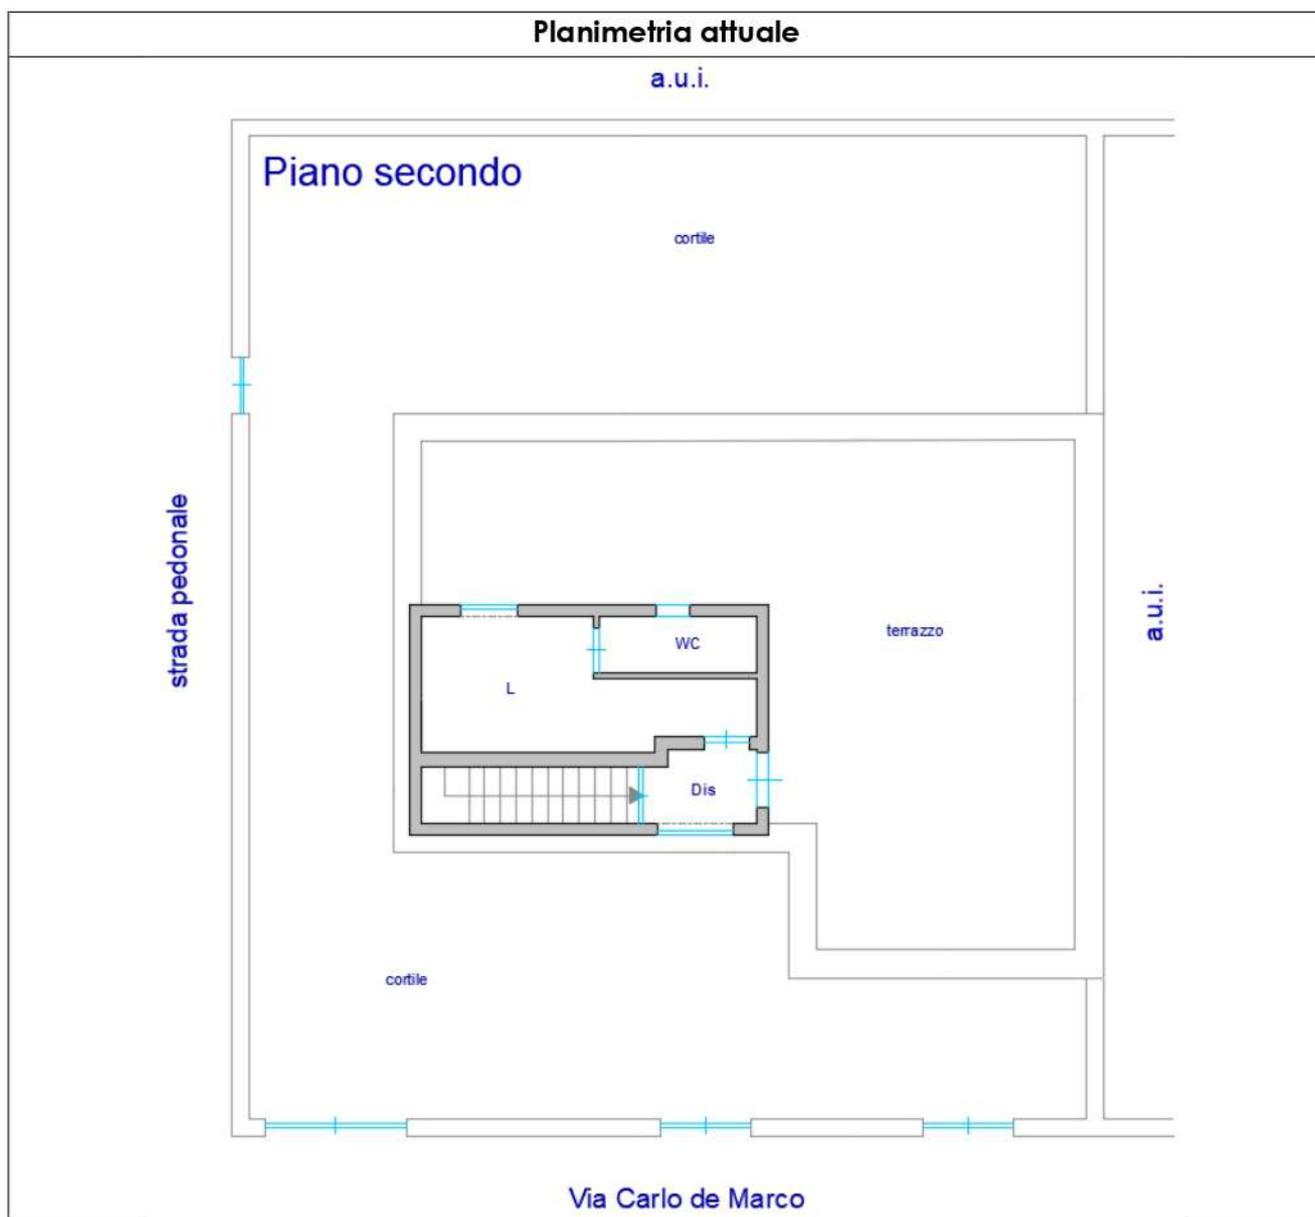
Al sopralluogo il cespite si presenta in pessime condizioni manutentive, come si evince dai rilievi fotografici: le superfici sono fortemente danneggiate dall'umidità e da infiltrazioni di acqua.

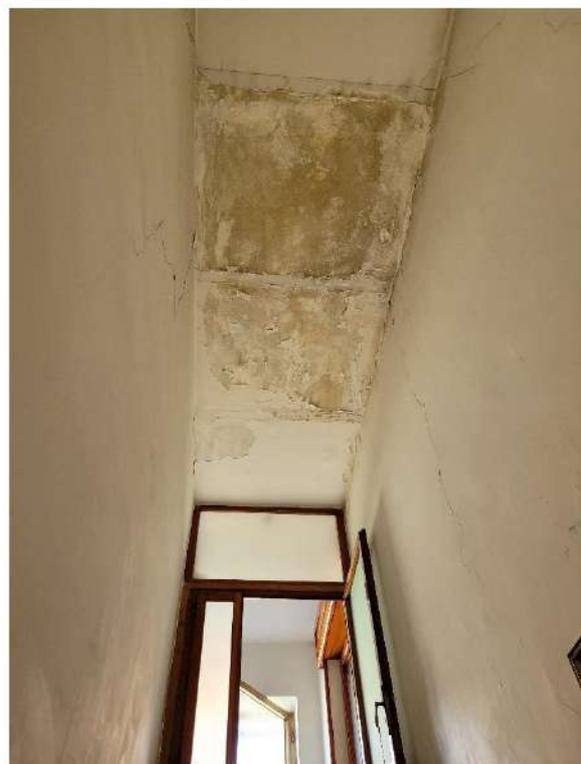
Una scala interna mette in comunicazione tutti i livelli. Il vano scala è costituito da due rampe e ballatoio intermedio di riposo e di arrivo ai piani ed al piano lastrico; con balaustra in legno con disegni semplici; pareti in parte rivestite con lastroni di marmo, in parte intonacate e tinteggiate con idropittura acrilica per interni; le finestre sono costituite da infissi in alluminio anodizzato; le condizioni di manutenzione della cassa scale sono buone, ad eccezione del solaio di copertura dell'ultimo livello che presenta evidenti manifestazioni di infiltrazione di acqua.

Particolare copertura vano scala

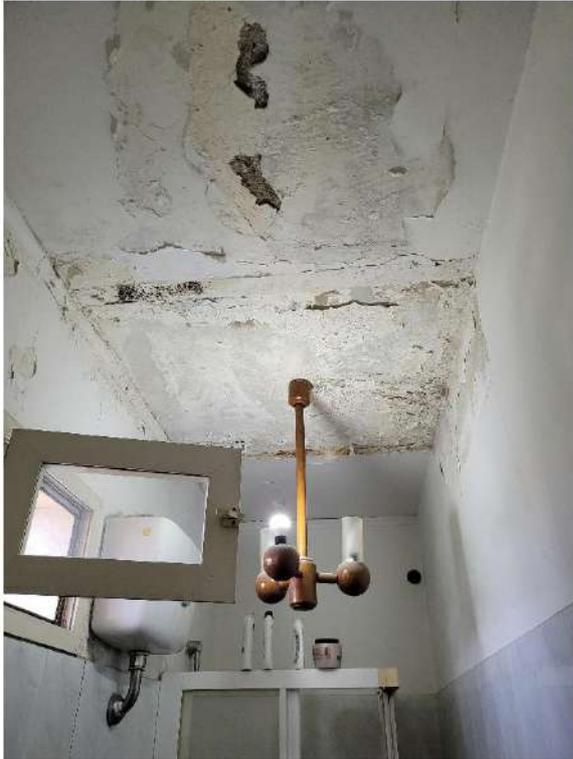
Particolare solaio WC

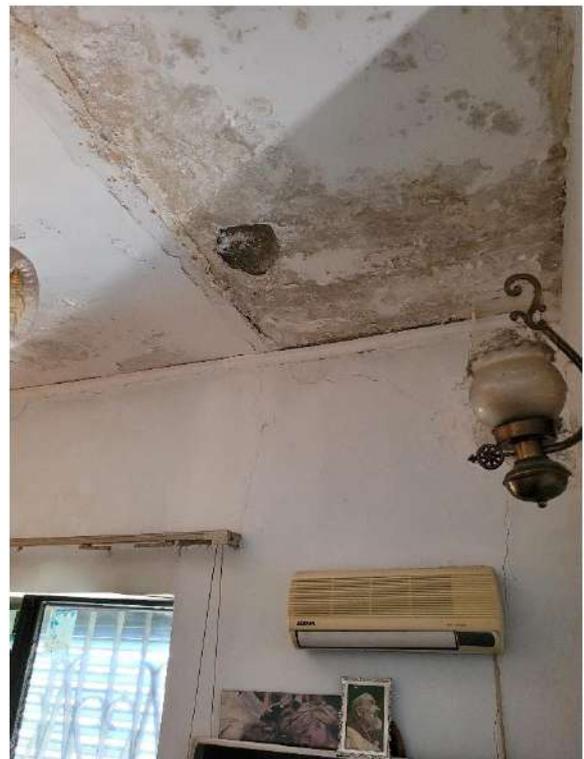
Particolare solaio camera da letto

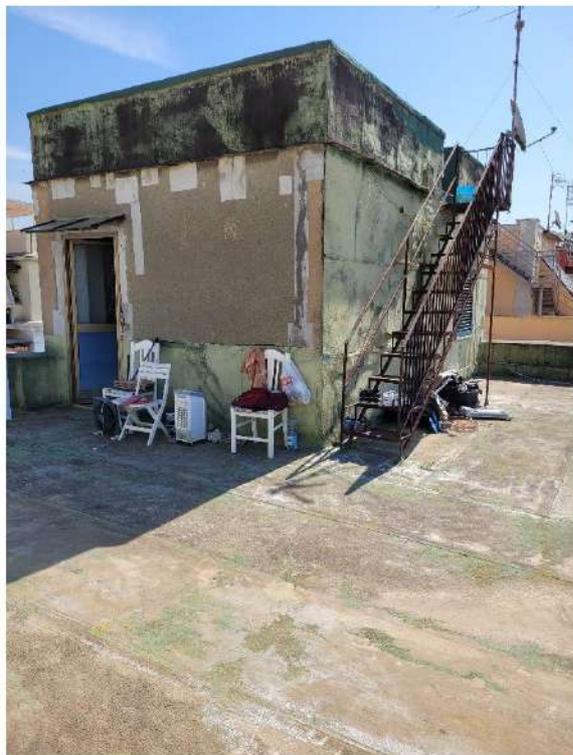
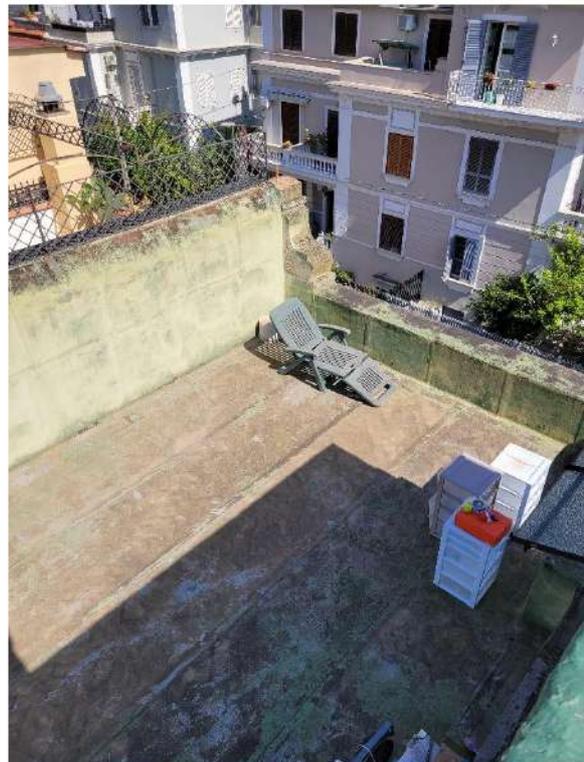
La copertura del fabbricato è a terrazza non praticabile, rifinita con manto impermeabile in scarso stato manutentivo.

Lastrico

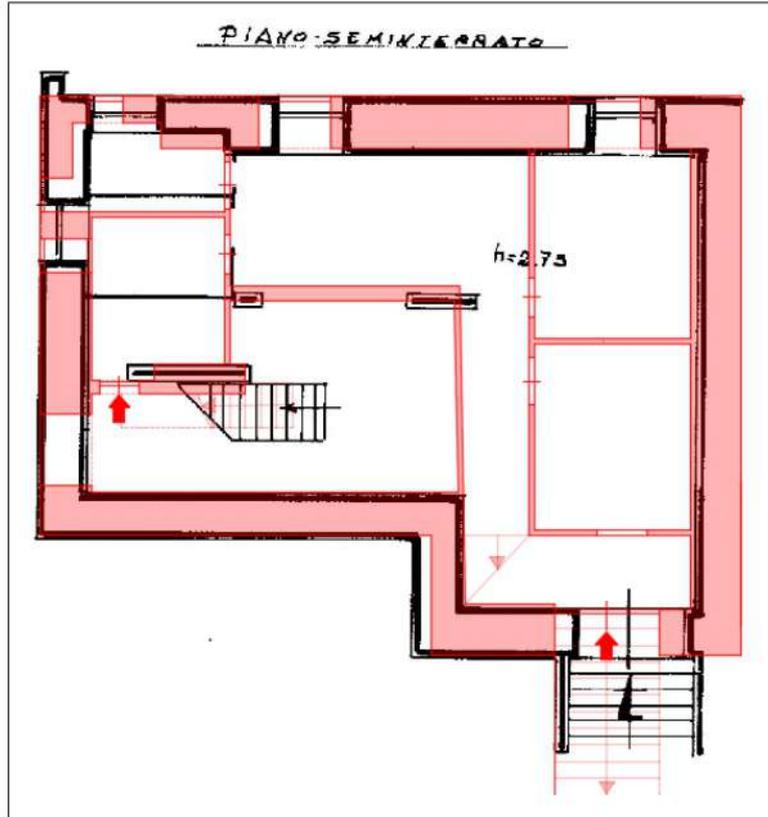
Piano seminterrato

Si rilevano variazioni nelle aperture e nella diversa distribuzione degli spazi interni.

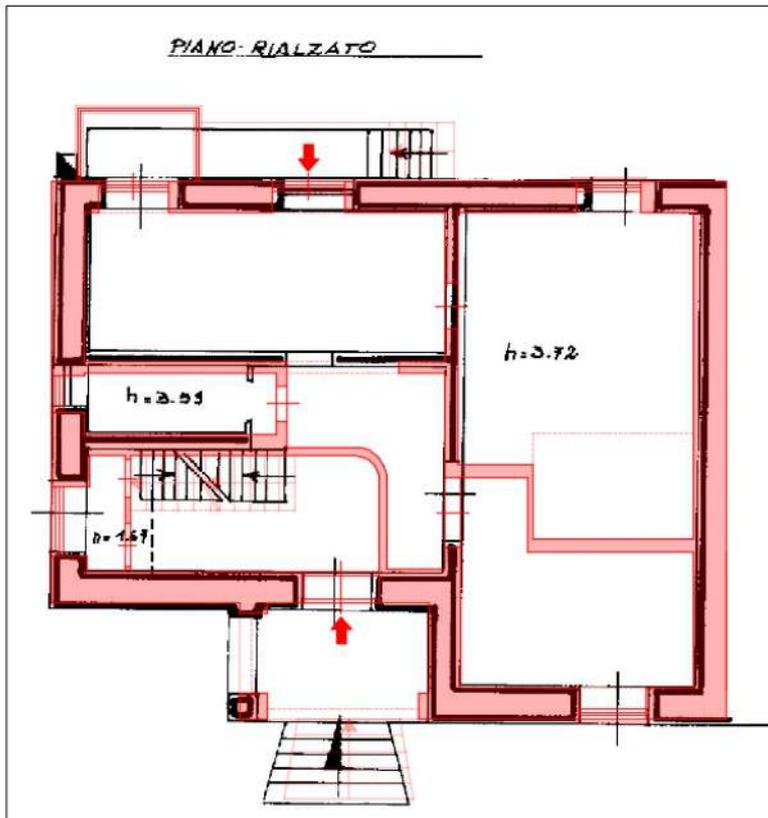
Piano rialzato

Si rilevano variazioni nelle aperture, nella diversa distribuzione degli spazi interni e nella consistenza (ampliamento).

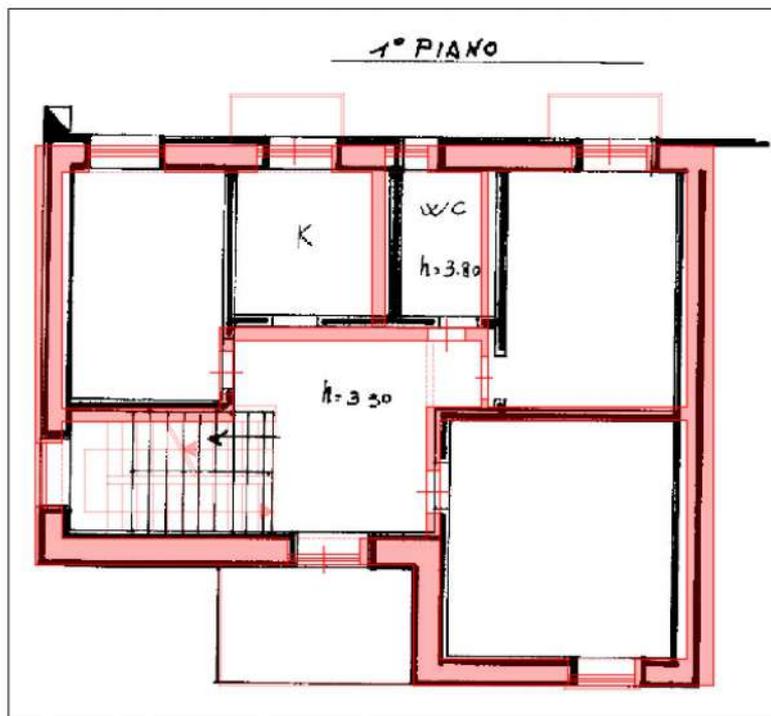
Piano primo

Si rilevano variazioni nelle aperture, nella diversa distribuzione degli spazi interni e nella consistenza (creazione di balconi).

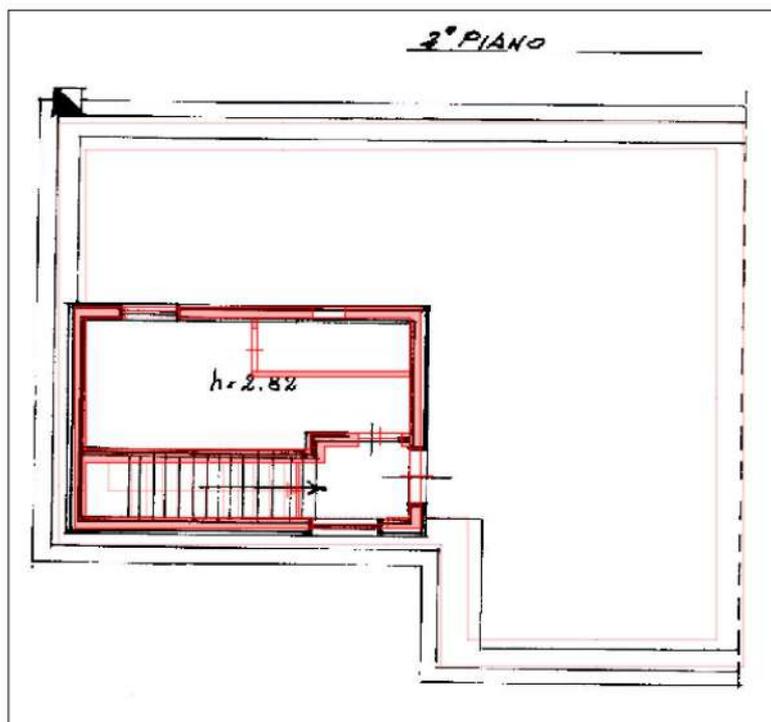
Piano secondo

Si rilevano variazioni nelle aperture e nella diversa distribuzione degli spazi interni.
