RELAZIONE DI CONSULENZA TECNICA D'UFFICIO

Tribunale Civile di Napoli - XIV Sezione Civile
G.U. dott.Colandrea

Procedura di espropriazione **300/2023**

I cespiti oggetto della consulenza tecnica sono le unità immobiliari **site a San Giovanni (Na) alla II Traversa B. Martirano n.13, piano sei, interno 27, e piano S1 per la piena proprietà**. I beni oggetto del pignoramento sono riportati al NCEU della Provincia di Napoli:

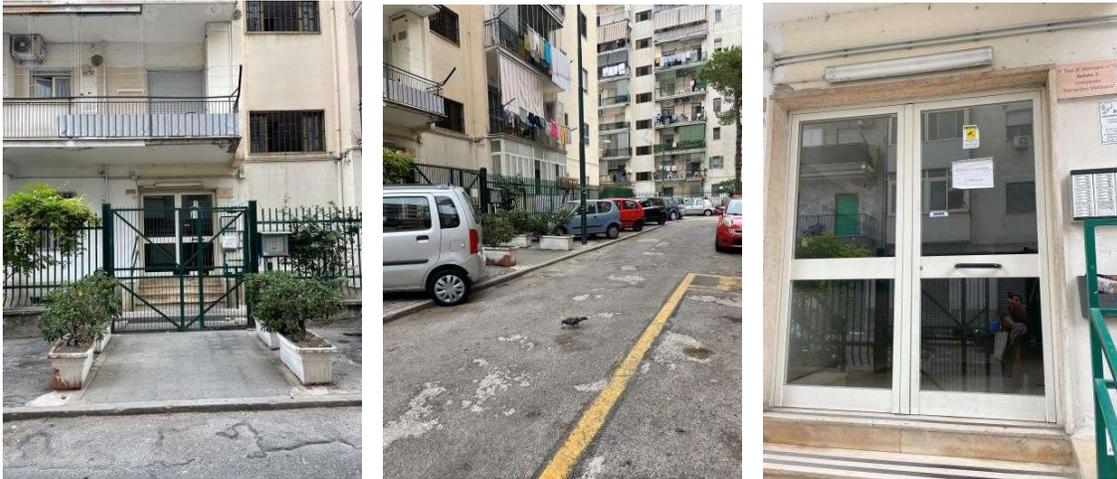
fabbricato civico n.13 al quale si accede tramite qualche gradino. Il fabbricato si presenta in buono stato conservativo e presenta un ingresso principale dal quale vi è una rampa di scale che conduce ai vari immobili e l'impianto di risalita. Il fabbricato confina: a nord, ad ovest, a sud e a ad est con strade carrabili e pedonali . (cfr. allegato A, foto da 1 a 6).

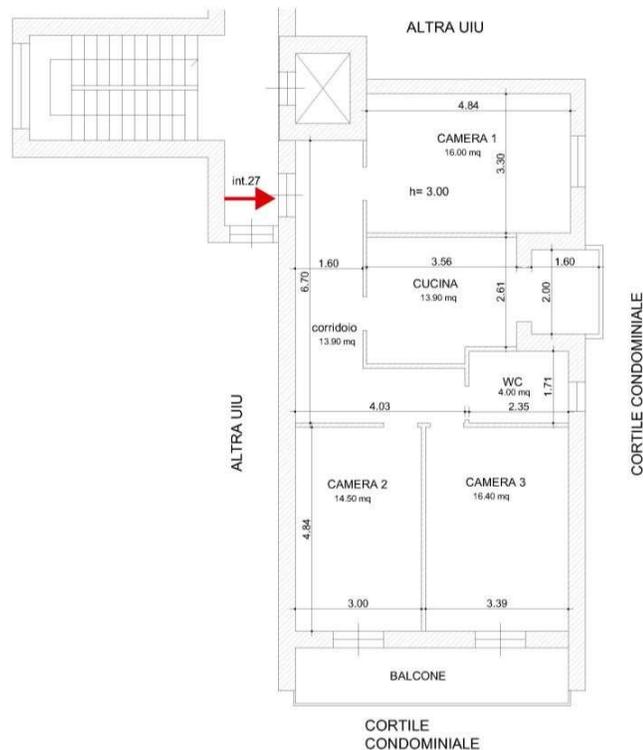
- Il corridoio è di circa 14,00 mq e ha l'accesso diretto dell'ingresso; il pavimento è rifinito con mattonelle in gres porcellanato colore chiaro formato quadrato; le pareti e il soffitto sono trattati con intonaco e pittura di colore chiaro; dal corridoio si accede a tutte le stanze dell'appartamento;

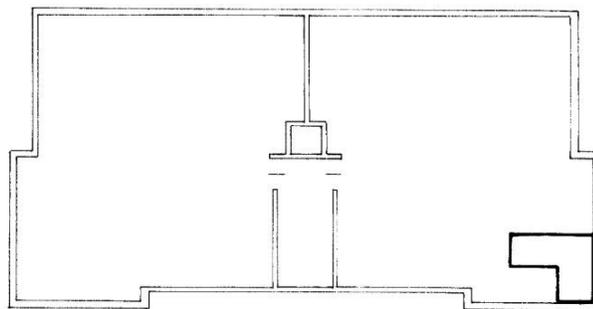
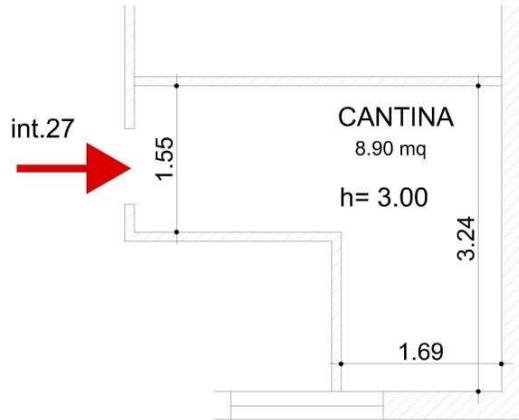
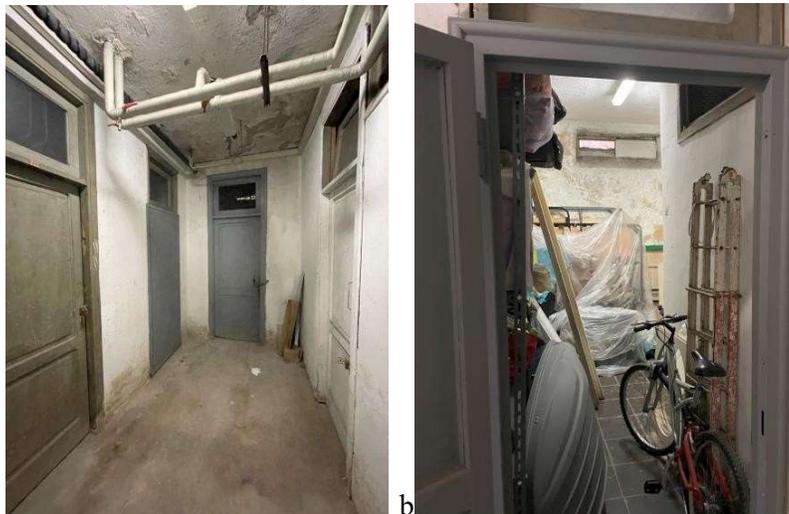
L'immobile identificato alla **Sezione SGO, Foglio 8, Particella 117, Sub 60, Categoria C/2, di proprietà**, consiste in un locale cantinato posto al piano -1, con accesso diretto dall'interno del fabbricato stesso. Per accedere al piano delle cantine vi è un cancello in ferro chiuso con chiave di colore arancione posto davanti alle scale condominiali; al piano - 1 si trovano due aree chiuse con altro cancello in ferro, sia sul lato destro che sul lato sinistro delle scale condominiali. La cantina oggetto del pignoramento si trova all'interno dell'area di destra e per la precisione, entrando nel corridoio è in fondo a destra.

Il locale ha una superficie complessiva di circa 9,00 mq e un'altezza di 3,00 m; il pavimento è di gres porcellanato grigio; mentre le pareti sono con intonaco e pittura di colore chiaro. E' dotato di impianto elettrico e ha una piccola bocca di lupo come finestra dalla quale prende aria e luce.

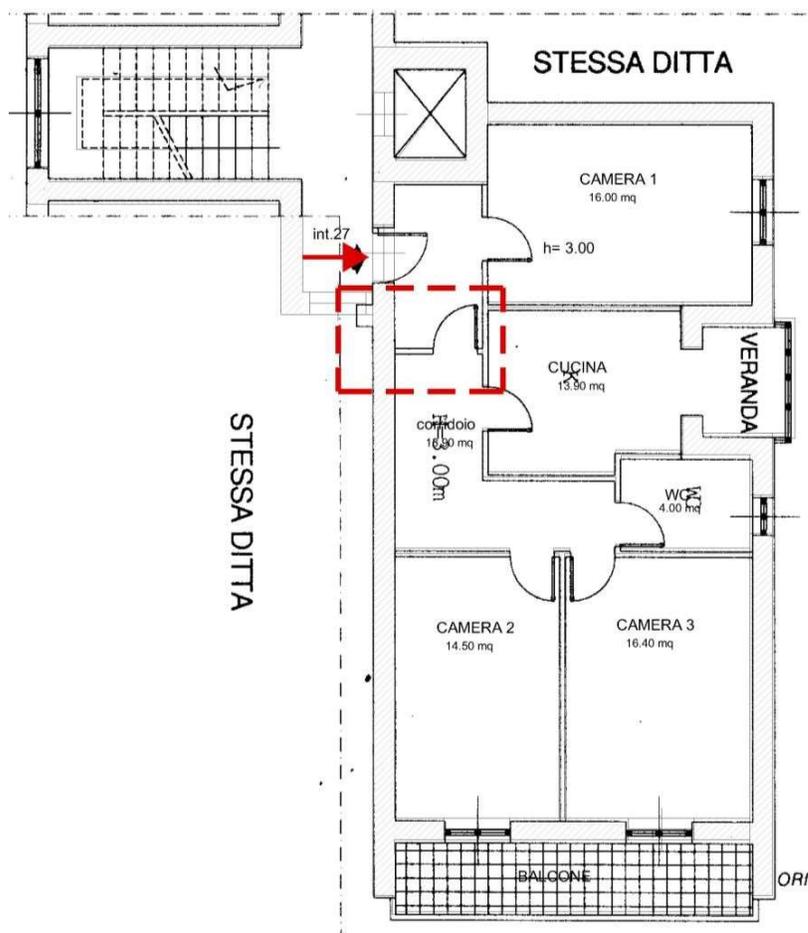
Sovrapposizione planimetria catastale e stato dei luoghi dell'appartamento, in colore rosso la difformità rilevata

La difformità rilevata è di un tramezzo con vano porta, che separava la zona ingresso dalla zona corridoio, mentre oggi è tutto un ambiente.

La piccola difformità, che riguarda una diversa distribuzione degli spazi interni, può essere sanata presentando una pratica al Comune di Napoli, una CILA IN SANATORIA, redatta da un tecnico abilitato, accompagnata da un bollettino per intervento realizzato in data da definirsi di cui all'articolo 6, comma 7 del Dpr n.380/2001, con pagamento di sanzione pari a circa 1.000,00 euro, oltre i diritti di segreteria pari a 128,00 euro. Dopo aver presentato tale pratica si deve regolarizzare la nuova variazione all'Ufficio Catasto dell'Agenzia delle Entrate, presentando una pratica DOCFA a firma di un tecnico abilitato. La sottoscritta stima la pratica da presentare a cura di un tecnico abilitato complessivamente per una cifra di circa 2.500,00 euro. I tempi per la presentazione della pratica possono essere preventivati in circa 15 giorni lavorativi.

Per quanto riguarda la regolarità edilizia del bene il ctu ha riscontrato durante il primo accesso una lieve **difformità tra lo stato dei luoghi e la planimetria catastale**, in quanto vi è una diversa distribuzione degli spazi interni, facilmente risolvibile con la presentazione di una pratica CILA IN SANATORIA.
