TRIBUNALE DI NAPOLI
Sezione V
G.E. Dott. Gabriele Montefusco

R.G.N° 168/2023

CONSULENZA TECNICA DI UFFICIO

Arch. Emilio Porcaro

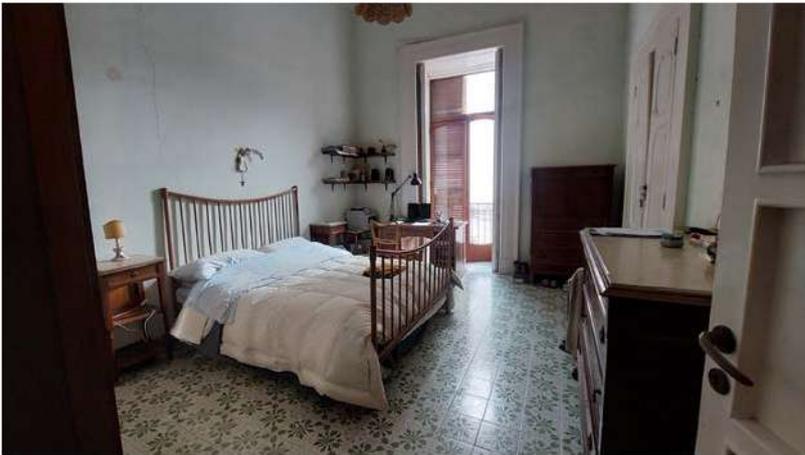
Ambiente 1

- 1) **Ambiente 1** di 20 mq, altezza da piano di calpestio ad intradosso solaio interpiano 4,25 h nel punto centrale. L'ambiente si presenta in discrete condizioni di manutenzione, presenta azioni di degrado dovute all'usura

del tempo. Presenta areazione naturale data da porta-finestra di dimensione 1,24x3,15 h con uscita su balcone di 2mq;

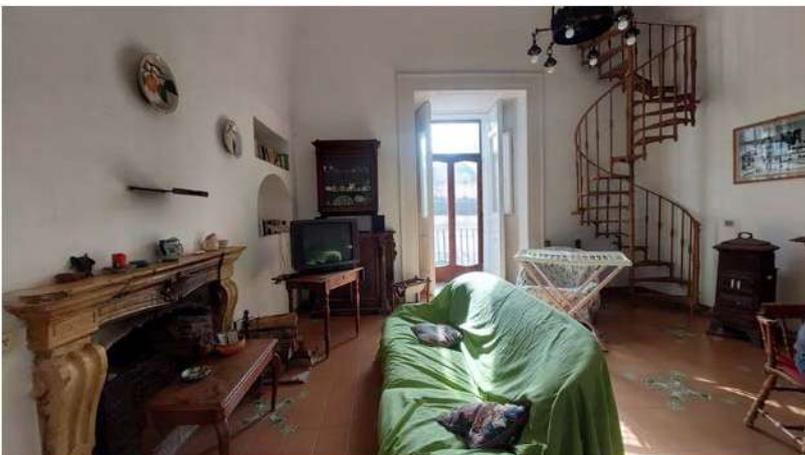
Ambiente 2

- 2) **Ambiente 2** di 31 mq, altezza da piano di calpestio ad intradosso solaio interpiano 5,16 h nel punto centrale. L'ambiente si presenta in discrete condizioni di manutenzione, presenta azioni di degrado dovute all'usura del tempo. Presenta areazione naturale data da porta-finestra di dimensione 1,24x3,15 h con uscita su balcone di 4 mq.

All'interno di tale ambiente è presente scala a chiocciola che porta al livello due del cespite con descrizione degli ambiente a farsi in prosecuzione;

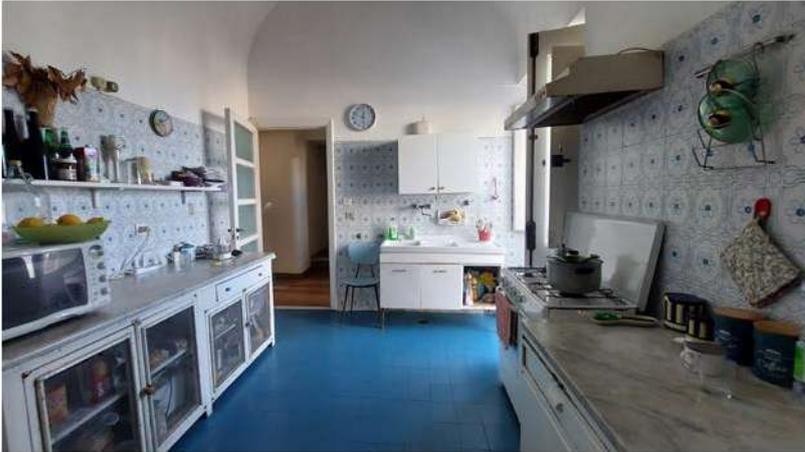
Ambiente 3

- 3) **Ambiente 3** di 11 mq, altezza da piano di calpestio ad intradosso solaio interpiano 4,00 h nel punto centrale. L'ambiente si presenta in discrete condizioni di manutenzione, presenta azioni di degrado dovute all'usura del tempo. Presenta areazione naturale data da porta-finestra di dimensione 1,39x2,57 h con uscita su balconcino alla romana;

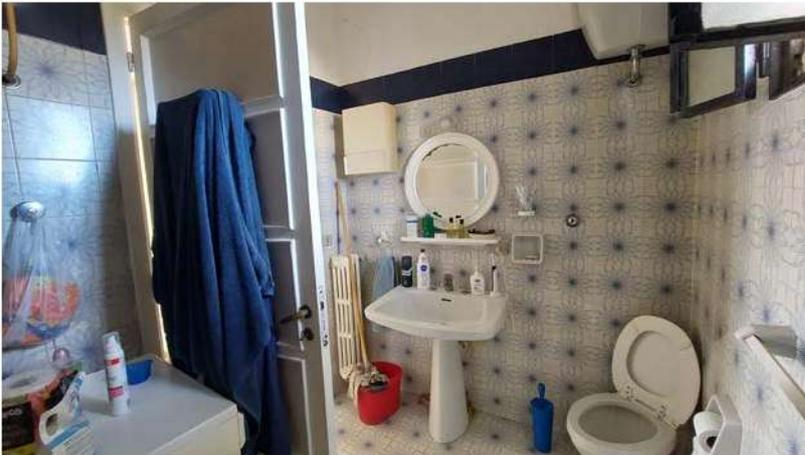
Bagno 1

- 5) **Bagno 1** di 4 mq, altezza da piano di calpestio ad intradosso solaio interpiano 3,29 h nel punto centrale. L'ambiente si presenta in discrete condizioni di manutenzione, presenta azioni di degrado dovute all'usura del tempo. Presenta areazione data a da finestra di dimensione 0,40x0,60 h;

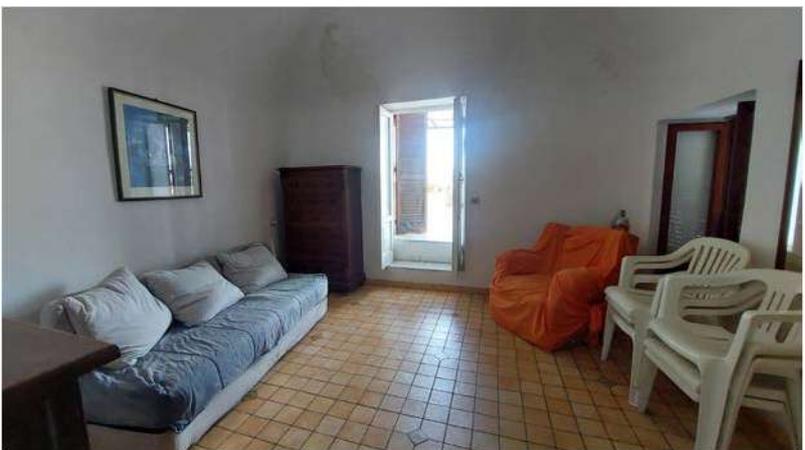
Ambiente 4

- 4) **Ambiente 4** di 14 mq, altezza da piano di calpestio ad intradosso solaio interpiano 3,29 h nel punto centrale. L'ambiente si presenta in discrete condizioni di manutenzione, presenta azioni di degrado dovute all'usura

- del tempo. Presenta areazione naturale data da finestra di dimensione 0,44x1,33h e porta-finestra di dimensione 1,08x1,88 h con uscita su terrazzo di 26 mq con presenza di un piccolo ripostiglio di 2 mq;

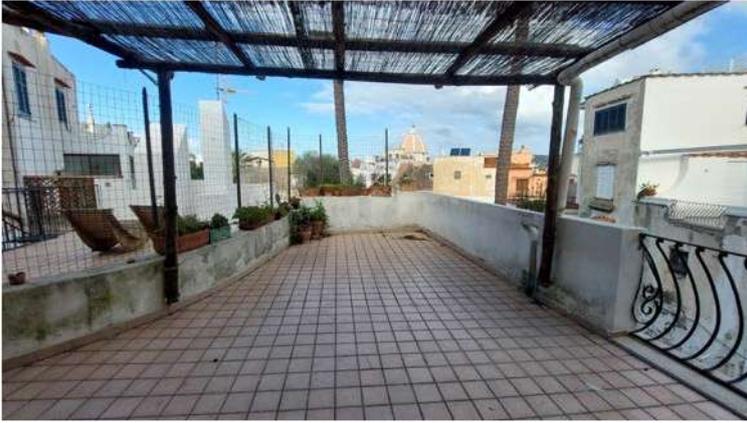
Terrazzo

In totale l'appartamento consta di 5 vani più 3 servizi, per una superficie utile netta calpestabile di 149 mq, balconi di 6 mq e terrazzo a livello di 28 mq, e copertura di torre calpestabile di 37 mq. Non è stato fornito attestato di prestazione energetica per la cui acquisizione può stimarsi un costo variabile da 80 euro a 200 euro, come accertato tramite ricerca di mercato effettuata tramite vari motori di ricerca, tale costo variando da professionista a professionista. Tanto si evidenzia per quanto necessario.

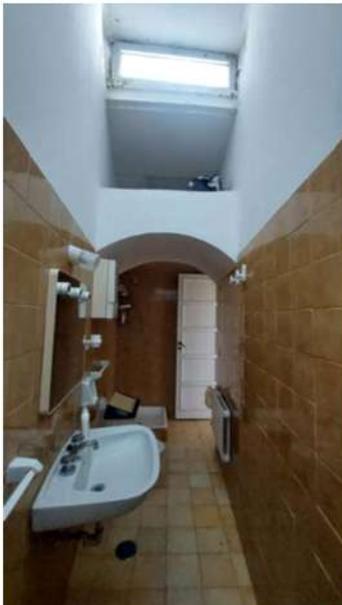
Bagno 2

- 6) **Bagno 2** di 4 mq, altezza da piano di calpestio ad intradosso solaio interpiano 3,82 h nel punto centrale. L'ambiente si presenta in discrete condizioni di manutenzione, presenta azioni di degrado dovute all'usura del tempo. Presenta areazione data a da finestra alta a bocca di lupo posta superiormente ad arco interno di passaggio;

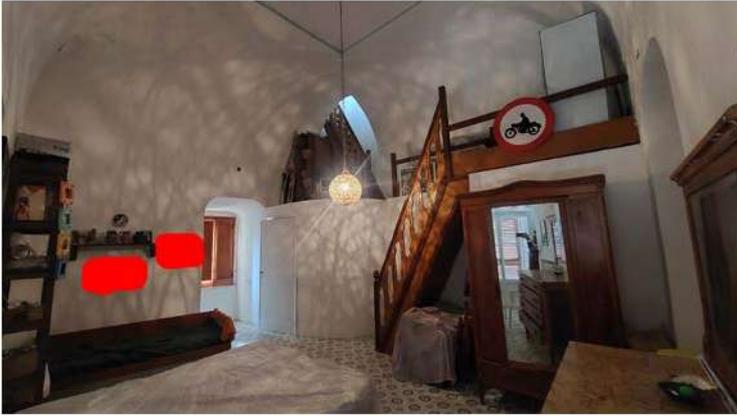
Ambiente 5

- 9) **Ambiente 5 (livello 2)** di 25 mq, altezza da piano di calpestio ad intradosso solaio interpiano 5,10 h nel punto centrale. L'ambiente si presenta in discrete condizioni di manutenzione, presenta azioni di degrado dovute all'usura del tempo. Presenta areazione naturale data da due finestre di dimensione 1,00x1,60h e porta-finestra di dimensione 1,17x2,05 h che al momento dell'accesso risultava bloccata per cui non è stato possibile verificare l'uscita che, dalla posizione della porta-finestra, con analisi sul luogo e tramite satellite risulterebbe diretta su una parte di copertura protetta a guaina di cui non si ha certezza di presenza di elementi di protezione laterali, tanto dovuto anche all'impossibilità di aprire l'elemento vetrato.

All'interno dell'ambiente 5 vi è presenza di doppia rampa di scale in legno (l'una separata dall'altra) che conduce sulla copertura della torre che ha una superficie calpestabile (superficie ricoperta a guaina impermeabilizzante) di 37 mq;

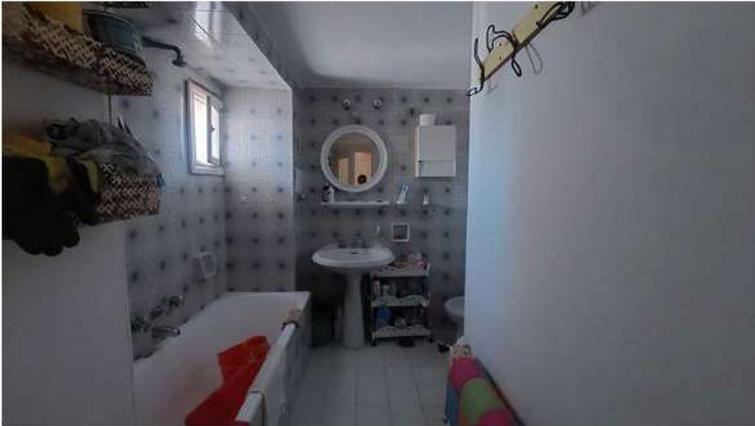
Bagno 3

- 8) **Bagno 3 (livello 2)** di 4 mq, altezza da piano di calpestio ad intradosso solaio interpiano 2,22 h [altezza non a norma di legge e con conseguente fase di ripristino]. L'ambiente si

presenta in discrete condizioni di manutenzione, presenta azioni di degrado dovute all'usura del tempo. Presenta areazione data finestra di piccole dimensioni 50x50 h;

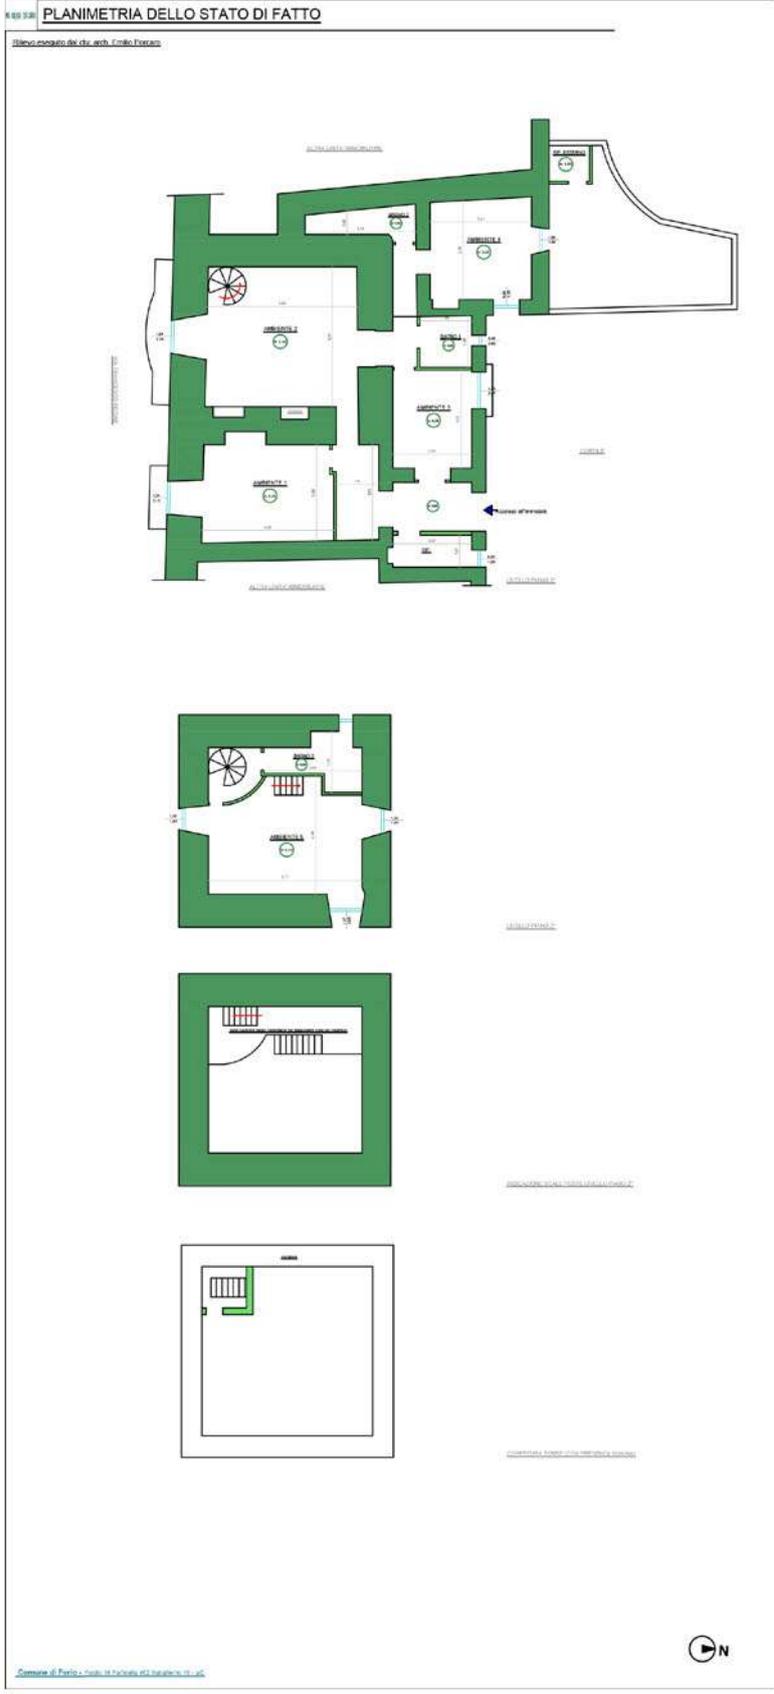
Ad integrare il rilievo fotografico va a riportarsi, di seguito, il rilievo eseguito dallo scrivente, in data 26/01/2024, per la verifica della reale consistenza dell'immobile:

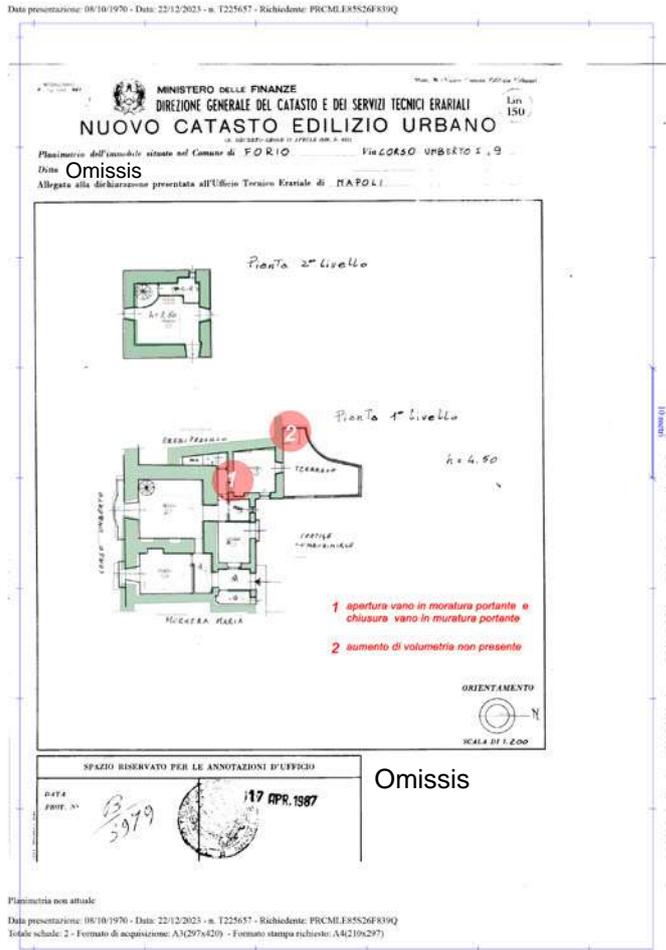
Sovrapposizione con planimetria catastale

Difformità riscontrata:

- Apertura vano in muratura portante e chiusura vano in muratura portante
- Volume in aumento non presente in planimetria catastale
- Carezza di indicazione scala con uscita su copertura
- Non indicabile in sovrapposizione, ma presenza difformità di altezza non a norma del bagno posto al secondo livello

Lo scrivente, inoltre, evidenzia che in catasto la copertura della struttura non è rappresentata, nonostante vi sia collegamento con la stessa e che, avendo reperito anche planimetria catastale storica, si sono riscontrate difformità ulteriori, rispetto all'originale impianto,

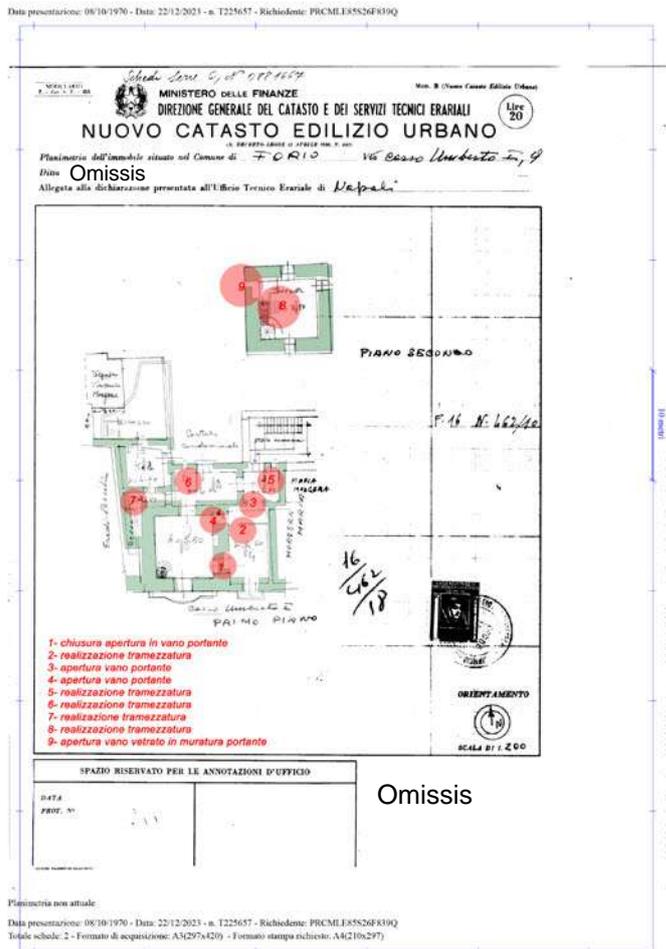
Va a riportarsi, quindi, sovrapposizione con planimetria storica per le ulteriori analisi a farsi nel Quesito 6

Difformità riscontrate in categorie:

- Apertura vano in muratura portante e chiusura vano in muratura portante
- Apertura vano vetrato in muro portante perimetrale
- Realizzazione tramezzi di suddivisione interna

Quanto riscontrato sarà maggiormente analizzato in Quesito 6 sulla base delle attestazioni ricevute dall'Ufficio Tecnico del Comune di Forio.

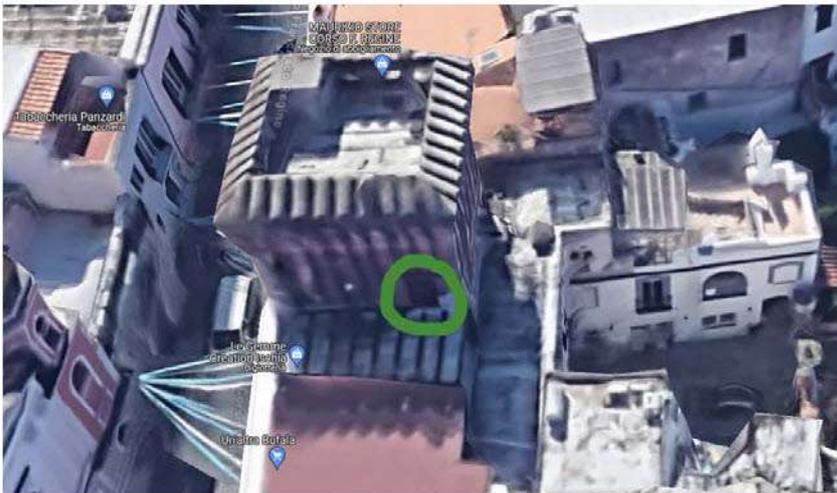
Lo scrivente informa, inoltre, che l'unica porta-finestra posta nell' "Ambiente 5" (così definito in perizia) posto al secondo livello come già indicato "...risulterebbe diretta su una parte di copertura protetta a guaina di cui non si ha certezza di presenza di elementi di protezione laterali, tanto dovuto anche all'impossibilità di aprire l'elemento vetrato...."

Indicazione porta-finestra da satellite non si vedono balaustre

Si reputa, quindi, di segnalare tale situazione con verifica di posizionamento di elemento di parapetto in prossimità della porta-finestra stessa, previa comunicazione e riscontro da parte a tutti gli uffici tecnico-amministrativi preposti ed anche comunicazione agli Uffici della Soprintendenza Metropolitana di Napoli data la presenza di tutela di cui alla parte seconda del D.lgs 42/2004 dalla data del D.M. del 26.03.1993 e verifica dell'atto amministrativo necessario al fine di tale messa di sicurezza.

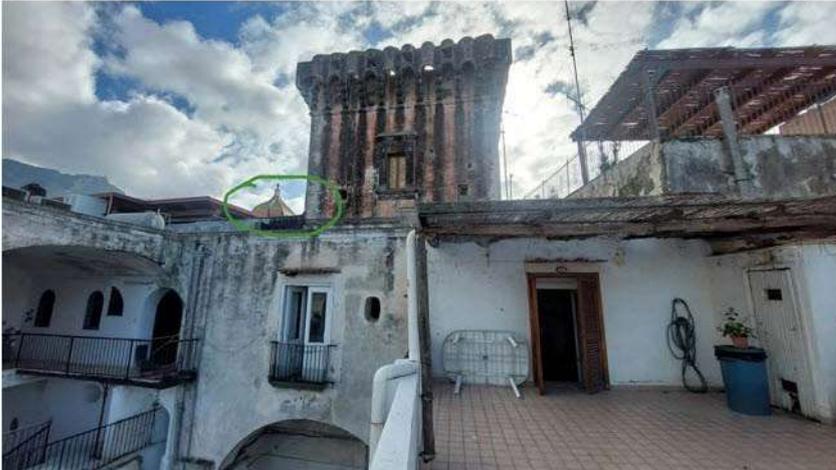
Indicazione lato uscita porta-finestra non si vedono parapetti
