TRIBUNALE DI NAPOLI
SEZIONE XIV UFFICIO ESECUZIONE IMMOBILIARE

procedura n°189/2021

CONSULENZA TECNICA DI UFFICIO

**Unità immobiliare – Negozio piano terra con doppio ingresso
Via Antonino Pio n° 35 e Piazza Ettore Vitale n° 94 – 80126 Napoli –**

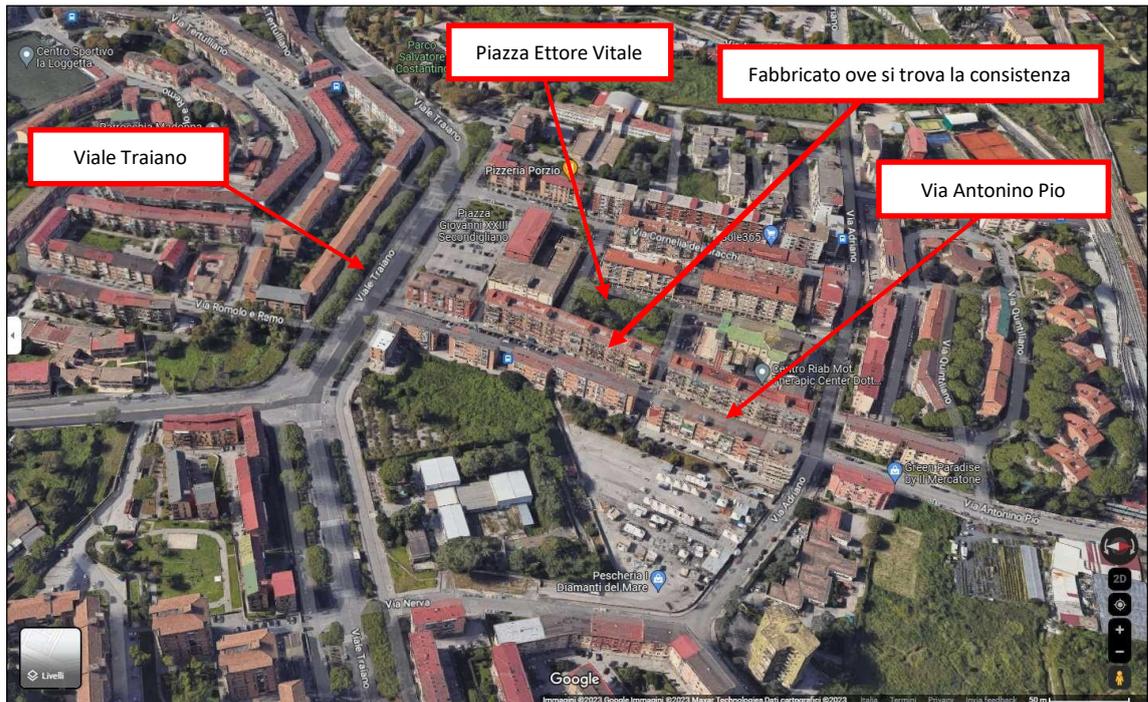
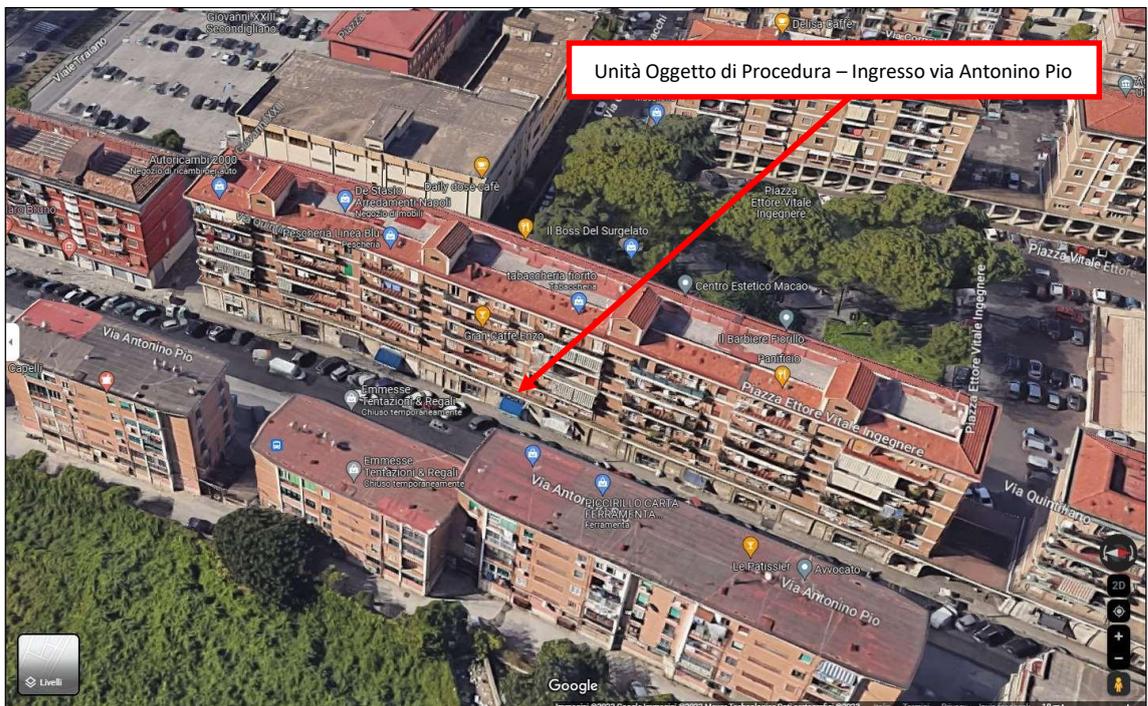
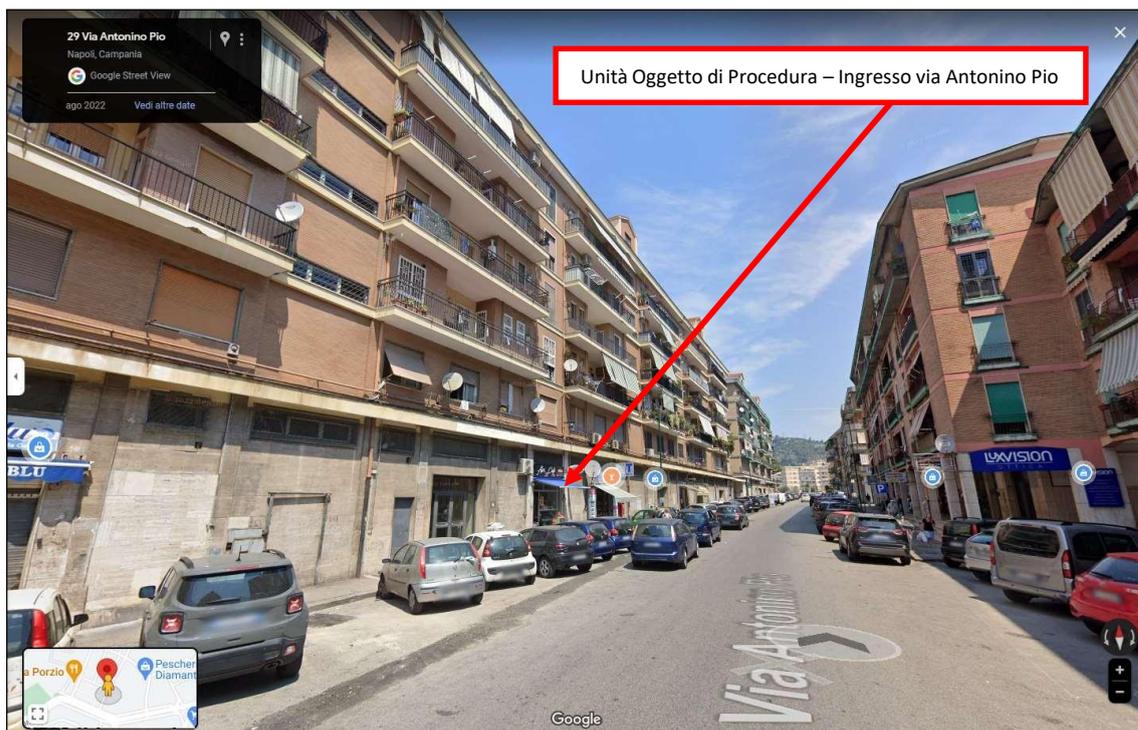
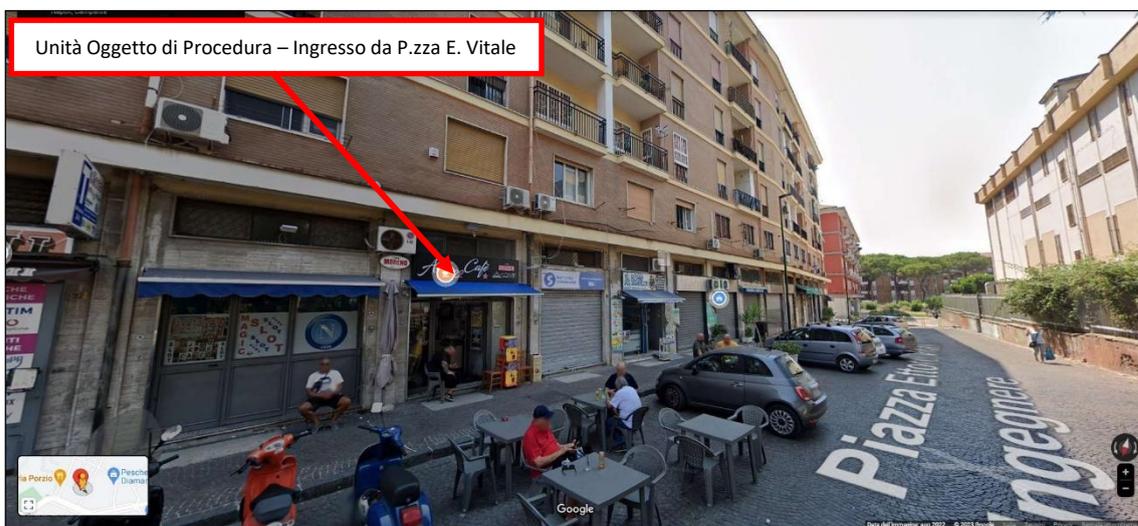
- Trattasi di un locale commerciale – negozio, sito al piano terra del fabbricato prospiciente sia alla via Antonino Pio, al cui fabbricato si accede attraverso i civici n° 25 – 33 – 39 e 45 della stessa via, e sia alla Piazza Ettore Vitale , il locale presenta doppio ingresso dalla via Antonino Pio attraverso il civico n° 35 e dalla piazza Ettore Vitale attraverso il civico n° 94 .

La unità è a forma rettangolare allungata, a pianta libera (*Allegato n°5*), i due lati corti sono quelli prospicienti la via e la piazza, è costituita da una zona, a sinistra dell'ingresso da via Antonino Pio, dove si trovano i servizi – wc, ed un vano scala costituito da una rampa che conduce al piano interrato della stessa forma ed una rampa che conduce ad una piccola zona soppalcata posta sempre a sinistra dell'ingresso dalla via Antonino Pio, invece sul fondo, ed a destra dell'ingresso dalla Piazza Ettore Vitale vi è un montacarico che collega una zona soppalcata che da quasi metà locale si estende fino al lato prospiciente la piazza ed il piano interrato, vale a dire un montacarico di servizio per il piano terra, per la detta zona soppalcata e per il piano interrato. Per quanto al piano interrato al momento del rilievo metrico è stata riscontrata una infiltrazione di acque scure, con ampie zone allagate, causa, quasi sicuramente, di un cattivo funzionamento delle condotte di scarico.

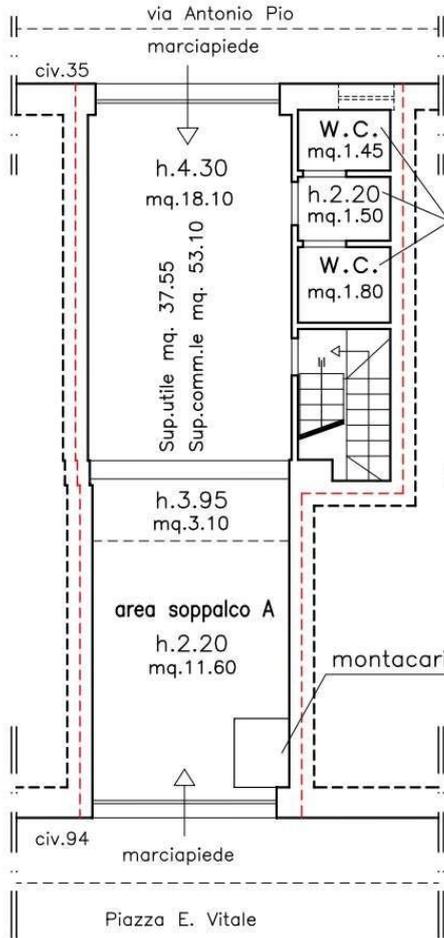
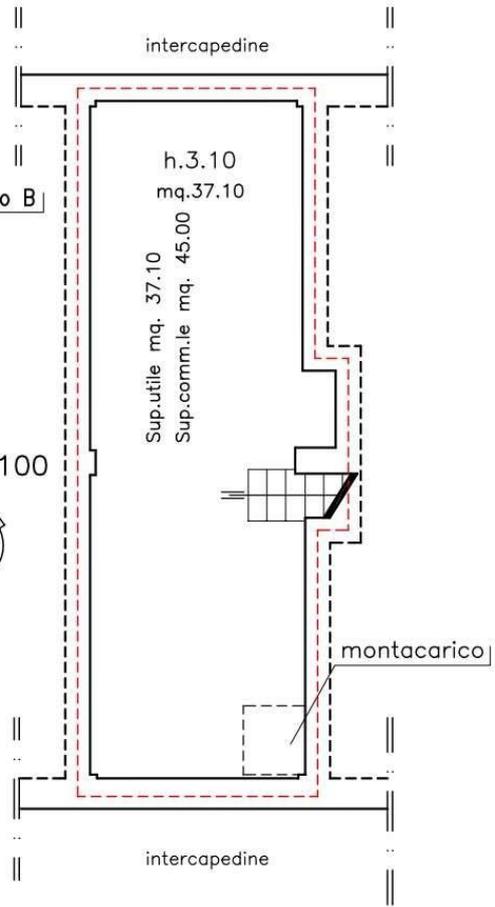
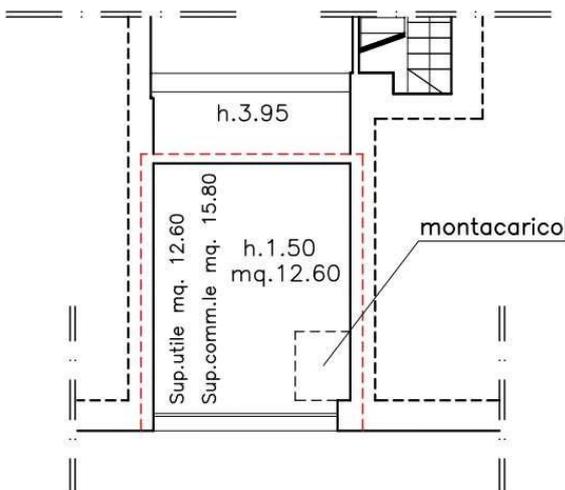
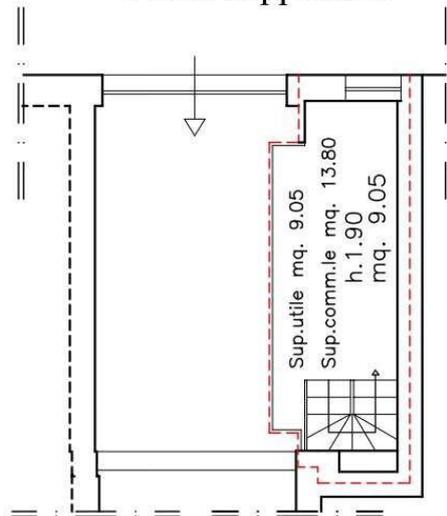
PIANTA DI RILIEVO

La unità, come graficamente meglio rappresentata (*Allegato n°5*) , destinata per classificazione catastale e di fatto ad unità commerciale – negozio , è a forma rettangolare , risulta a pianta libera, presenta servizi igienici e vano scala con rampe che conducono al piano interrato e ad un soppalco posto sopra alla zona servizi igienici, vi è inoltre un montacarico che collega il piano terra con una altra zona soppalcata ed il piano interrato. Ha doppio accesso , sia dalla via Antonino Pio che dalla Piazza Ettore Vitale , il locale vendita presenta doppia altezza , una di m. 4,30 ed una di m. 2,20 , mentre invece la zona servizi , w.c., ha una altezza di m. 2,20 , il soppalco sul locale vendita ha una altezza di m. 1,50 , mentre quello sui servizi di m. 1,90 , il piano interrato ha una altezza di m. 3,10 . Per quanto alla superficie il locale vendita ha una superficie utile di mq. 32,80 , la zona servizi di mq. 4,75 , e pertanto relativamente al piano terra una superficie utile totale di mq. 37,55 , il soppalco sul locale vendita , nel grafico di rilievo soppalco A , ha una superficie utile di mq. 12,60 ,

mentre quello sui servizi , nel grafico di rilievo soppalco B , ha una superficie utile di mq. 9,05 , il piano interrato , cantinato , invece , ha una superficie utile di mq. 37,10 . Per quanto alla superficie commerciale, il piano terra ha una superficie commerciale totale di mq. 53,10 , di cui mq. 41,00 risultano di superficie commerciale relativa al locale vendita , mq. 12,10 di servizi vano scala , trattandosi di superficie riferita ad accessori al piano, quali retronegozi, bagni e ripostigli , viene ragguagliata o rapportata a quella di cui al locale vendita nella misura del 50 % , pertanto la superficie commerciale della zona servizi e vano scala risulta di $mq. 12,10 \times 0,50 = mq. 6,05$, mq. ; i piani soppalchi invece hanno una superficie commerciale , il soppalco A di mq. 15,80 ed il soppalco B di mq. 13,80 , trattandosi di superficie riferita ad accessori non al piano , retronegozi , bagni e ripostiglio non a piano , viene ragguagliata o rapporta a quella di cui al locale vendita nella misura del 25% , pertanto la superficie commerciale delle zone soppalchi risulta di $mq. 15,80 \times 0,25 = mq. 3,95$ e di $mq. 13,80 \times 0,25 = mq. 3,45$; il piano interrato invece ha una superficie commerciale di mq. 45,00 , trattandosi di superficie riferita ad accessori non al piano, retronegozi , bagni e ripostiglio non a piano , viene ragguagliata o rapporta a quella di cui al locale vendita nella misura del 25% , pertanto la superficie commerciale del piano interrato risulta di $mq. 45,00 \times 0,25 = mq. 11,25$.

Il descritto stato dei luoghi, corrisponde alla consistenza come denunciata nella scheda catastale , fatta eccezione per la diversa distribuzione interna relativa anche alla realizzazione dei soppalchi e per eventuali discordanze di sagoma attribuibili non ad aumenti di superficie e volume rispetto a quella alla sagoma di cui alla consistenza come edificata al tempo delle autorizzazioni edilizie , queste ultime derivanti da una inesatta rappresentazione grafica attribuibile o ad una errata misurazione o ad una errata restituzione grafica al tempo della elaborazione della scheda catastale. Si dovrà effettuare una variazione catastale con relativo atto di aggiornamento DOCFa per diversa distribuzione interna e migliore o esatta rappresentazione grafica, con

Per le dette difformità riscontrate, in relazione alla attestazione di conformità di cui alla Legge 122 del 30.07.2010 , quale conversione del D.L. del 31.05.2010 , n°78 art. 19 comma 14 e conseguenti circolari dell’Agenzia del Territorio n° 2 del 9.7.2010 e n° 3 del 10.8.2010, quali chiarimento e indicazione alle modifiche introdotte prima dal decreto legge n°78 e poi dalla legge 122 del 2010, in richiamo anche alla Legge Finanziaria del 2015 , del 30.12.2004 n°311, art. 1, comma 339 – G.U. n°40 del 18.02.2005 con relativa pubblicazione della determinazione direttoriale del 16.02.2005, nonché alla circolare dell’Agenzia del territorio n° 10 del 2005, trattandosi di difformità che di fatto potrebbero riguardare variazioni di superficie interna a causa della realizzazione di due soppalchi che potrebbero determinare anche una variazione della rendita catastale e quindi del valore della consistenza come al tempo denunciata , in ottemperanza alla stessa legge e successive integrazioni e chiarimenti come prima richiamati , si rende necessario presentare un atto di aggiornamento catastale – DOCFA per diversa distribuzione interna e nella circostanza si possono precisare le eventuali incongruenze grafiche rilevate di cui all’assogno della consistenza . L’atto di aggiornamento post procedura viene stimato con costi di €. 600,00 detratti dal valore di stima .

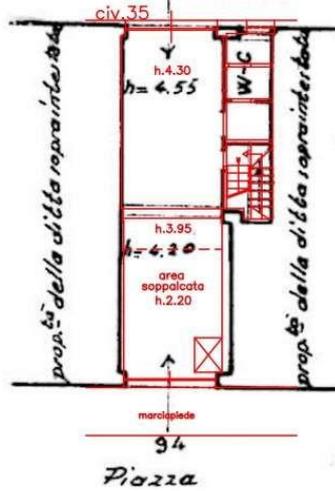
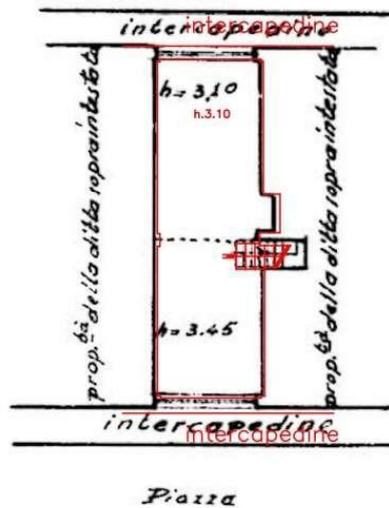
PIANTA DI SOVRAPPOSIZIONE

coincide con quella di cui alla denuncia catastale poiché nessun ampliamento sarebbe stato possibile realizzarsi visto che trattasi di unità di fatto ubicata tra consistenze non suscettibili di modifiche planimetriche , le discordanze riscontrabili in termini di sagoma sicuramente sono da attribuire ad incongruenze nelle misurazioni di cui ai rilievi o ad incongruenze nella restituzione grafica della consistenza rilevata al tempo della denuncia catastale, e per tale risultano essere difformità che non riguardano ampliamenti e/o aumenti di superficie e volume , rispetto a quella che poteva essere la originaria consistenza di cui ai titoli urbanistici ed edilizi legittimanti la stessa; in dettaglio come rilevabile dal grafico di sovrapposizione, di seguito riportato, (*Allegato n°6*), tra la pianta di cui al rilievo dello stato dei luoghi e la pianta catastale .
