**TRIBUNALE DI NAPOLI**  
SEZIONE XIV UFFICIO ESECUZIONE IMMOBILIARE

**procedura n°189/2021**

**Unità immobiliare – Negozio piano terra  
Via Giovanni Manna n° 15 – 80133 Napoli –**

**RELAZIONE DI C.T.U.**

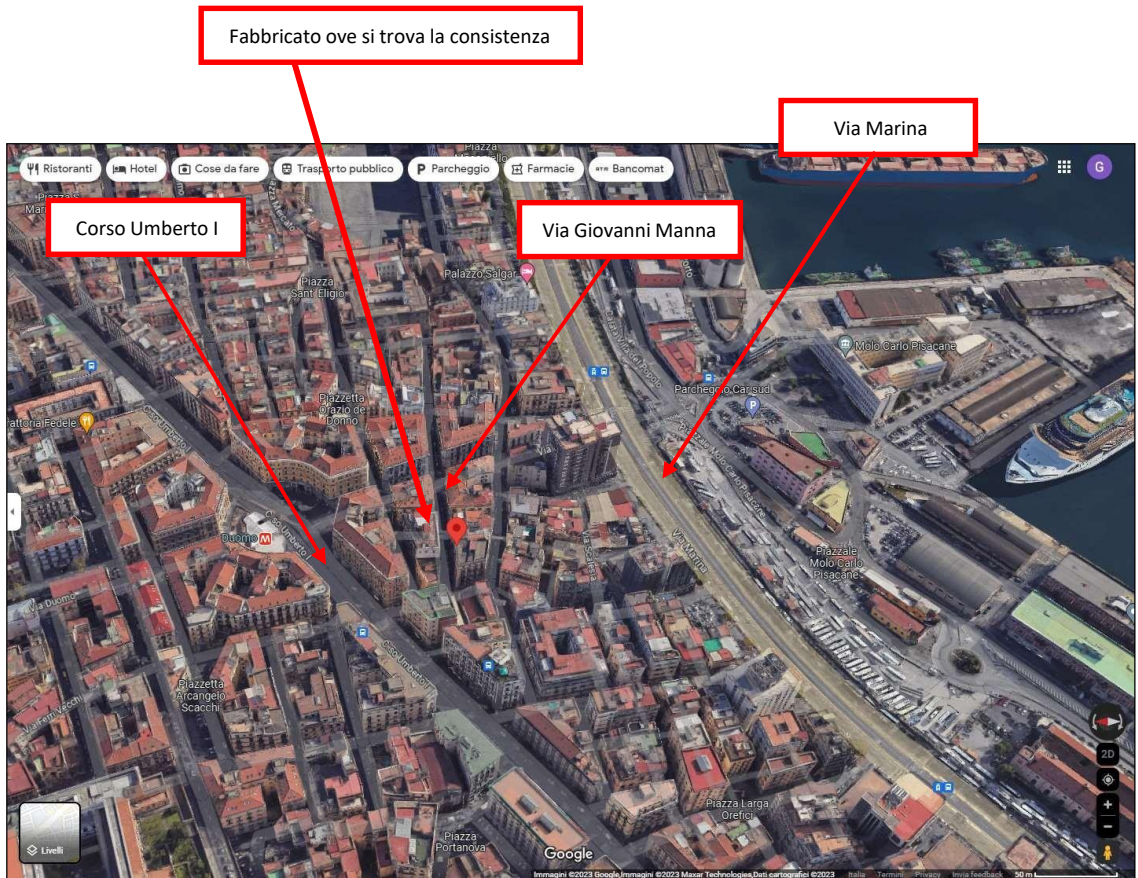
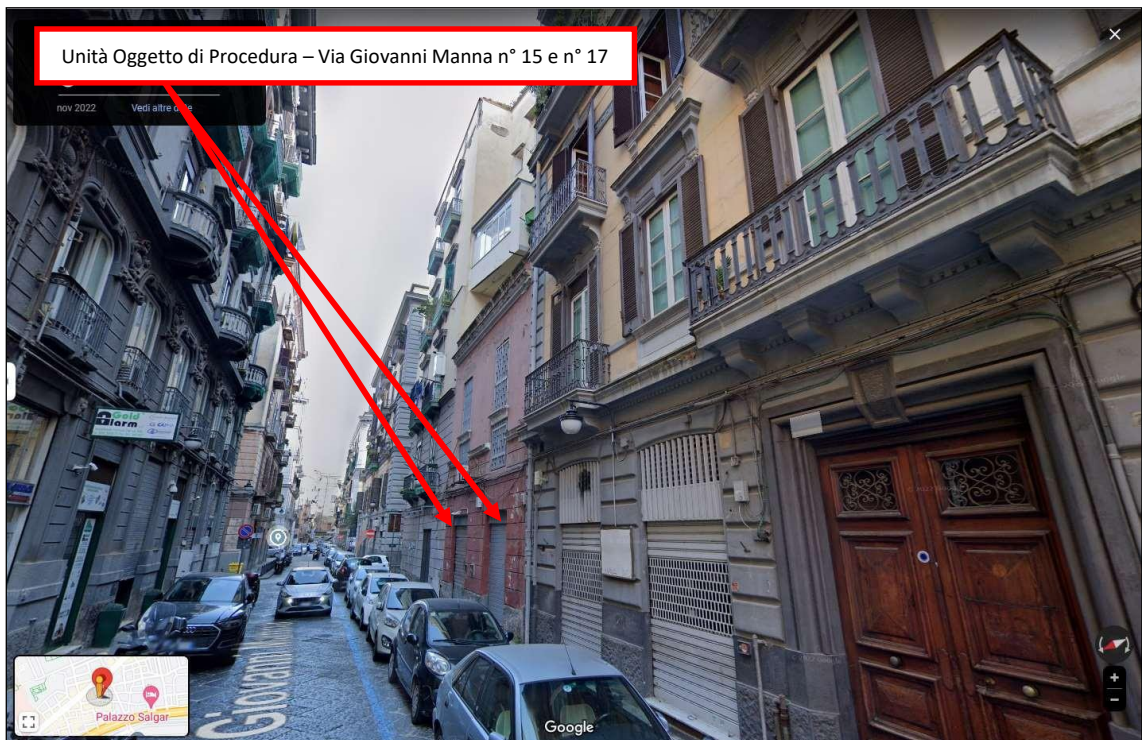
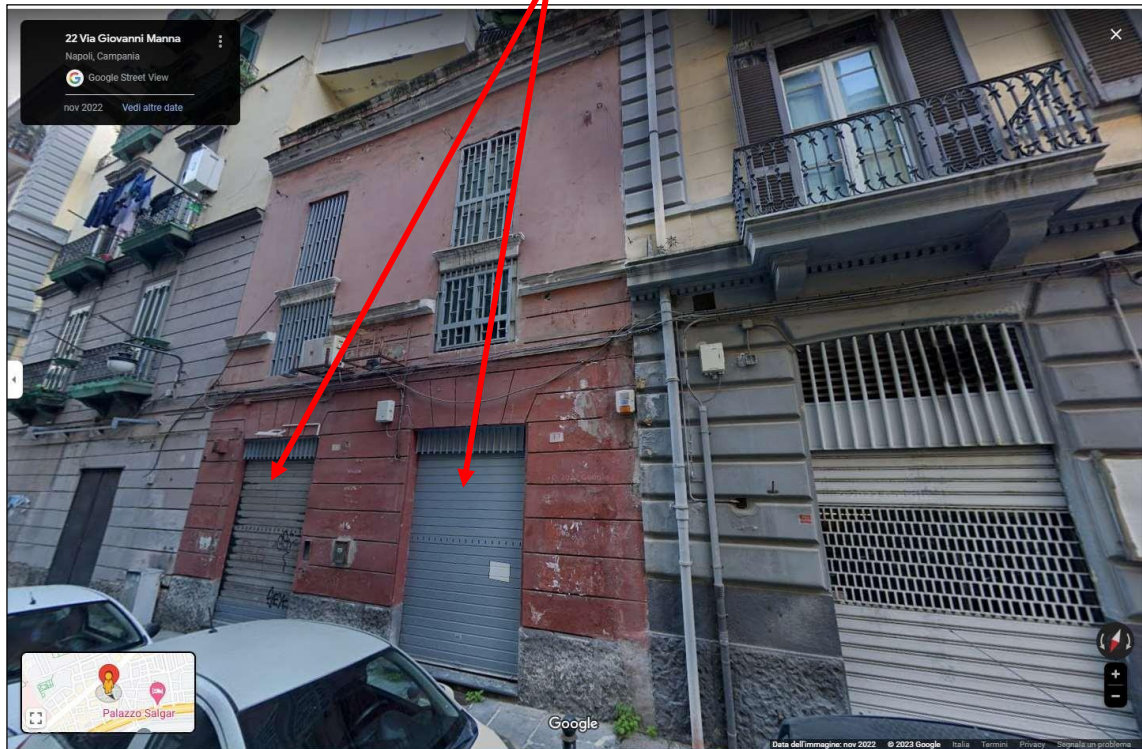
- Trattasi di un locale commerciale – negozio, sito al piano terra del fabbricato prospiciente alla via Giovanni Manna, il locale presenta doppio ingresso attraverso i civici n° 15 e n° 17 , allo stato attuale il n° 17 risulta chiuso con vetrata fissa .  
La unità è a forma irregolare , schematizzata si potrebbe dire a forma trapezoidale allungata , a pianta libera (*Allegato n°5*), uno dei lati lunghi è quello prospiciente la via Giovanni Manna , è costituita da più piani , interrato , terra , primo con anche servizio igienico, e secondo , sebbene il piano primo risulterebbe ammezzato, presentano solaio di calpestio in ferro con relativa pavimentazione collegati a mezzodi scala a chiocciola in ferro , eccetto il piano interrato a cui si accede attraverso un'abotola con rampa in ferro in precarie condizioni di manutenzione , il detto piano sembrerebbe non rifinito nella pavimentazione ed alle pareti , considerate le precarie condizioni di manutenzione della rampa in ferro di cui alla botola che conduce dal piano terra al piano interrato non si è potuto constatare lo stato dei luoghi di detto piano .

Il piano interrato, almeno per quanto visibile attraverso la botola di accesso e senza accedere ad esso, non risulta rifinito ed è privo di pavimentazione , essendo interrato sicuramente presenterà pareti con umidità di risalita e contatto.

La unità risulta dotata di impianto elettrico , di carico e scarico delle acque , comprese le nere , pertanto risulta dotata di immissione in fogna .
