TRIBUNALE DI NAPOLI
V Sezione Civile - Esecuzioni Immobiliari

G.E. dott.ssa STANZIONE Maria Rosaria
Procedura n. R.G.E. 1733/2010

RELAZIONE
CONSULENZA TECNICA D'UFFICIO

Appartamento sito in Ercolano (NA) alla Via Mare I Rampa n. 19
posto al piano terra

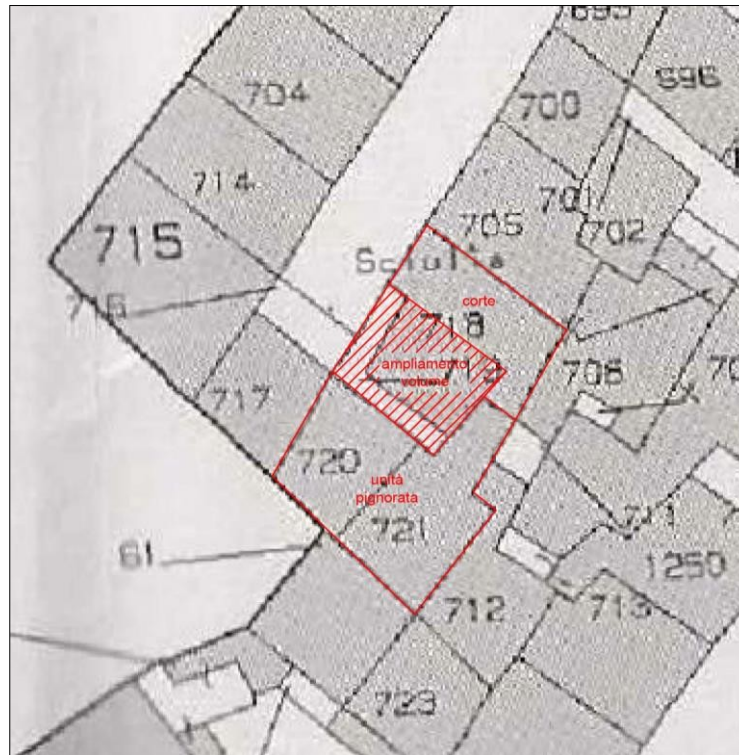
Allo stato si riscontra un ampliamento del cespite pignorato, un volume cha occupa la corte in comune con altro fabbricato, così come di seguito illustrato.

La sottoscritta ritiene opportuno, sulla base delle caratteristiche dell'immobile oggetto di pignoramento, e nell'intento di assicurare la maggiore appetibilità sul mercato dello stesso, di provvedere alla **formazione di un unico lotto**, rappresentato pertanto dall'unità immobiliare identificata catastalmente al Comune di Ercolano (NA), sita in Via Mare I Rampa n. 19, posta al piano terra, al foglio 13, p.lla 720 sub 1 e p.lla 721 sub 1, cat. A/5, sup. 64 mq. Detta unità confina a nord con la corte comune e con la strada, ad est con altra unità immobiliare ricadente sulla particella 712, a sud con altre unità immobiliari, ad ovest con altra unità immobiliare ricadente sulla particella 717 e con la strada.

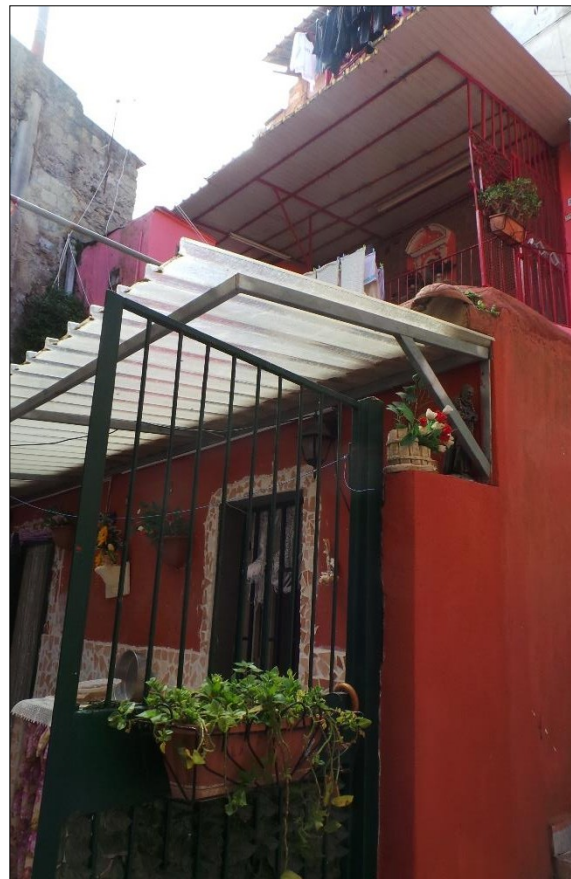
La costruzione in cui ricade il cespite oggetto di pignoramento, è situata nel Comune di Ercolano (NA), in un contesto territoriale piuttosto degradato, caratterizzato da palazzine in aderenza, sviluppate su pochi livelli, a poca distanza dal Museo Archeologico di Ercolano. Notevoli le superfetazioni che le contraddistinguono. La costruzione in oggetto è in muratura portante, con coperture a volta, costituita da due livelli oltre il piano terra; il fabbricato è raggiungibile dalla strada chiusa Prima Rampa che si dirama da Via Mare. Le condizioni del fabbricato sono piuttosto fatiscenti.

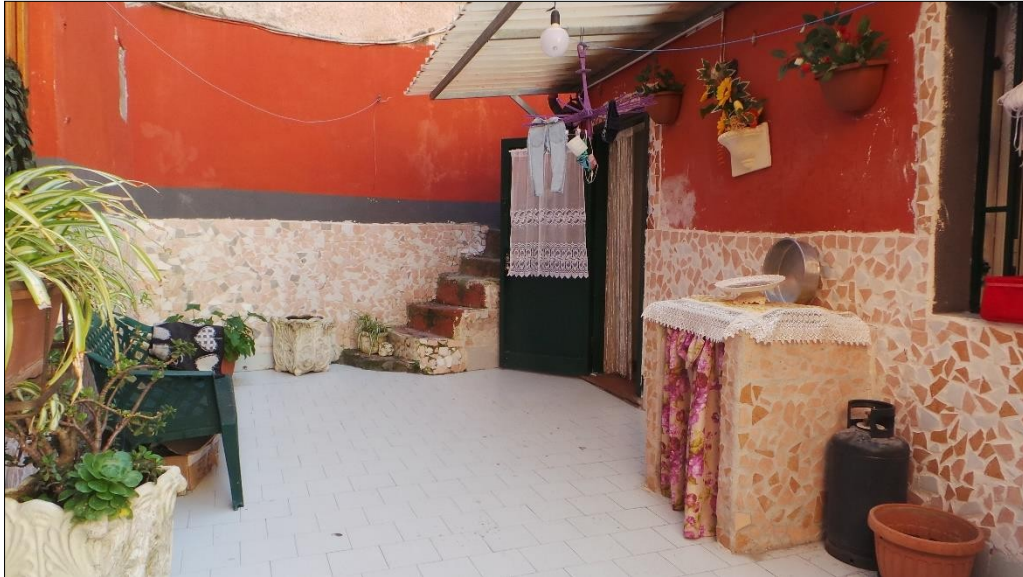
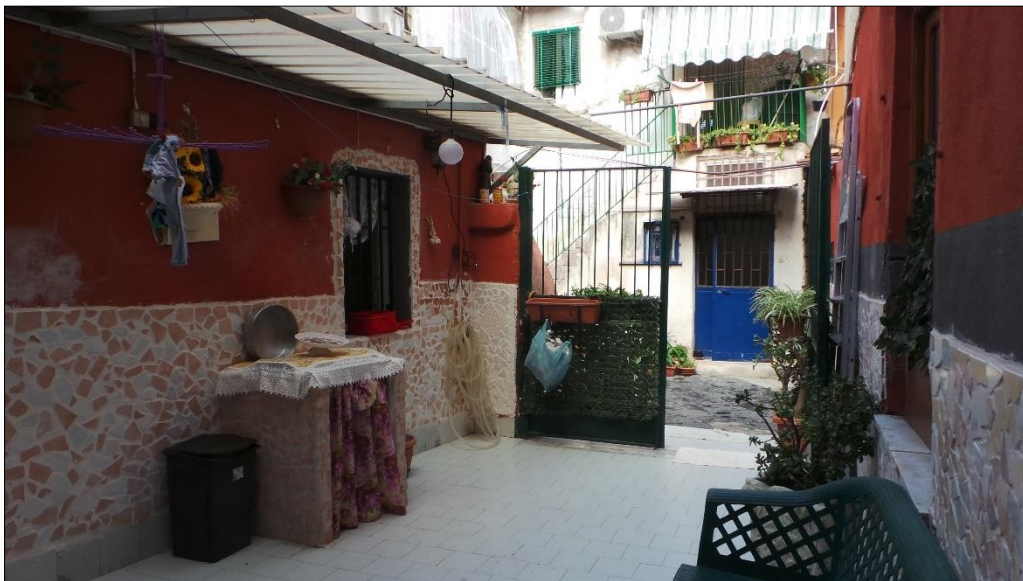
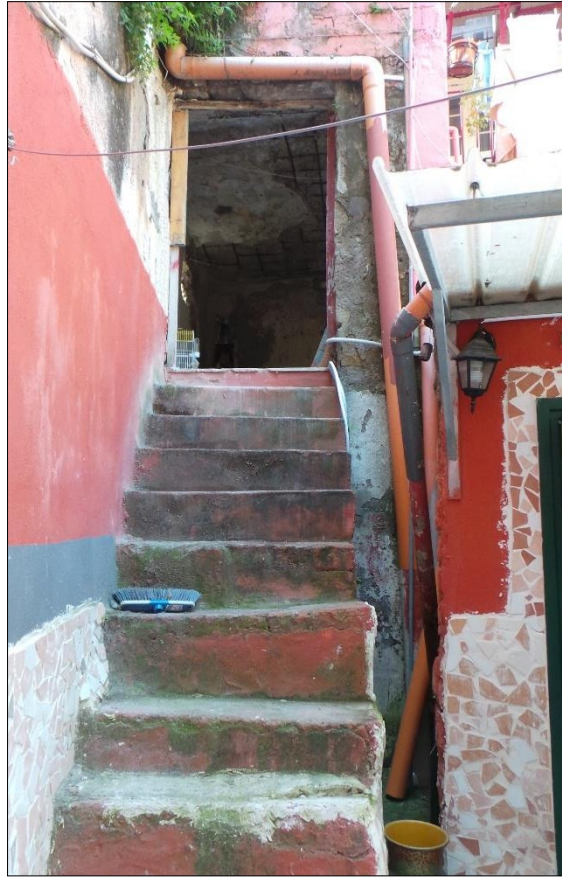
Un'area cortilizia, chiusa da un cancello, consente l'ingresso all'abitazione in oggetto. In quest'area cortilizia, annessa impropriamente all'unità abitativa in oggetto, si precisa che è

posizionata una scala con conduce ad un locale posto al primo livello, all'attualità disabitato e privo di chiusure, di altra proprietà.

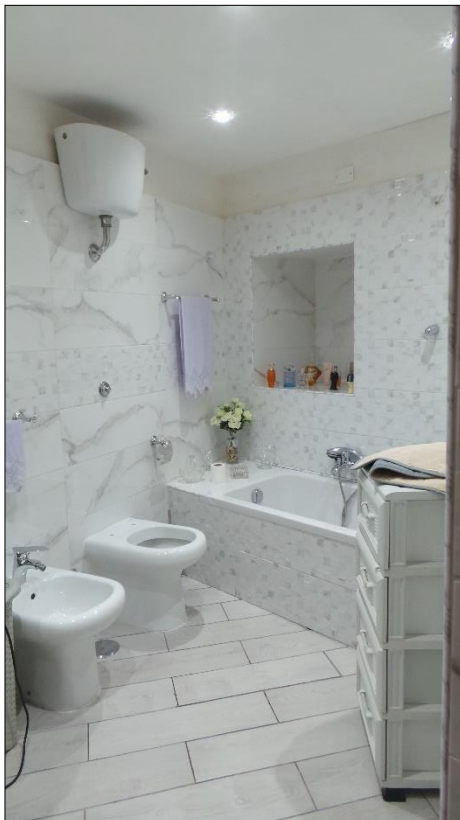
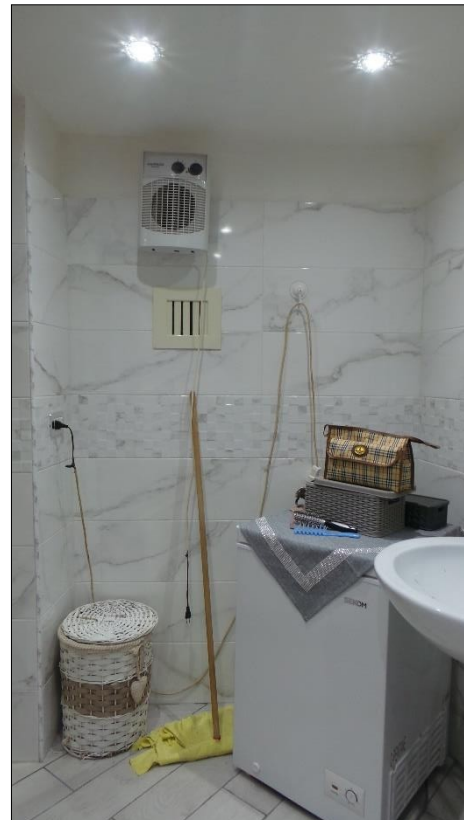
Bagno

Le superficie sono rifinite con pittura di colore chiaro, ad eccezione del bagno che presenta le pareti rivestite con piastrelle.

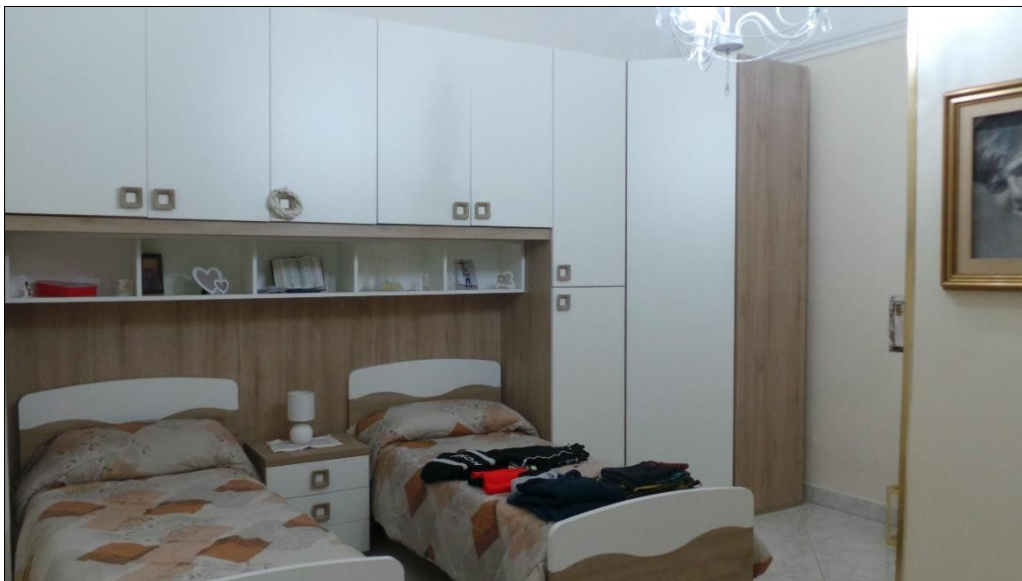
Camera da letto L2

Le due camere da letto presentano una copertura con volta a schifo, che si imposta alla quota di 2,80 m circa e raggiunge circa 4,40 m. Le pareti perimetrali di questi due vani sono spesse circa 70 cm, i tramezzi interni circa 10 cm. Il bagno presenta un'altezza di circa 2,25 m, ed è controsoffittato, pertanto non è possibile leggere l'altezza reale. L'ambiente cucina è un volume di recente costruzione. Presenta copertura piana ed altezza di 2,60 m circa.
