**TRIBUNALE DI NAPOLI**  
**V SEZIONE CIVILE**  
**G.E. Dott. ssa M. Di Lorenzo**

**PROCEDURA ESECUTIVA n° 703/2011 R.G.E.**  
**(ex 349/2009 R.G.E.)**

**Oggetto: Note in relazione alla procedura n° 703/2011 R.G.E.**

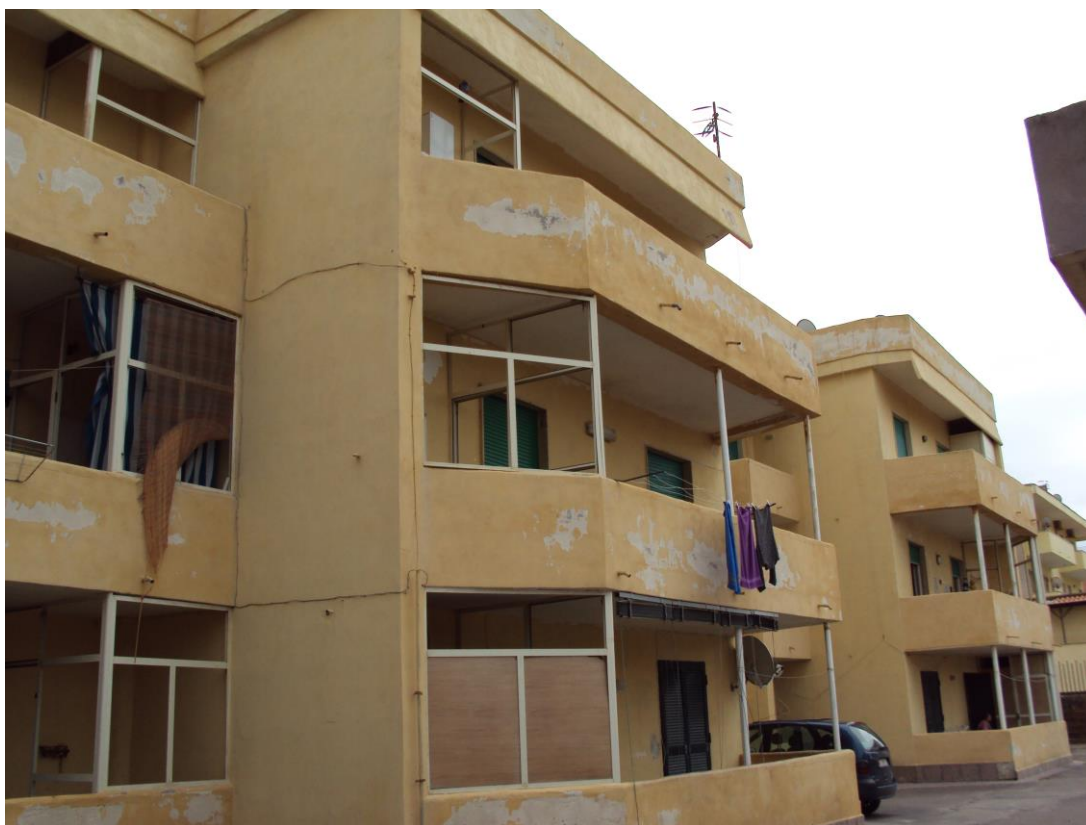
**La struttura non era presente all'atto degli accessi effettuati dalla sottoscritta nel periodo ottobre-novembre 2010**, propedeutici alla redazione della perizia di stima degli immobili in oggetto, come ben si può evincere dalla allegata foto n°1.

Foto n°1: stato dei luoghi in data 21.10.2009

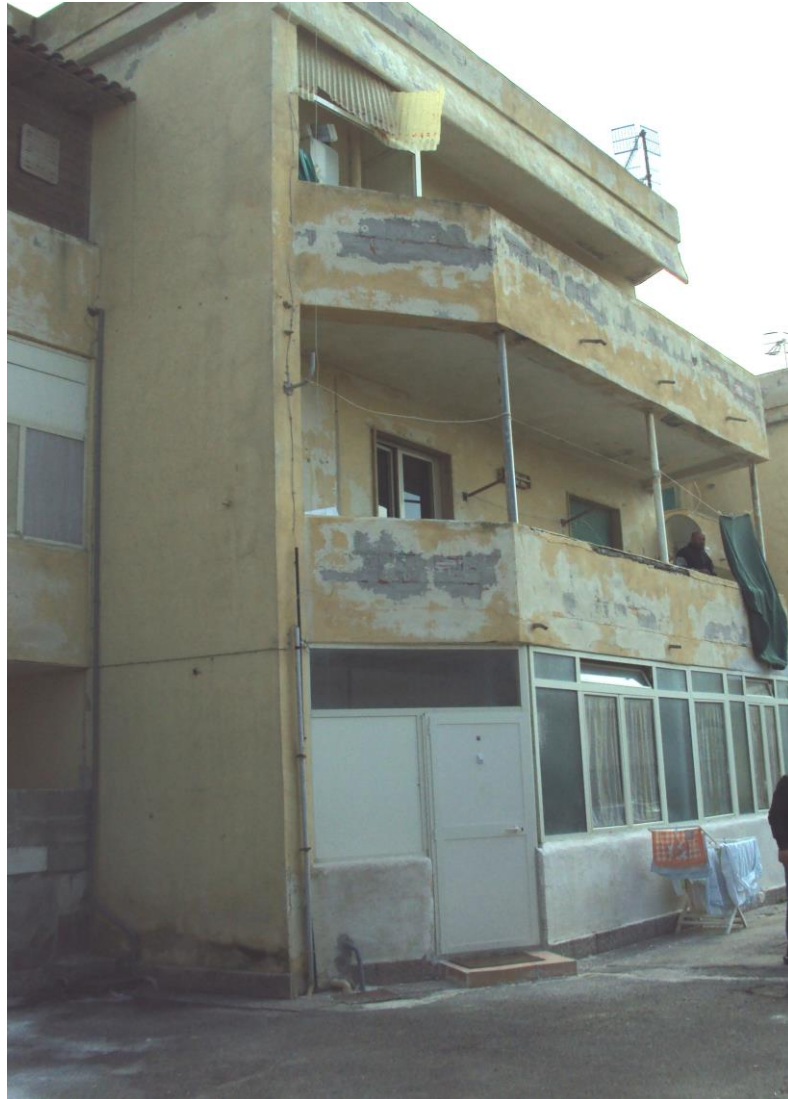
Sul lato dell'appartamento prospiciente l'arenile, realizzazione di una veranda in alluminio anodizzato di colore bianco e vetro, realizzata su terrazzino preesistente

con porta di uscita sul cortile, avente una superficie quantificabile in mq 22,90 (cfr. foto n° 2).

Il manufatto insiste su un muretto con funzione di balaustra di altezza di circa ml 1,00.

Foto n°2: stato dei luoghi in data 10.03.2015

La struttura interna dei muri perimetrali dell'appartamento non è stata alterata (*cf. foto n° 3*), avendo tale veranda funzione di protezione dall'azione degli agenti atmosferici e di ripostiglio, sicchè il ripristino dello stato dei luoghi si configurerebbe come un semplice smontaggio del manufatto e la conseguente ri-edificazione della

superficie di muratura del parapetto, tagliata per allocare la porta di ingresso dal cortile condominiale.

I costi necessari alle operazioni di demolizione e di ripristino dello stato dei luoghi così come prescritte nell'ordinanza comunale, che saranno a carico del conduttore dell'appartamento si possono così descrivere e quantificare:

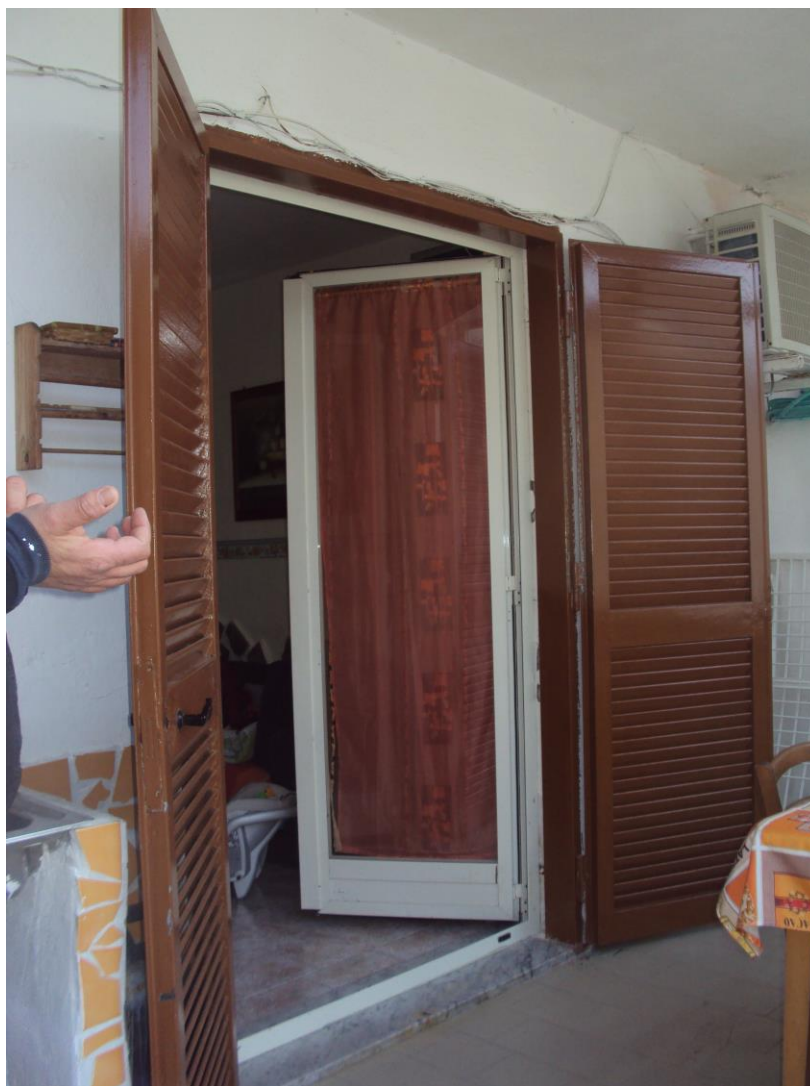
Foto n°3: interno della veranda

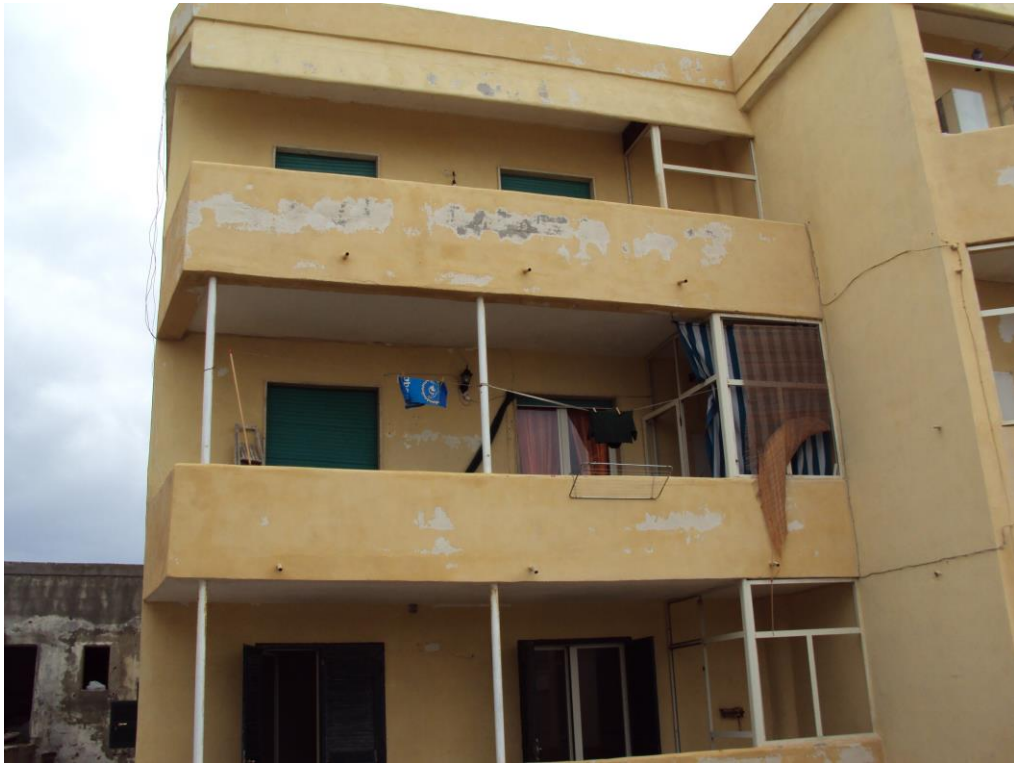
**La struttura non era presente all'atto degli accessi effettuati dalla sottoscritta nel periodo ottobre-novembre 2010**, propedeutici alla redazione della perizia di stima degli immobili in oggetto, come ben si può evincere dalla allegata foto n°4.

Foto n°4: stato dei luoghi in data 21.10.2009

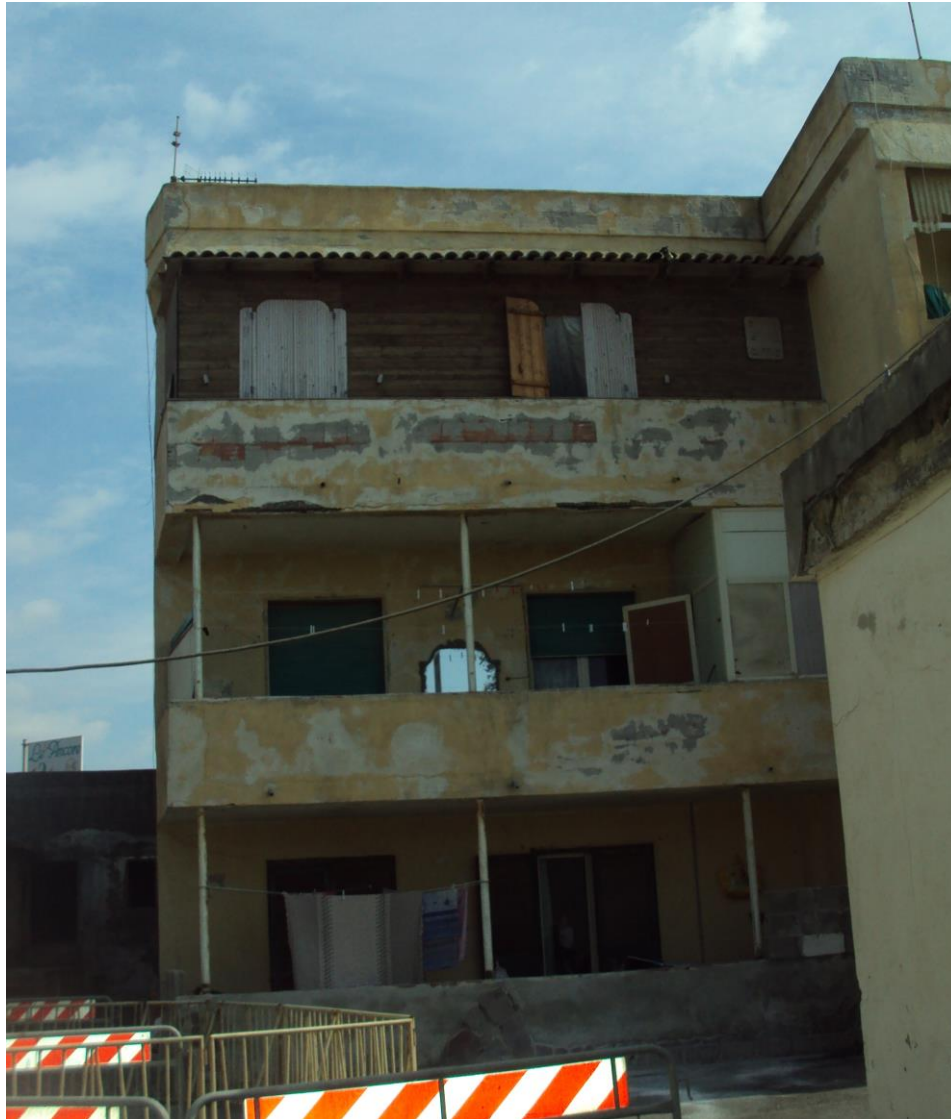
Sul lato dell'appartamento prospiciente l'arenile, realizzazione di una veranda in legno realizzata su terrazzino preesistente avente una superficie verticale quantificabile in mq 15,00 ed una copertura orizzontale in legno e coppi in laterizio di mq 19,00.

La struttura in tavolato di legno si regge su una impalcatura di montanti e travi in legno di abete, con tavole inchiodate e scuri inseriti a filo di struttura senza infissi. Il manufatto insiste su un muretto con funzione di balaustra di altezza di circa ml 1,00 (cfr. foto n° 5).

Foto n°5: stato dei luoghi in data 10.03.2015

La struttura interna dei muri perimetrali dell'appartamento non è stata alterata (*cf. foto n°6 e 7*), avendo tale veranda funzione di protezione dagli agenti atmosferici e di ripostiglio, sicchè il ripristino dello stato dei luoghi si configurerebbe come una

rimozione più complessa del manufatto, essendo necessario approntare un ponteggio per lavorare in sicurezza.

I costi necessari alle operazioni di demolizione e di ripristino dello stato dei luoghi così come prescritte nell'ordinanza comunale, che saranno a carico del conduttore dell'appartamento, si possono così descrivere e quantificare:

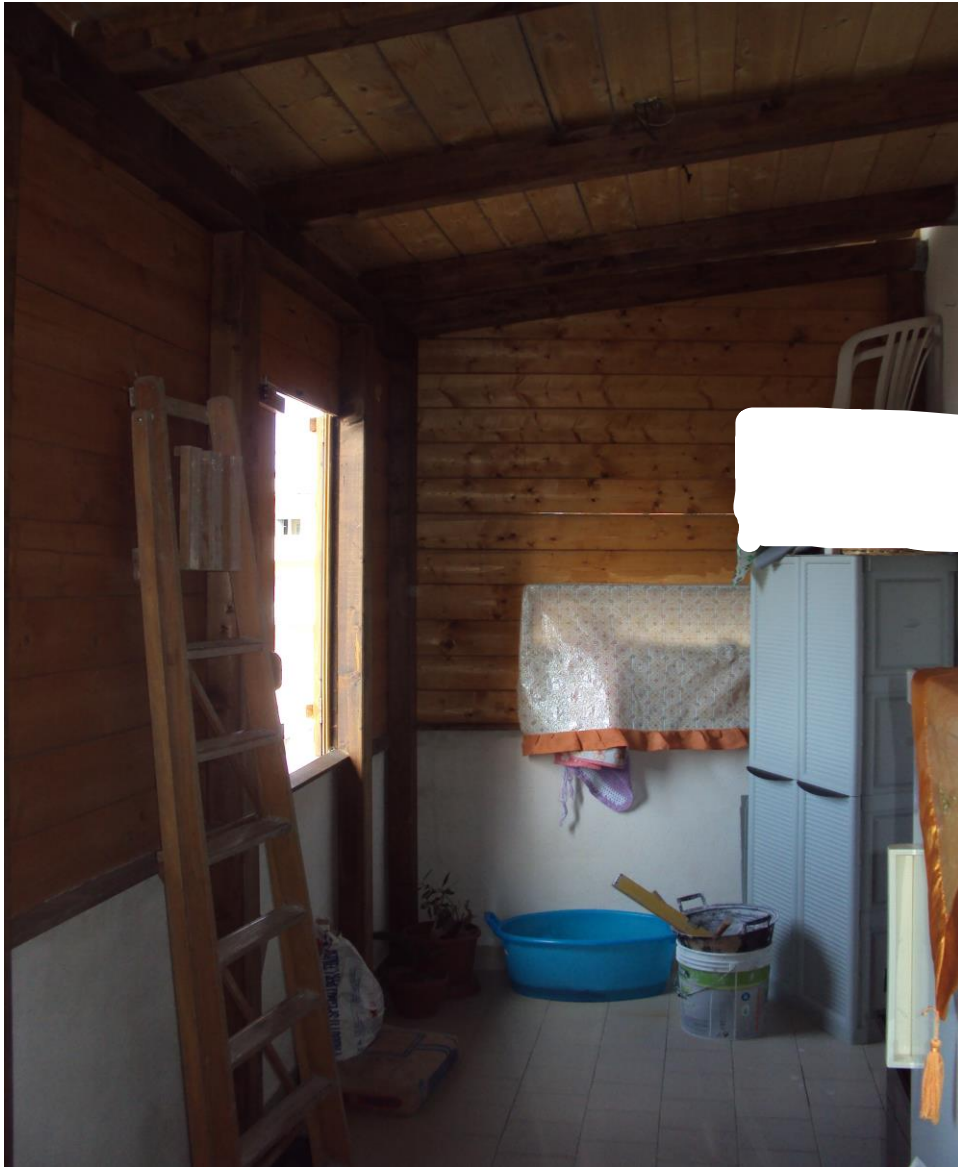
Foto n°6: interno della veranda

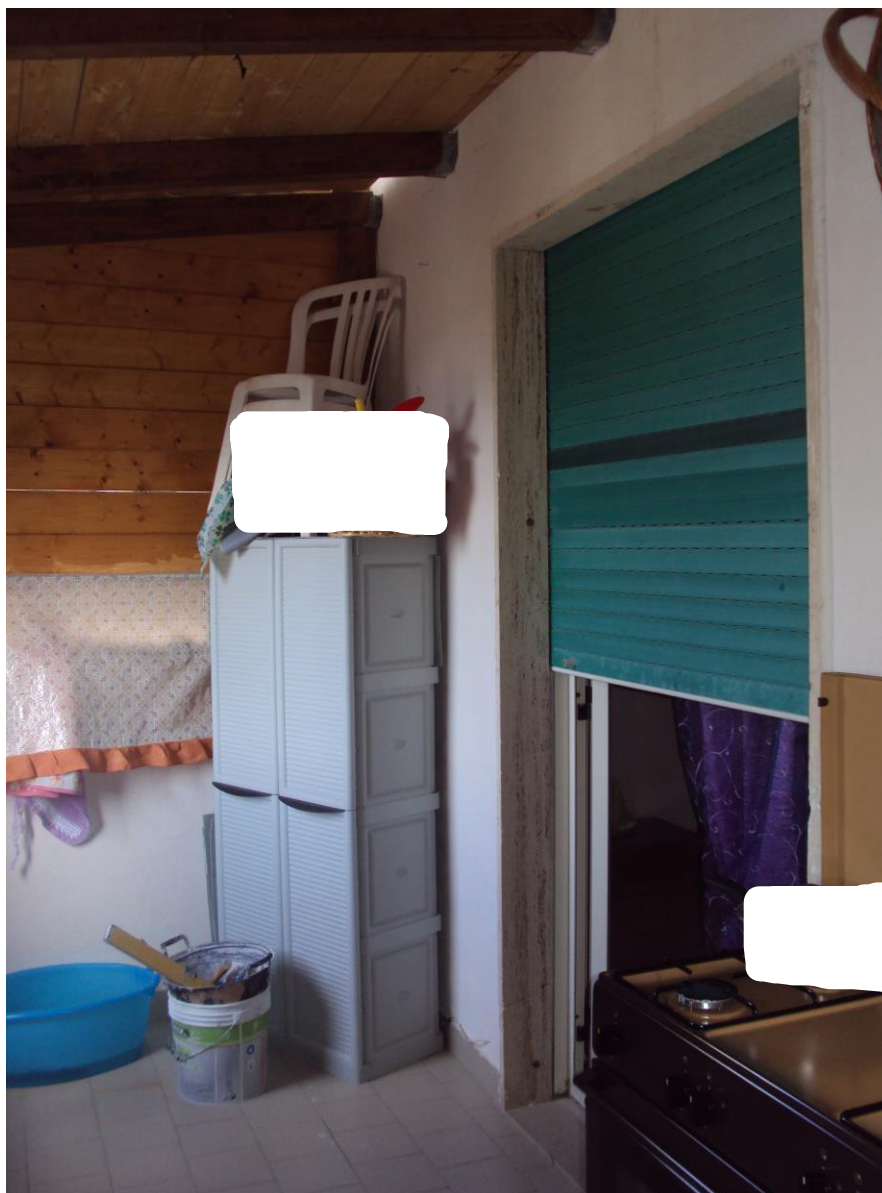
Foto n° 7: interno della veranda
