TRIBUNALE ORDINARIO DI NAPOLI

Procedura Esecutiva R.G.E. **364/2022**

PERIZIA IMMOBILIARE

La presente procedura esecutiva ha a oggetto i seguenti beni siti in Napoli, alla via Santa Maria delle Grazie a Loreto:

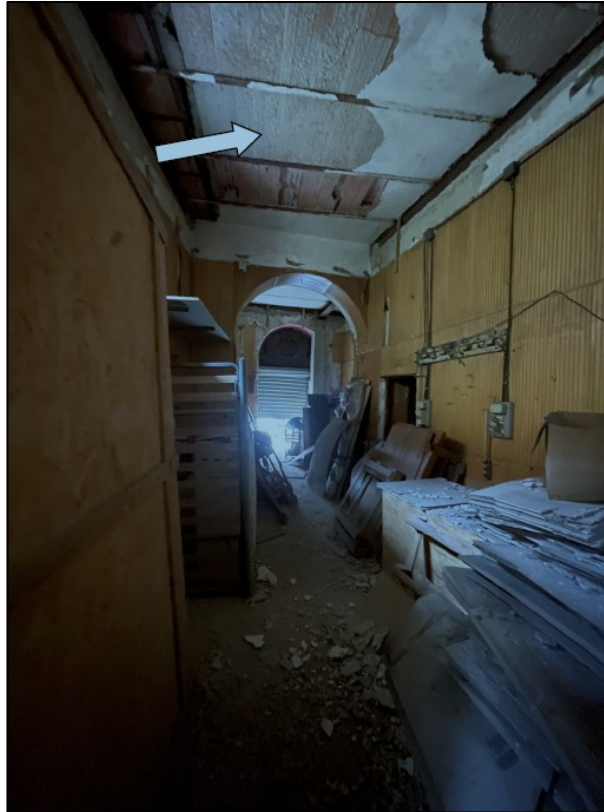
- **Stanze n. 3 e 4:** *“le prove eseguite dalla I.C.S., mediante battitura manuale all'intradosso, hanno mostrato che le ultime due stanze sul retro, al piano terra [ndr. stanze 3 e 4] **presentano porzioni fessurate, pericolose e al limite del distacco di elementi di laterizio** (fenomeno non riscontrato – al momento nella prima stanza sul fronte strada) (all.to n. 7b, p. 4).*
- **Stanza n. 2:** *“nella seconda stanza [...], le prove di percussione non sono state eseguite perché **la situazione del solaio è visibilmente compromessa, senza necessità di prove strumentali: il fenomeno di sfondellamento risulta ivi già in atto, come dimostrato dalle fratture e dai distacchi rilevabili a carico di laterizi ed intonaci e dai detriti che cospargono il pavimento**”* (all.to n. 7b, p. 5).

Stanza 2: foto tratta dalla relazione dell'ing. [REDACTED] solaio dissestato nella seconda stanza e relativi detriti a terra

A tal riguardo l'ing. [REDACTED] evidenzia che: *“Per tale motivo, in occasione dell’accesso del 05.03.2024 [ndr all.to n. 7a] lo scrivente ha verbalizzato la situazione, notificandola sia al C.T.U. che al Custode Giudiziario a mezzo PEC, prescrivendo l’immediata messa in opera all’intradosso del solaio di un tavolato continuo a contrasto con putrelle e tavelloni, sostenuto da puntelli tali da assicurare un carico utile di non meno di 700 daN/mq, dandone nel contempo notizia al Condominio sovrastante. Il sottoscritto prescriveva, inoltre, l’uso tassativo di D.P.I. da cantiere (in primis casco e scarpe antinfortunistiche) per l’accesso all’immobile. A tale riguardo, si evidenzia che – in data 06.03.2024 - personale VV.F. convocato sul posto dal Custode Giudiziario, dopo aver preso visione dei luoghi, ha ritenuto non sussistente “...un pericolo di crollo imminente...” e, quindi, “...non (...) necessario diffidare da abitare i piani superiori...”, ma giudicando nel contempo “...necessari i lavori di manutenzione come indicati nella relazione dell’Ing. [REDACTED].”.* *Nella presente nota, il sottoscritto ribadisce le necessità del puntellamento con tavolato continuo e la necessità di avvisare delle condizioni del solaio il Condominio sovrastante, nella sua qualità di comproprietario.*” (all.to n. 7b, p. 5-6).

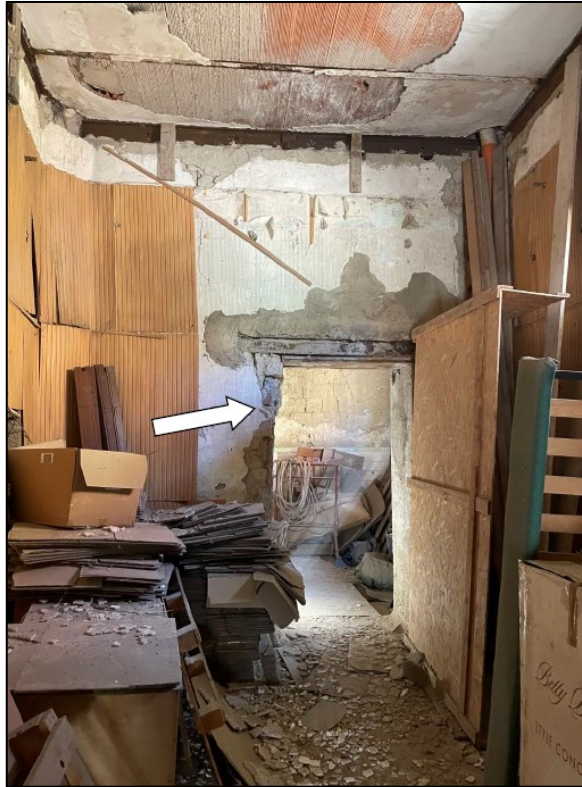
Stanza 2: foto tratta dalla relazione dell'ing. [REDACTED]
vista seconda stanza con muro dissestato piattabanda e detriti solaio a terra

2) *“La piattabanda sul vano di passaggio tra seconda e terza stanza al piano terra che presenta, su un lato, la muratura di appoggio in cattive condizioni [...], da sottoporre a ripristino localizzato con metodo scuci e cuci [...](all.to n. 7b, p. 7).*

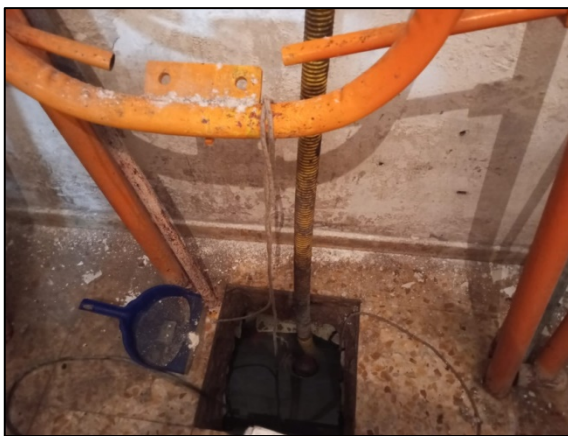
Nella stanza 7 (superficie utile di circa 16,75 mq. ; all.to n.3b, foto n. 20) è presente, quasi al centro della parete prospiciente la sede stradale un pozzo d'acqua con una pompa di sollevamento (all.to n.3b, foto n.21). Come dichiarato nel verbale di sopralluogo il pozzo d'acqua è stato dotato dal [REDACTED] di una pompa di sollevamento al fine di gestire le fuoriuscite d'acqua che si verificano in concomitanza di eventi meteorici (all.to n. 1). Un pozzo d'acqua simile, dotato anch'esso di pompa di sollevamento, si trova anche nell'ambiente di proprietà aliena.

Stanza n. 7 Pozzo d'acqua con pompa di sollevamento
