# TRIBUNALE DI NAPOLI

*Procedimento Civile R.G.E. N. 173/2020*

## Perizia Immobiliare

### LOTTO 1

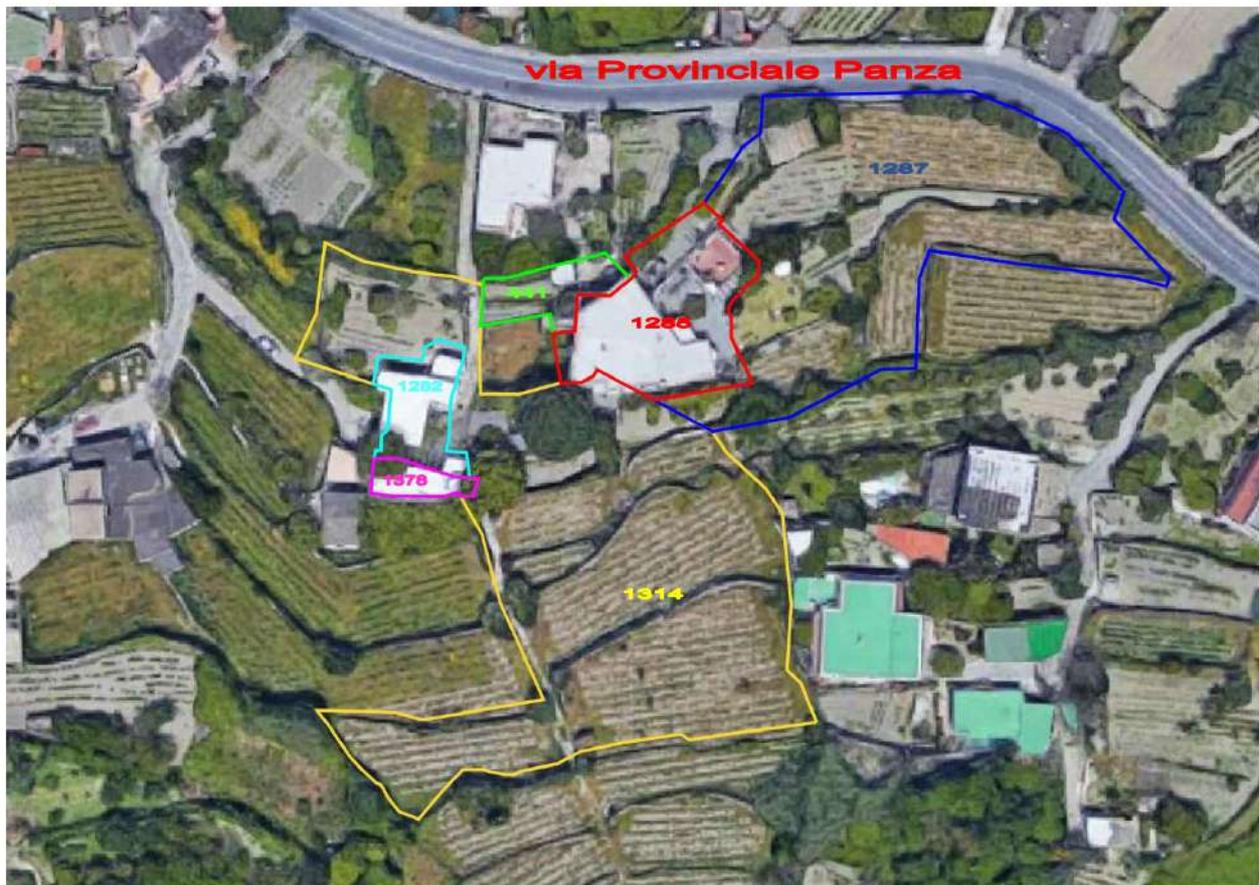
*inquadramento territoriale - indicazione p.lle cespiti lotto in esame*

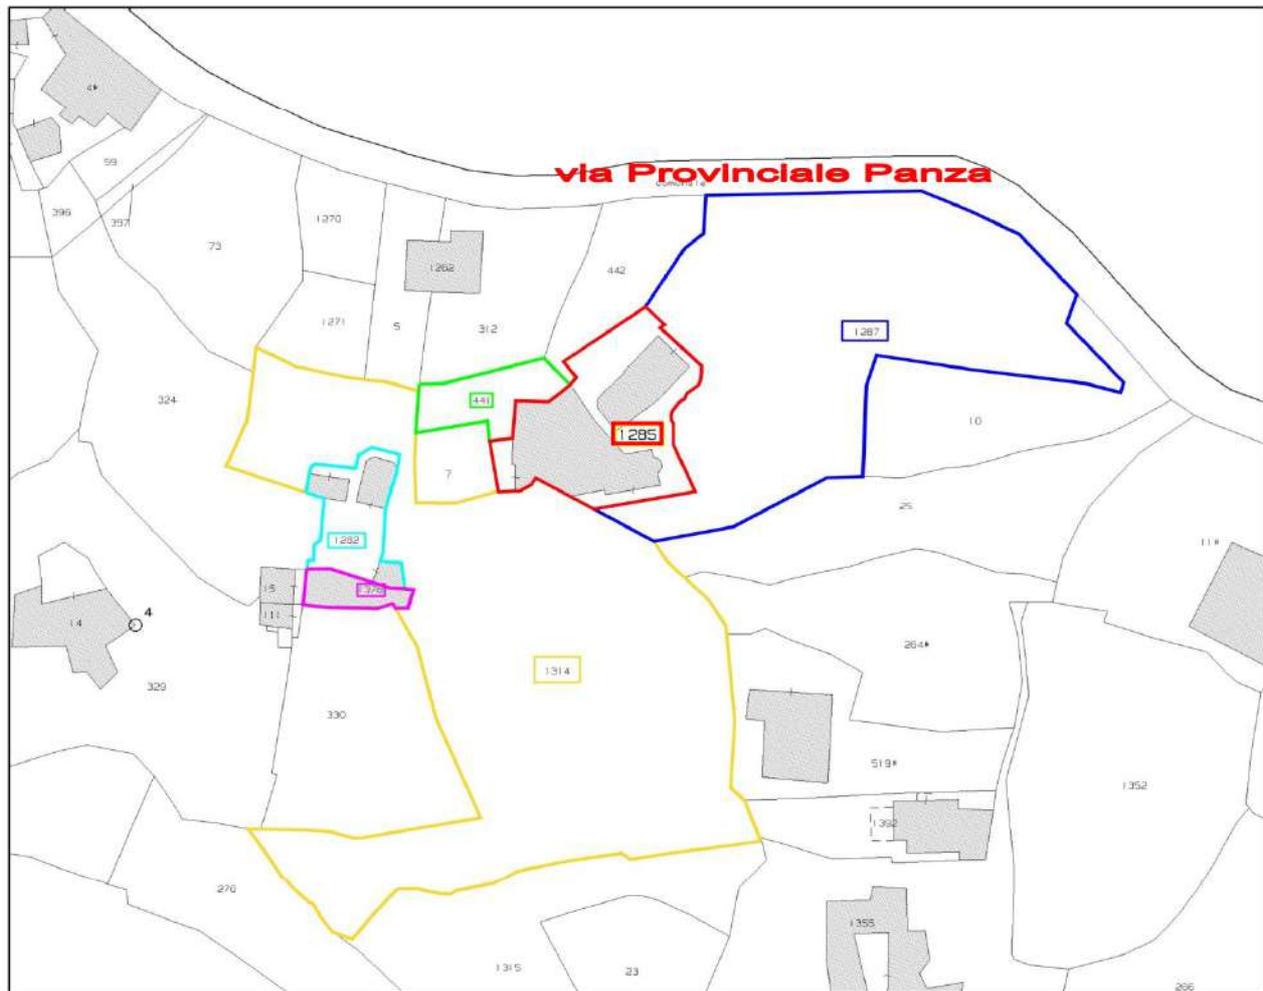
*inquadramento territoriale - stralcio mappali terreni foglio 35 - indicazione p.lle cespiti lotto in esame*

Le sagome degli edifici costituenti i beni 3,4 e 5 , quella prelevata dalle immagini satellitari e quella catastale, sono sovrapponibili.

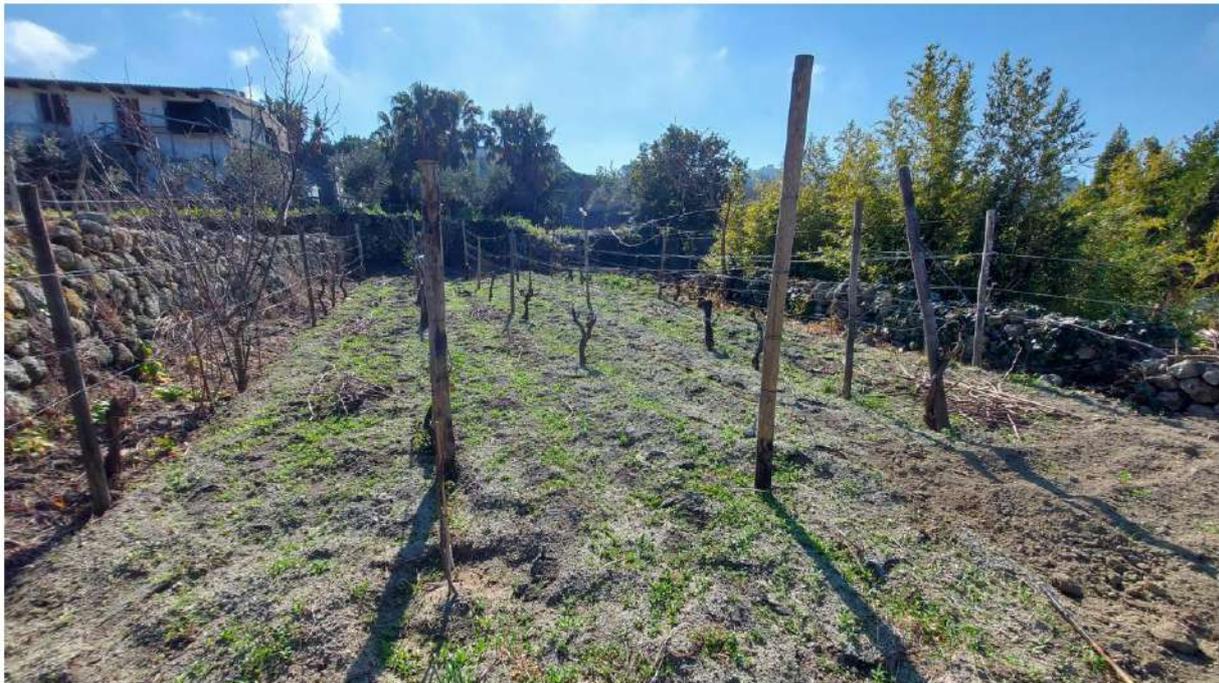
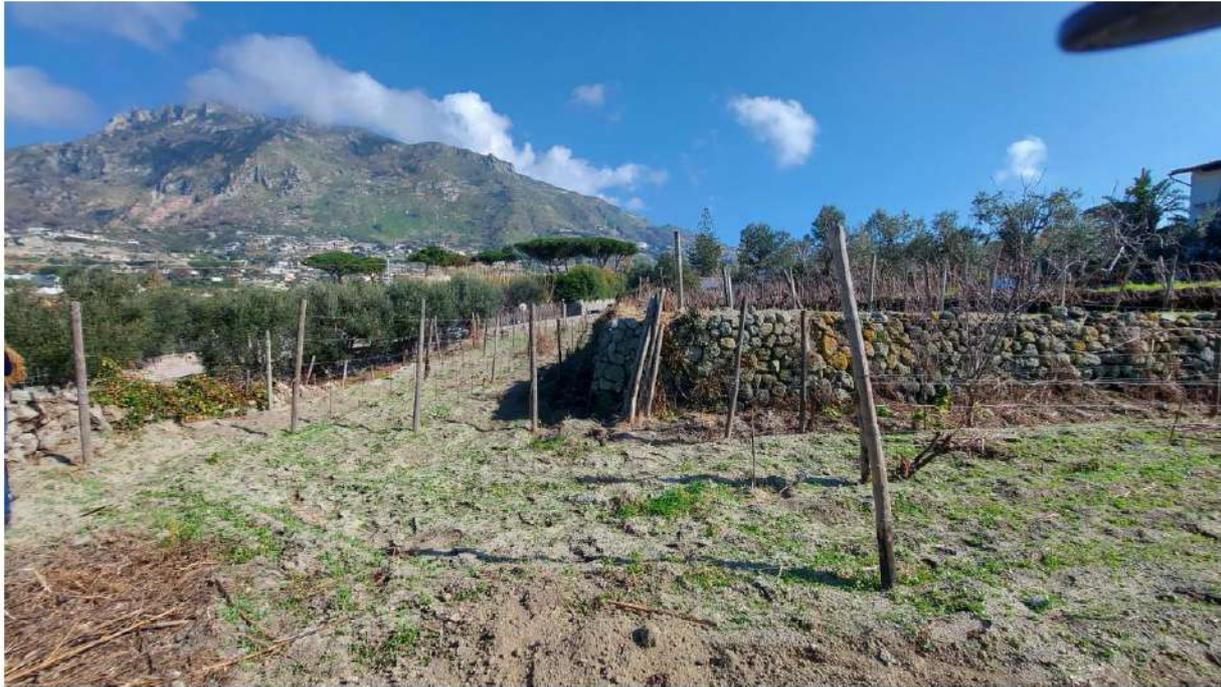
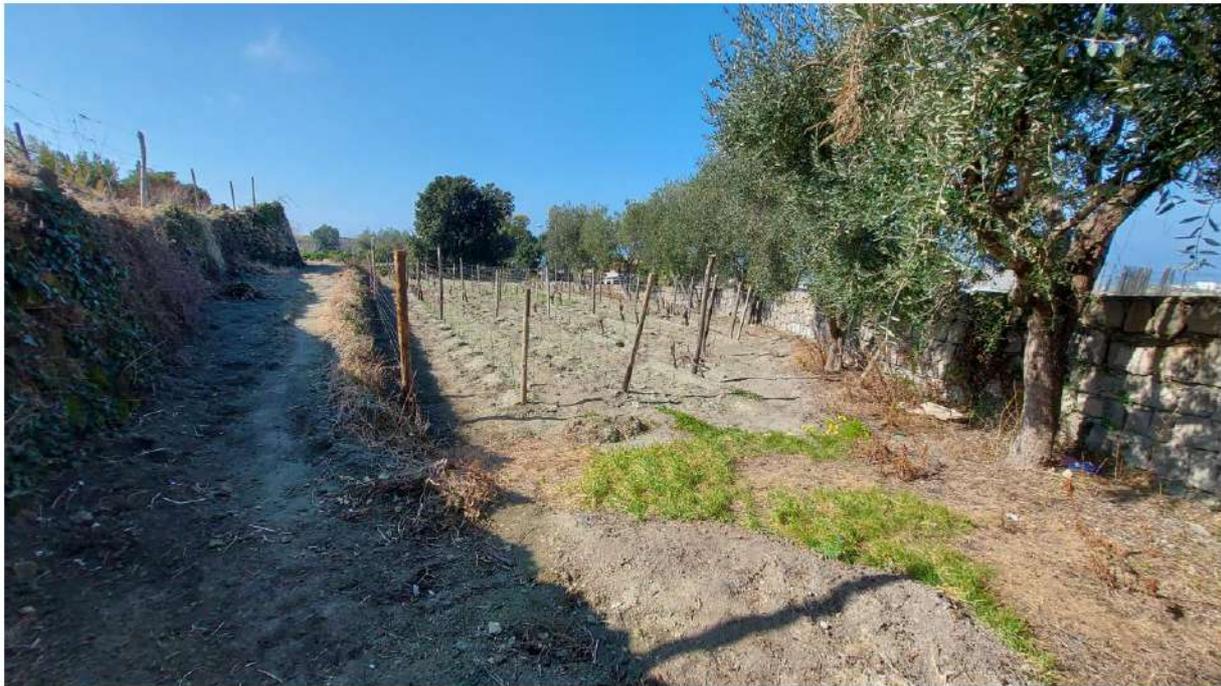
Trattasi di **terreno agricolo** (circa 2.300 mq) che si sviluppa su differenti quote (terrazzamenti), di forma irregolare, recintato solo parzialmente. Un muretto in pietra lo separa a **nord** via Provinciale Panza, sui versanti **est e sud** confina rispettivamente con le p.lle 10 e 25 da cui è separato dai muri di pietra a secco di contenimento dei terrazzamenti, a **sud-ovest ed ovest** confina con p.lle 1314 e 1285 (stessa proprietà - beni 6 e 5) con le quali è direttamente comunicante senza alcuna recinzione di sorta ed a **nord-ovest** una recinzione metallica lo divide dalla p.lla 442 (altra proprietà). L'accesso alla p.lla 1287 avviene da via Provinciale Panza al n. 407, percorrendo il vialetto pavimentato che conduce alla p.lla 1285 (Bene 5). L'accesso ai terrazzamenti dove sono ubicati i vigneti avviene dalle p.lle 1314 e 1285.

E' coltivato a vigneto, sono presenti altresì piccoli tratti di vegetazione sparsa ed alcuni alberi lungo il versante nord prospiciente via Panza.

*terreno p.lla 1287*

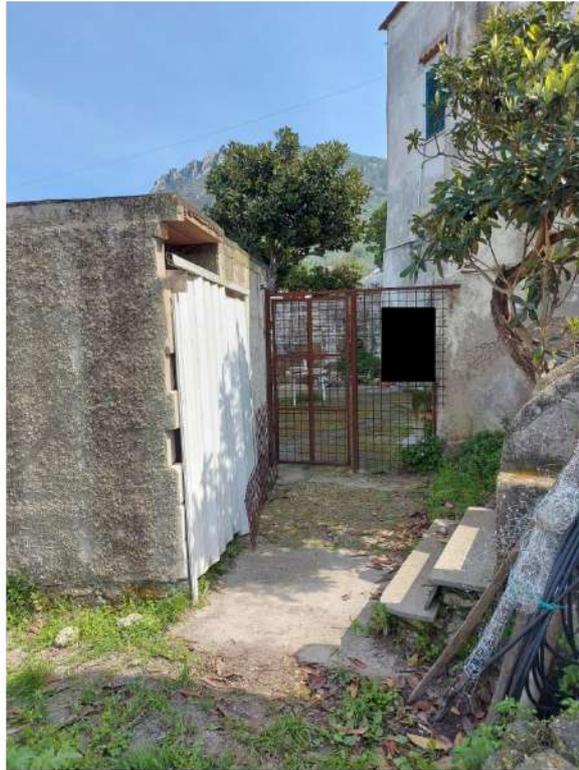
Si segnala che al sopralluogo si è riscontrato che una piccola porzione, ubicata ad est, di detto terreno, comprendente anche un piccolo manufatto in muratura, è in possesso di terzi (vicino) che ha provveduto a recintare ed unire detta porzione con la sua proprietà, chiudendone l'accesso con un cancello in ferro. Dalle indagini effettuate è emerso che il vicino ne è proprietario in forza dell'atto di permuta del 26/08/1979 rep. 13761 racc.4698.

p.lla 441 - cancello e manufatto (sulla sinistra) di proprietà terzi

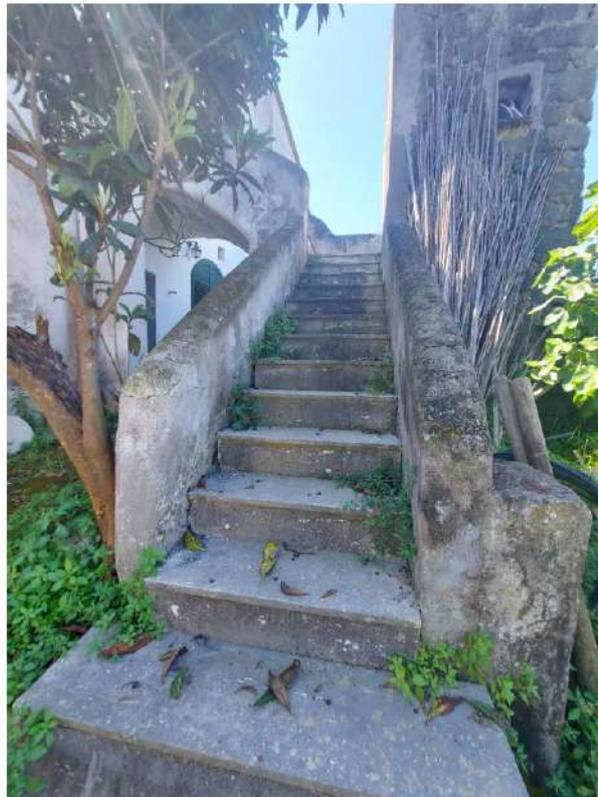
Si precisa che la scala in muratura che collega il villino (bene 5) con la p.lla 441, al pianerottolo di riposo immette in un manufatto in pietra (all'attualità adibito a lavanderia ad uso dell'esecutato) che è ubicato sulla p.lla 7 (di altra proprietà).

*scala in pietra ubicata su p.lla 441*

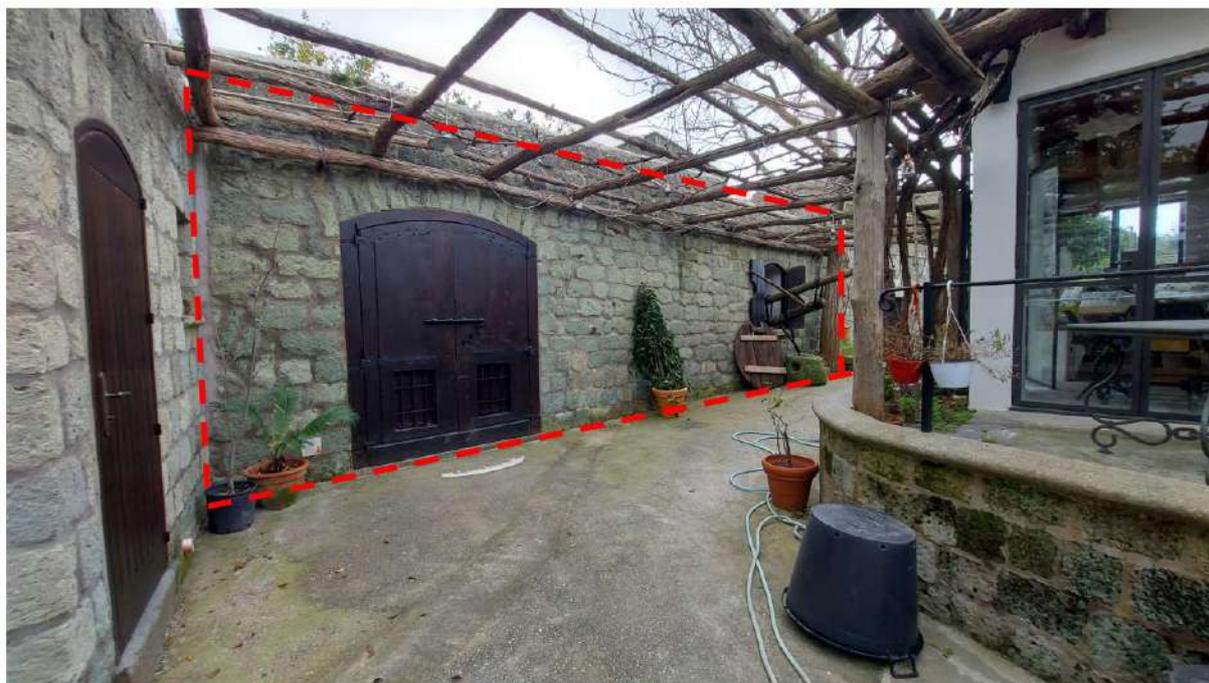
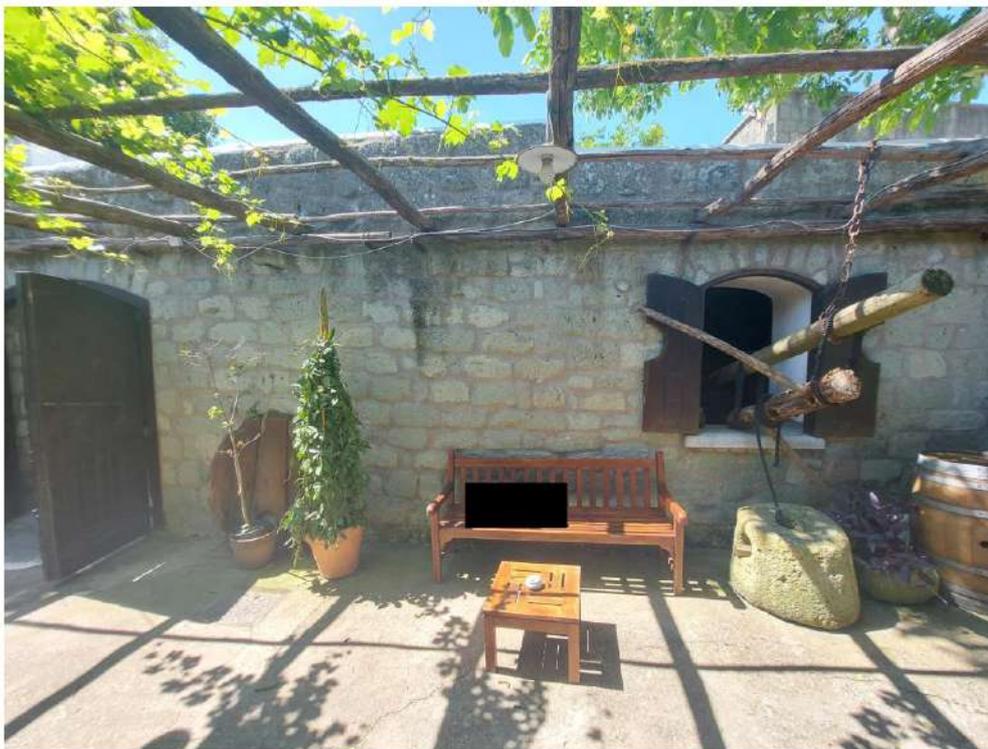
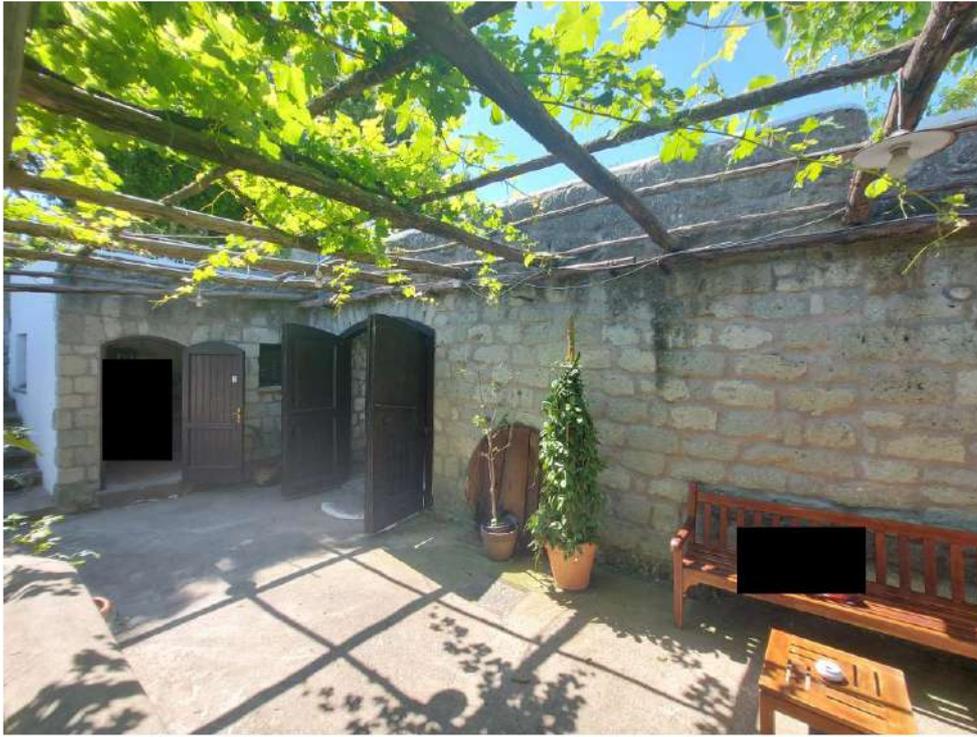
La caratteristica struttura è realizzata in muratura portante, in parte in mattoni a faccia vista ed in parte "scavata" direttamente nel tufo (pareti a sud ed est).

I prospetti sono realizzati in mattoni in pietra faccia a vista. La copertura è piana. Al suo esterno si presenta in buono stato di manutenzione.

*prospetto cantina*

*prospetto principale cantina*

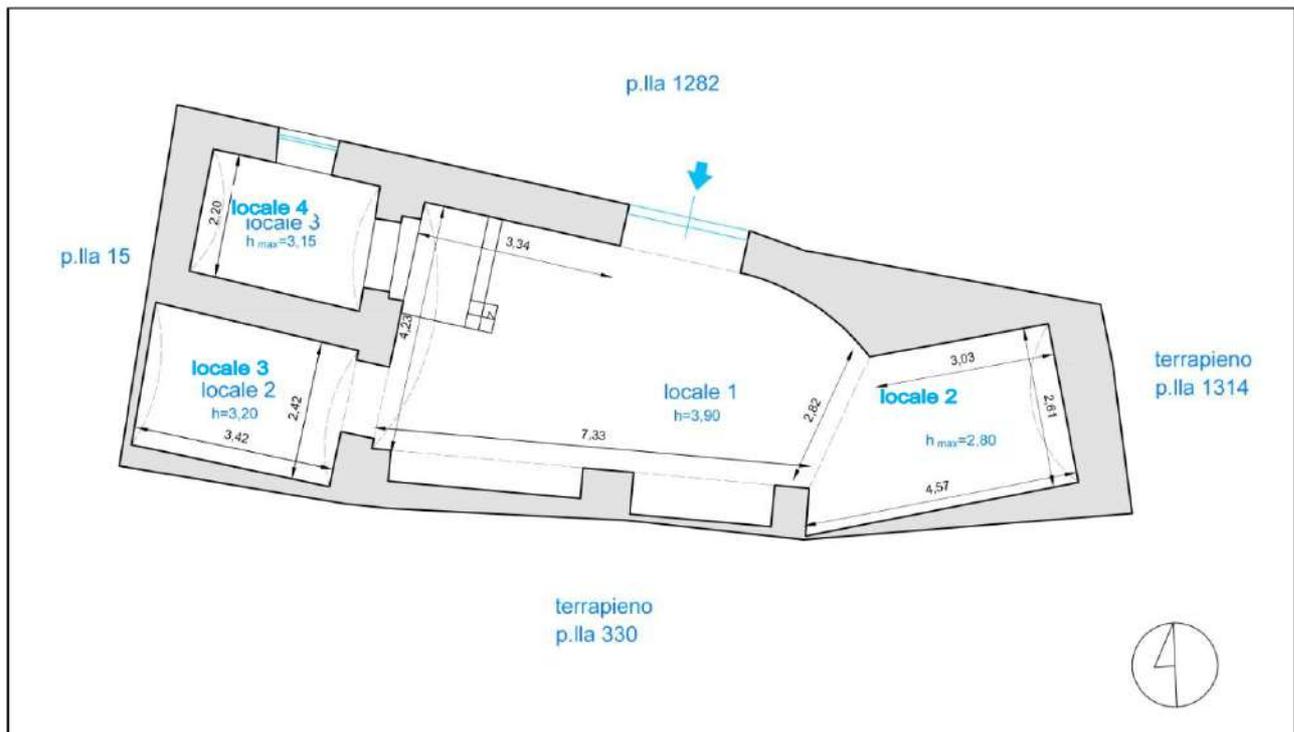
## STATO DI FATTO - PIANTA

(C.F. fl.35 p.lla 1378 sub.1)

Il cespite si presenta in buone condizioni di manutenzione.

Gli ambienti hanno una copertura voltata, l'altezza massima è 3,90 m quella minima 2,80 m; i muri interni hanno uno spessore di circa 56 cm; i muri esterni di 72 cm. La **porta** di accesso, tipologia a battente, è in legno. Gli **infissi** esterni sono realizzati in legno e vetro. Le superfici delle pareti, come detto, sono in mattoni di tufo faccia a vista e in roccia. La pavimentazione degli ambienti è costituita da battuto di cemento.

Locale 1	Sup.	32,07 mq
Locale 2	Sup.	10,81 mq
Locale 3	Sup.	8,82 mq
Locale 4	Sup.	6,06 mq
<b>TOTALE Superficie utile netta</b>	<b>Sup.</b>	<b>57,76 mq</b>
<b><u>SUPERFICIE COMMERCIALE</u></b>	<b><u>Sup.</u></b>	<b><u>73,58 mq</u></b>

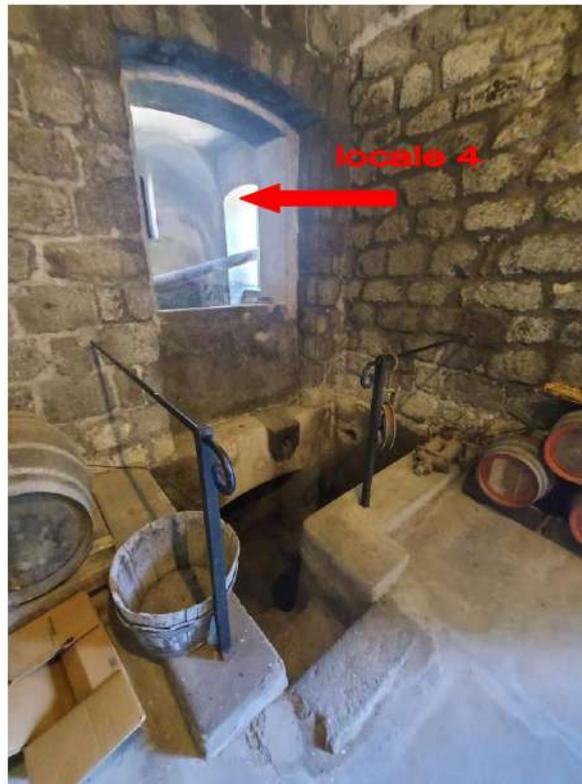
L'accesso avviene a nord, dall'area scoperta di pertinenza della p.lla 1282. Varcando il portone in legno si accede al locale 1, dove sulla destra è ubicata la caratteristica vasca del palmento scavato direttamente nella roccia. Detto locale 1 è direttamente comunicante con i locali 2 e 3.

loca 1 - part. vasca del palmento

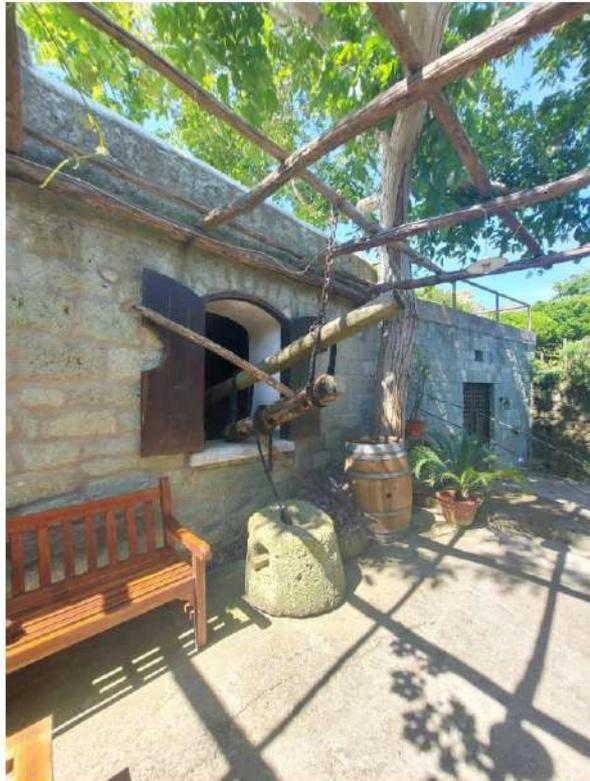
E' altresì presente il locale 4 utilizzato in antichità per la pigiatura delle uve e comunicante direttamente con la vasca. Tale locale, non fornito di varco d'accesso per l'ingresso pedonale, è dotato di finestra prospiciente nord. All'attualità la cantina è a servizio del ristorante (bene 4).

locale 4

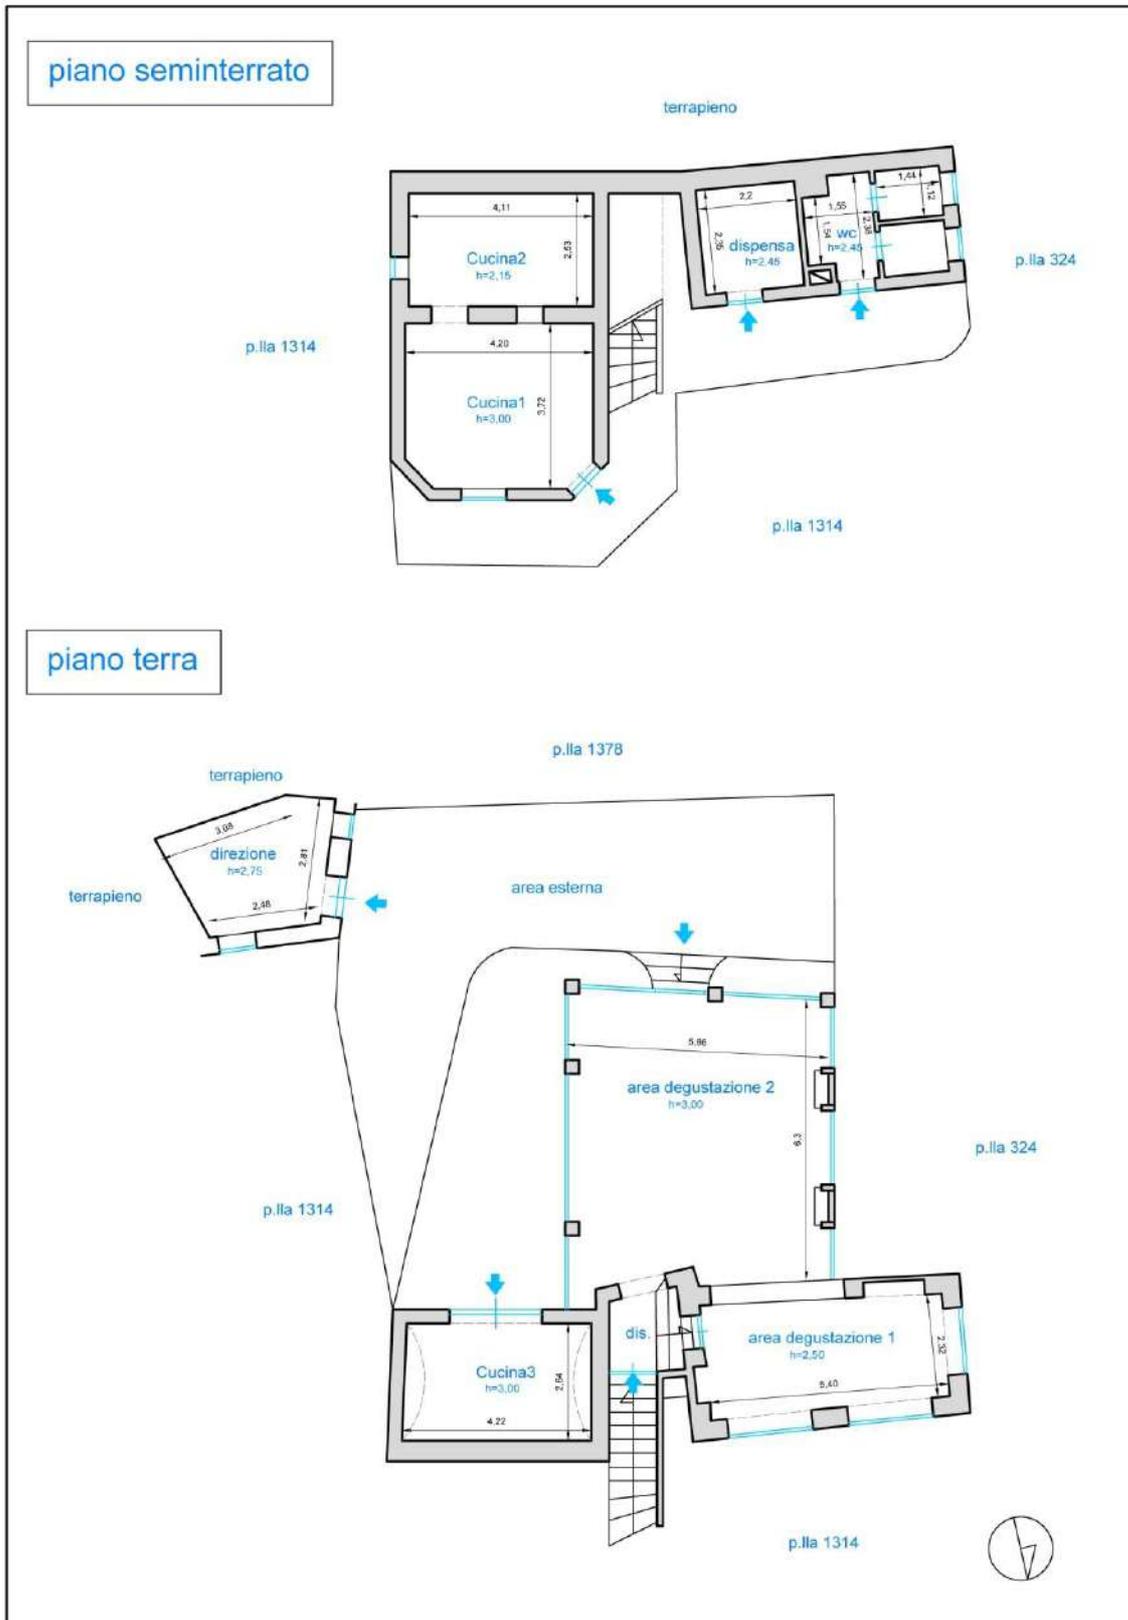
STATO DI FATTO - PIANTA  
(C.F. fl.35 p.lla 1282 sub.1)

Il cespite si presenta in buone condizioni di manutenzione.

Gli ambienti hanno una copertura piana, al piano seminterrato l'altezza massima è 3,00 m quella minima 2,15 m; al primo piano l'altezza media è 2,75 m. Le tramezzature hanno uno spessore di circa 10 cm; i muri esterni variano da 40 a 30 cm. I materiali utilizzati sono quelli tipici dell'architettura ischitana. Le **porte interne**, comprese quelle di accesso, tipologia a battente, sono in legno. Gli **infissi esterni** sono realizzati in legno e vetro, quelli della sala del ristorante in ferro e vetro.

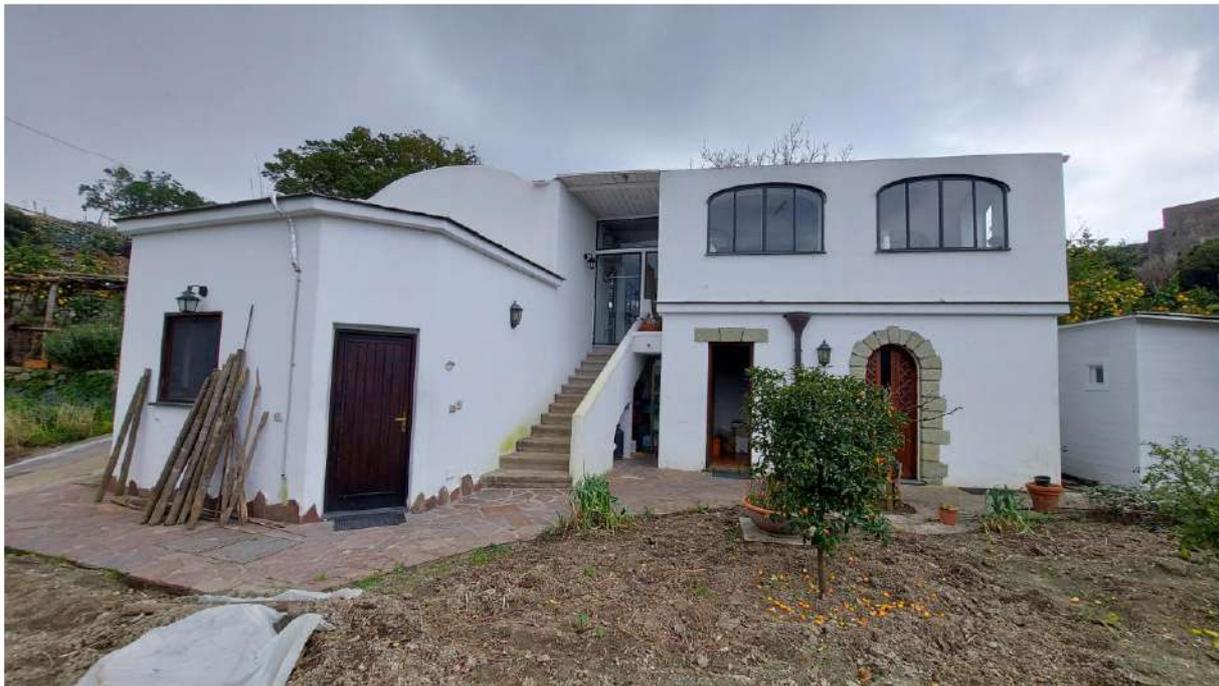
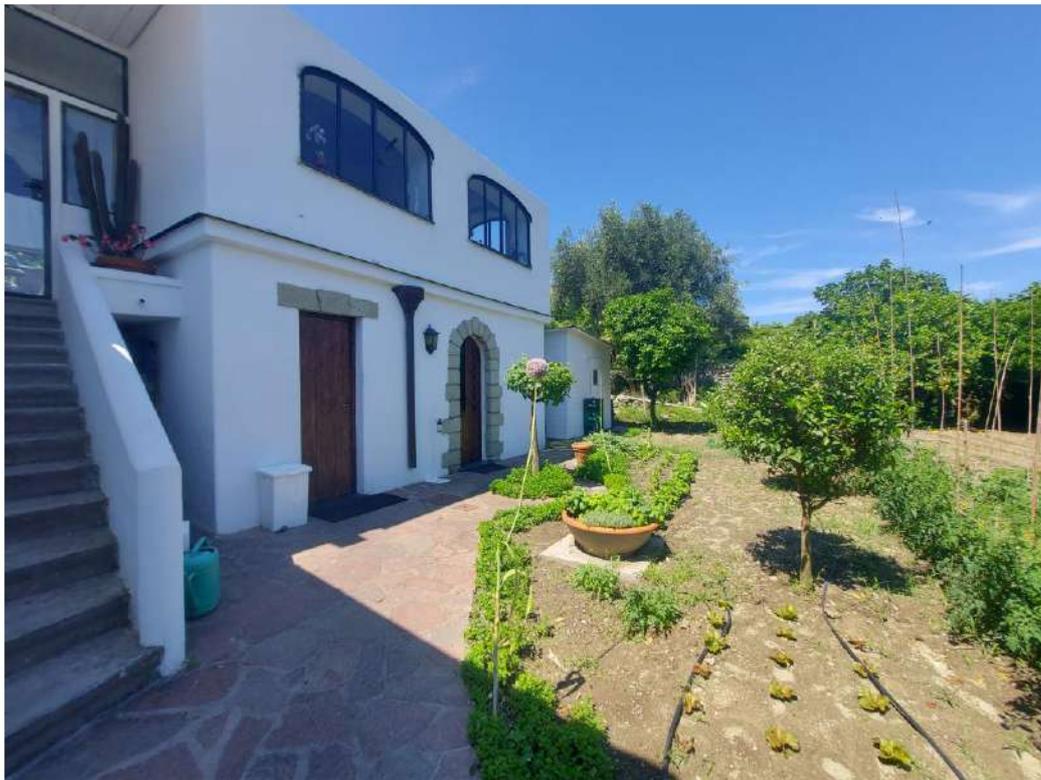
La struttura è realizzata in muratura mista e solai latero-cementizi, l'area di degustazione presenta solaio di copertura in legno. I prospetti sono rifiniti con intonaco liscio e tinteggiati di bianco. Le coperture sono piane. Al suo esterno il fabbricato si presenta in buono stato di manutenzione.

*prospetto nord*

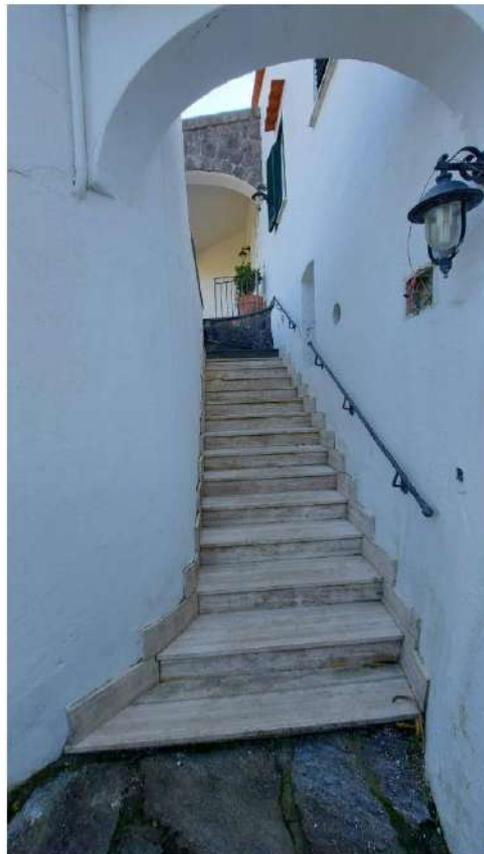
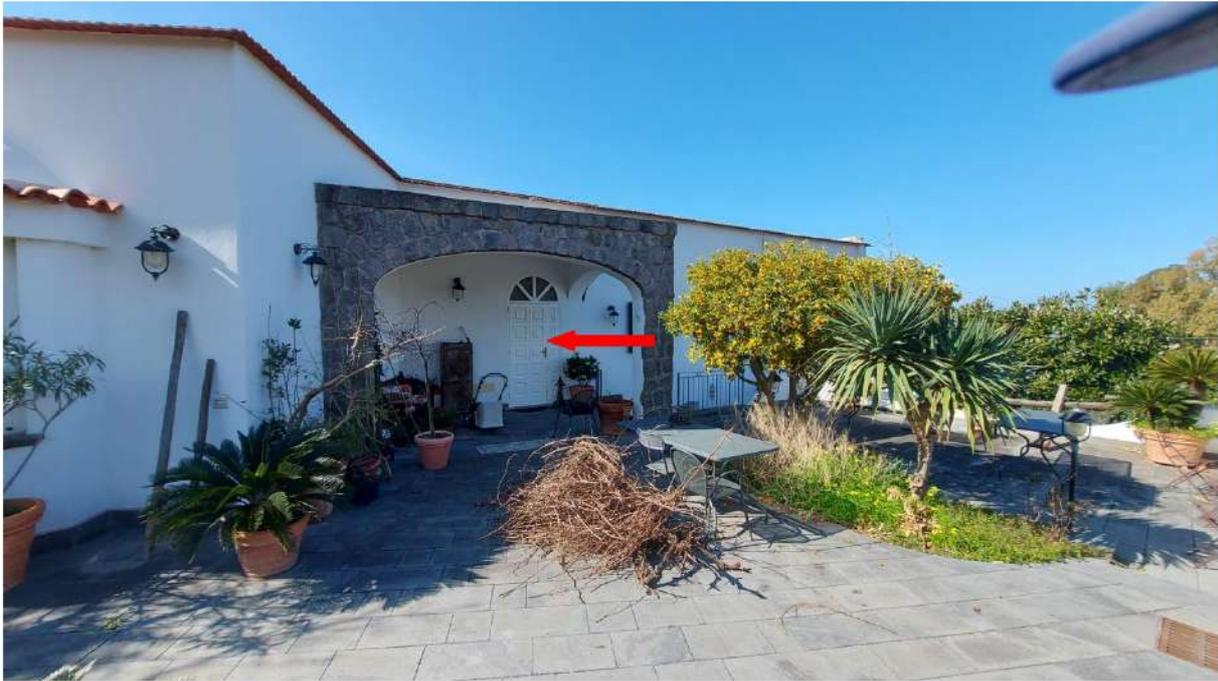
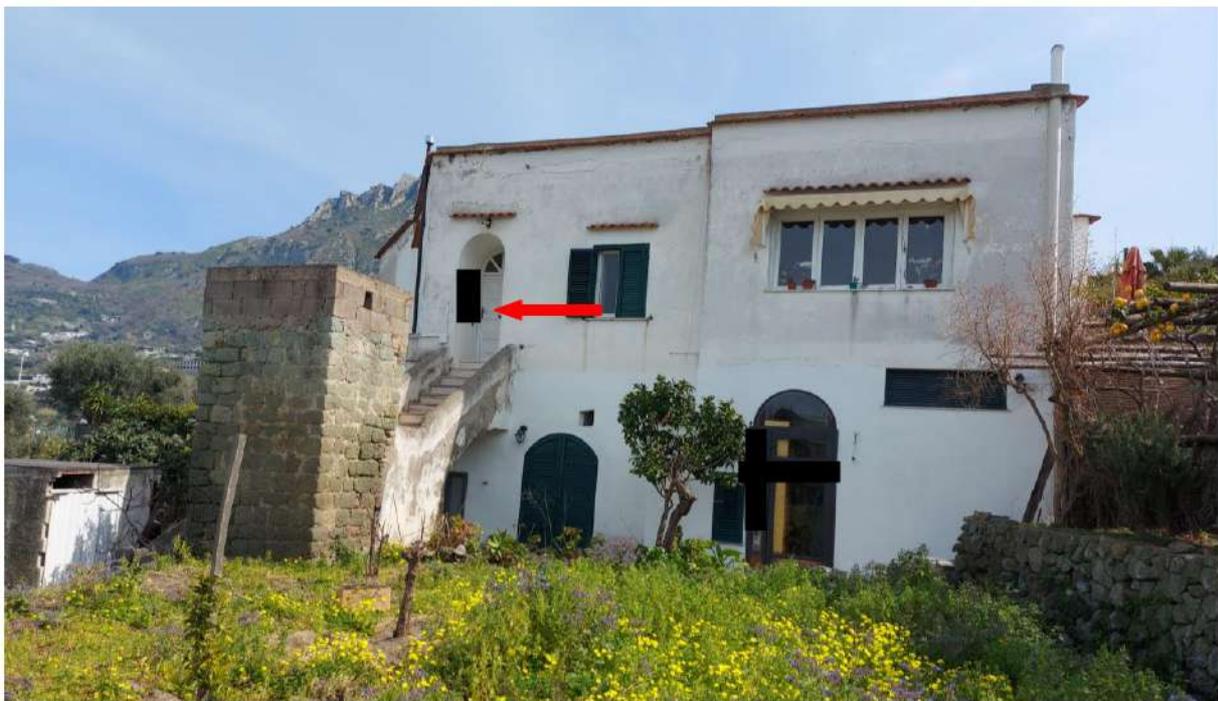
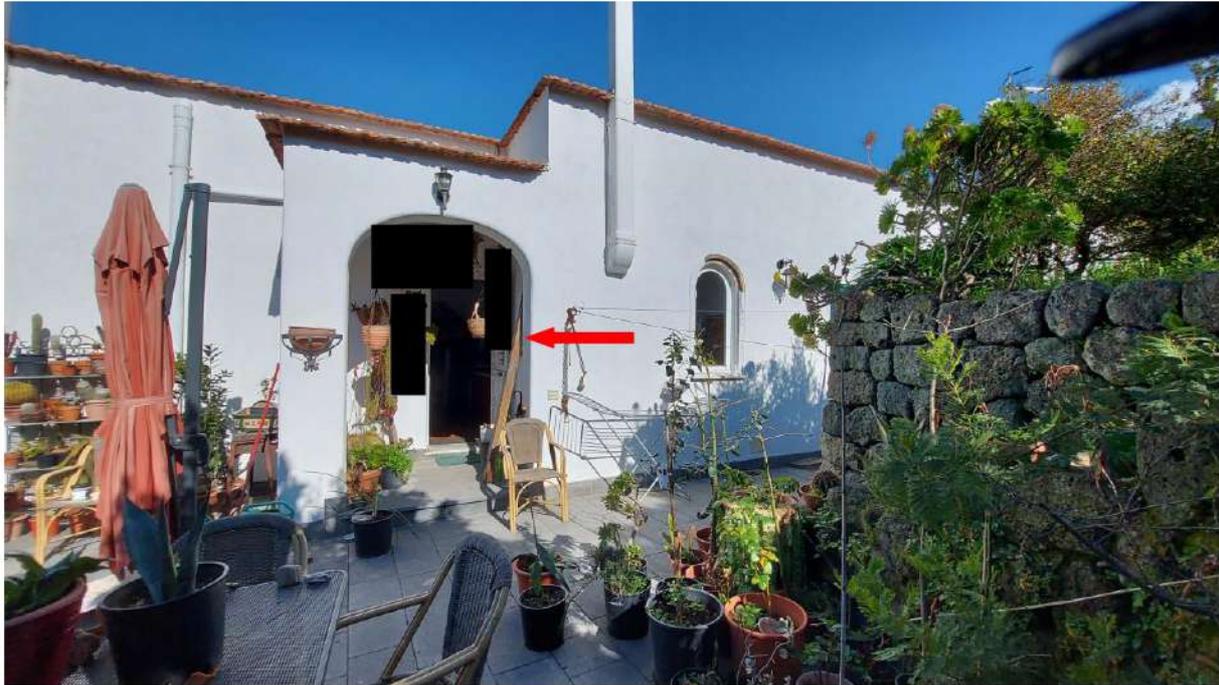
La struttura è realizzata in muratura mista e solai latero-cementizi. I prospetti sono rifiniti con intonaco liscio e tinteggiati di bianco. Le coperture sono piane. Al suo esterno il fabbricato si presenta in medio stato di manutenzione.

*prospetto est - rampa che conduce all'accesso principale villino*

*prospetto est - accesso principale al villino*

*prospetto ovest - accesso secondario al villino*

*prospetto sud - accesso secondario al villino*

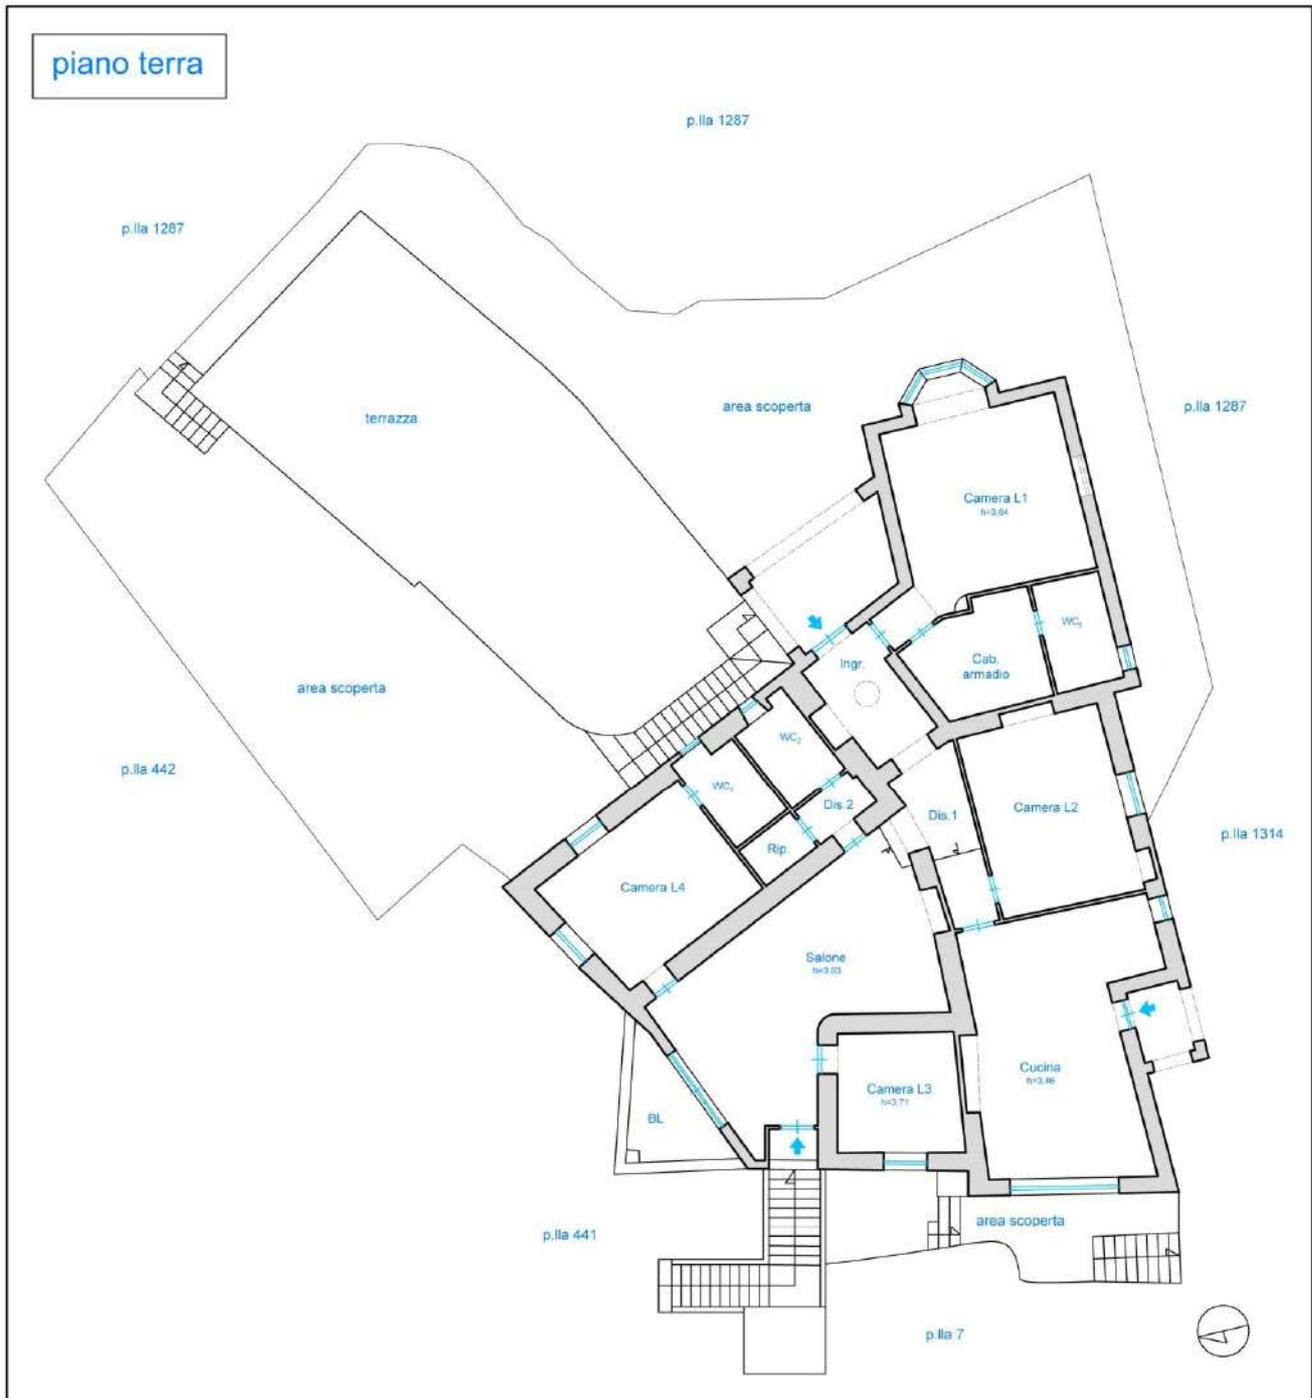
**STATO DI FATTO - PIANTA**  
(C.F. fl.35 p.lla 1285 sub.1)

Il cespite si presenta in buone condizioni di manutenzione.

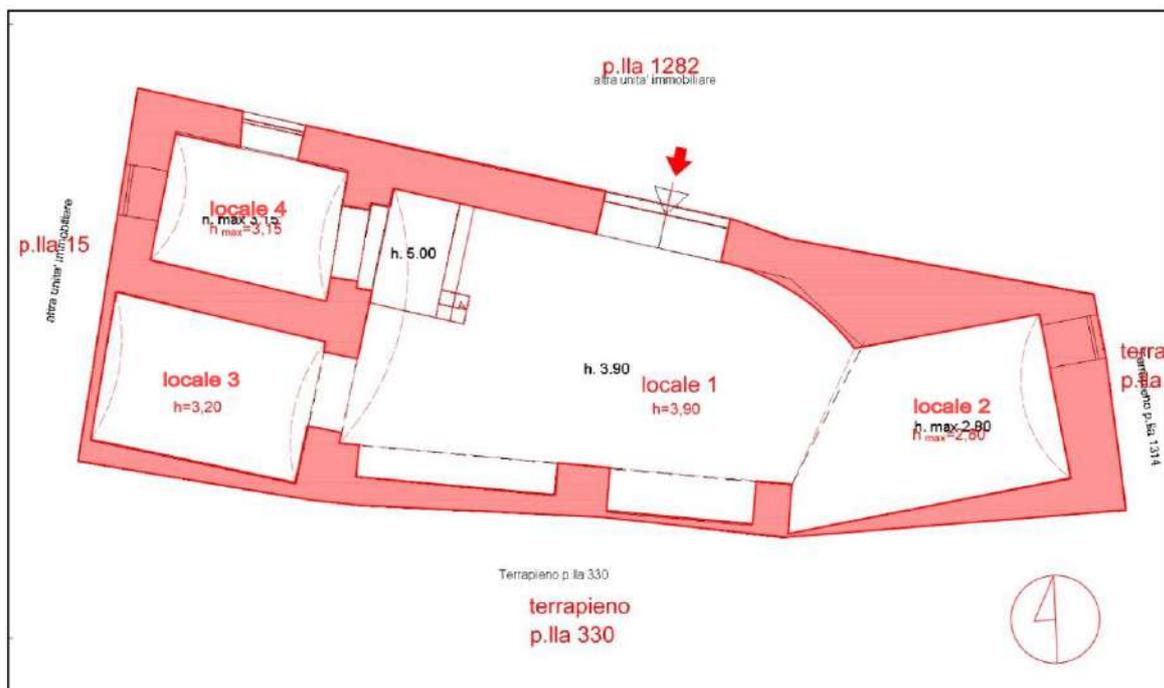
In merito alla descrizione dell'immobile, riportata nei suddetti documenti, essa è CONFORME alla planimetria catastale attuale datata 24/10/2017. Di seguito si riporta la sovrapposizione del grafico del rilievo attuale (in rosso) con quello catastale (in nero), dalla quale emerge che lo stato dei luoghi è CONFORME alla situazione catastale.

*piano terra - confronto planimetria catastale - stato luoghi*

Nella planimetria catastale l'orientamento del nord è corretto.

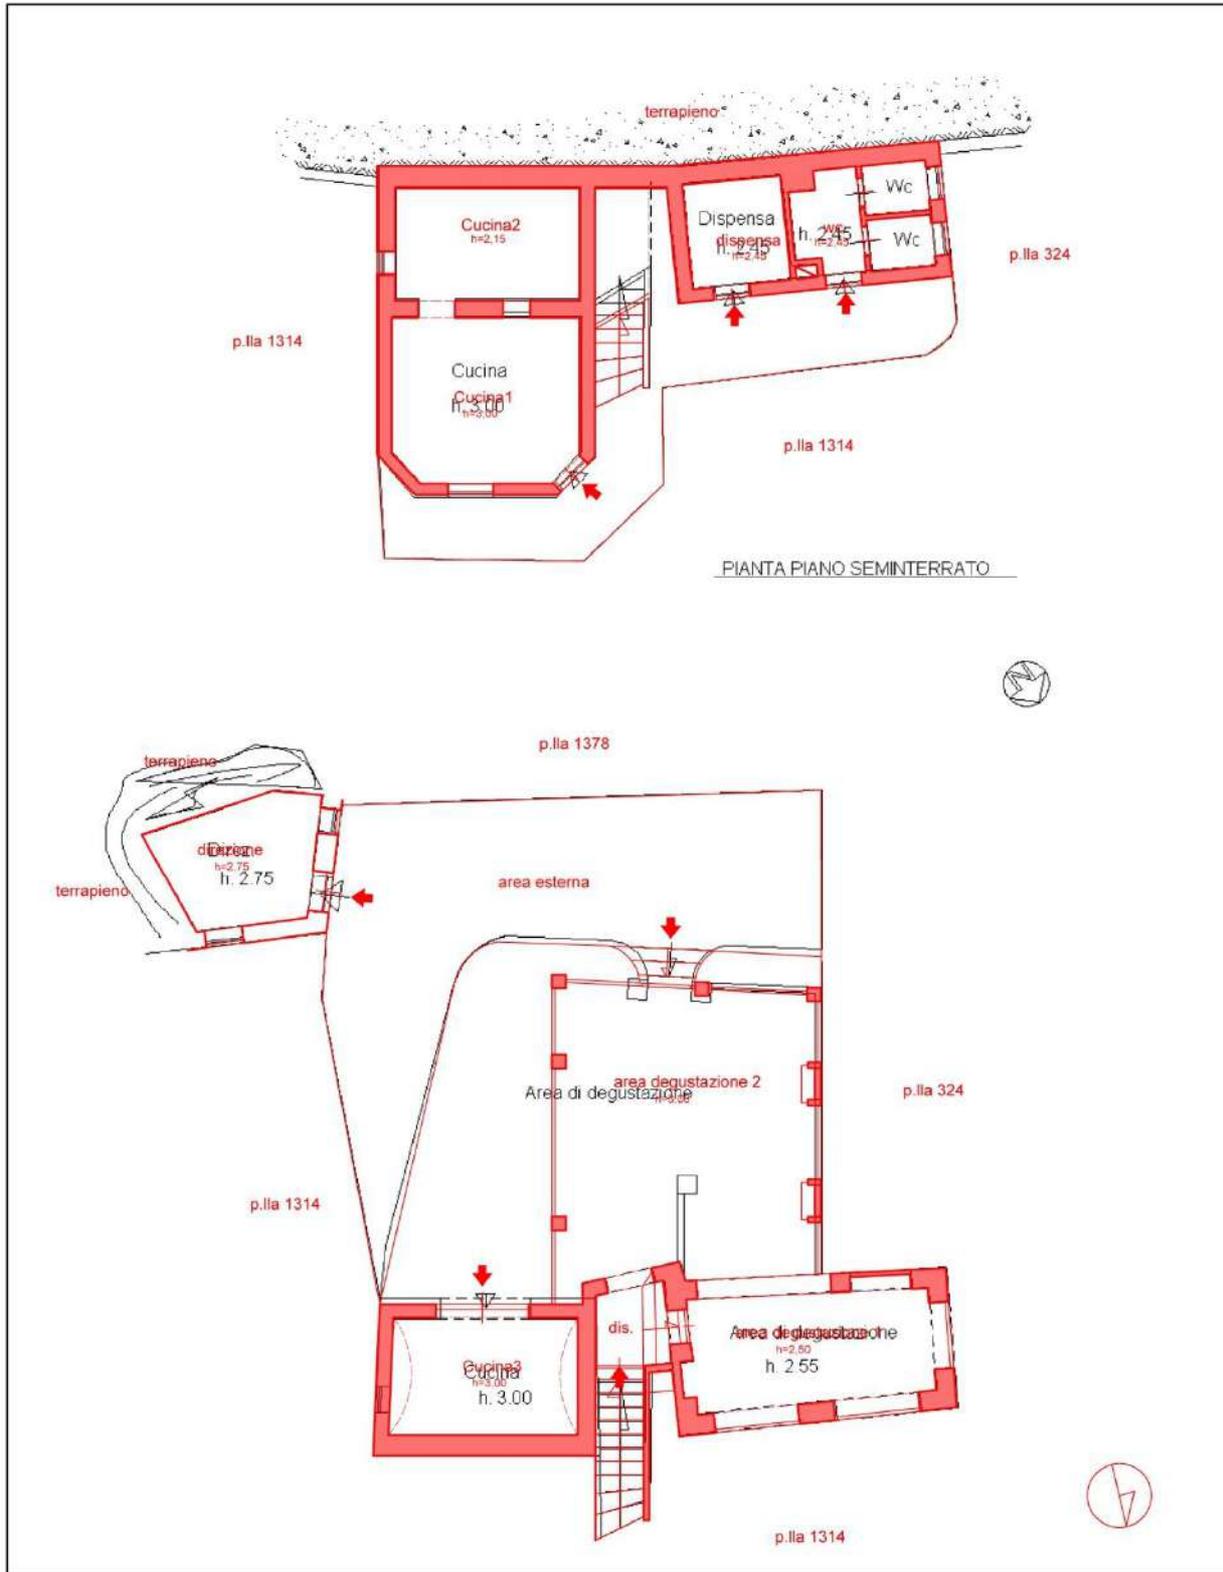
In merito alla descrizione dell'immobile, riportata nei suddetti documenti, essa è DIFFORME alla planimetria catastale attuale datata 17/11/2008. Di seguito si riporta la sovrapposizione del grafico del rilievo attuale (in rosso) con quello catastale (in nero). Dal confronto si evince che lo stato dei luoghi del piano seminterrato e del piano terra è CONFORME alla situazione catastale, ma il piano primo è DIFFORME in merito al locale "area degustazione 2" che all'attualità si presenta come locale chiuso e non area scoperta.

*piano terra - confronto planimetria catastale - stato luoghi*
