# TRIBUNALE DI NAPOLI

*Procedimento Civile R.G.E. N. 173/2020*

## Perizia Immobiliare

### LOTTO 1

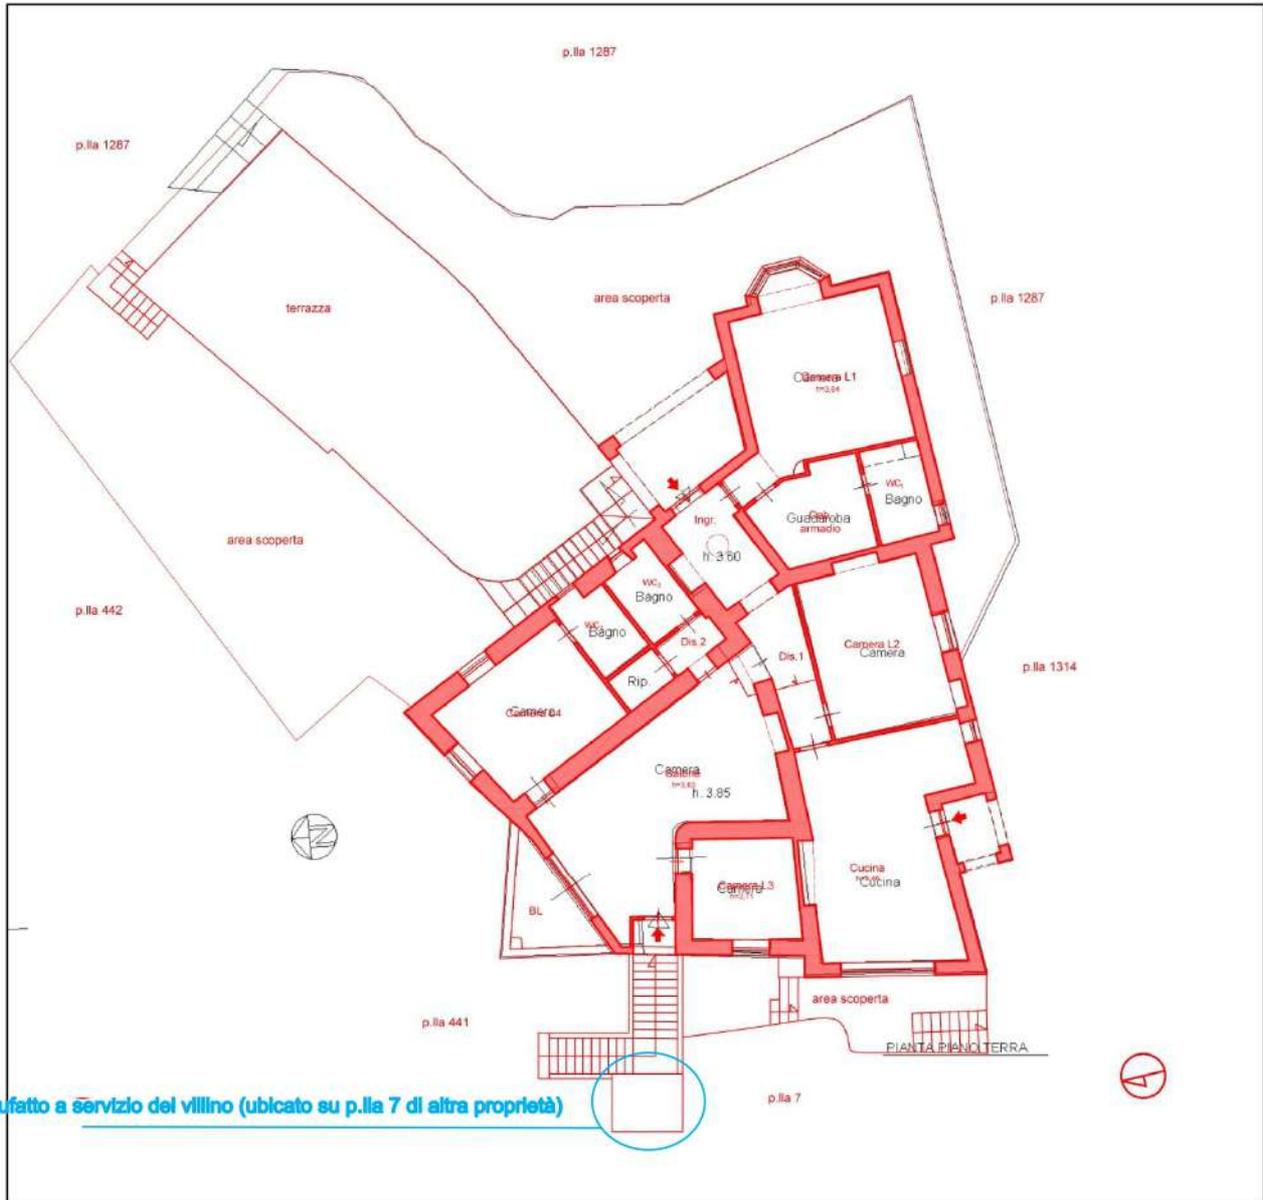
In merito alla descrizione dell'immobile, riportata nei suddetti documenti, essa è CONFORME alla planimetria catastale attuale datata 03/07/2009. Di seguito si riporta la sovrapposizione del grafico del rilievo attuale (in rosso) con quello catastale (in nero). Tralasciando la rappresentazione approssimativa del grafico catastale che non rappresenta in maniera precisi i confini nord, est ed ovest dell'area esterna, si evince che lo stato dei luoghi del piano seminterrato e del piano terra è conforme alla situazione catastale, a meno della mancata rappresentazione della rampa esterna prospiciente ovest che conduce alle pertinenze site al piano seminterrato. Si evidenzia altresì che vi è ulteriore scala esterna in pietra (ubicata sulla p.lla 441 facente parte del seguente lotto) che conduce sia ad un piccolo manufatto a servizio del villino (ubicato sulla particella 7 di altra proprietà) e che costituisce, come detto, un ulteriore accesso al villino stesso.

*piano terra - confronto planimetria catastale - stato luoghi*

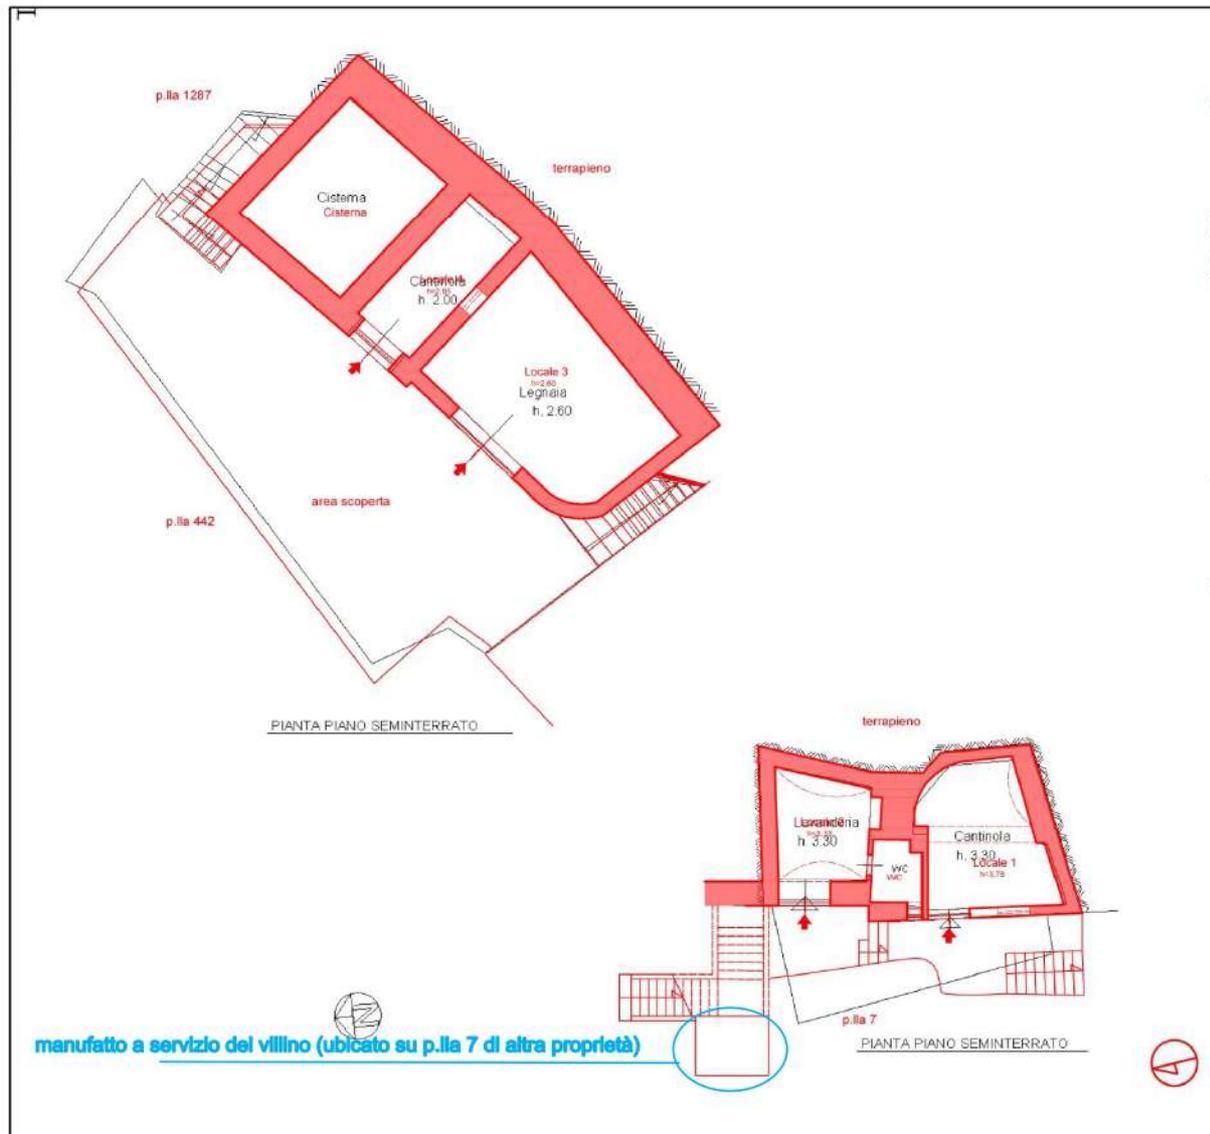
*seminterrato - confronto planimetria catastale - stato luoghi*

Nella planimetria catastale l'orientamento del nord è corretto.

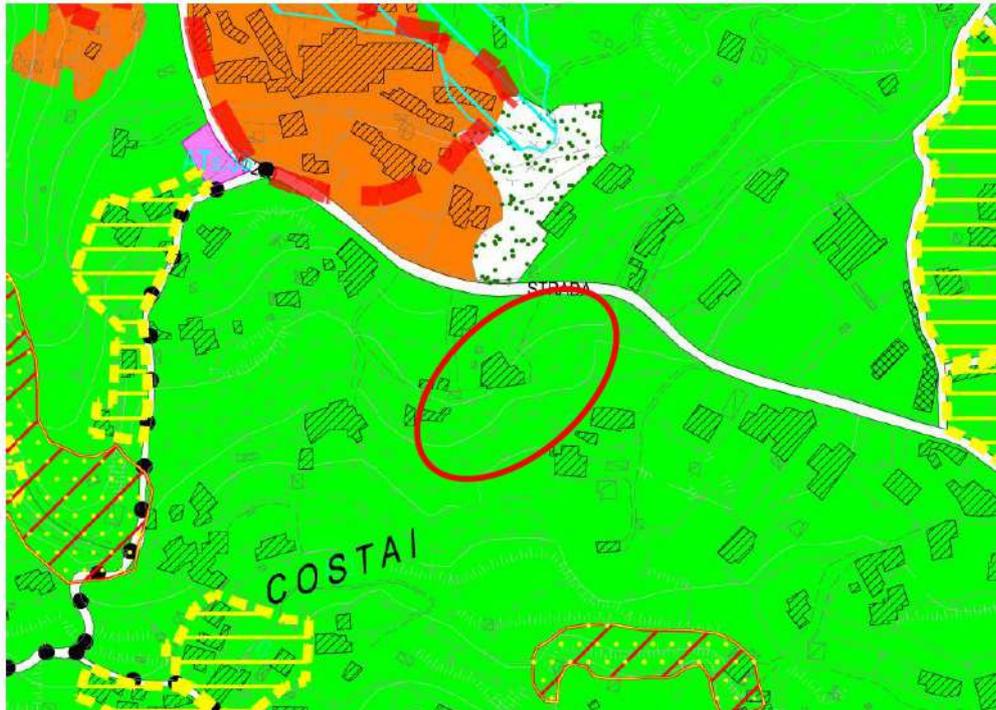
Tav. D6 del PUC del Comune di Forio d'Ischia, dalla quale si evince che i beni oggetto ricadono nelle "AREE AGRICOLE DI PARTICOLARE RILEVANZA PAESAGGISTICA".

PUC stralcio tav. D6 - carta della fattibilità delle azioni di Piano - indicazione cespiti pignorati

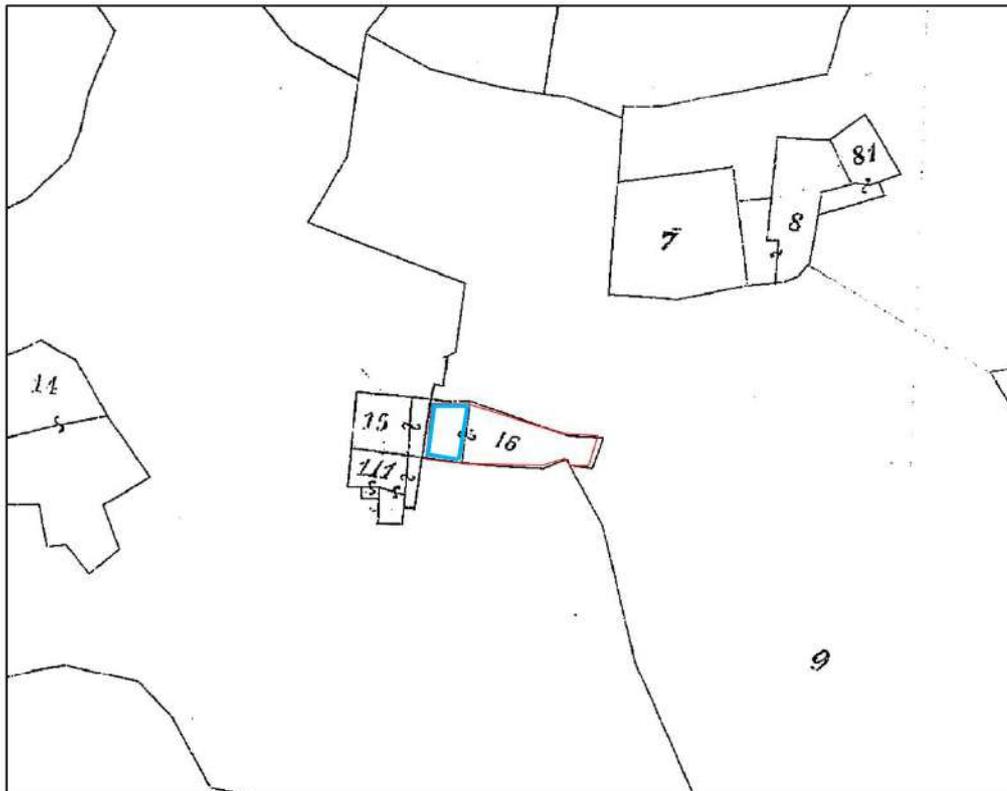
*sovrapposizione sagoma bene 3 (rosso) con mappa terreni impianto del 1894 -  
ampliamento (celeste)*

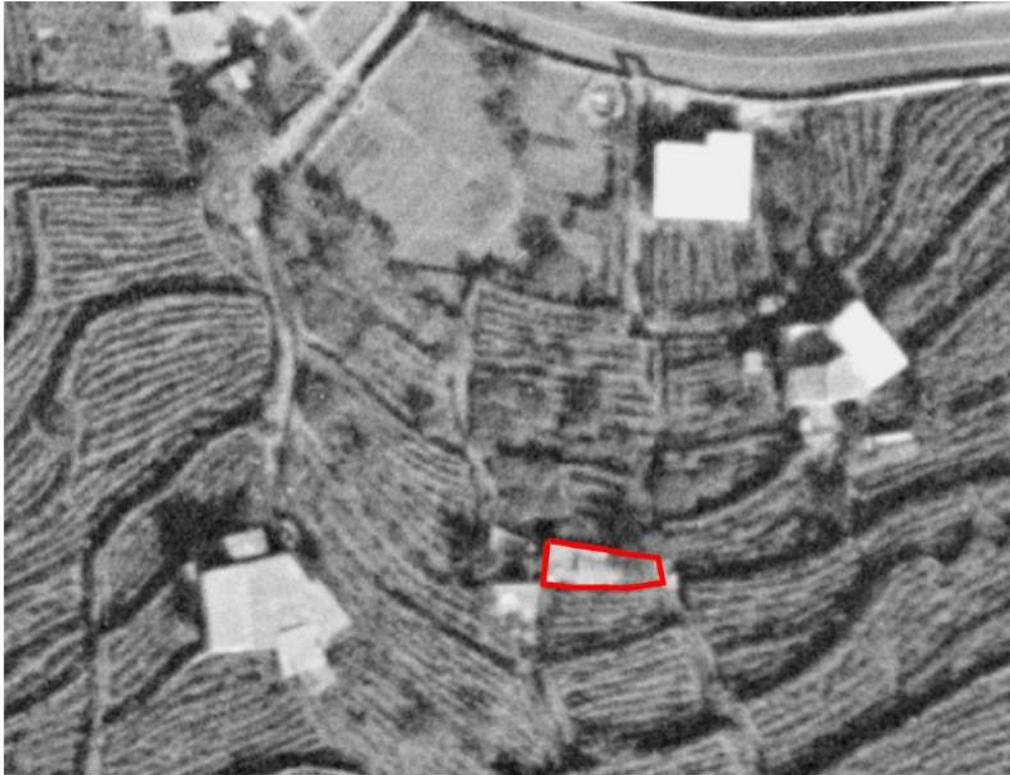
sovrapposizione sagoma bene 3 (rosso) con foto IGM del 1966

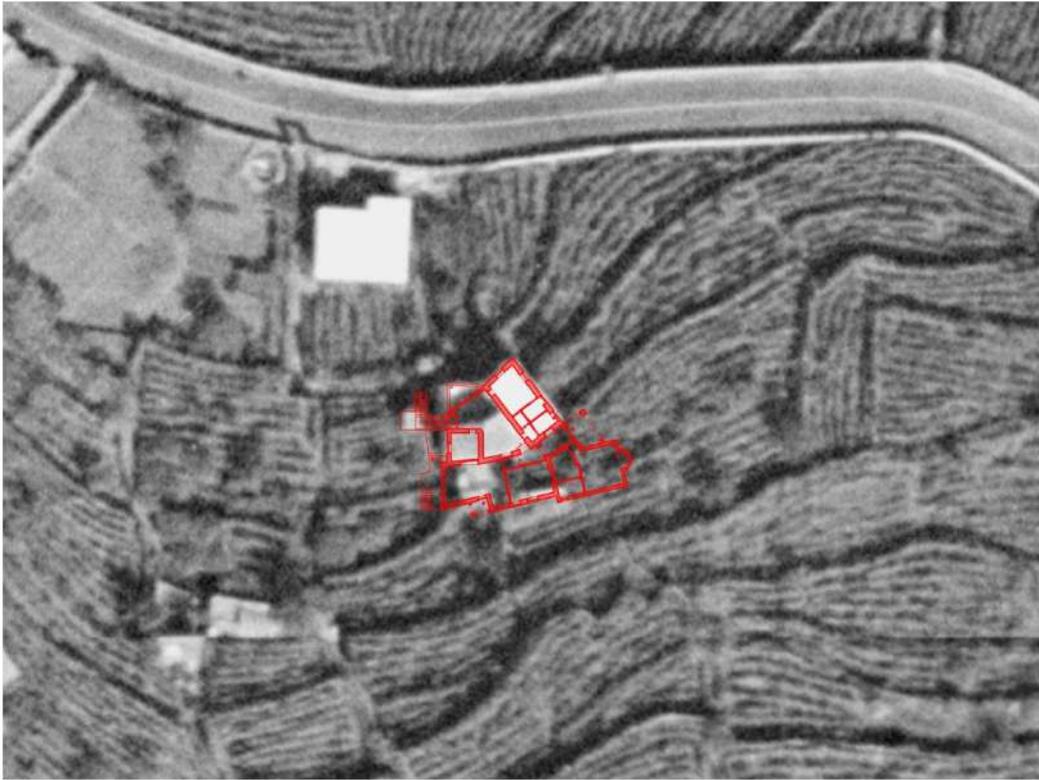
foto IGM 1966 - sovrapposizione con rilievo

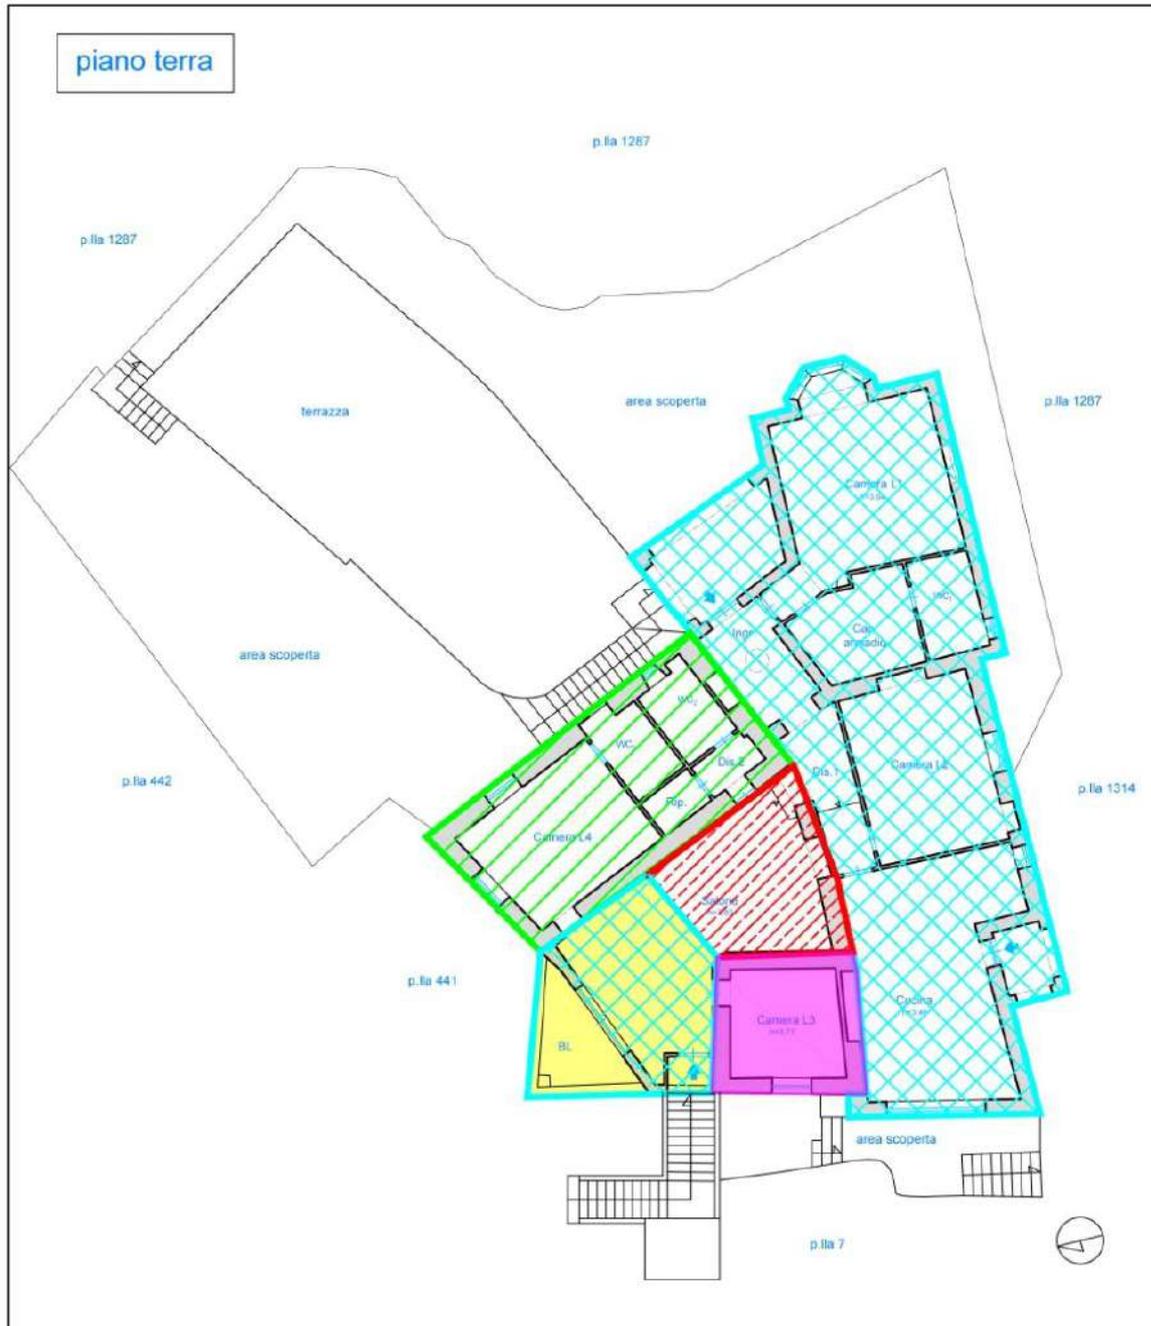
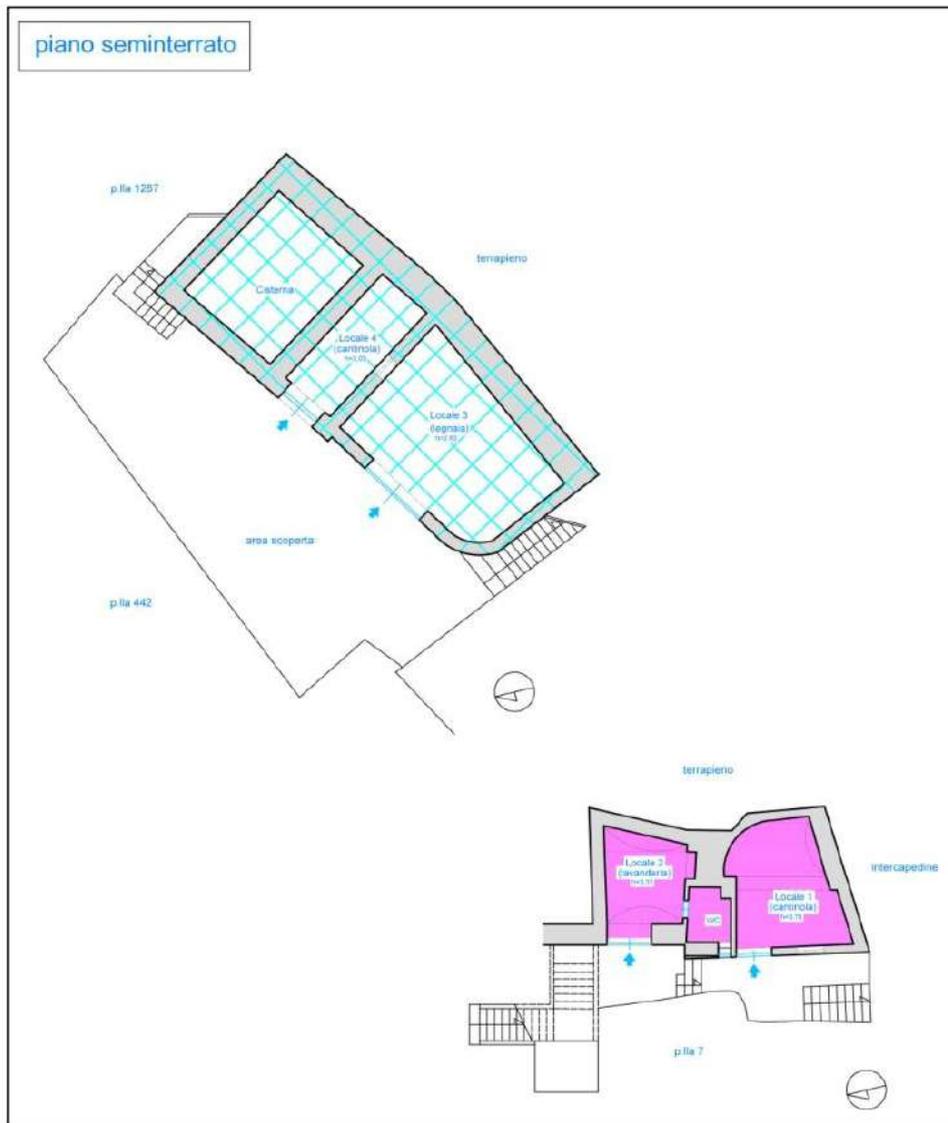
### SCHEMA CRONOLOGICO FASI COSTRUTTIVE

Per una maggiore comprensione della cronologia delle molteplici fasi costruttive del cespite *de quo* si riporta il seguente schema.
