TRIBUNALE DI NAPOLI

Procedimento Civile R.G.E. N. 173/2020

Perizia Immobiliare

LOTTO 3

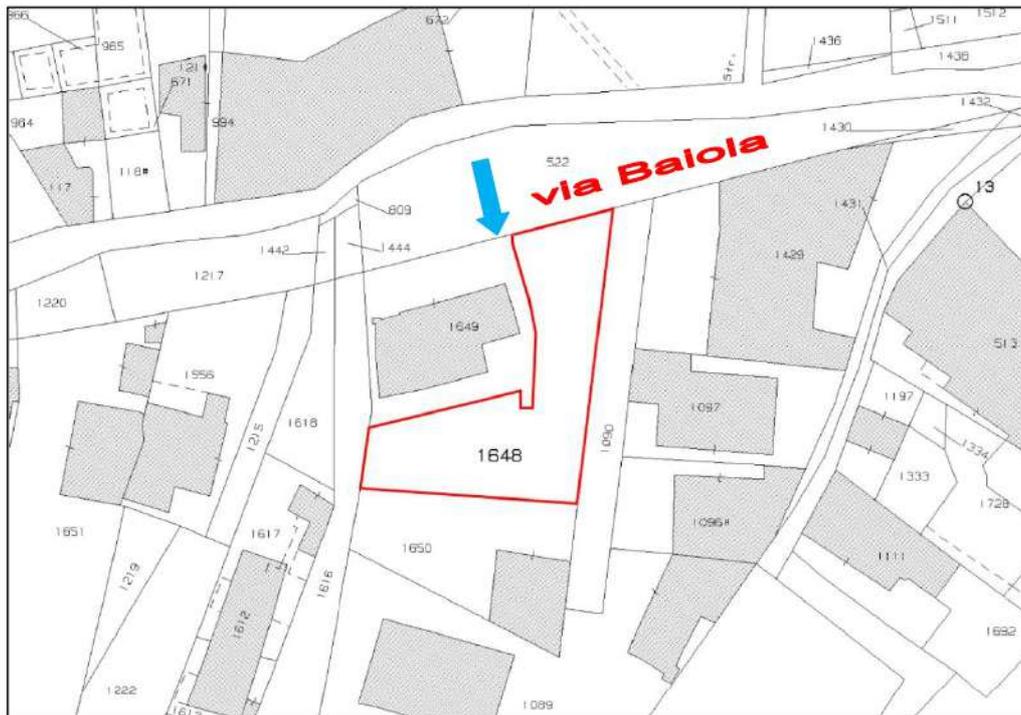
inquadramento territoriale - stralcio mappali terreni foglio 14 p.la 1648 - indicazione terreno pignorato

Si può facilmente dedurre che, le sagome dell'appezzamento di terreno, quella prelevata dalle immagini satellitari e quella catastale, sono sovrapponibili.

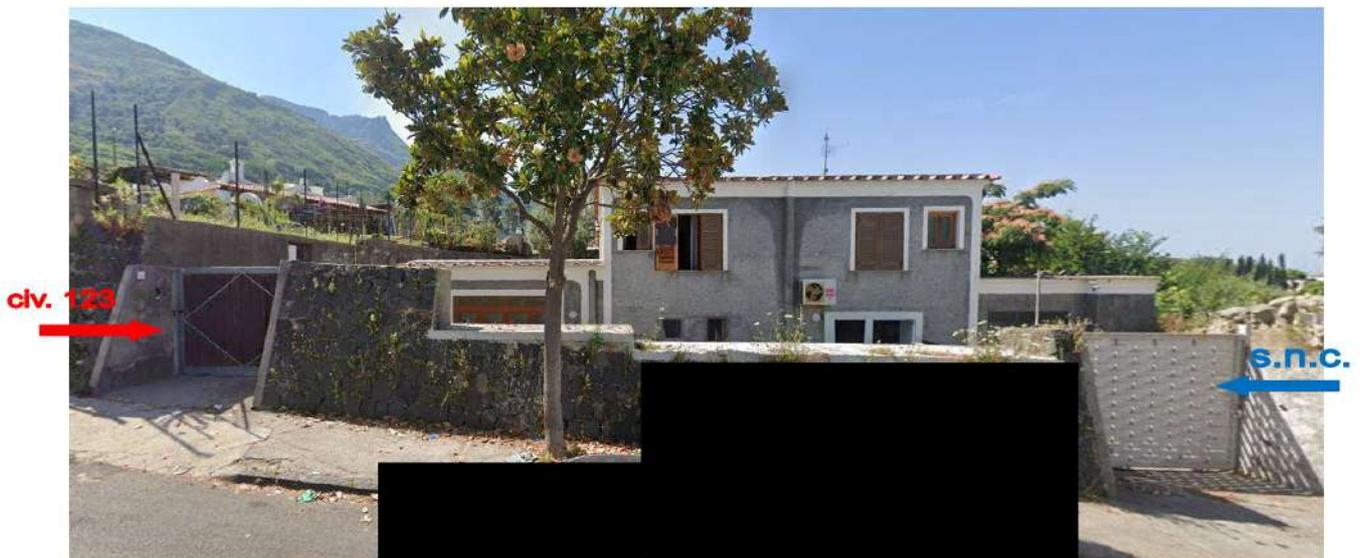
I prospetti sono rifiniti con intonaco rustico tinteggiato di grigio e con cornici e cantoni in intonaco liscio tinteggiati di bianco. La facciata esposta a sud (corrispondente al piano primo) presenta un porticato. Le coperture sono piane. Il fabbricato è dotato di due accessi entrambi da via Baiola: il primo recante il civico n. 123 ed il secondo s.n.c. All'esterno del cancello al civ. 123 vi è il citofono. Al suo esterno il fabbricato *de quo* si presenta in medio stato di manutenzione.

fabbricato - prospetto su Via Baiola - cancello accesso civ. 123 (in rosso) altro accesso s.n.c. (in blu)

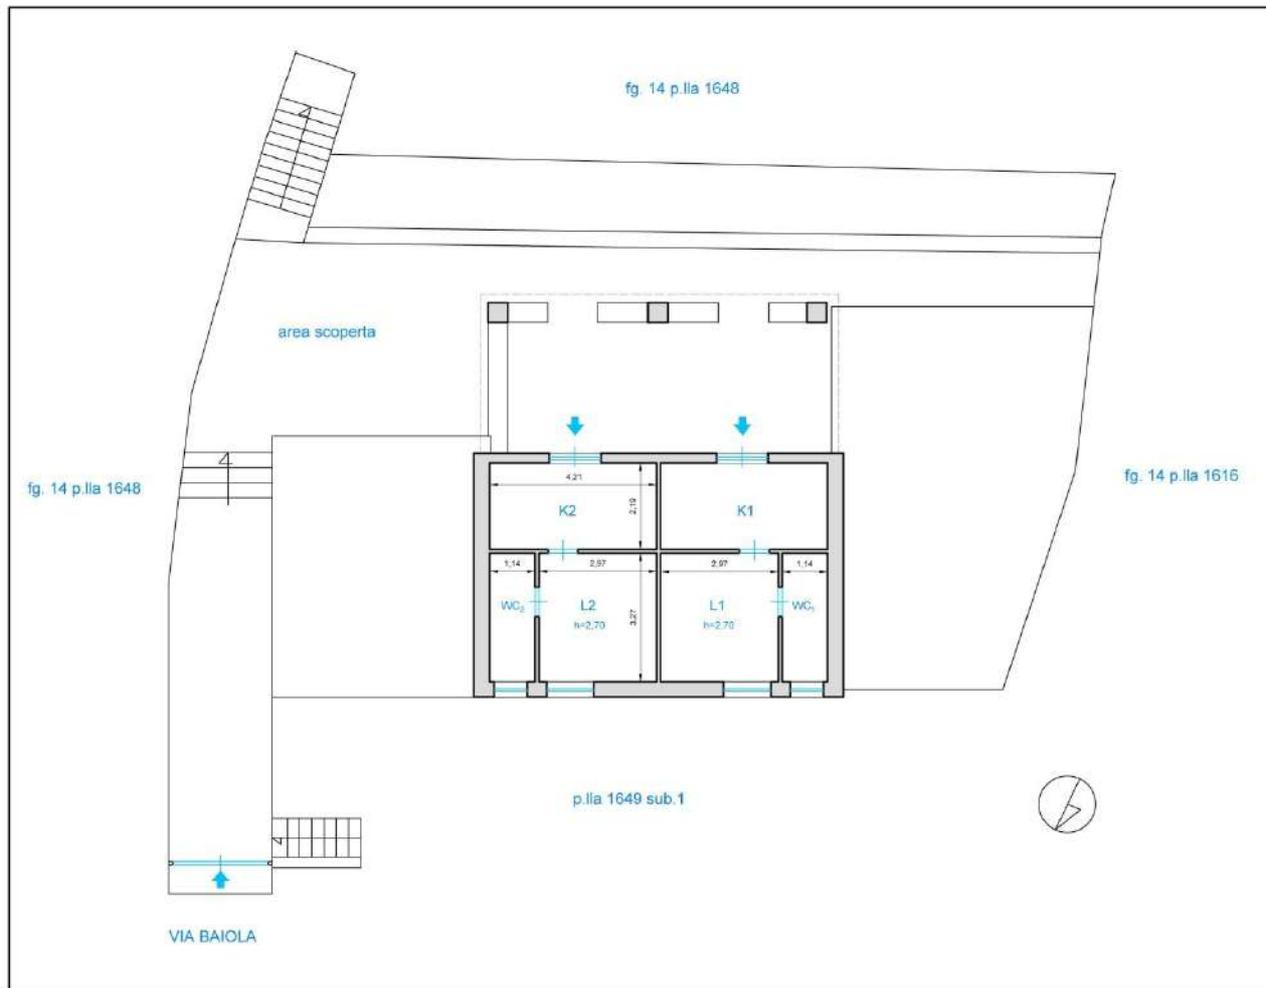
Il cespite si presenta in buone condizioni di manutenzione.

Tutti gli ambienti hanno una copertura piana, l'altezza dei ambienti è 2,70 m. Le tramezzature hanno uno spessore di circa 10 cm; i muri esterni di circa 40 cm.

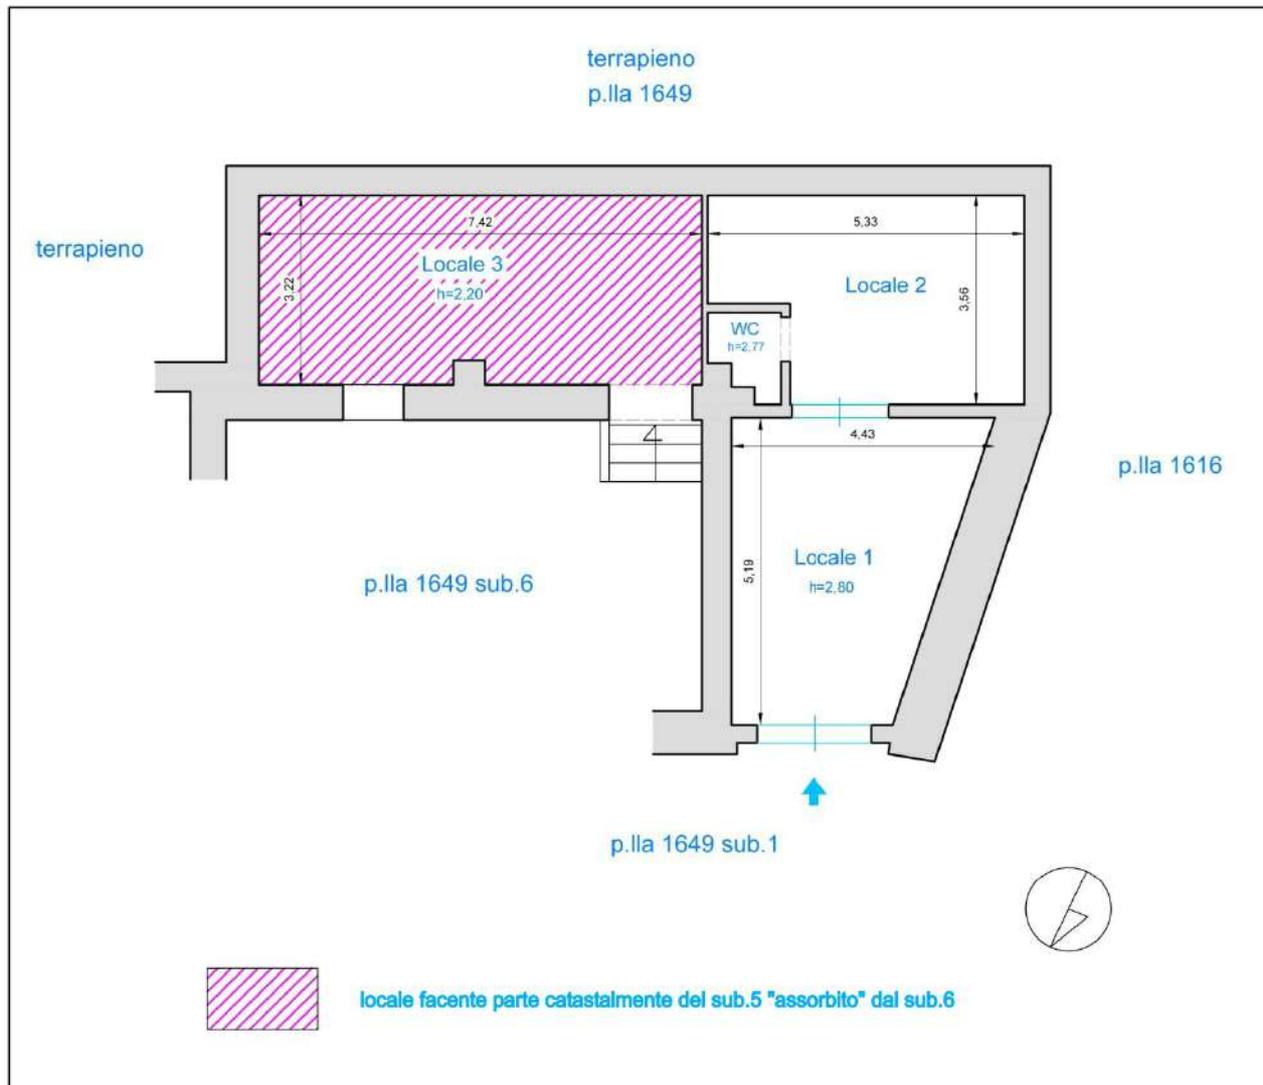
Il cespite si presenta in medie condizioni di manutenzione.

Tutti gli ambienti hanno una copertura piana, l'altezza dei ambienti è 2,80 m. Le tramezzature hanno uno spessore di circa 10 cm; i muri esterni di circa 50 cm.

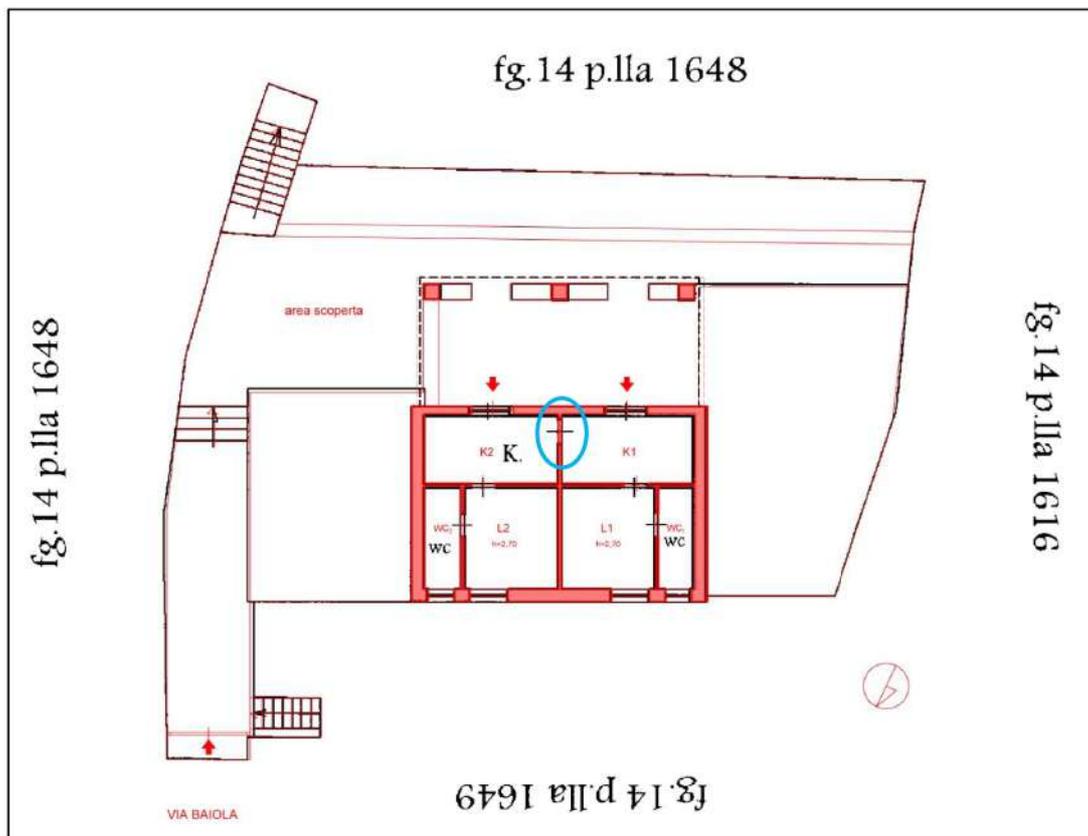
In merito alla descrizione dell'immobile, riportata nei suddetti documenti, essa è **difforme** alla planimetria catastale attuale datata 12/08/2011, in ordine alla diversa distribuzione degli spazi interni con la chiusura del varco di collegamento e la conseguente divisione dell'appartamento in due appartamenti speculari. Di seguito si riporta la sovrapposizione del grafico del rilievo attuale (in rosso) con quello catastale (in nero).

Confronto planimetria catastale attuale - stato dei luoghi

Nella planimetria catastale l'orientamento del nord è corretto.
Le superfici catastali sono conformi a quelle calcolate sul rilievo effettuato in fase di accesso.

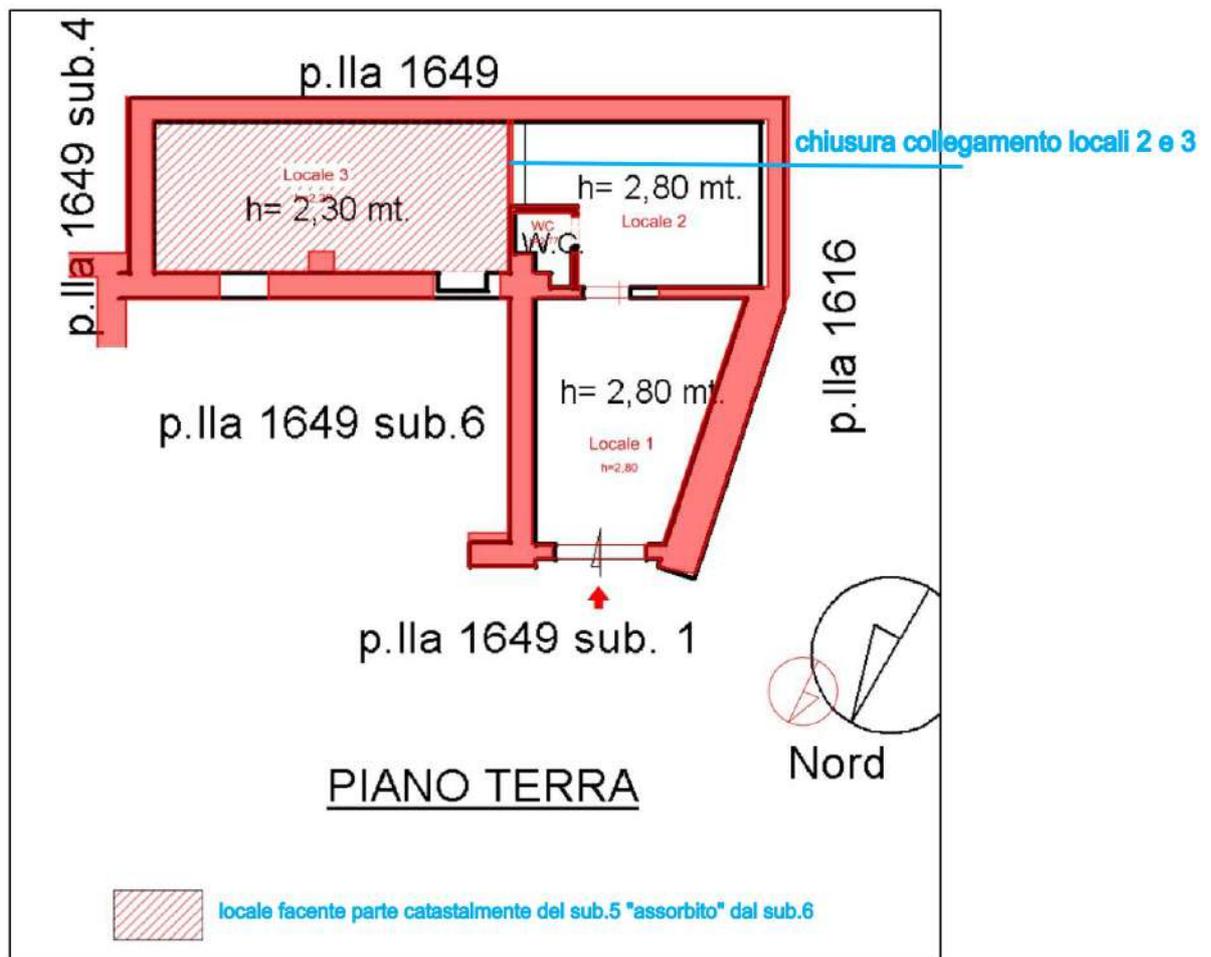
In merito alla descrizione dell'immobile, riportata nei suddetti documenti, essa è difforme alla planimetria catastale attuale datata 06/08/2013. Di seguito si riporta la sovrapposizione del grafico del rilievo attuale (in rosso) con quello catastale (in nero).

Confronto planimetria catastale attuale - stato dei luoghi

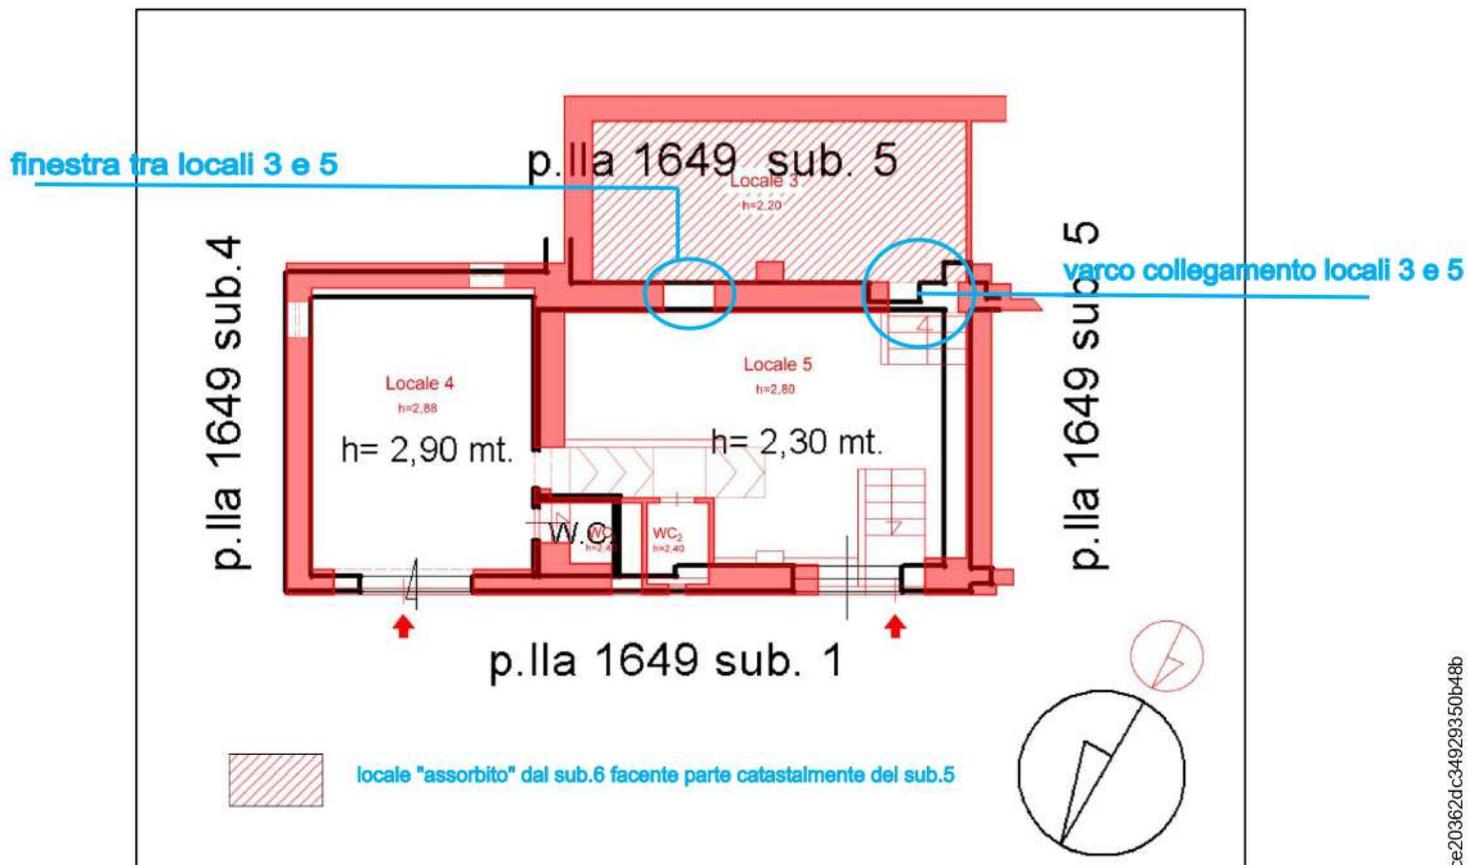
In merito alla descrizione dell'immobile, riportata nei suddetti documenti, essa è **difforme** alla planimetria catastale attuale datata 06/08/2013. Di seguito si riporta la sovrapposizione del grafico del rilievo attuale (in rosso) con quello catastale (in nero).

Confronto planimetria catastale attuale - stato dei luoghi

Tralasciando le imprecisioni grafiche dovute alla rappresentazione approssimativa del grafico catastale che non fa sovrapporre il muro ad ovest, si evince che **lo stato dei luoghi è difforme dalla situazione catastale** in ordine alla diversa distribuzione degli spazi interni (modifica bagno wc1 e creazione di un secondo bagno wc2), alterazione bucatore esterne, apertura di un varco di collegamento e di una finestra tra i locali 3 e 5 e la presenza di un ulteriore vano (locale 3) "assorbito" dall'immobile adiacente (sub.5 - BENE 3).

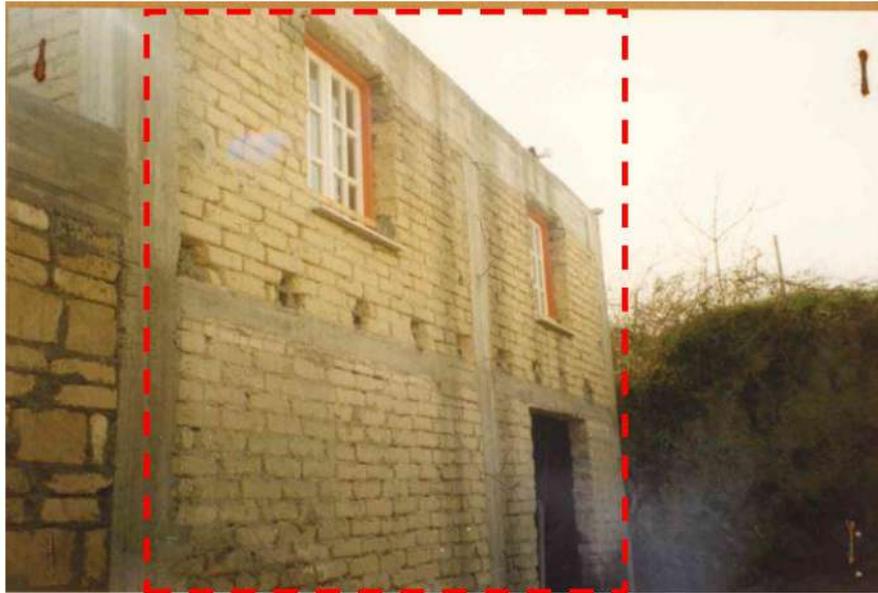
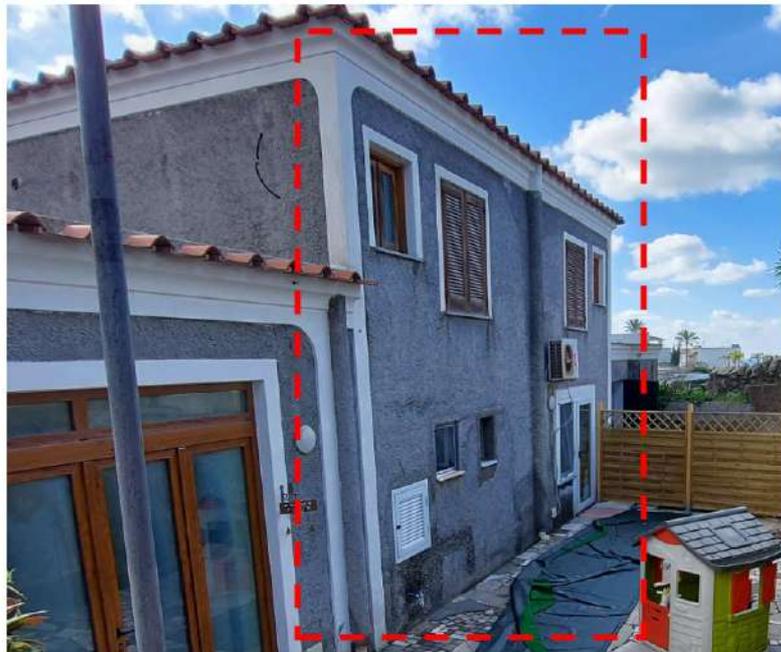
*foto1 allegato istanza condono prot. n. 5932 del 01/03/1995
facciata nord prospiciente via Baiola*

foto stato dei luoghi - facciata nord prospiciente via Baiola

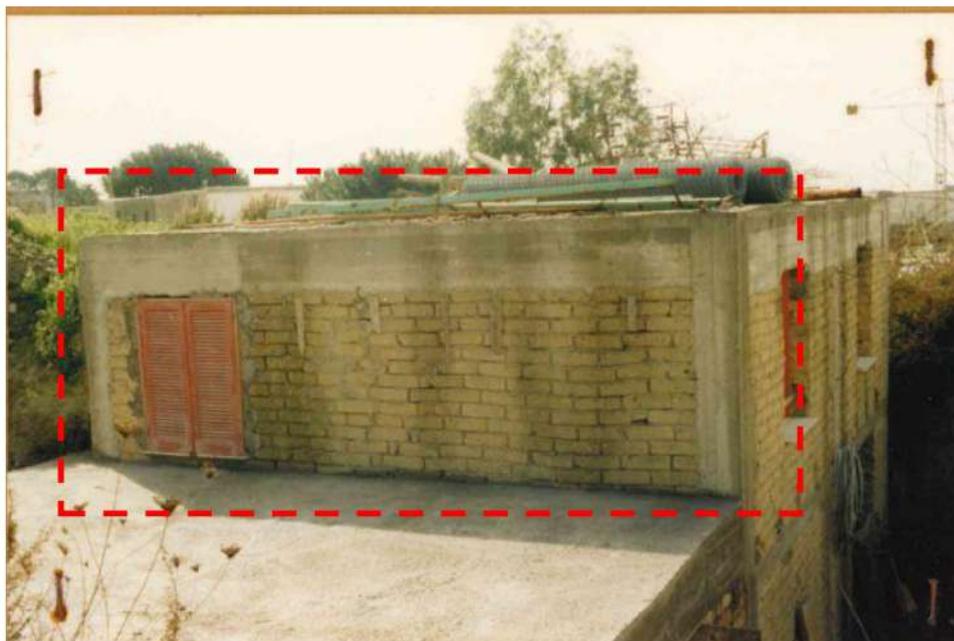
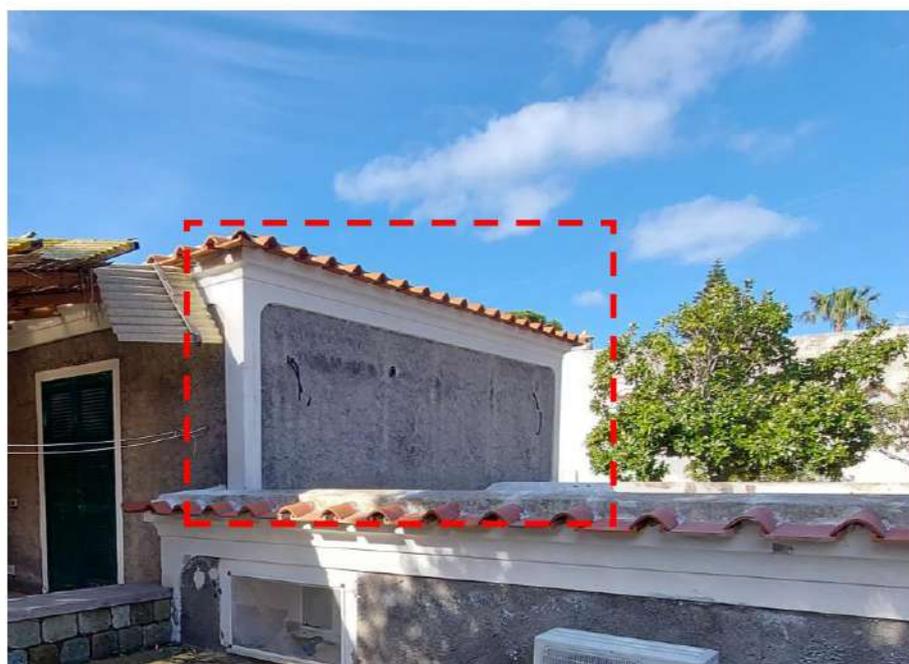
*foto2 allegato istanza condono prot. n. 5932 del 01/03/1995
facciata est*

foto stato dei luoghi - facciata est

Anche in questo caso l'istanza presenta una carenza documentale imputabile all'assenza dei grafici, della documentazione e delle foto (solo n.3 ed esterne e non comprendenti l'intera superficie dei prospetti). Nonostante l'integrazione del 15/12/2006 prot. 31521, a seguito di richiesta dell'U.T.C. di Forio in data 01/09/2006 prot. 21052, non si riscontrano grafici nè ulteriori foto che possano descrivere in maniera puntuale tutti gli interventi effettuati.

Inoltre dall'esamina delle foto si evince che è stato realizzato il volume corrispondente al locale 1 dell'attuale sub.5 piano terra, ma non si esclude che possano essere stati realizzati anche i locali 2 e 3 del medesimo subalterno, si tenga presente che detto volume non risulta oggetto né di codesto condono né di quello a cui si fa riferimento (n. 5932 del 01/03/1995 ai sensi della L. 724/94).

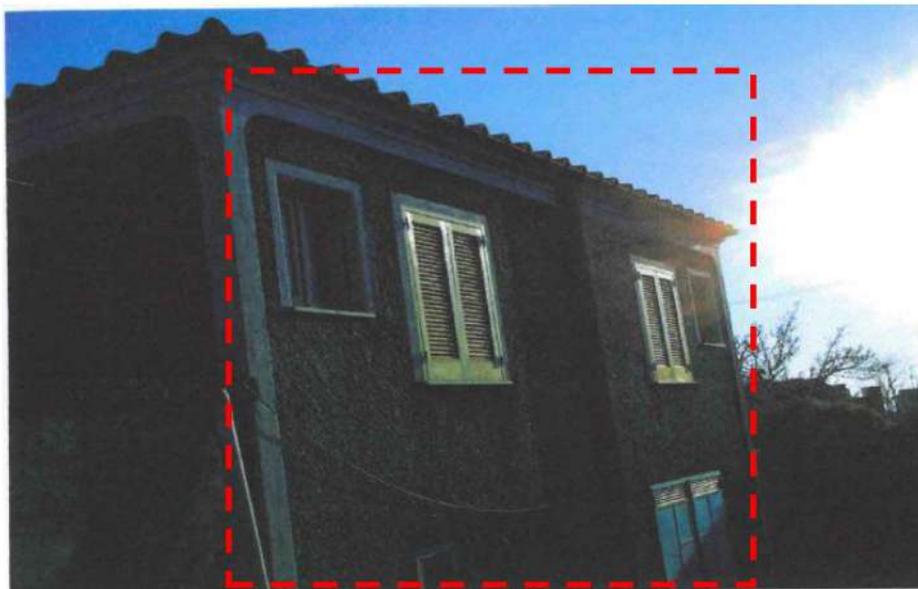
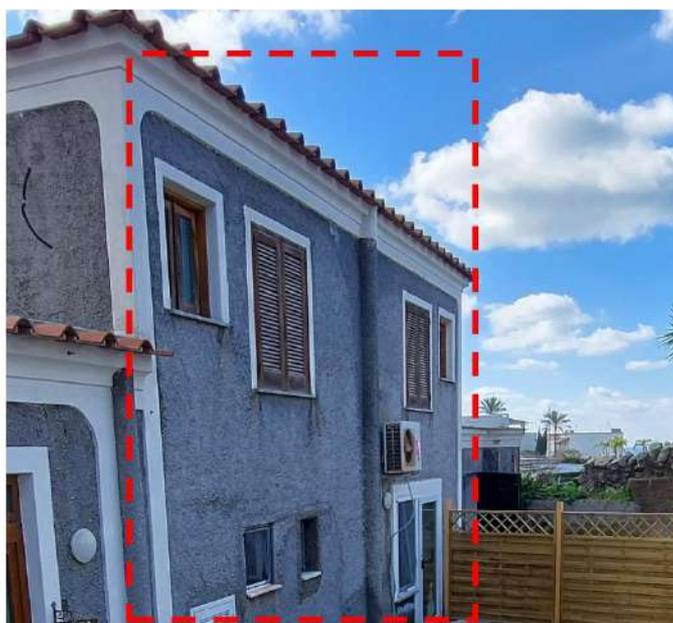
In ogni modo, dalla comparazione delle foto allegate alla pratica con lo stato dei luoghi, emerge che le bucatore della facciata principale (nord) del primo piano sono corrispondenti a quelle attuali, mentre quelle del piano terra della facciata est sono difformi. Non si ha modo di poter effettuare altri confronti sulle altre facciate, non essendoci foto in merito.

*foto1 allegato istanza condono prot. 15655 del 05/07/2004
parte della facciata nord prospiciente via Baiola*

foto stato dei luoghi - facciata nord prospiciente via Baiola

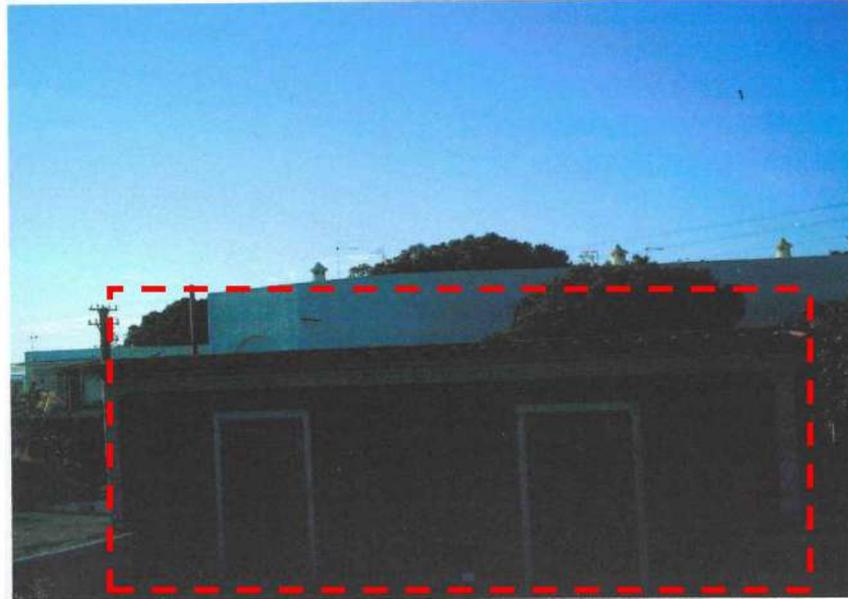
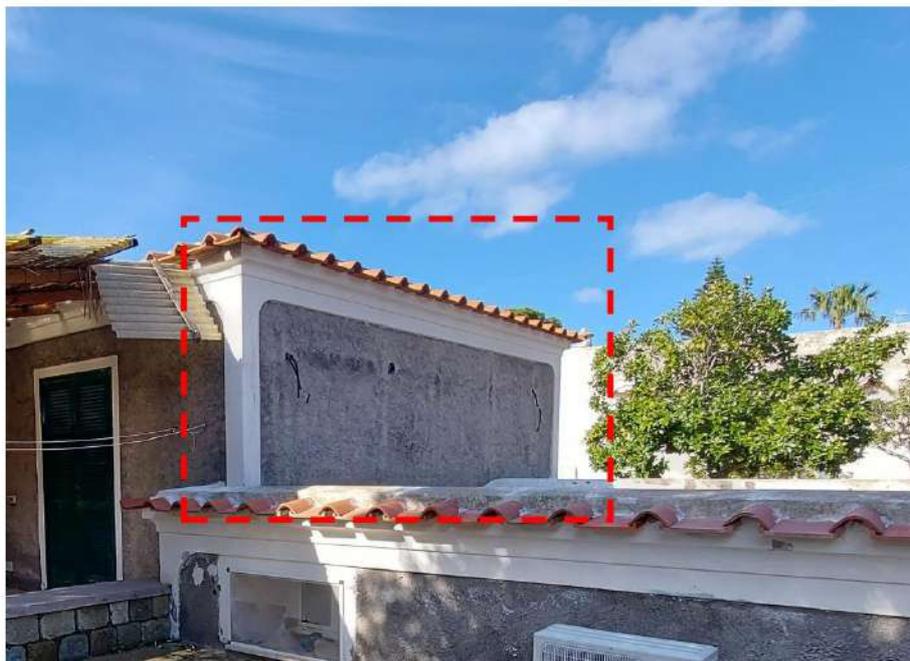
*foto1 allegato istanza condono prot. 15655 del 05/07/2004
facciata est*

foto stato dei luoghi - facciata est

Nell'istanza si dichiara che oggetto del condono ai sensi L. 326/03 prot. 15655 del 05/07/2004 sono opere rientranti nella tipologia di abuso 3 (Opere di ristrutturazione edilizia come definite dall'articolo 3, comma 1, lettera d) del d.P.R. 6 giugno 2001, n. 380 realizzate in assenza o in difformità dal titolo abilitativo edilizio), ma, dai colloqui intercorsi con il funzionario dell'ufficio condono del Comune di Forio, emerge che dette opere non rientrerebbero nella tipologia di abuso

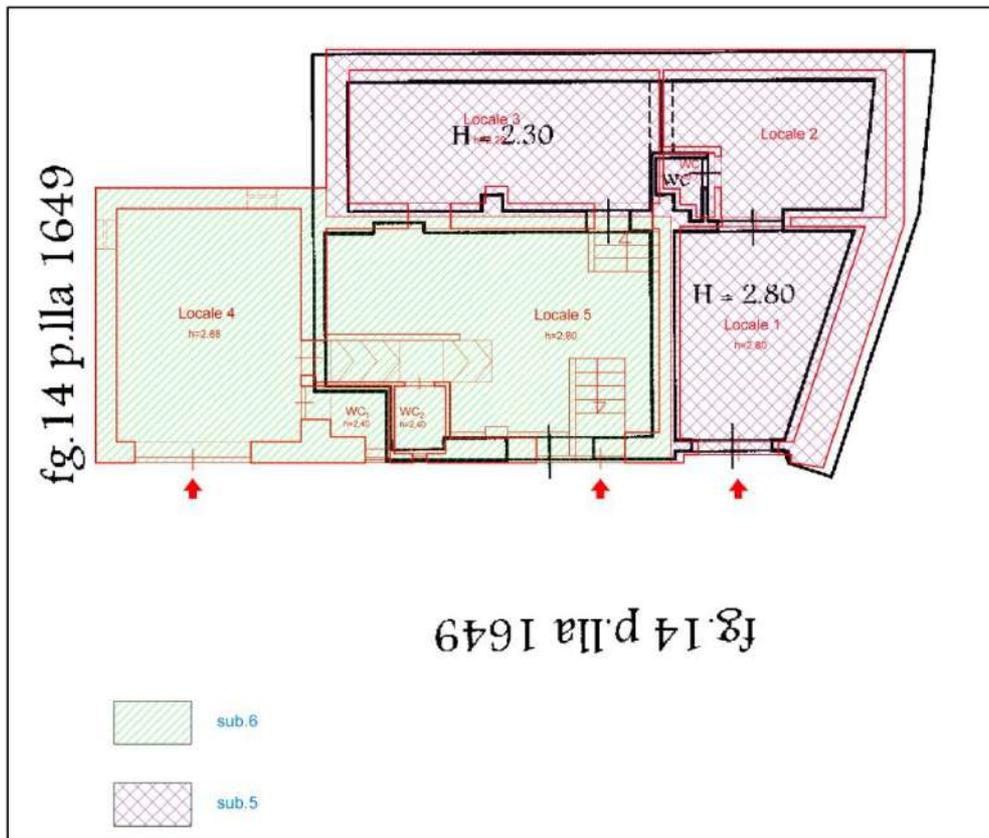
Si evidenzia che codesta rappresentazione catastale del piano terra non rispecchia la descrizione dei manufatti oggetto dei due citati condoni, in quanto nella rappresentazione grafica del sub. 2 vi sono anche i locali dell'attuale sub.5 (che non è oggetto di condono).

confronto attualità - planimetria catastale storica sub.2

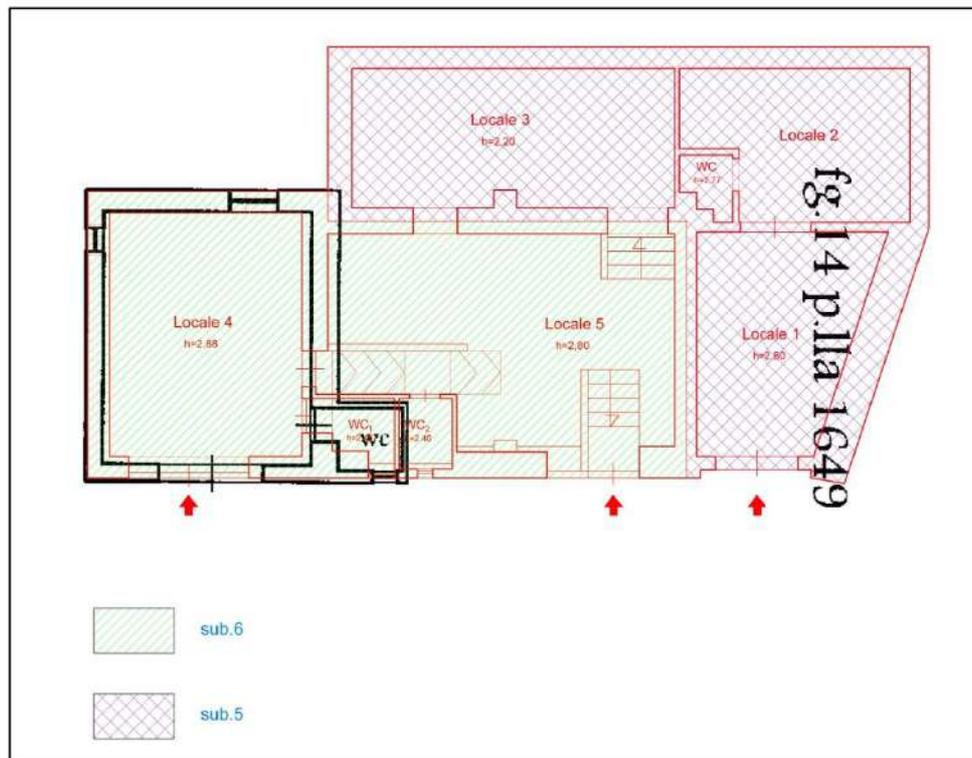
confronto attualità - planimetria catastale storica sub.3
