**Tribunale di Napoli  
XIV SEZIONE CIVILE**

**PROCEDURA ESECUTIVA:** N° R.G.E. 519/2021

**RELAZIONE DELL'ESPERTO**

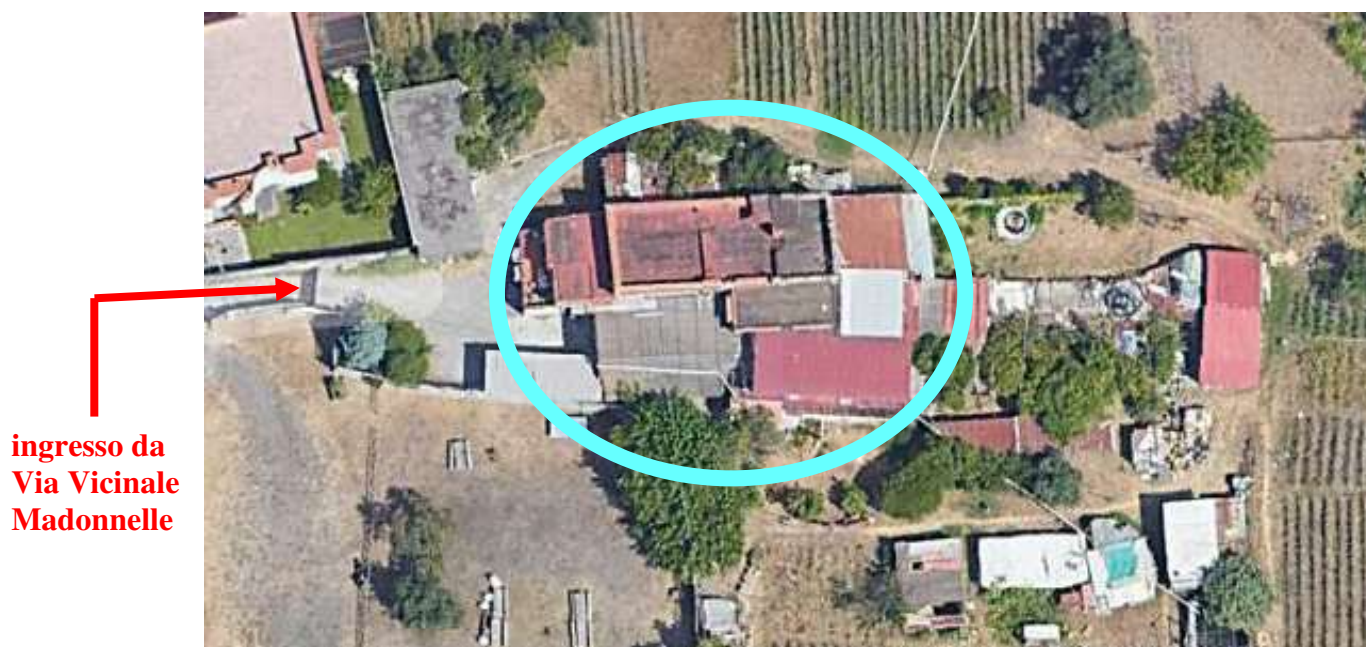
**Figura 1:** Ripresa aerea

Nella figura 1 che segue è riportata la fotografia aerea della zona.

E' stato evidenziato l'organismo edilizio comprendente gli immobili pignorati, composto da strutture in muratura e manufatti tipo tettoie.

Trattasi di un piccolo insediamento di origine rurale.

All'esterno della zona evidenziata si vedono altri corpi di fabbrica, ma gli stessi non interessano (trattasi per lo più di baracche, tettoie e altri comodi rurali).

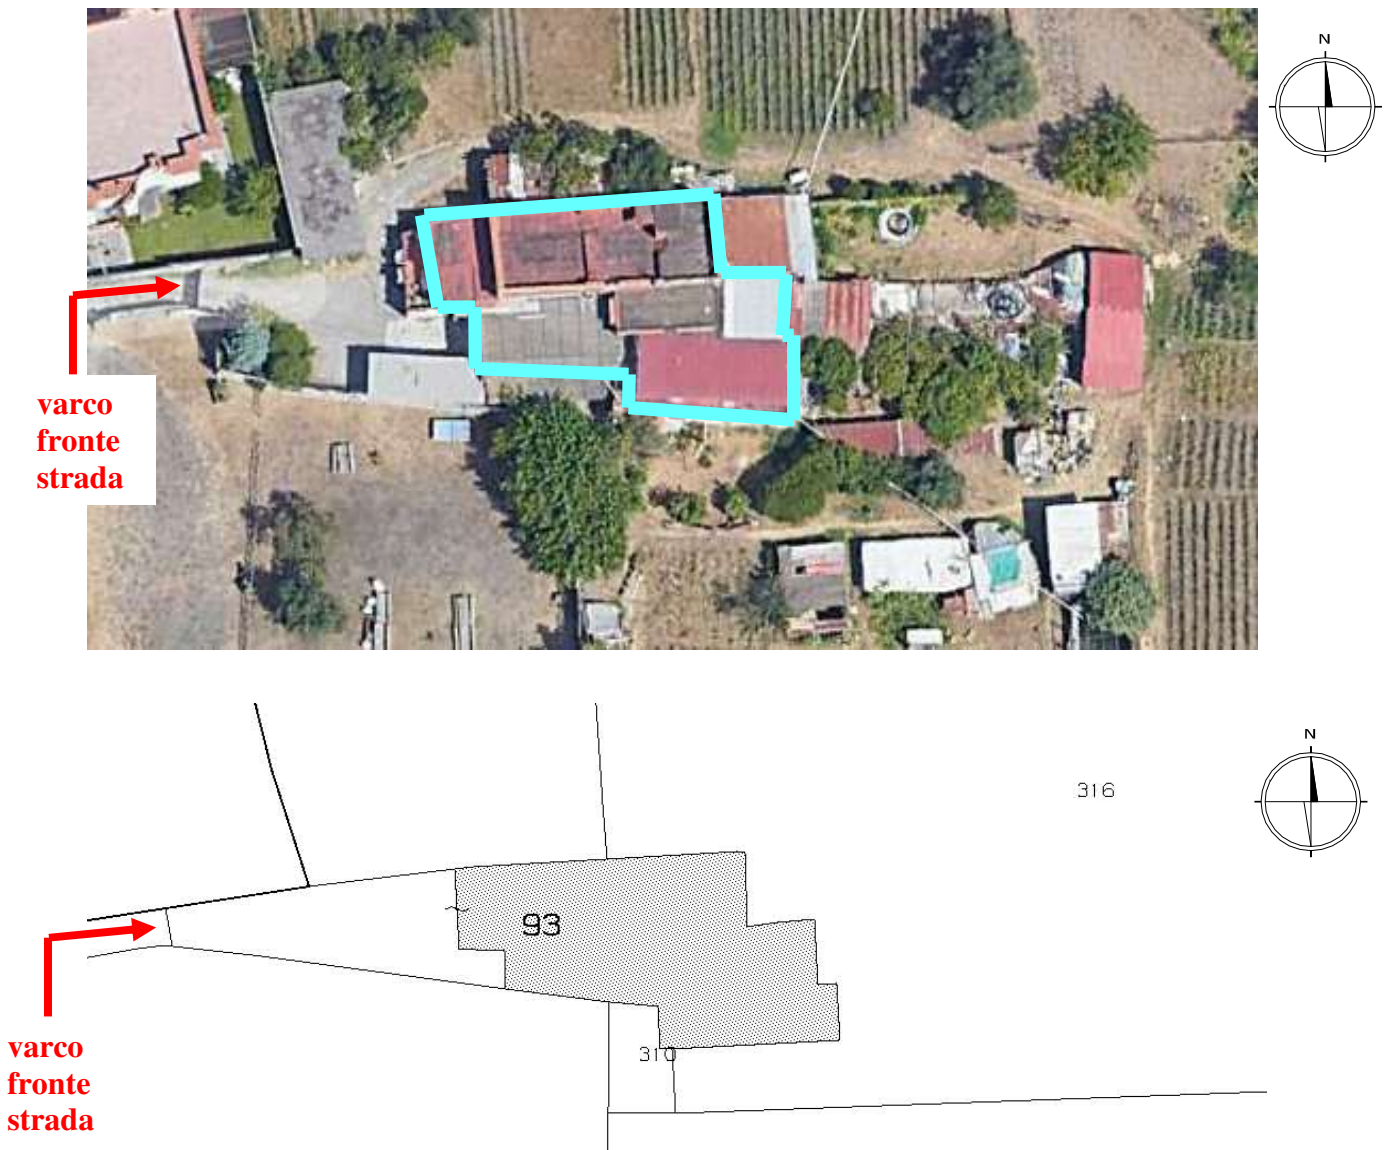
**Figura 2** Raffronto foto aerea e stralcio dell'attuale foglio 8 del Catasto Terreni della zona.

Nella figura 2 che segue sono raffrontate la foto aerea e lo stralcio dell'attuale foglio 8 del Catasto Terreni della zona (proporzioni rispettate).

La costruzione campita nella mappa catastale è l'organismo edilizio comprendente gli immobili pignorati.

La stessa è catastalmente identificata con la particella 93 ed è "aggraffata" ad un'area scoperta sul lato ovest, che è lo spiazzo a ridosso dell'ingresso da Via Vicinale Madonnelle (riconoscibile nella foto aerea).

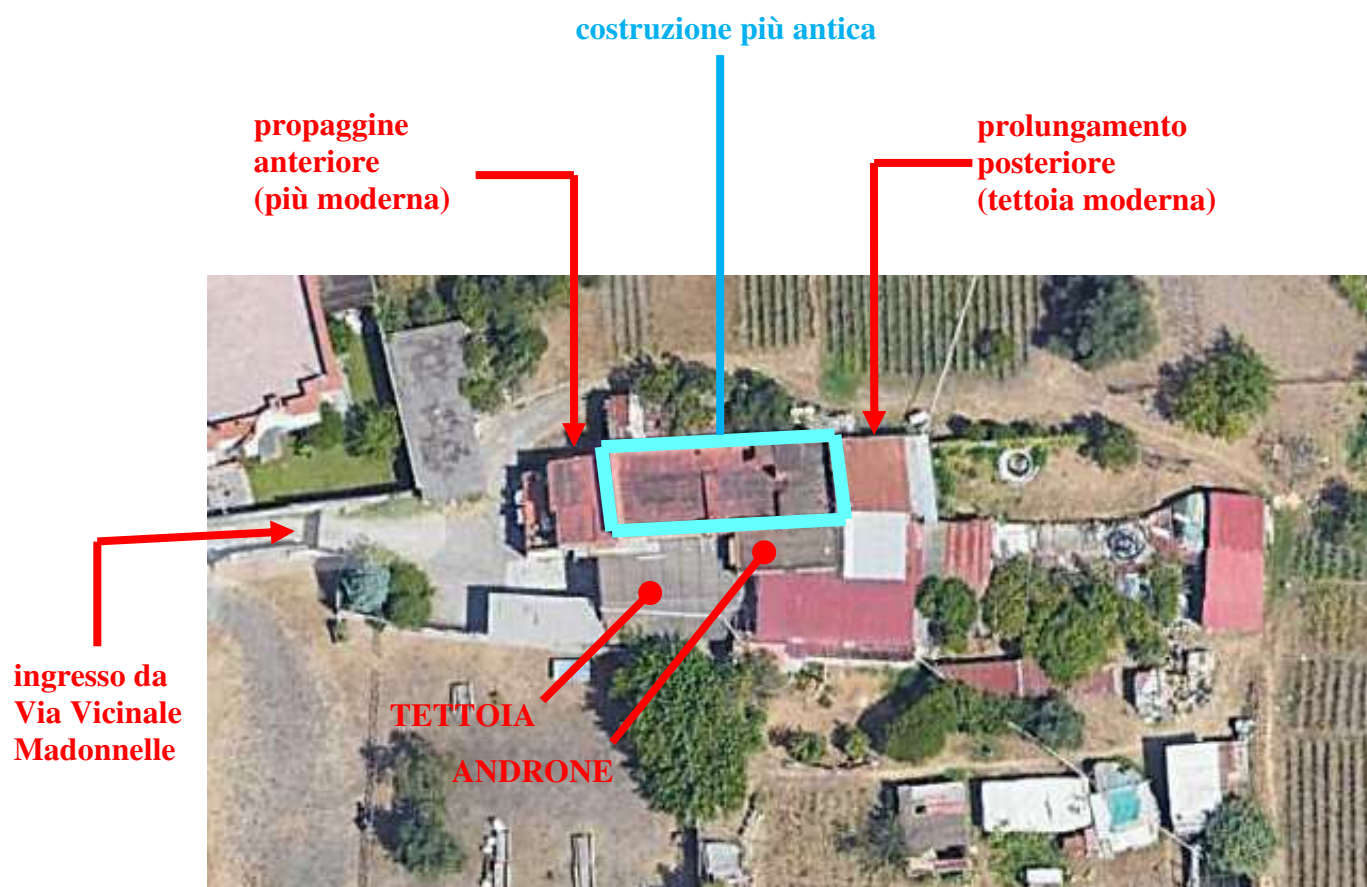
Figura 5: Ripresa aerea

A tergo, sul lato opposto, si vede un altro manufatto in prolungamento, ma trattasi di una tettoia di fattura chiaramente moderna.

All’individuata più antica costruzione si accede oggi per mezzo di un androne costituente struttura a sé.

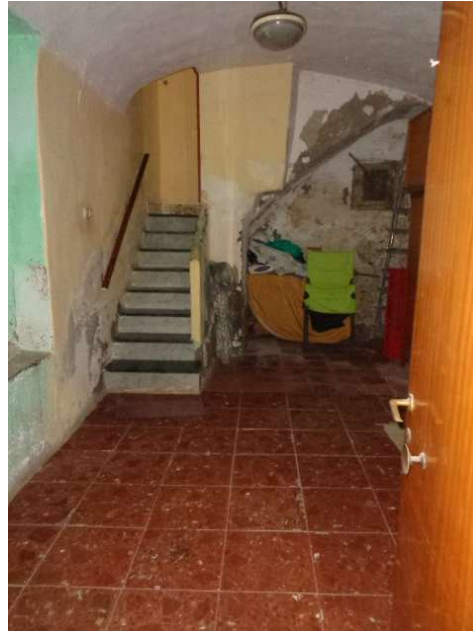
L'apertura sembra proprio l'antica via di accesso alla porzione retrostante dal locale d'ingresso comune menzionato nell'atto del 1957 (se questo locale serviva ad accedere sia alla porzione anteriore rivolta verso la strada che a quella retrostante, doveva chiaramente trovarsi nel mezzo).

**Figura 6:** Vano a piano terra nella zona postica dell'individuata antica costruzione in cui si trova la scala che adduce al primo piano. S'intravede un'apertura sul muro perimetrale (punto evidenziato).

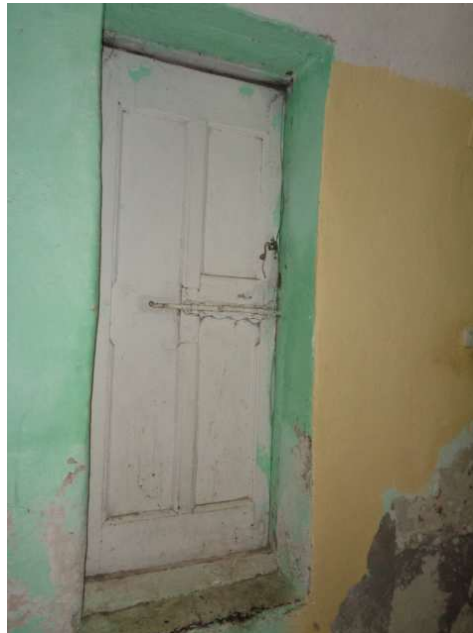
**Figura 7:** Particolare della foto in figura 6.

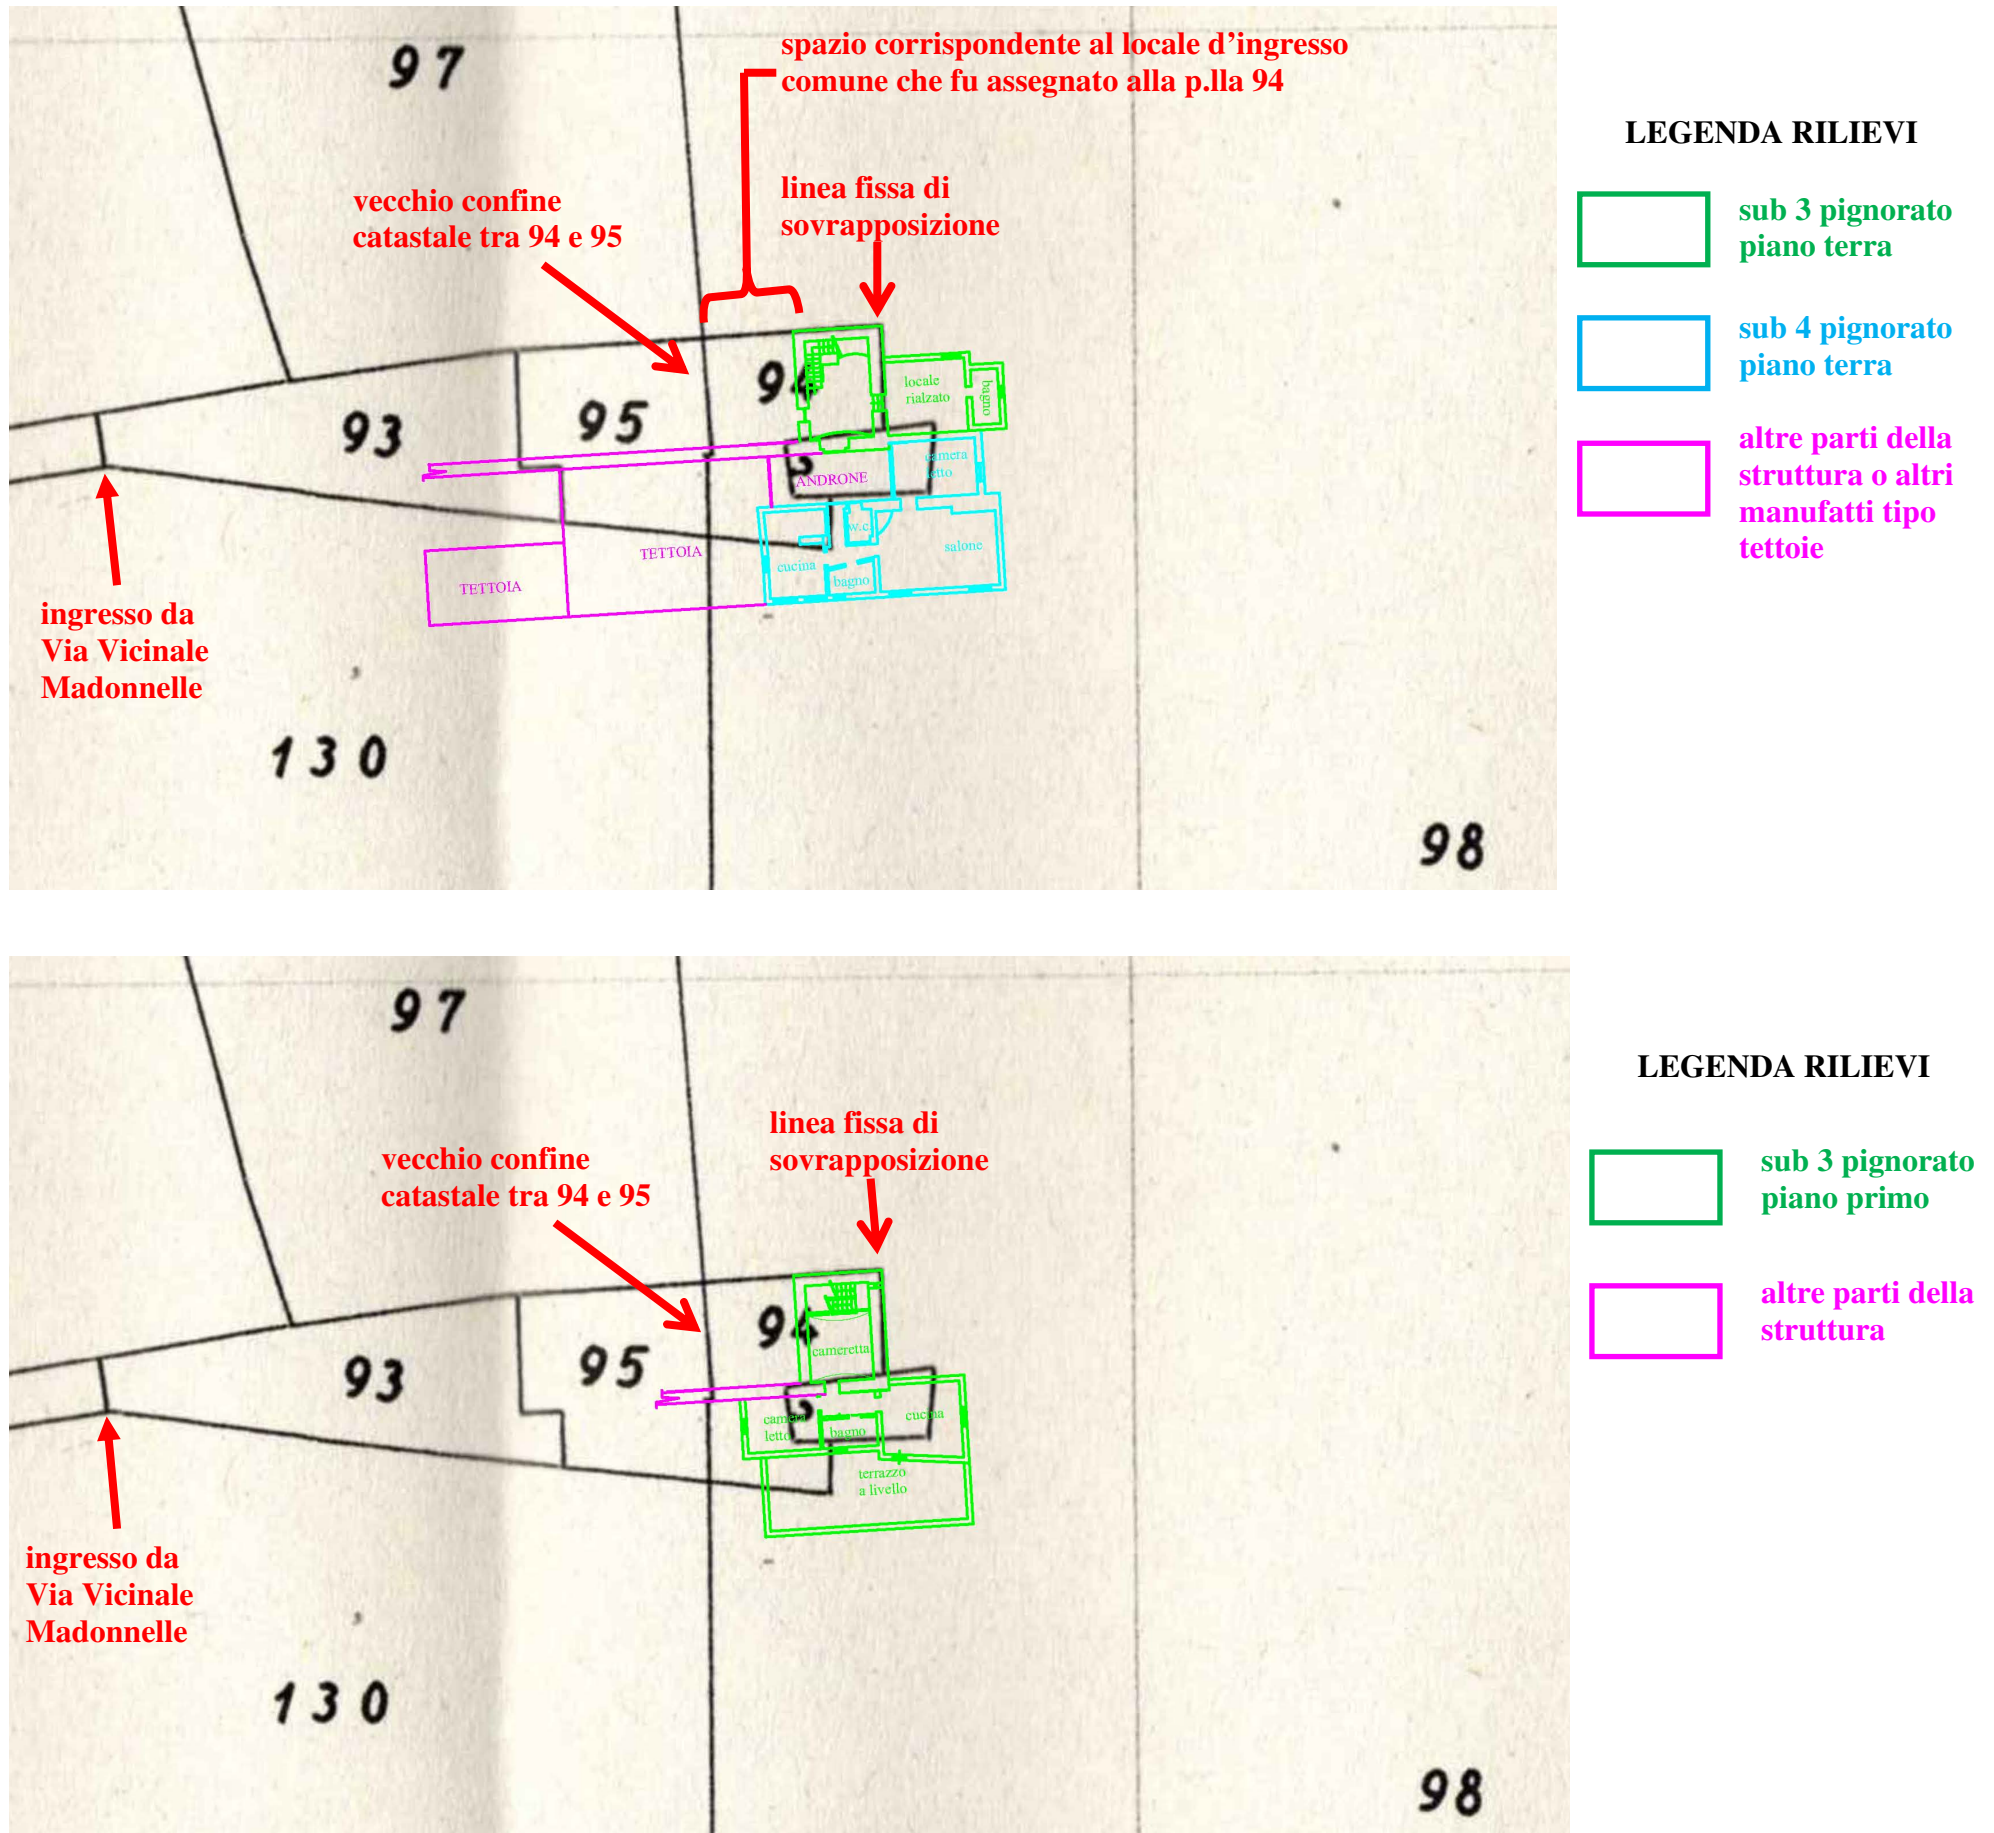
Figura 8: Sovrapposizione della sagoma degli immobili pignorati su mappa catastale del 1965

Gli immobili pignorati non travalicano la linea che separava le particelle 95 e 94 (solo quest'ultima acquistata dal *debitore esecutato*).

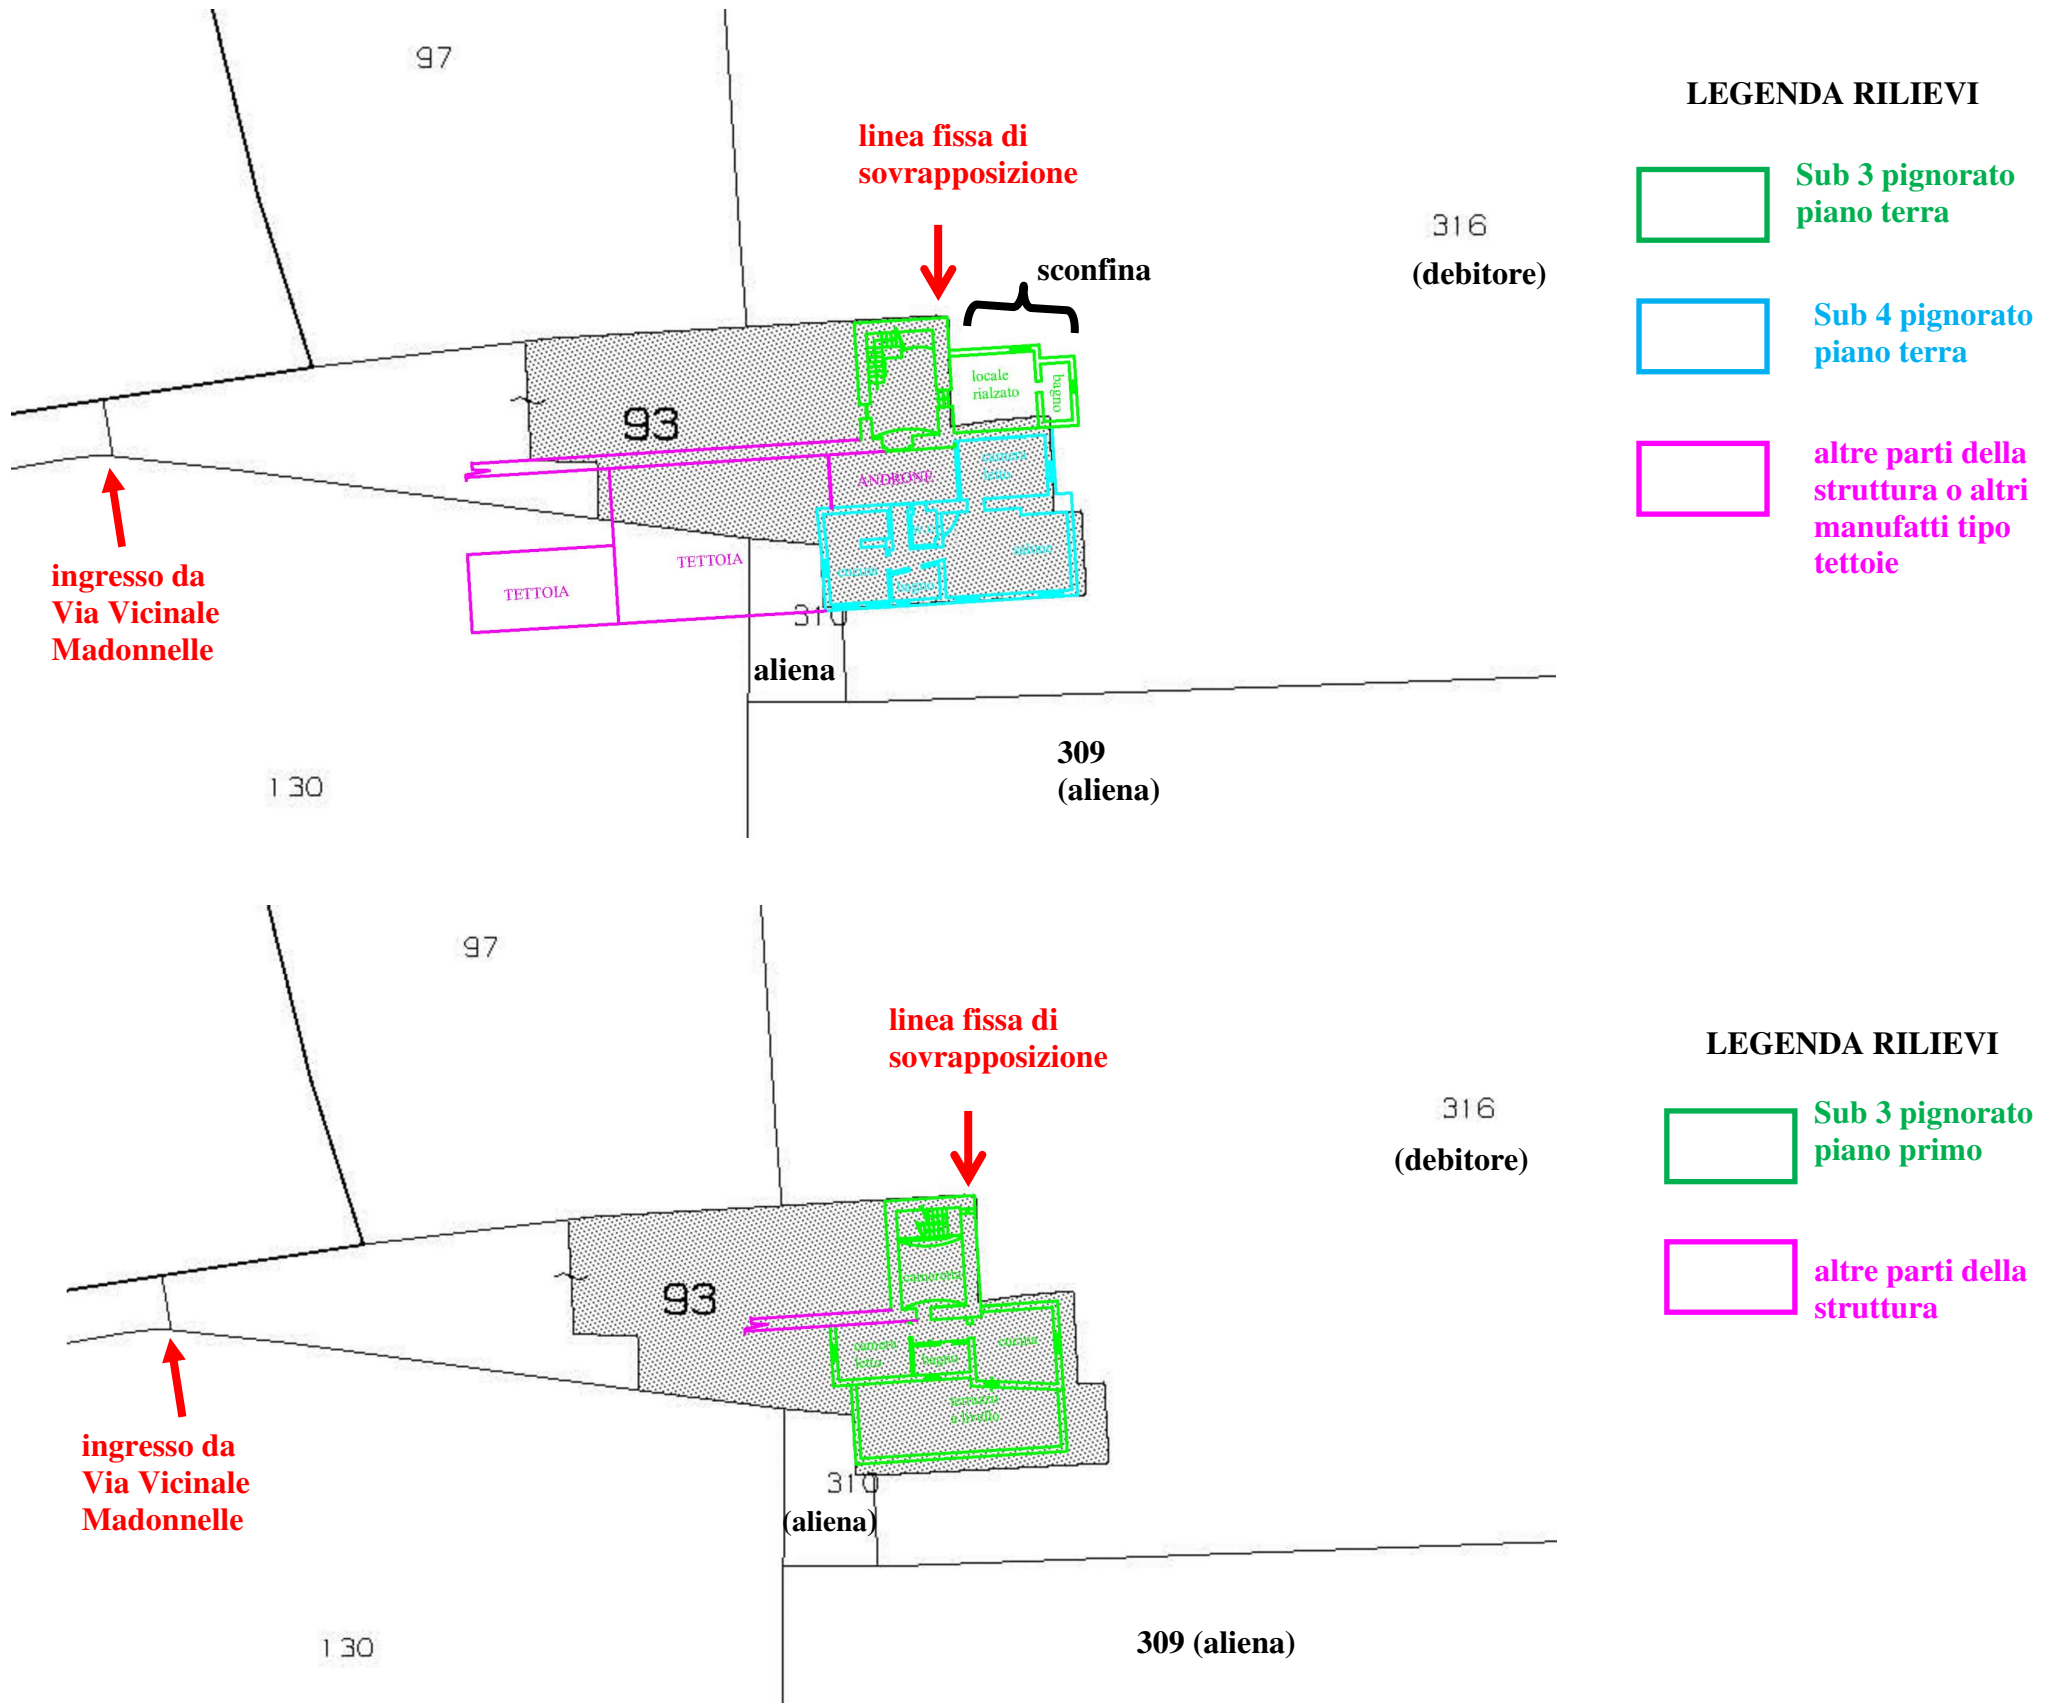
Figura 10: Sovrapposizione della sagoma degli immobili pignorati su mappa catastale attuale

L'operazione di sovrapposizione è stata quindi ripetuta sulla mappa attuale.

La figura 10 illustra il risultato dell'operazione.

Le particelle 309 e 310 sono di proprietà aliena e non **SEMBRANO** interessate da sconfinamenti degli immobili pignorati.

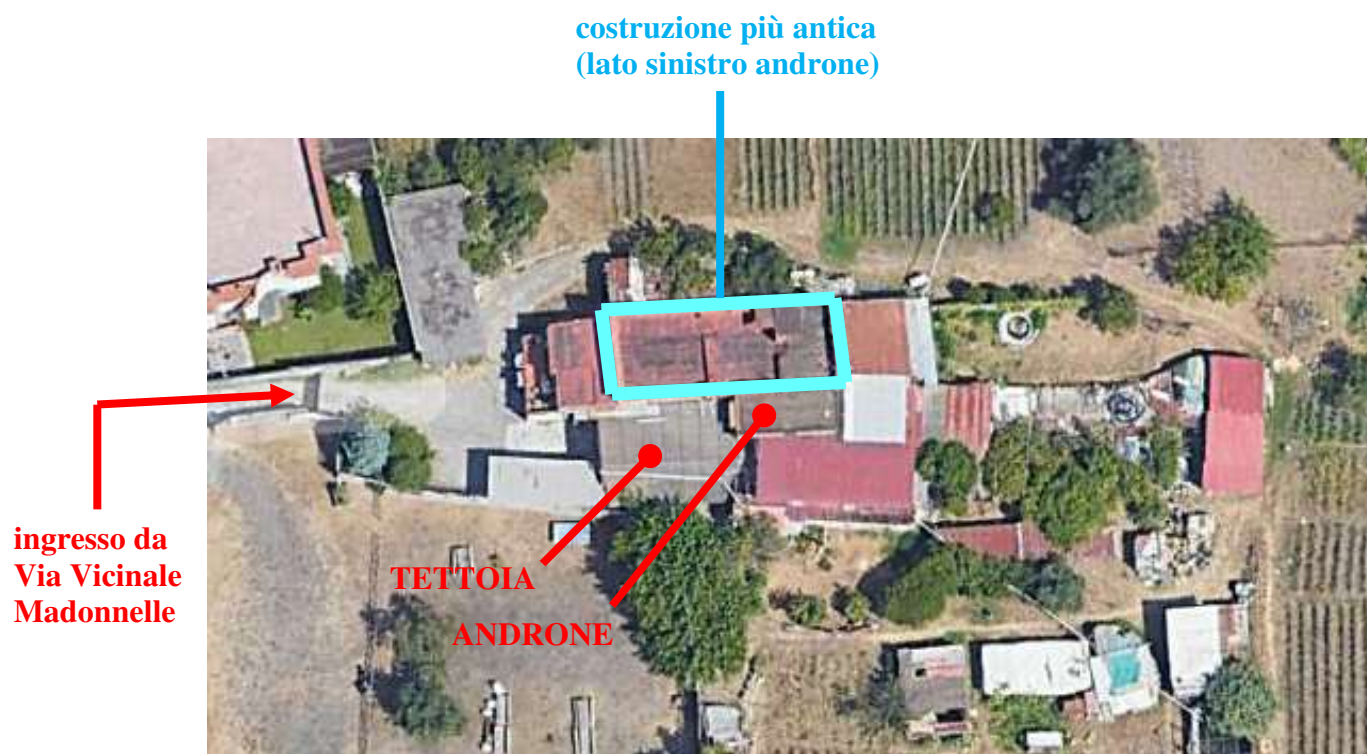
**Figura 12:** Ripresa aerea

Dalle descrizioni riportate nell'atto notarile del 1957 si capisce – e bene – che il corpo di fabbrica certamente esistente nel 1957, e risalente ai primi del '900, è quello dislocato sul lato sinistro dell'attuale androne d'ingresso e solo questo (cfr. figura 13)

Da questo lato, invero, sono state ritrovate le strutture più antiche.

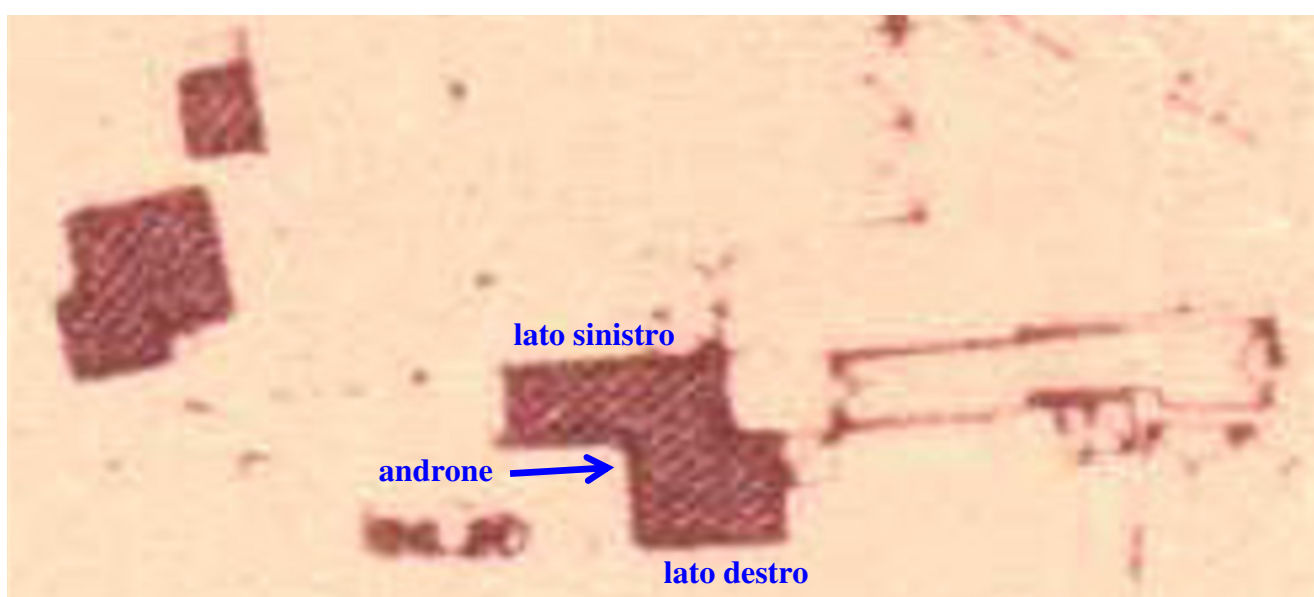
**Figura 14:** Particolare d'interesse aerofotogrammetria del 1983

La costruzione raffigurata in tale aerofotogrammetria evidenzia sia il più antico corpo di fabbrica sul lato sinistro dell'androne che il corpo di fabbrica posto sul lato destro (cfr. figura 14).
