**TRIBUNALE ORDINARIO DI NAPOLI
SEZIONE ESECUZIONI IMMOBILIARI DI NAPOLI**

**CONSULENZA TECNICA D'UFFICIO NEL PROCEDIMENTO
ESECUTIVO IMMOBILIARE N. 111/2023 R.G.Esec.
Giudice dell'esecuzione Dott. Giulio Cataldi
Promosso da**

**Relazione di Consulenza
Tecnica d'Ufficio**

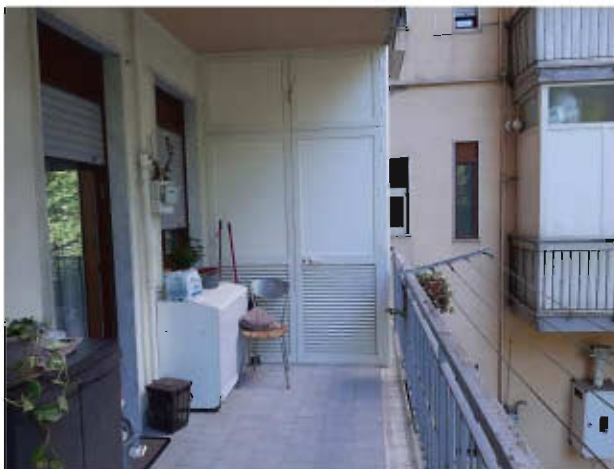
Sui balconi sono presenti ripostigli realizzati con pannelli in alluminio.

Balcone con ripostiglio con accesso dalla cucina

Per quanto riguarda la diversa distribuzione degli spazi interni, questa risulta sanabile ai sensi dell'art.36 del D.P.R.380/01, mentre i ripostigli realizzati sui balconi e l'ampliamento in corrispondenza della porta d'ingresso dell'immobile, a parere della sottoscritta, non risultano sanabili sulla base della normativa urbanistico-edilizia in vigore. Inoltre la sottoscritta non è in grado di affermare se le difformità in oggetto possano essere condonabili a cura dell'aggiudicatario ai sensi dell'art. 40 della Legge 47/1985 in quanto sulla base delle informazioni reperite non è possibile stabilire se gli abusi siano stati ultimati entro il 31.03.2003 ovvero nei termini di legge dell'ultimo condono edilizio del 2003.

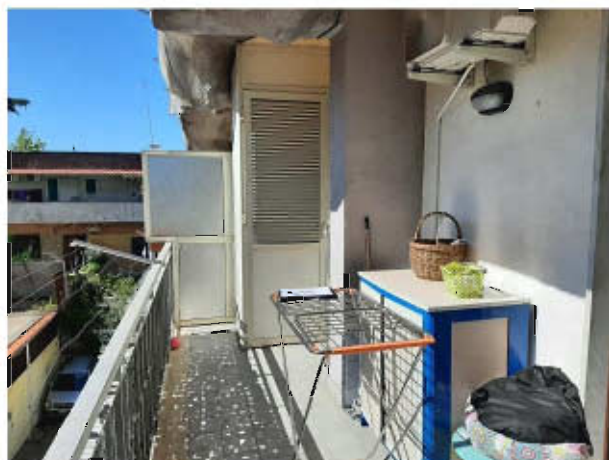
Balcone con ripostiglio con esposizione ad est

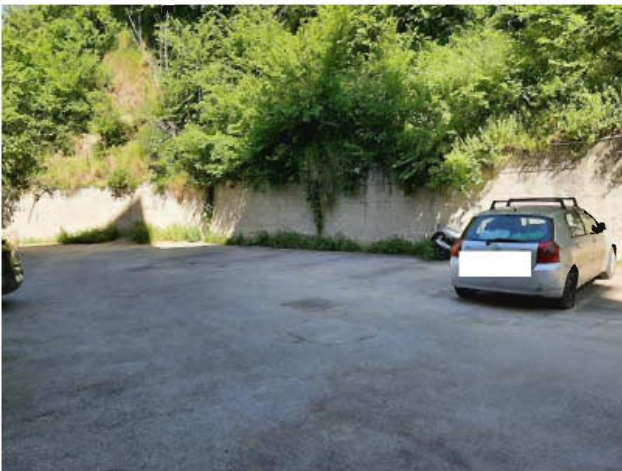
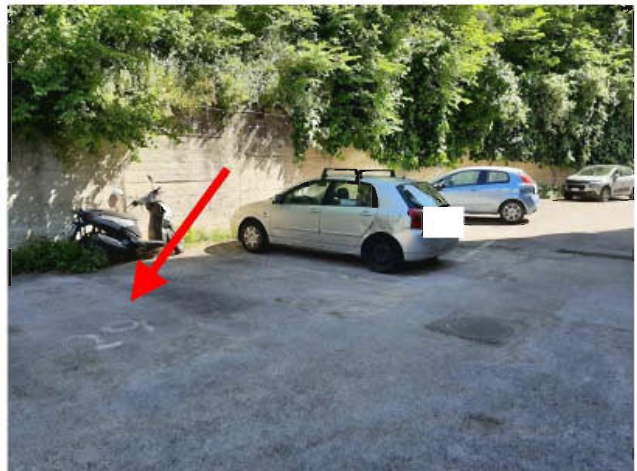
n.48 e presenta nelle parti carrabili, comprensive dei posti auto, una pavimentazione in conglomerato bituminoso in mediocri condizioni manutentive.

Cortile condominiale in cui sono ubicati i posti auto scoperti

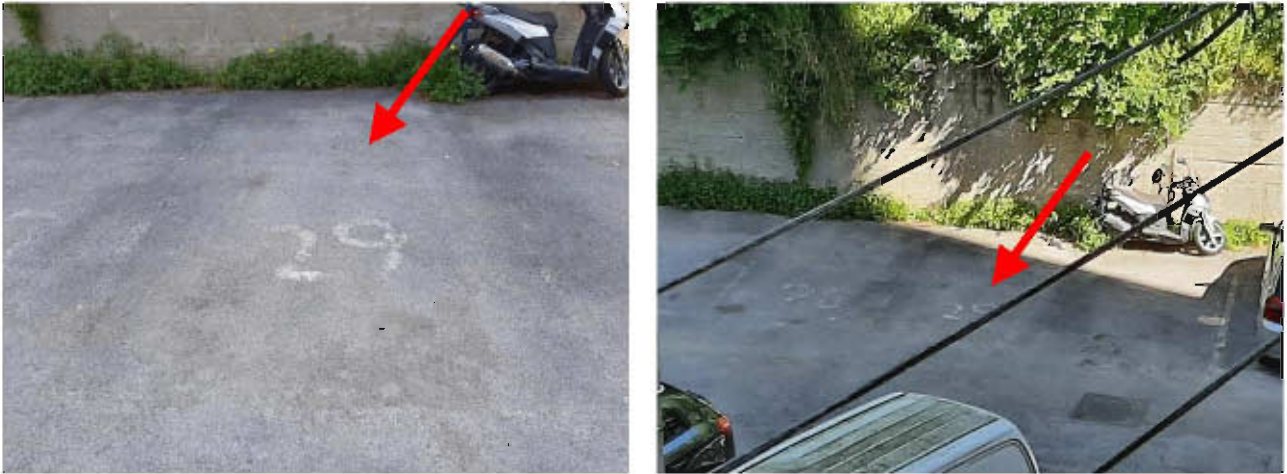
Il posto auto è delimitato a terra da strisce bianche ed è ubicato in adiacenza ad altri posti auto, perpendicolarmente al muro di recinzione dell'area esterna condominiale.

Posto auto int.29
