Procedura Esecutiva Immobiliare R.G.E. N. 732/2021

Immobile sito nel Comune di Napoli
Vico Lammadari n. 93 – Piano Secondo
NCEU sez. STE – fg 4 – plla 447 – sub 30

ELABORATO PERITALE

C.T.U.
ing. Massimo Bernardo

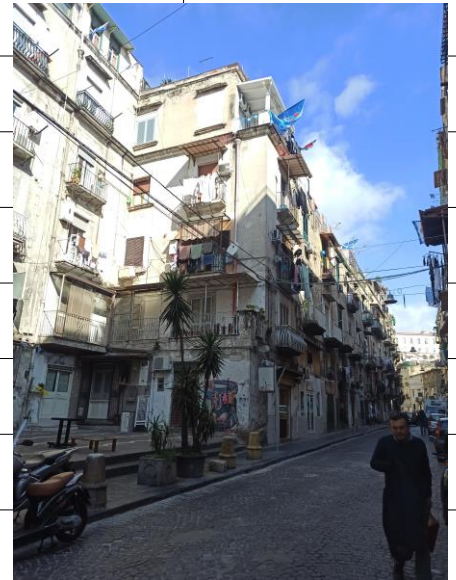
Trattasi di un'abitazione di tipo economico, facente parte di un edificio del centro storico di Napoli di impianto preottocentesco, con accesso dal civico 93 di vico Lammatari, quartiere Sanità.

Dal ballatoio del piano secondo del corpo scale, mediante un lungo corridoio si accede, ultima porta a destra, all'appartamento in oggetto. L'edificio di cui fa parte l'immobile è costituito mediamente da cinque livelli fuori terra e ha struttura portante in muratura di tufo e solai in ferro e laterizio.

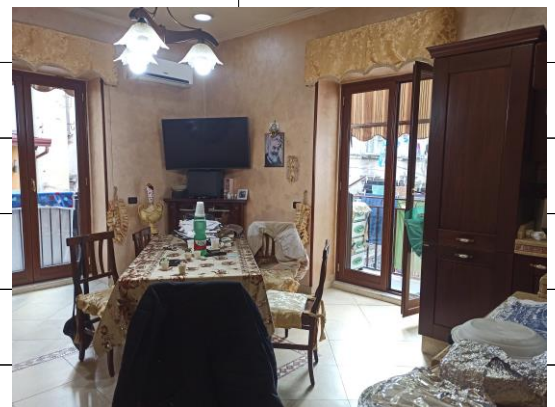
L'appartamento confina a nord con immobile di altro edificio, a est con via Sanità, a sud con corridoio condominiale, altra proprietà del medesimo fabbricato e largo privato confinante con via Sanità e a ovest con immobile di altra proprietà dello stesso fabbricato.
