**Esecuzione Immobiliare n. 441/2019 R.G.E.
promossa da BANCA MONTE DEI PASCHI DI SIENA S.p.A.
contro *** Omissis *****

Relazione di stima
VERSIONE PRIVACY

L'esperto stimatore
dott. ing. Davide Portolano

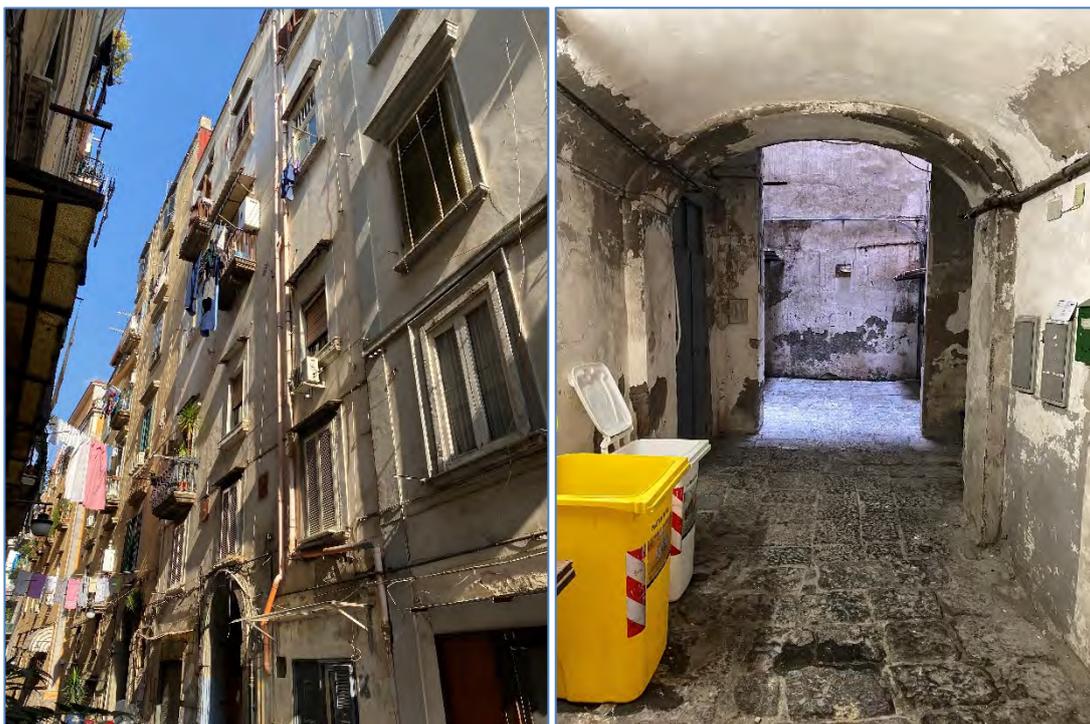
ingresso di Vico Concordia n. 15, e presenta uno stato dei prospetti complessivamente **mediocre** con talune porzioni di intonaco ammalorate, efflorescenze e macchie di umidità. L'interno del fabbricato (androne, cortile e cassa scale) presenta invece un più evidente stato di degrado con ampie porzioni mancanti di intonaco e diffusi ammaloramenti.

Figura 1. Prospetto del fabbricato da Vico Concordia (sinistra) e androne/cortile interno (destra).

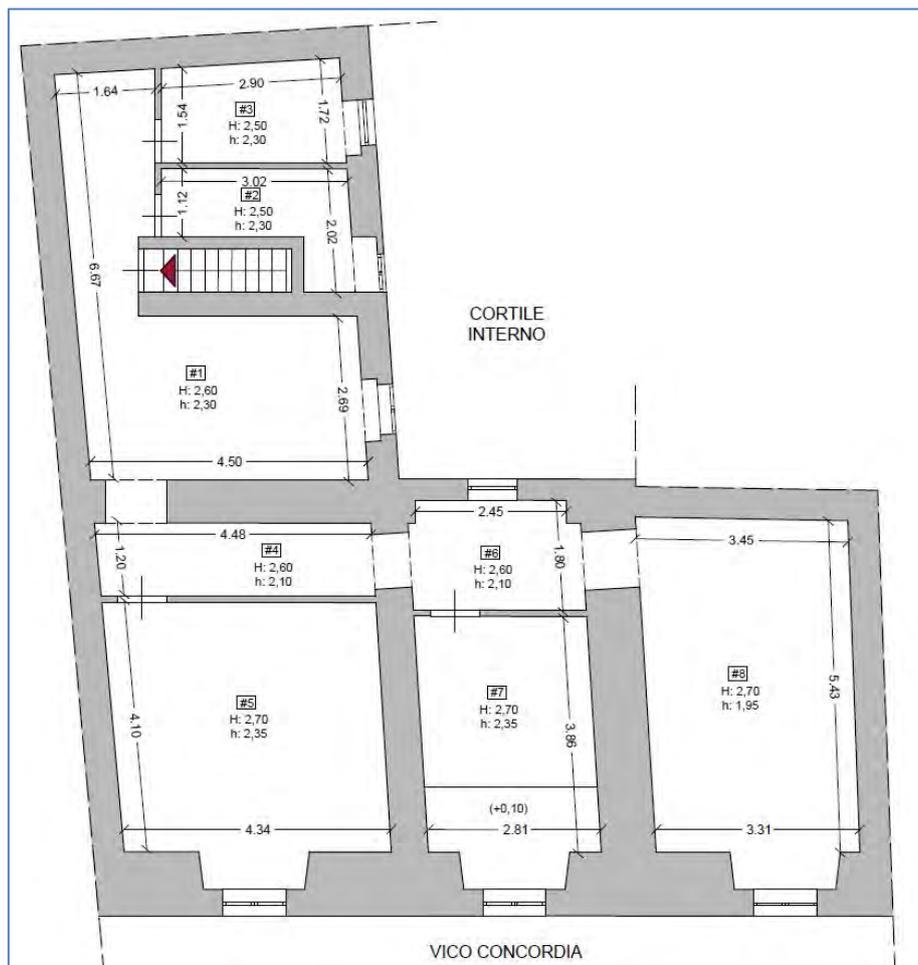
Figura 2. Rilievo dello stato dei luoghi (estratto della Tavola B-2).

L'appartamento, caratterizzato in tutti gli ambienti da soffitti voltati, si articola in un ambiente [#1] di superficie utile pari a 18,4 mq e altezza variabile da 2,30 a 2,60 m, fungente da ingresso, soggiorno e cucina, due bagni contigui [#2] e [#3] di superficie utile rispettivamente pari a 4,5 mq e 5,1 mq e altezza variabile da 2,30 a 2,50 m, un disimpegno [#4] di superficie utile pari a 6,0 mq e altezza variabile da 2,10 a 2,60 m, una camera [#5] di superficie utile pari a 19,0 mq e altezza variabile da 2,35 a 2,70 m, un

secondo disimpegno [#6] di superficie utile pari a 5,6 mq e altezza variabile da 2,10 a 2,60 m, nonché due ulteriori camere, la prima [#7] di superficie utile pari a 11,9 mq e altezza variabile da 2,35 a 2,70 m, e la seconda [#8] di superficie utile pari a 19,9 mq e altezza variabile da 1,95 a 2,70 m.

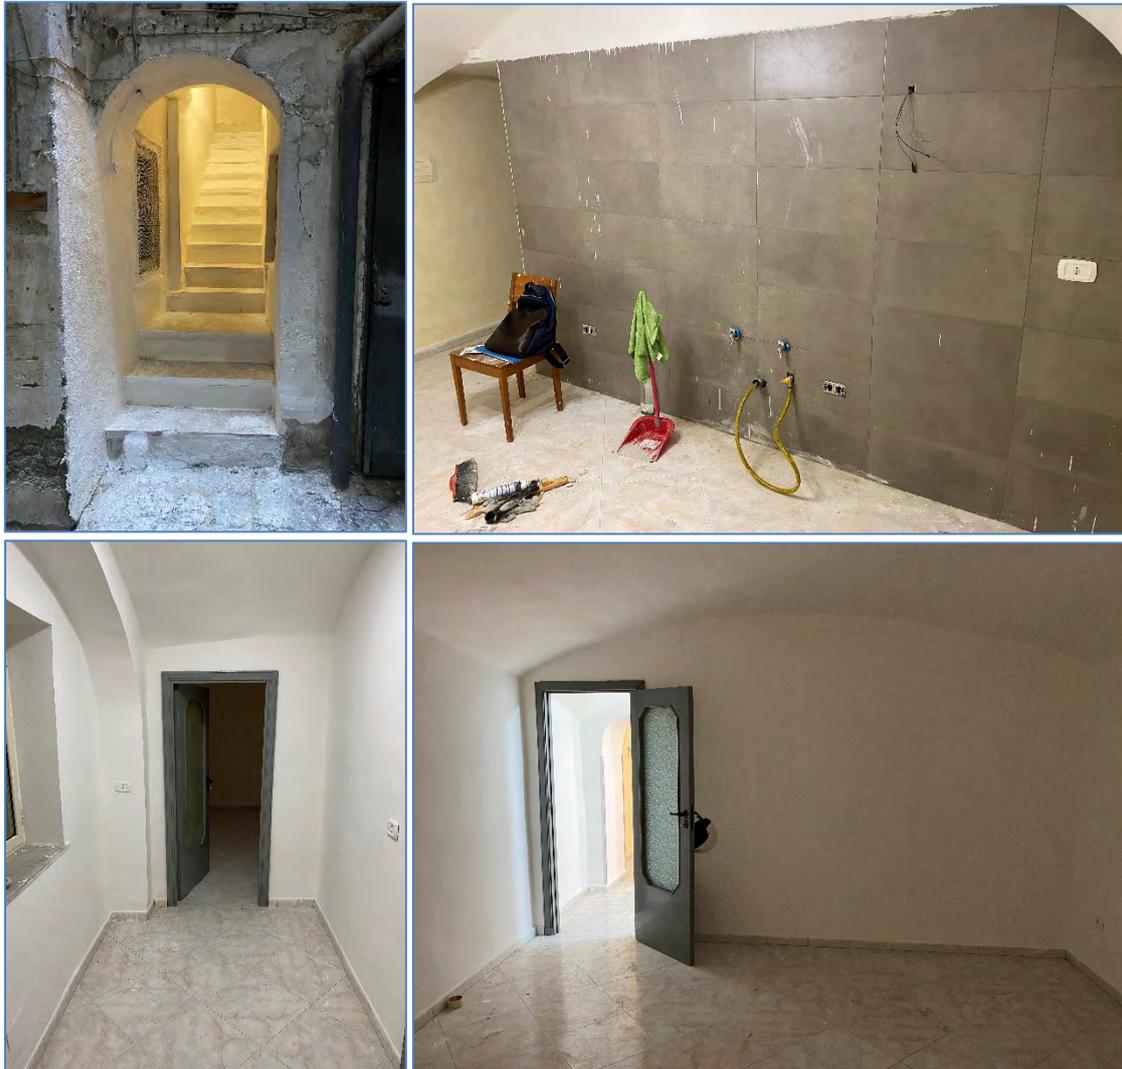
Figura 3. Estratto rilievi fotografici (allegato C-1).

L'unità immobiliare, caratterizzata da altezze interne quasi ovunque inferiori ai requisiti igienico-sanitari di abitabilità fissati dal D.M. 5 luglio 1975 (questione sulla quale si tornerà nel capitolo i), presenta condizioni di illuminazione e ventilazione naturale alquanto mediocri, seppure debba riferirsi che tutti i locali sono comunque dotati di aperture e/o bucatore verso l'esterno (talune sul cortile interno, talune su Vico Concordia).

L'appartamento, di recente oggetto di lavori di manutenzione e, dunque, in complessivo **normale** stato manutentivo, presenta finiture di livello civile e, in particolare: la pavimentazione è in piastrelle di gres porcellanato; le pareti sono intonacate e tinteggiate e parzialmente rivestite in piastrelle nei bagni; il soffitto di tutte le camere è a volta e tinteggiato di bianco; la porta di ingresso è del tipo blindato; le porte di accesso alle varie camere sono in legno tamburato con inserti in vetro e sistema di apertura a battente singolo; gli infissi interni sono in PVC con vetro singolo; gli infissi esterni constano di persiane del tipo "napoletane" in alluminio.

Quanto agli impianti è possibile riferire che: l'impianto elettrico è realizzato sottotraccia; l'impianto idrico è sottotraccia con produzione di acqua calda predisposta per caldaia a gas (non presente); le acque reflue confluiscono nella fognatura comunale; non è presente impianto di riscaldamento; si rileva la presenza di uno split per il condizionamento dell'aria installato in cucina, munito di motore esterno; vi è impianto citofonico. In merito alla conformità normativa degli impianti va rilevato che non è risultato possibile reperire alcuna certificazione riguardante gli impianti (elettrico, idrico, termico). Non potendo effettuare prove specifiche, saggi e verifiche strumentali degli stessi, si è unicamente proceduto ad un'indagine di tipo visivo, chiaramente non sufficiente a fornire un concreto riscontro della effettiva conformità impiantistica dell'unità immobiliare. Anche a seguito di detta indagine visiva è, comunque, evidente che, ai fini del conseguimento della conformità (ai sensi di quanto disposto dal D.M. 37/08), si rende necessario uno specifico intervento di revisione, il cui costo è forfettariamente stimabile in circa 2.500,00 €.

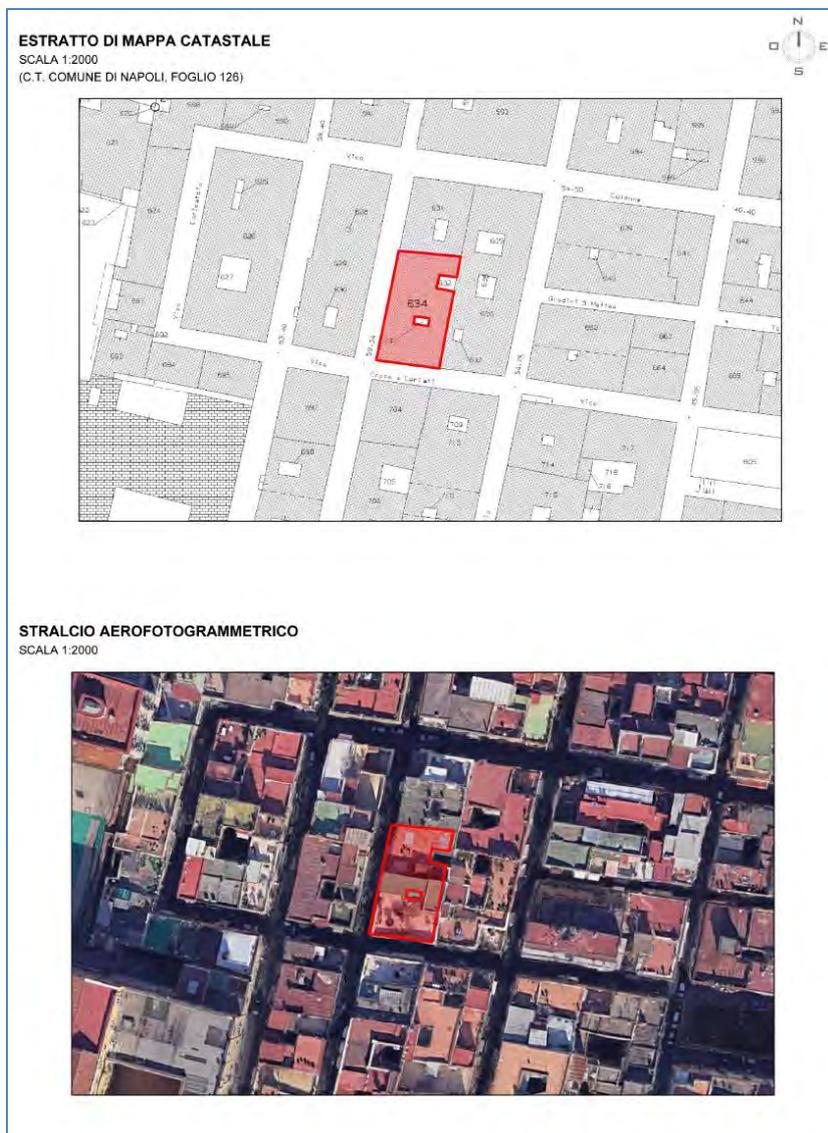
Figura 4. Inquadramento catastale e territoriale del fabbricato.

A rigore va solo riferito che, in data 01.07.1993, detta visura risulta annotata di variazione (in atti dal 14.03.1996, n. 17608.1/1993) per inserimento della planimetria catastale (variazione eseguita, con ogni probabilità, in previsione del trasferimento del bene avvenuto con successivo atto per notaio GRIMALDI del 03.11.1993, cfr. capitolo e). L'odierna unità immobiliare è ricompresa nel fabbricato insistente sul suolo attualmente censito in C.T. del Comune di Napoli, al foglio 135, particella 634, *ente urbano* di are 03.70, derivante da impianto meccanografico del 30.04.1962 (cfr. allegato A-1).

L'odierna unità immobiliare è ricompresa nel fabbricato insistente sul suolo attualmente censito in C.T. del Comune di Napoli, al foglio 135, particella 634, *ente urbano* di area 03.70, derivante da impianto meccanografico del 30.04.1962 (cfr. allegato A-1).

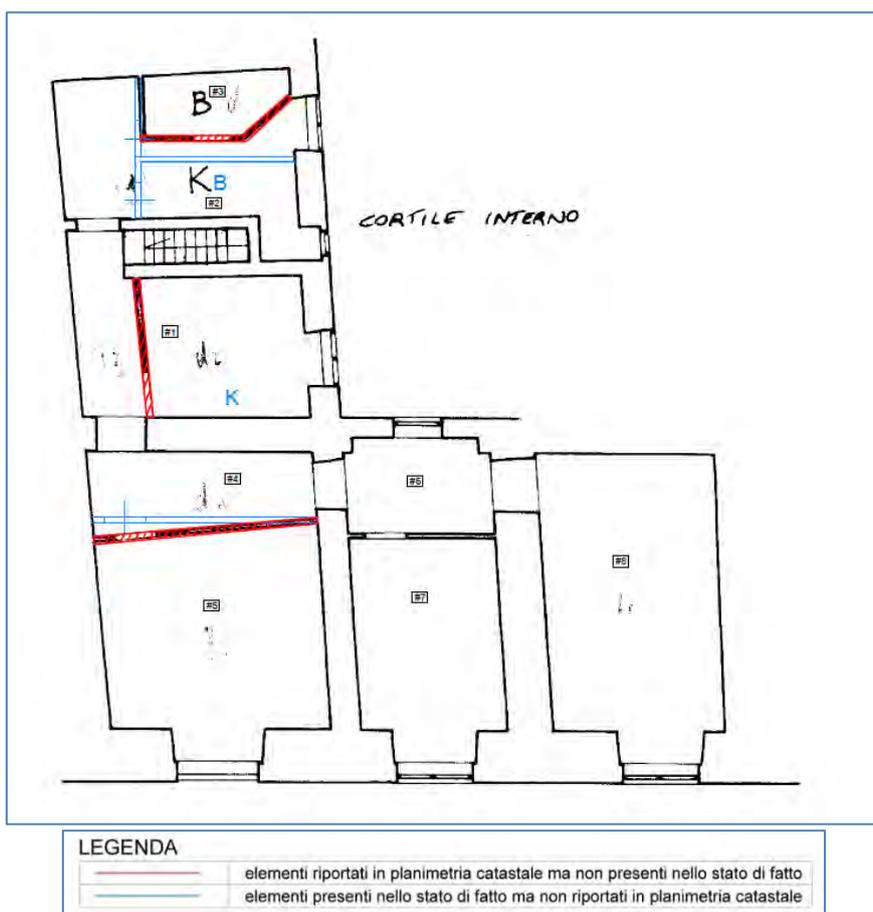
oggetto, recante quale data di presentazione il 01.07.1993 (corrispondente alla summenzionata variazione catastale), si rileva altresì la sussistenza delle seguenti lievi “difformità sostanziali” (cfr. tavola all’uopo predisposta in allegato B-3):

- l’ambiente ingresso/soggiorno/cucina [#1] e i bagni [#2] e [#3] presentano una articolazione interna non corrispondente a quella riportata in planimetria catastale a causa di una diversa disposizione dei tramezzi divisori nonché di una diversa ubicazione della cucina (K);
- il tramezzo divisorio che definisce il disimpegno [#4] presenta un’inclinazione lievemente difforme di quella rappresentata in planimetria catastale.

Figura 5. Rilievo delle difformità catastali (estratto Tavola B-2).

Quanto all’opportunità di procedere all’allineamento catastale delle discrasie sopra segnalate, dal momento che tali difformità risultano correlate a quelli sussistenti da un punto di vista urbanistico, si rimanda alle determinazioni riportate nel successivo capitolo g.
