Esecuzione Immobiliare n. 180/2023 R.G.E.
(cui è riunita la n. 71/2024 R.G.E.)

Relazione di stima

RELAZIONE DI STIMA

RELAZIONE DI STIMA (VERSIONE PRIVACY)

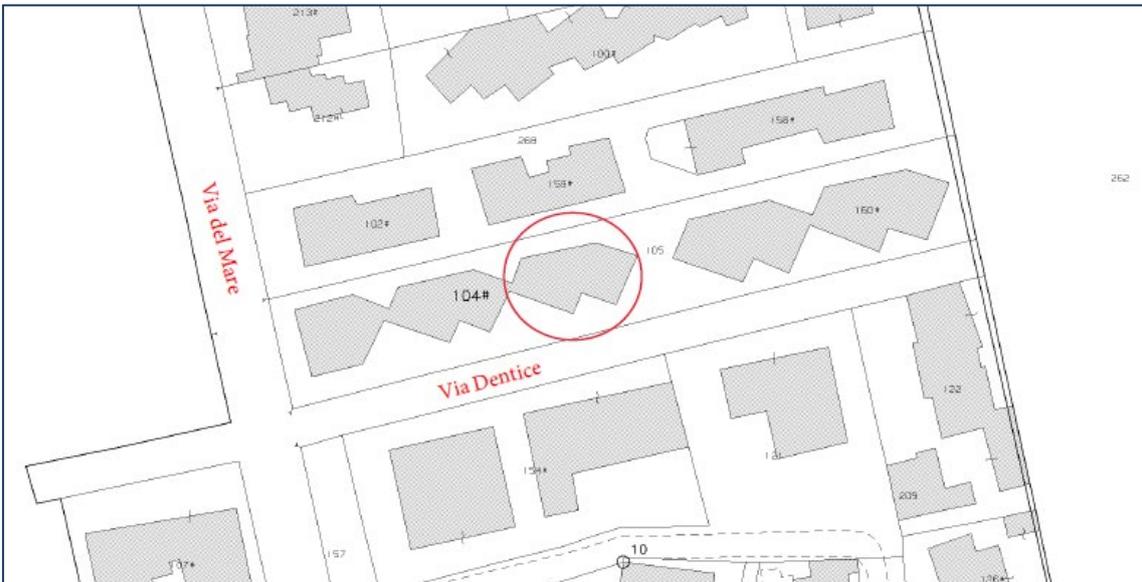
Figura 2. Estratto di mappa con indicazione della porzione di fabbricato cui afferisce il bene staggito (scala C).

Detto fabbricato (che, soltanto nel più remoto titolo di provenienza, viene denominato "Parco Santina") insiste sul suolo attualmente censito in C.T. del Comune di Pozzuoli, al foglio 7, particella 104, *ente urbano* di are 04.30, il quale corrisponde strettamente alla sagoma dell'edificio (cfr. allegato A-1).

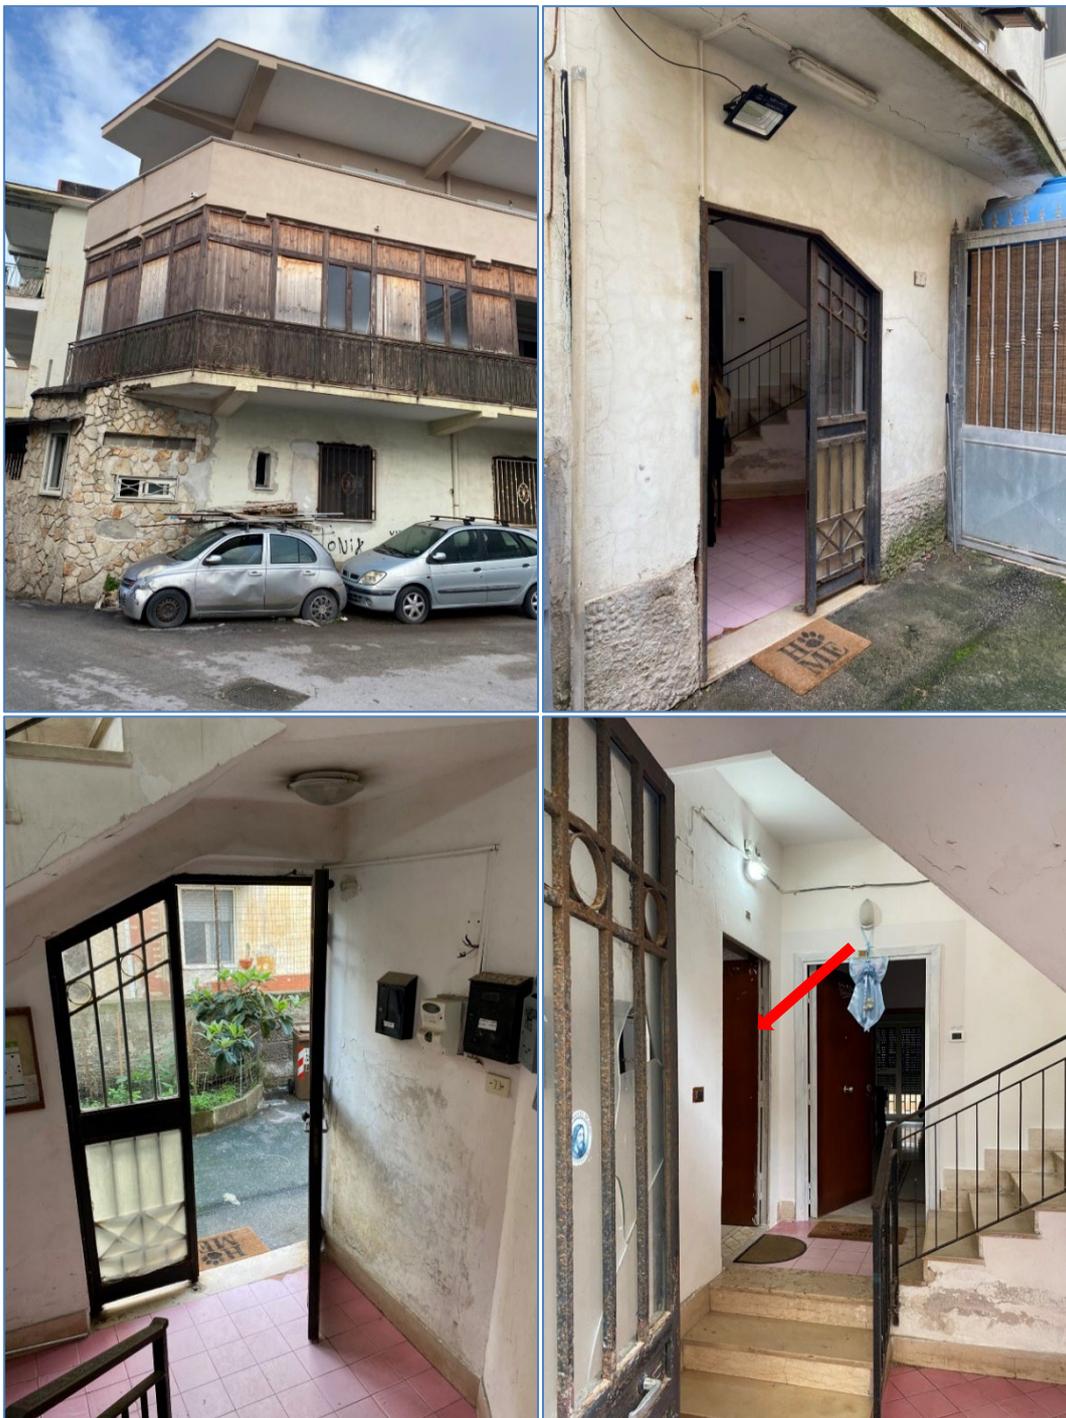
Figura 3. Prospetto est fabbricato, ingresso dal civico n. 7, androne scala C e ingresso immobile interno 1/C.

Il fabbricato cui afferisce l'immobile pignorato, realizzato negli anni '60, presenta una struttura portante in cemento armato, con prospetti esterni intonacati e tinteggiati. Esso

risulta articolato in tre scale, ciascuna di tre livelli fuori terra (piano terra/rialzato, primo e secondo) e dotata di proprio accesso indipendente da via Dentice.

Il cespite staggito afferisce, in particolare, alla scala C del fabbricato, non dotata di impianto ascensore, costituente l'ultima porzione di edificio verso est lungo via Dentice,

avente ingresso da un portone, chiuso con un cancello in ferro e vetro, contrassegnato con il civico n. 7, posto sul lato nord della struttura (lato opposto alla strada).

Lo stato conservativo del fabbricato risulta nel complesso **mediocre** sia per le parti esterne che per quelle interne, essendo rinvenibili, già ad un esame macroscopico, molteplici criticità e fenomeni di degrado quali diffusi scrostamenti della tinteggiatura nonché distacchi di intonaco e lesioni, riconducibili alla totale assenza di manutenzione e al progressivo deterioramento dell'edificio, peraltro viziato da evidenti superfetazioni. L'unità immobiliare pignorata è ubicata al piano rialzato della scala C (piano terra catastale) ed è distinta con il numero interno 1/C (interno riportato sia nel titolo di provenienza che nella planimetria catastale) avente accesso dalla prima porta a sinistra salendo le scale.

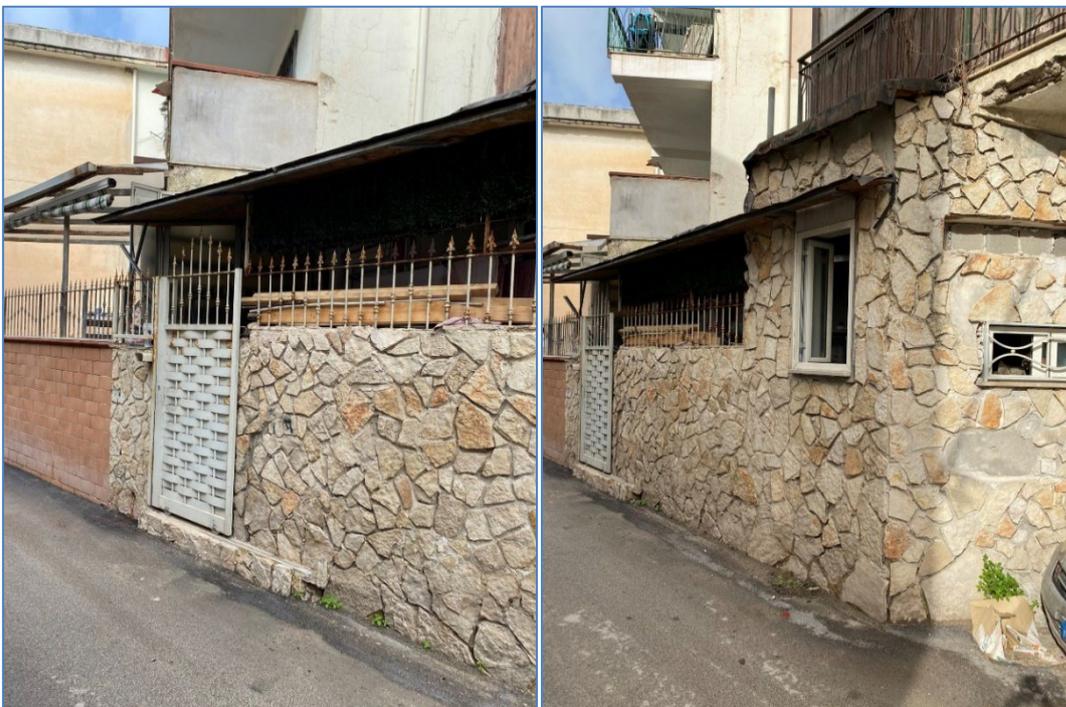
Figura 4. Prospetto sud fabbricato, ulteriore ingresso indipendente all'immobile pignorato da via Dentice.

Si precisa che l'immobile pignorato risulta dotato anche di un ulteriore accesso indipendente, prospettante a sud direttamente su via Dentice, attualmente chiuso con un cancelletto in ferro, non dotato di numero civico. Detto ingresso, in origine, accedeva al piccolo cortile annesso all'immobile in proprietà esclusiva, poi (abusivamente) trasformato in un volume chiuso, come si dirà nel seguito.

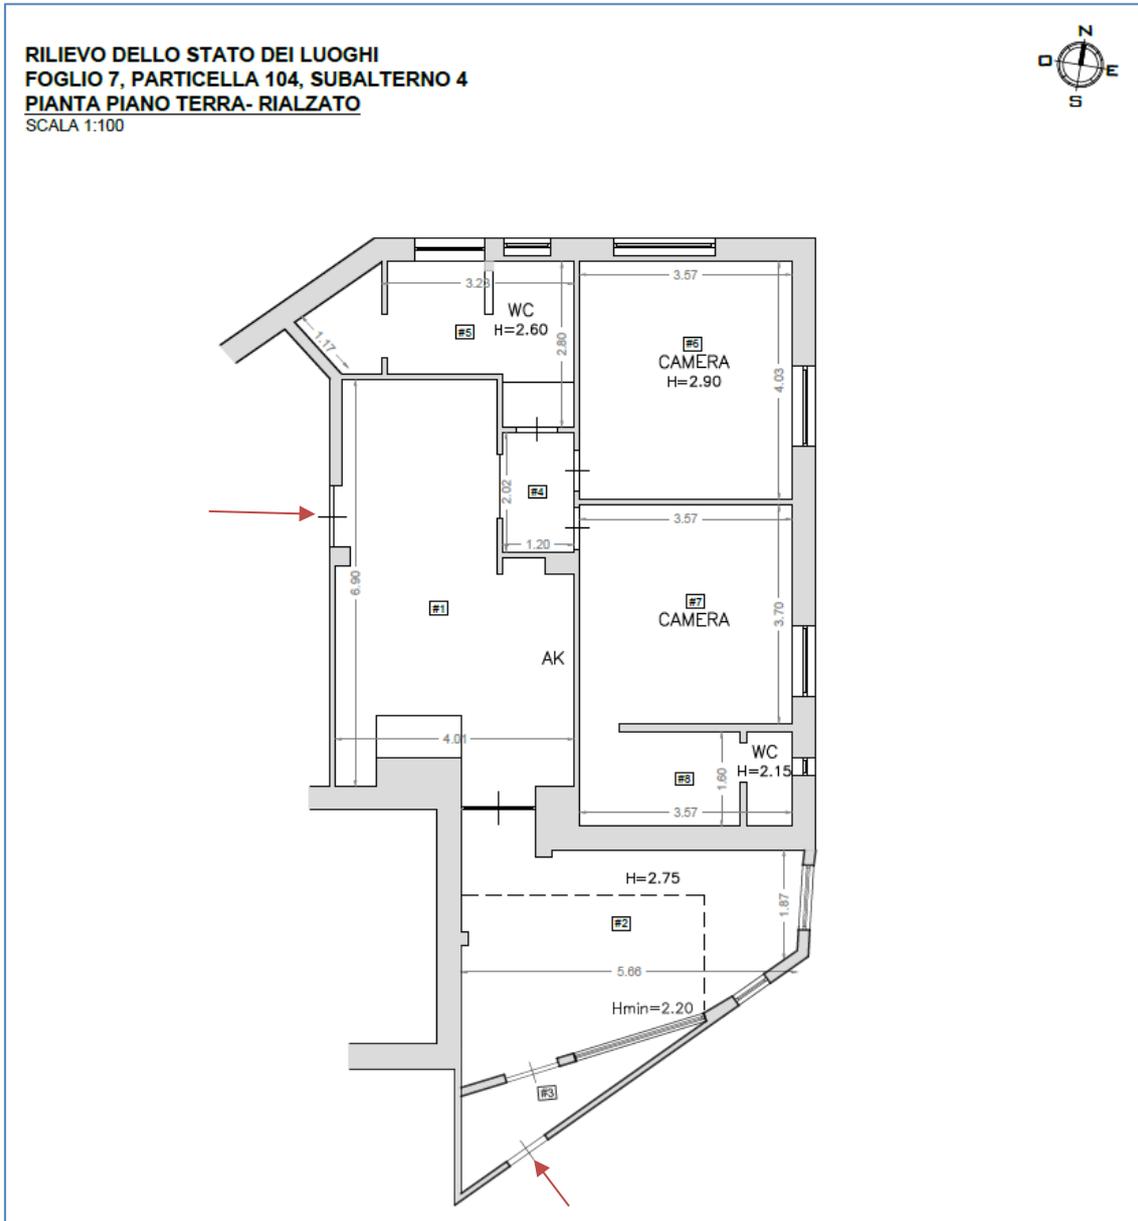
Figura 5. Rilievo dello stato dei luoghi (estratto dell'allegato B-2).

L'appartamento si sviluppa su un unico livello al piano terra/rialzato e risulta attualmente articolato in ingresso/soggiorno/cucina [#1, di superficie utile pari a 22,0 mq], veranda [#2, di superficie utile pari a 18,3 mq], piccola intercapedine triangolare

prospiciente l'ingresso indipendente [#3, di superficie pari a 3,4 mq], piccolo disimpegno [#4, di superficie utile pari a 2,5 mq], bagno [#5, di superficie utile pari a 8,7 mq], prima camera [#6, di superficie utile pari a 14,3 mq], seconda camera [#7, di superficie utile pari a 13,2 mq] con attiguo ripostiglio e bagnetto [#8, di superficie utile pari a 5,7 mq].

L'altezza utile interna negli ambienti principali risulta pari a circa 2,90 metri (più ridotta nei bagni e nella veranda, quest'ultima caratterizzata da una copertura in legno inclinata).

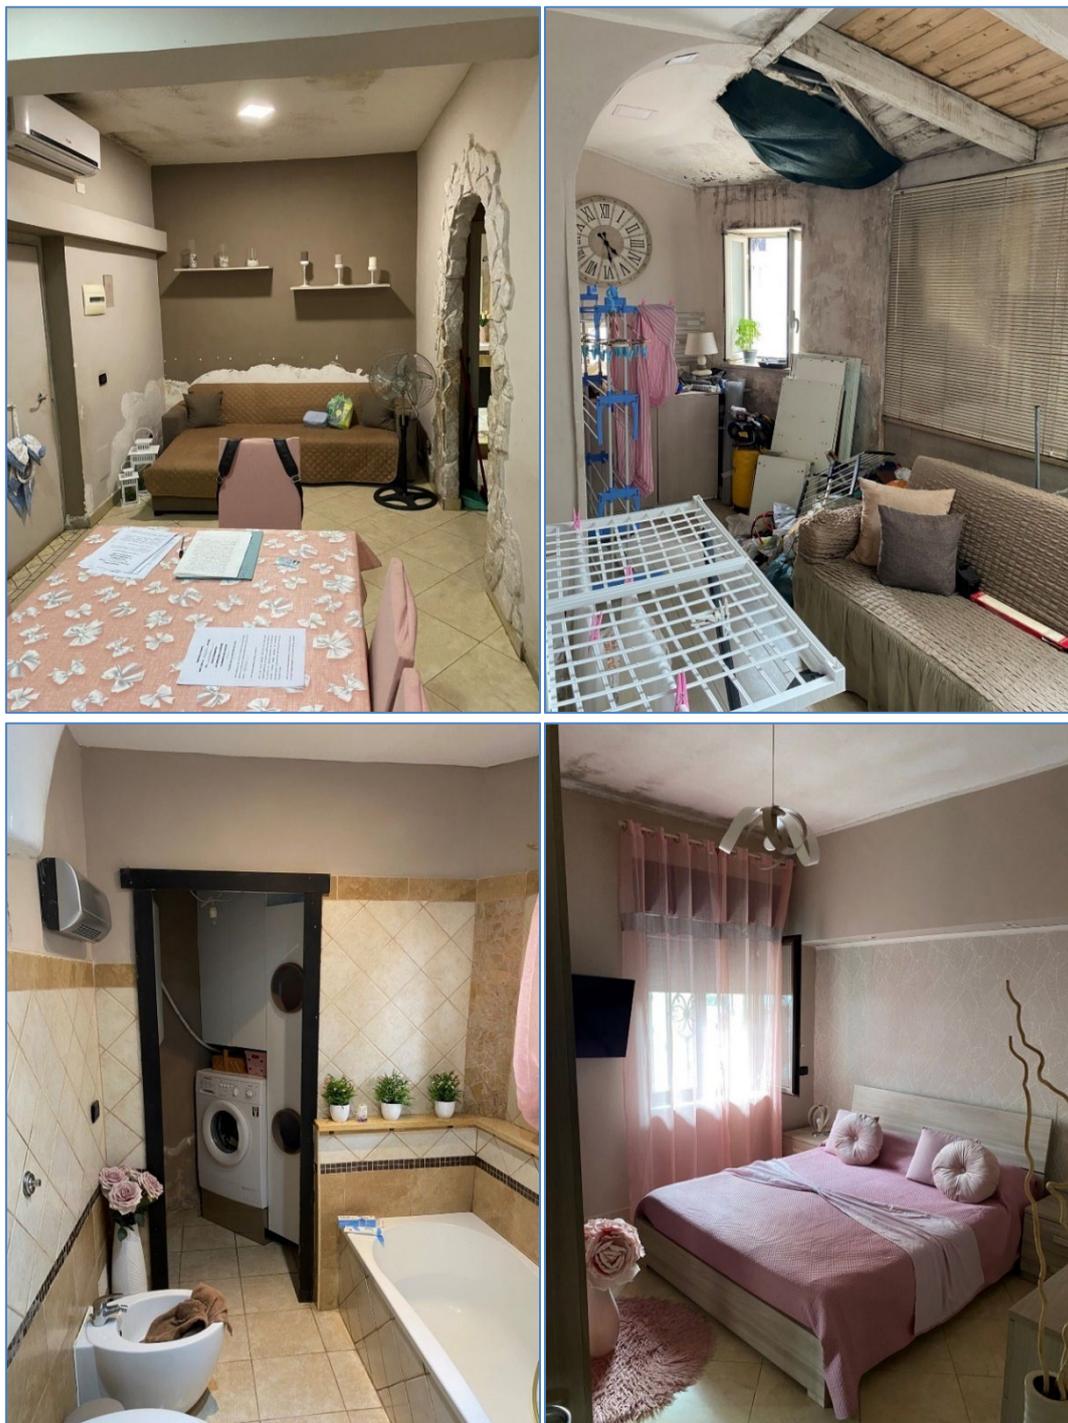
Figura 6. Rilievo fotografico dell'appartamento (estratto dell'allegato C-1).

L'appartamento, esposto a est, presenta mediocri condizioni di illuminazione e ventilazione naturale (dovendosi peraltro segnalare l'abusiva tamponatura di due originarie finestre prospettanti a nord).

Quanto alle finiture dell'appartamento, di tipologia civile e in complessivo **mediocre** stato conservativo, è possibile riferire quanto segue: la pavimentazione è in gres; le pareti interne sono intonacate e tinteggiate, con diffusi ammaloramenti e macchie di infiltrazione da risalita; i soffitti sono tinteggiati e caratterizzati da diffusi annerimenti e macchie di condensa; la veranda presenta una copertura inclinata in legno, in pessimo stato conservativo; i bagni e la parete cottura presentano un rivestimento in piastrelle; nel soggiorno è presente un camino; le porte di accesso alle varie camere sono in legno tamburato; la porta di ingresso è del tipo blindato; gli infissi interni sono in PVC; gli infissi esterni, ove presenti, constano di tapparelle avvolgibili in materiale plastico; alcune finestre presentano, inoltre, grate di protezione in ferro.

Quanto agli impianti è possibile riferire che: l'impianto elettrico è realizzato sottotraccia ed è alimentato da contatore autonomo; l'impianto idrico è sottotraccia ma non risulta rinvenuto alcun contatore; non vi è allaccio al gas metano; non vi è impianto di riscaldamento; solo in soggiorno si rileva una unità per il raffrescamento dell'aria (split con motore esterno).

In merito alla conformità normativa degli impianti va rilevato che non è risultato possibile reperire alcuna certificazione riguardante gli impianti (elettrico, idrico, termico). Non potendo effettuare prove specifiche, saggi e verifiche strumentali degli stessi, si è unicamente proceduto ad un'indagine di tipo visivo, chiaramente non sufficiente a fornire un concreto riscontro della effettiva conformità impiantistica dell'unità immobiliare. Ad ogni modo, anche all'esito di siffatta indagine di tipo visivo, è evidente che, ai fini del conseguimento della conformità (ai sensi di quanto disposto dal D.M. 37/08), si rende necessario un radicale intervento di revisione e di regolarizzazione

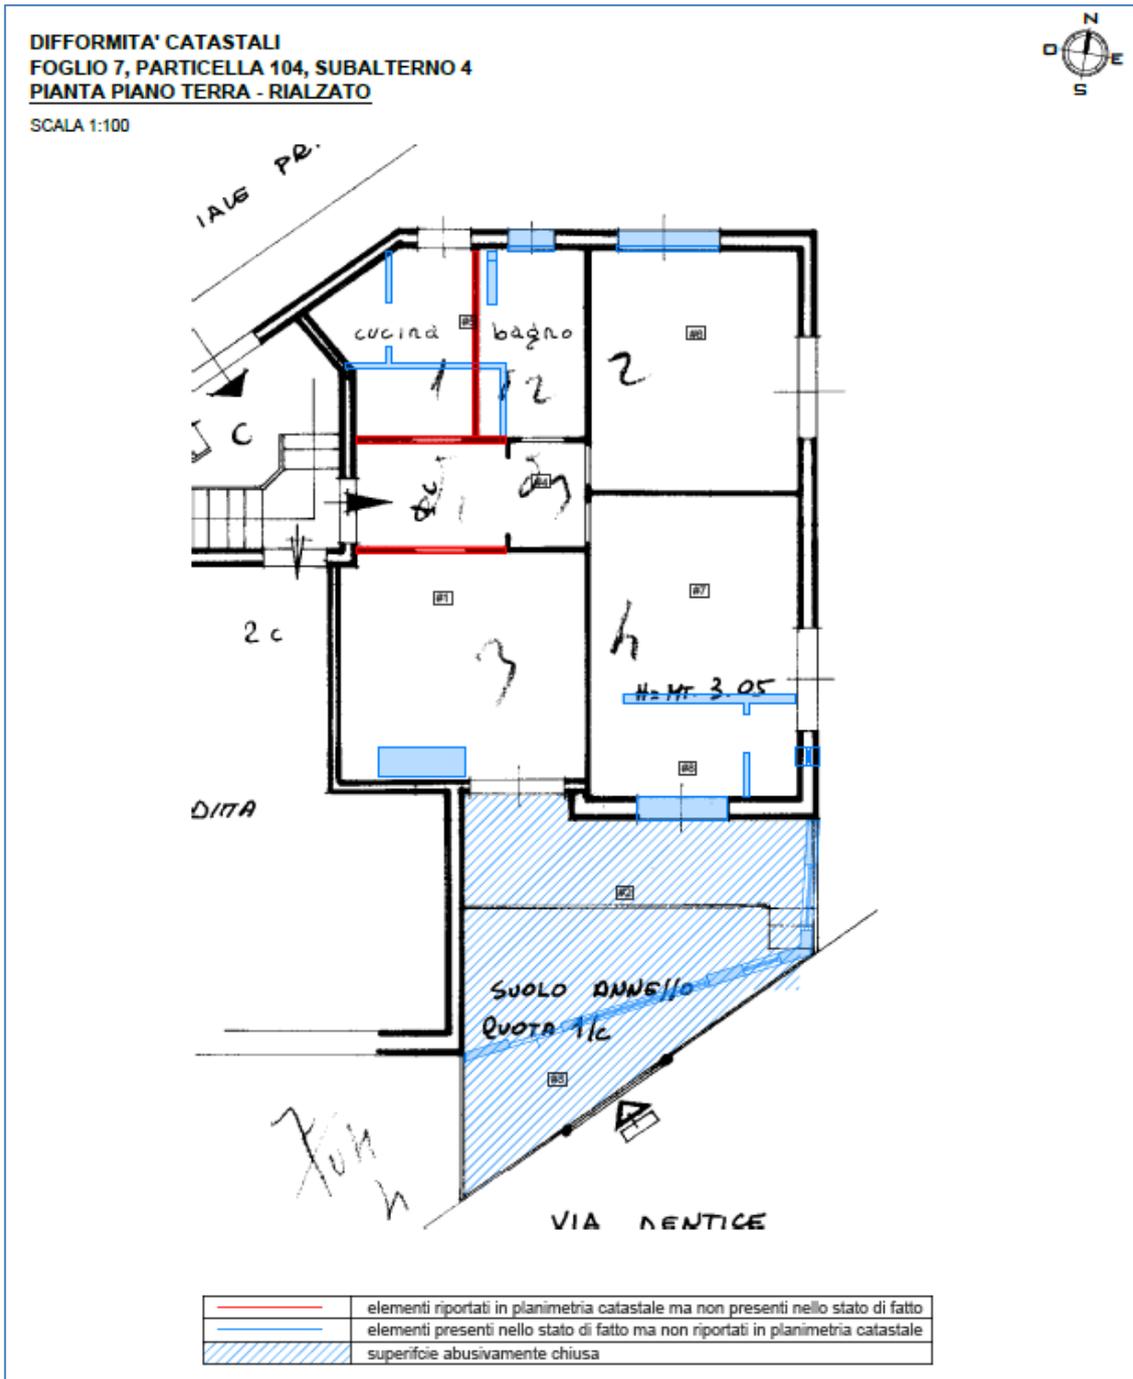
Figura 7. Rilievo delle difformità catastali (estratto Tavola B-3).

Dalla sovrapposizione tra lo stato dei luoghi rilevato nel corso dell'accesso materiale e la situazione riportata nella planimetria catastale abbinata all'unità immobiliare in oggetto (come detto correlata alla costituzione catastale del 09.07.1968), si rileva, invece, la sussistenza delle seguenti "difformità sostanziali" (per il cui dettaglio grafico si rimanda alla tavola all'uopo predisposta in allegato B-3 appresso riportata per estratto):

- l'appartamento presenta un'articolazione interna parzialmente difforme da quella riportata in planimetria catastale, con la realizzazione di nuovi tramezzi previa demolizione di parte di quelli originariamente previsti;

- l'altezza interna misura mediamente 2,90 m in luogo dei 3,05 m indicati in planimetria catastale;
- l'originaria corte scoperta annessa in proprietà esclusiva all'appartamento, indicata in planimetria catastale come "suolo annesso quota 1/C", risulta quasi interamente chiusa (in assenza di titolo abilitativo edilizio) mediante pareti perimetrali in muratura e copertura in legno, così determinando l'abusiva creazione della veranda [#2] e dell'intercapedine [#3]; tale volumetria abusiva è facilmente riconoscibile dall'osservazione del prospetto sud che, nella parte basamentale (ove in origine era verosimilmente presente un muretto con soprastante ringhiera, con il cancelletto che accedeva alla suddetta corte esterna), presenta attualmente un muro pieno, rivestito in finta pietra naturale, pure dotato di finestre;

- le bucaure (finestre e porte-finestre) presentano dimensioni e ubicazione parzialmente difformi da quelle riportate in planimetria catastale, dovendosi in particolare segnalare la tamponatura di due delle tre finestre prospettanti a nord, l'apertura di una nuova piccola finestra (in corrispondenza del bagnetto [#8] sulla parete ovest, nonché la sostanziale modifica del prospetto sud a motivo della abusiva realizzazione dei volumi di cui al punto precedente.

Quanto all'opportunità e alla possibilità di procedere all'allineamento catastale delle discrasie sopra segnalate, dal momento che tali difformità risultano correlate a quelli sussistenti da un punto di vista urbanistico, si rimanda alle determinazioni riportate nel successivo capitolo E.

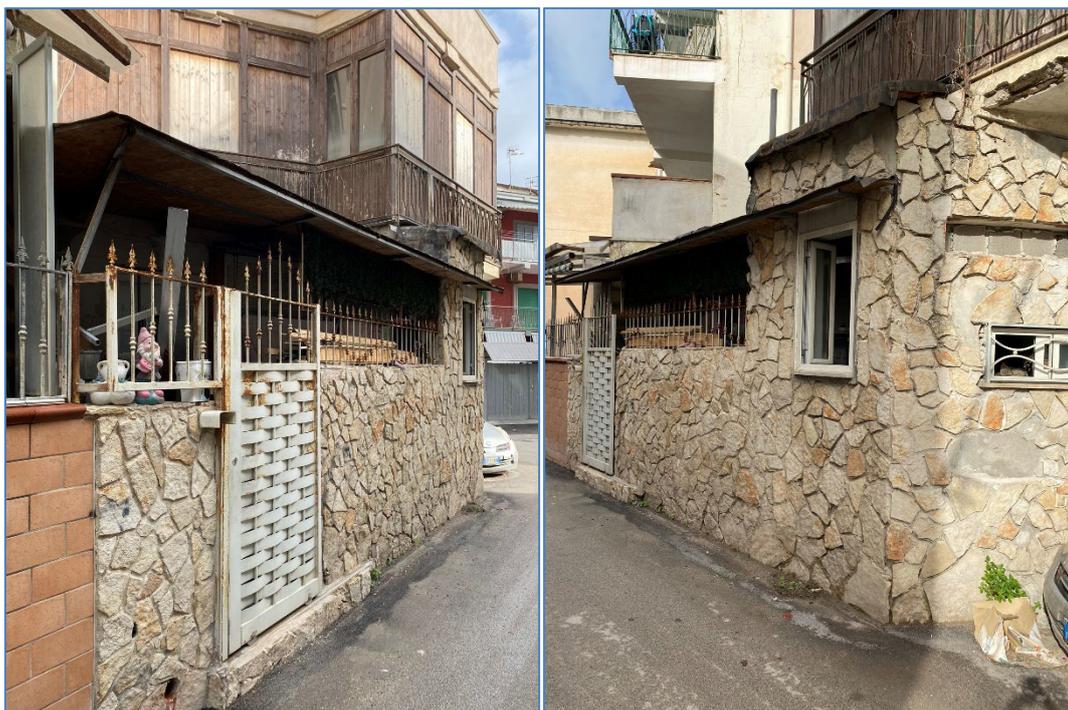
Per quanto concerne le **difformità di cui ai punti 1 e 2**, trattasi di abusiva realizzazione di nuove volumetrie e modifica dei prospetti per le quali, in forza di quanto disposto dal PRG e dal PTP (che vietano espressamente la creazione di nuove volumetrie) e tenuto conto dei vincoli paesaggistici vigenti, si ritiene non possa che essere prospettato il **ripristino dello stato dei luoghi mediante l'integrale demolizione della struttura in muratura e legno abusivamente realizzata e il ripristino degli originari prospetti, finestre e bucatore, il tutto come riportato in planimetria catastale.**

Figura 8. Individuazione della volumetria abusiva (chiusura della originaria corte scoperta annessa all'appartamento) facilmente riconoscibile dall'osservazione del prospetto sud che, nella parte basamentale (ove in origine era verosimilmente presente un muretto con soprastante ringhiera, con il cancelletto che accedeva alla suddetta corte esterna), presenta attualmente un muro pieno, rivestito in finta pietra naturale, pure dotato di finestre.

In virtù di quanto disposto dal PRG e dal PTP in vigore, nel caso di specie non trova, infatti, applicazione la sanatoria c.d. “ordinaria” di cui all’art. 36 del DPR 380/2001 non sussistendo l’indispensabile requisito della doppia conformità.
