# TRIBUNALE DI NAPOLI

*Procedimento Civile R.G.E. N. 456/2022*

## Perizia Immobiliare

Unità immobiliare sita nel Comune Napoli  
Via Milano n.40, piano quarto, int. 29, 3 vani catastali.  
identificata al N.C.E.U. alla sez. VIC fg. 14 p.lla 357 sub. 38

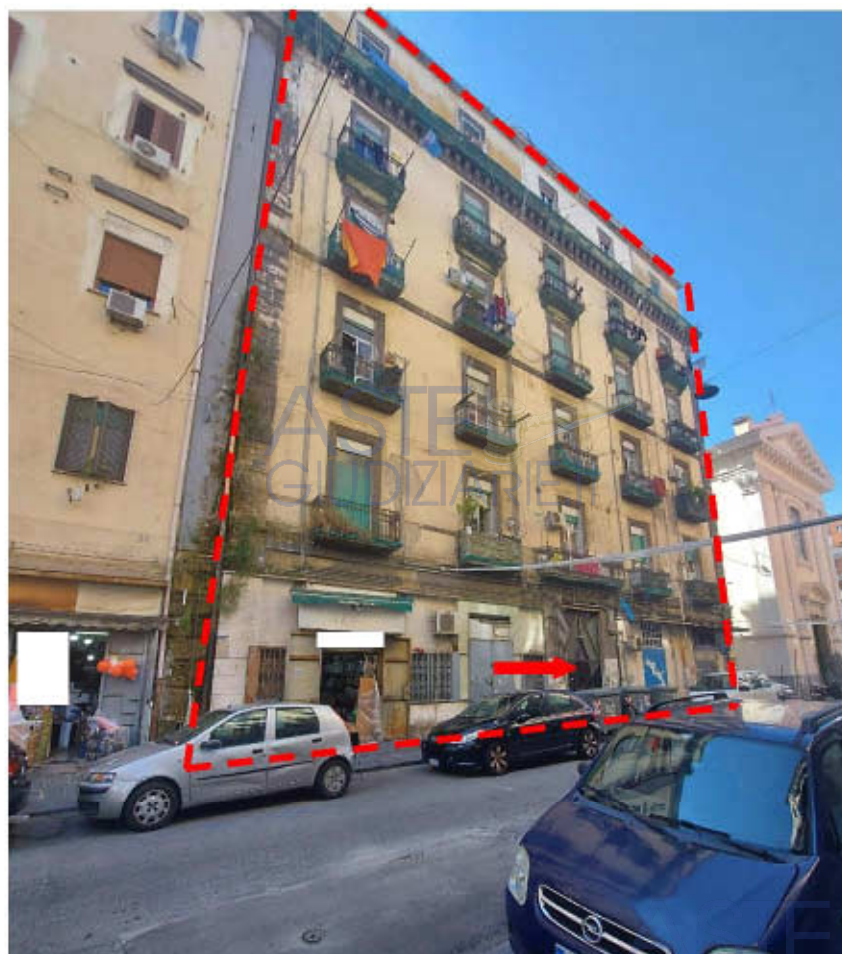
Al suo esterno il fabbricato si presenta in mediocre stato di manutenzione, sono presenti reti per la messa in sicurezza dei sottobalconi e del cornicione, ed elementi disomogenei ed abusivi legati alle bucaure del piano terra.

I prospetti, rifiniti con pittura di colore giallo chiaro, presentano elementi caratteristici degli edifici di inizio 900, quali fasce di bugnato negli angoli e cornici in colore grigio. La copertura è piana e praticabile.

*prospetto principale fabbricato via Milano - indicazione accesso fabbricato al civico 40*

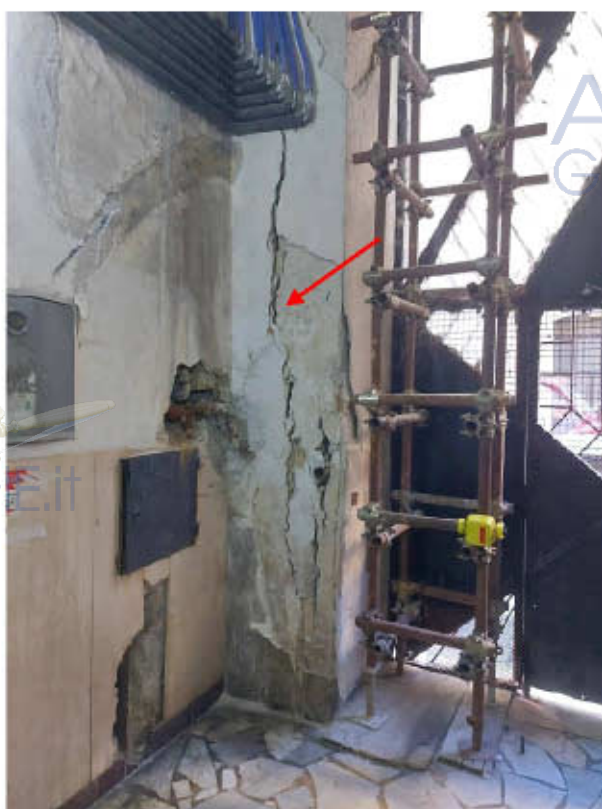
Anche al suo interno il fabbricato si presenta in mediocre stato di manutenzione. Si segnala che nell'atrio del fabbricato sono presenti vistose lesioni strutturali nella muratura portante, in particolare sulle spalle degli archi del varco del portone di accesso al fabbricato e su quello che conduce al vano scala, a seguito delle quali detti varchi risultano puntellati con ponteggio in tubi e giunti.

atrio - particolare lesioni muratura e struttura di puntellamento

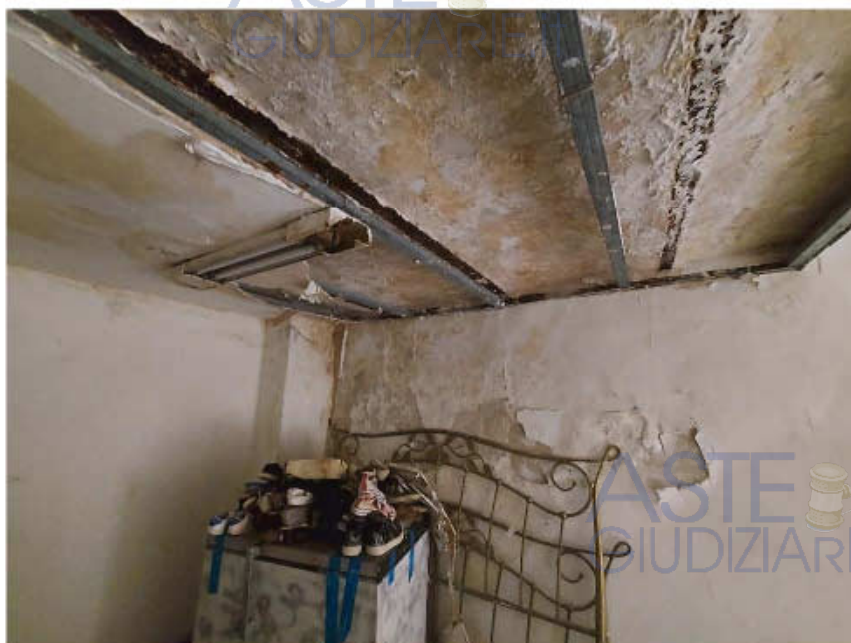
Altresì si rinviene l'esistenza di cospicui fenomeni infiltrativi d'acqua sulla superficie del solaio di copertura, parte della controsoffittatura e della parete sottostante (prospiciente sud) della zona del disimpegno del soppalco, il quantitativo corposo d'acqua da esse provenienti ha generato un fenomeno di gocciolamento che ha raggiunto anche il calpestio e conseguentemente l'intradosso del solaio sottostante dell'angolo cottura. Si riscontra l'ossidazione della superficie inferiore dei travetti della struttura del solaio accompagnata da macchie giallastre, distacchi, spellatura, rigonfiamento ed esfoliazione della pittura, oltre alla mancanza di alcuni tratti della controsoffittatura. Tali fenomeni infiltrativi verosimilmente sono progressi, in quanto da un primo esame visivo e tattile, effettuato alla data del sopralluogo, non risultano in atto, naturalmente detta ipotesi andrebbe avvalorata da verifiche strumentali idonee.

*Part. piano soppalco – evidenti tracce di fenomeni infiltrativi sul solaio del disimpegno*

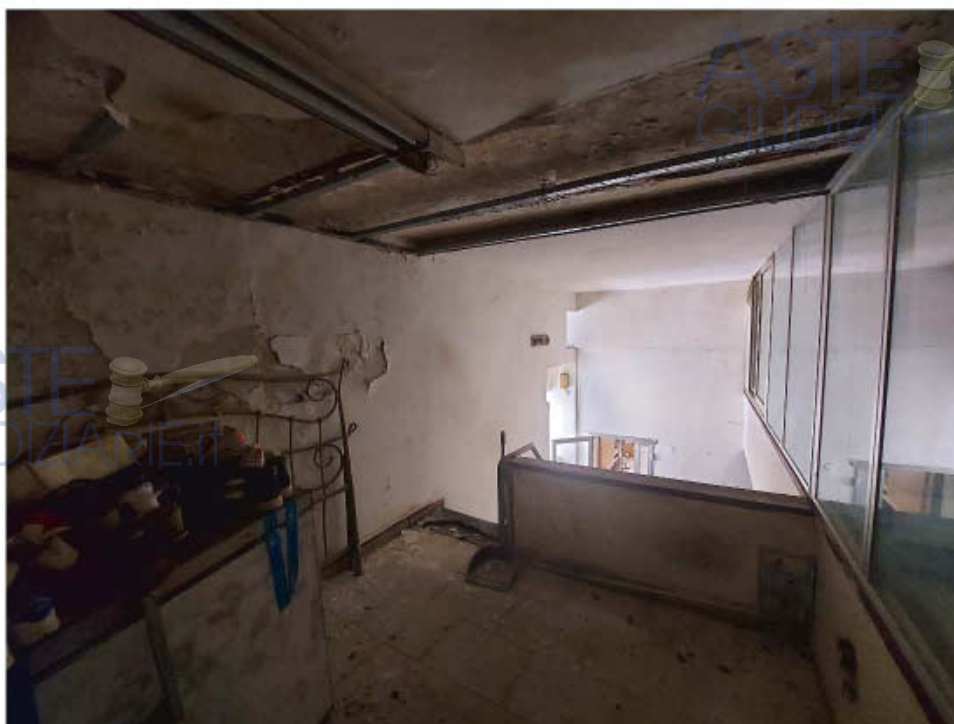
*Part. piano soppalco – evidenti tracce di fenomeni infiltrativi sul solaio del disimpegno*

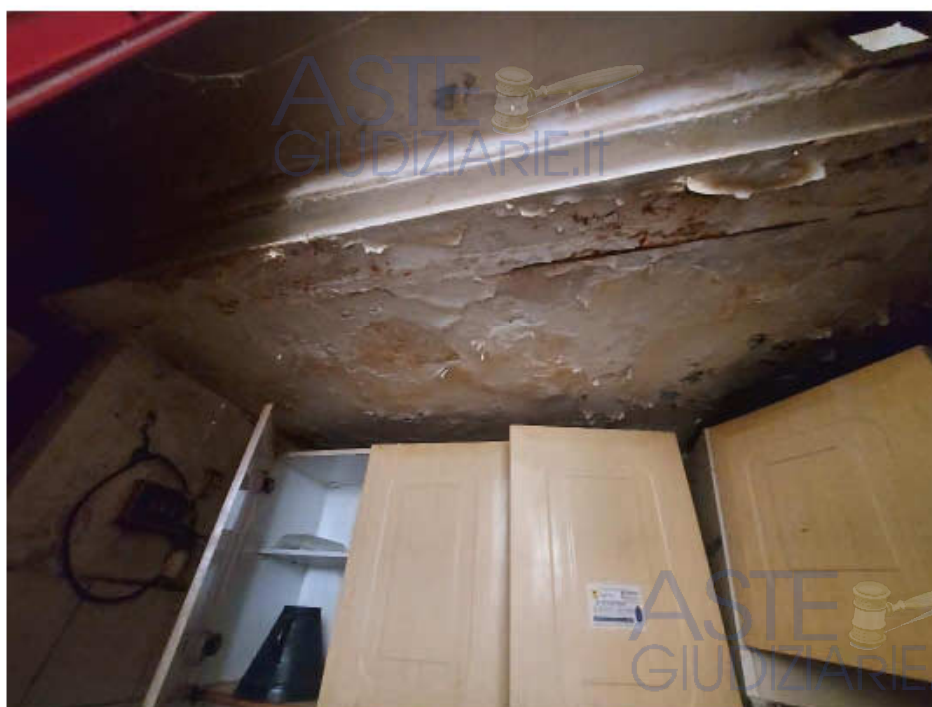
*Part. piano di accesso cespite – evidenti tracce di fenomeni infiltrativi sul solaio dell'angolo cottura*
