TRIBUNALE DI NAPOLI**V Sezione Civile Espropriazioni****Relazione di consulenza tecnica d'ufficio alla procedura n. 293/2022 promossa da
Inarcassa c/o XXXXXXXXXX****All'Ill.mo Giudice dell'Esecuzione Dott.ssa Stefania Cannavale****PREMESSO**

- 1) *Comune Napoli – Catasto Fabbricati - Sez. PON/ foglio 9- particella 550, sub 5 -, Categoria. A/2, Via Argine 879 – piano 1- **Interno 5.***
- 2) *Comune Napoli – Catasto Fabbricati - Sez. PON/Foglio 9- particella 550, sub 6 -, Categoria. A/2, Via Argine 879 – piano 1- **Interno 6.***

LOTTO 1: nuda proprietà dell'appartamento sito in Napoli-Ponticelli, via Argine n. 879, piano primo (Sez. PON, Foglio 9, p.lla 550, sub 5).

LOTTO 2: nuda proprietà dell'appartamento sito in Napoli-Ponticelli, via Argine n. 879, piano primo (Sez. PON, Foglio 9, p.lla 550, sub 6).

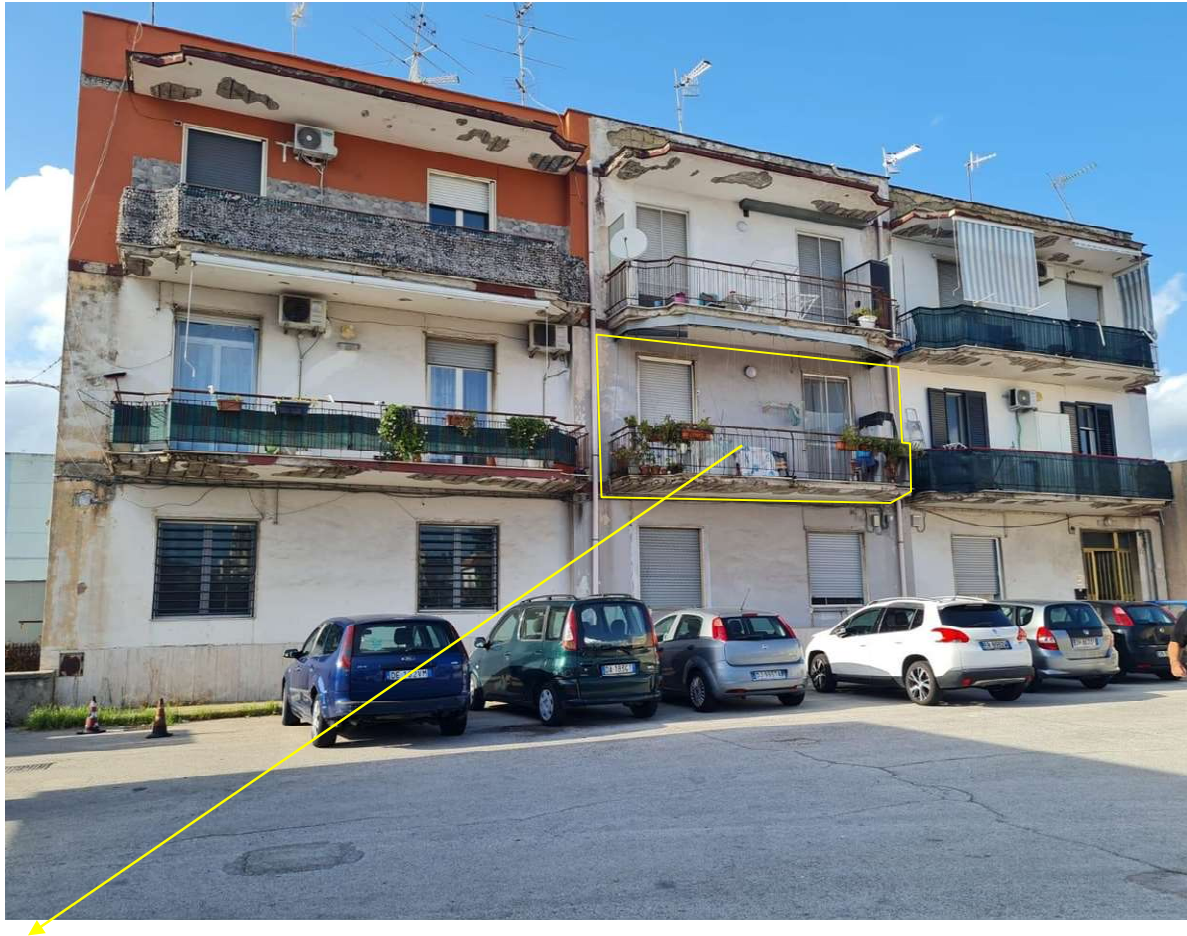
L'unità immobiliare subastata si compone di: ingresso, cucina, un bagno con piccolo ripostiglio superiore, corridoio con piccolo ripostiglio superiore, salottino e camera da letto (**cfr. ALLEGATI 2-3**).

**Unità immobiliare subastata**

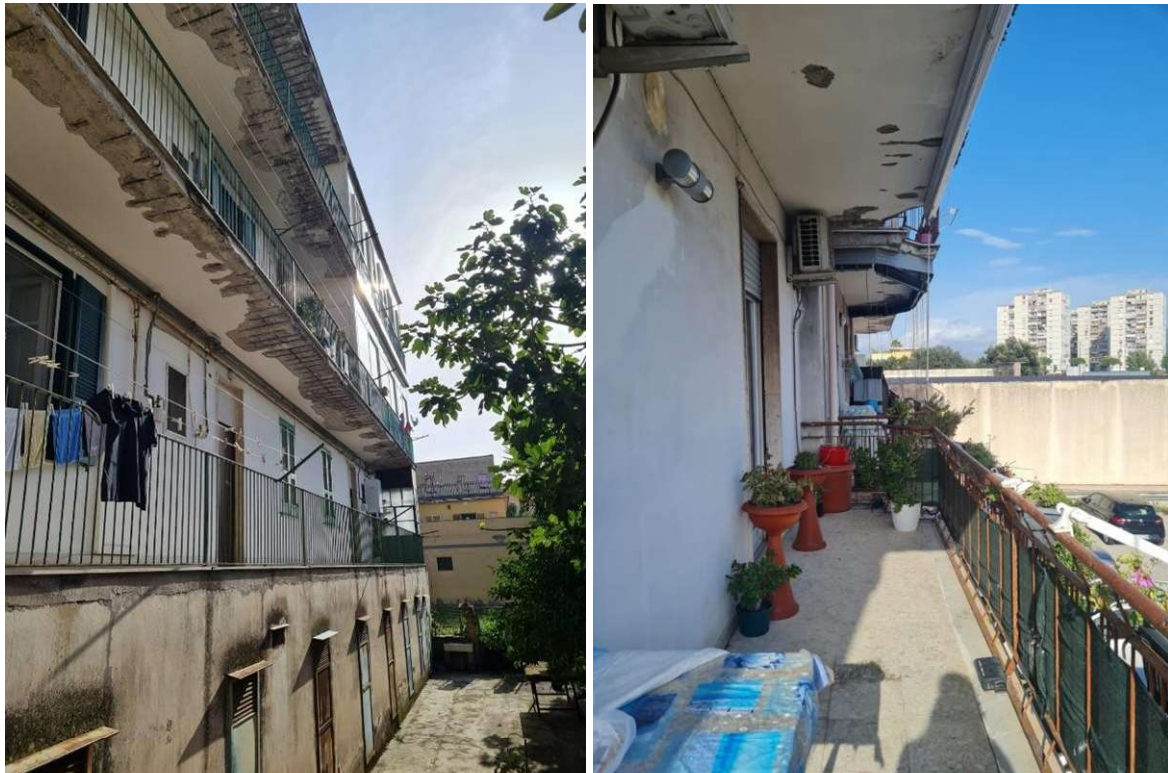
L'unità immobiliare subastata, per il diritto di nuda proprietà, si compone di: veranda e ripostiglio (non legittimi di cui non si terrà conto) ingresso, cucina, salone, due camere da letto, bagno e corridoio.

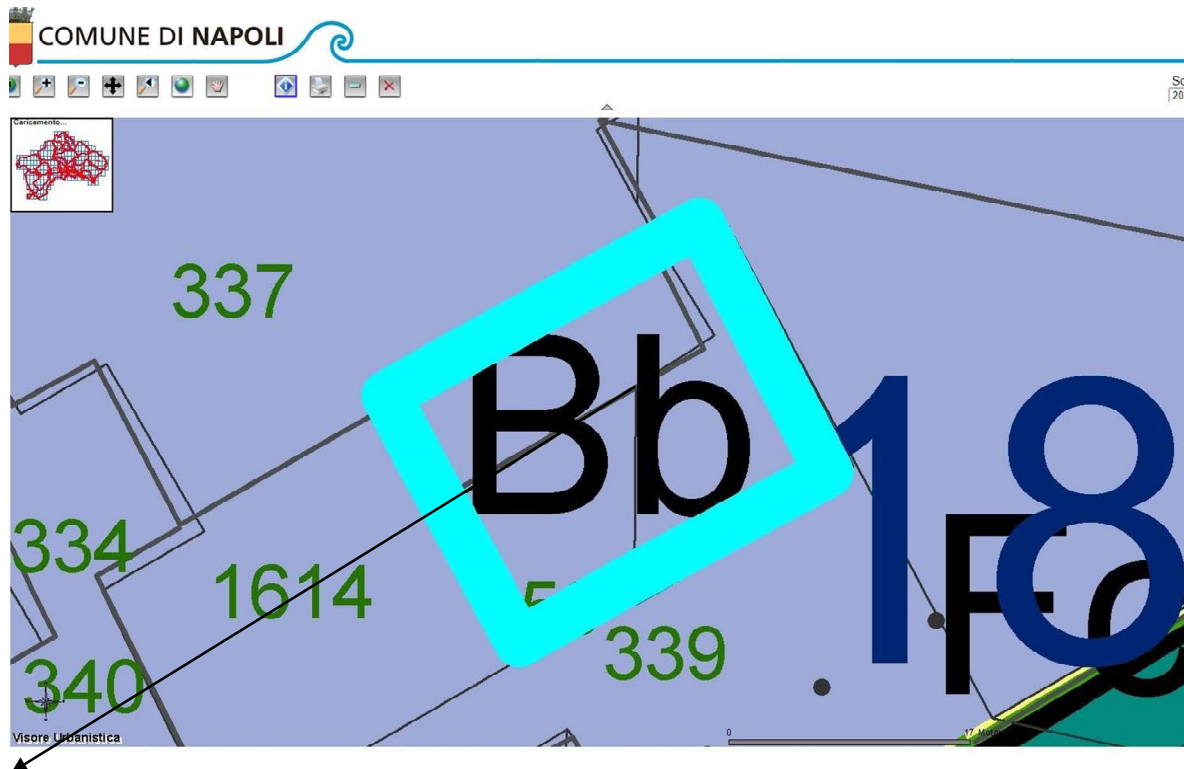
Fabbricato di cui è parte il cespite pignorato
