# TRIBUNALE DI NAPOLI

## ESECUZIONE IMMOBILIARE n. 607/2021

### PERIZIA di STIMA dei BENI PIGNORATI

- CREDITORE PROCEDENTE  
**RED SEA SPV Srl**
- SOGGETTI DEBITORI  
[REDACTED]
- GIUDICE dell'ESECUZIONE  
**DOTT.ssa M. R. GIUGLIANO**
- IMMOBILI PIGNORATI  
**Abitazione in Monte di Procida via Cappella n. 717 – piano S1;**
- ESPERTO INCARICATO  
**Geom. ANTONIO PERAINO**  
Piazza G. Bovio 14  
80133 – NAPOLI  
tel.: 081 3440803 – cell.: 339 7981987  
e\_mail: antonio.peraino@geopec.it

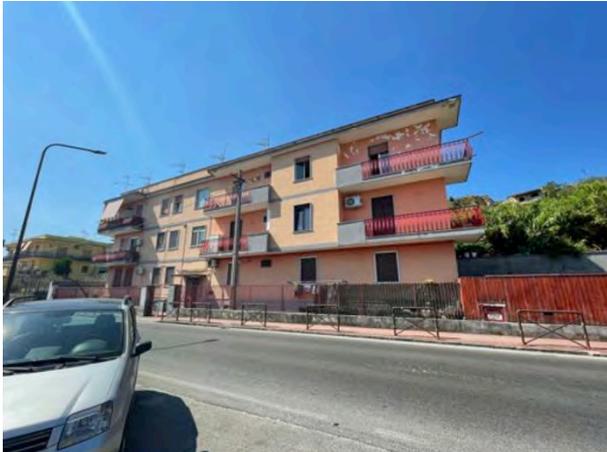
Edificio

La struttura portante del fabbricato è in cemento armato, le facciate esterne sono intonacate e tinteggiate, non presentano fregi né modanature e sono in mediocre stato di conservazione. Il

fabbricato è dotato dei principali impianti (allacciamenti alla rete idrica e fognaria comunale ed elettrica, gas metano).

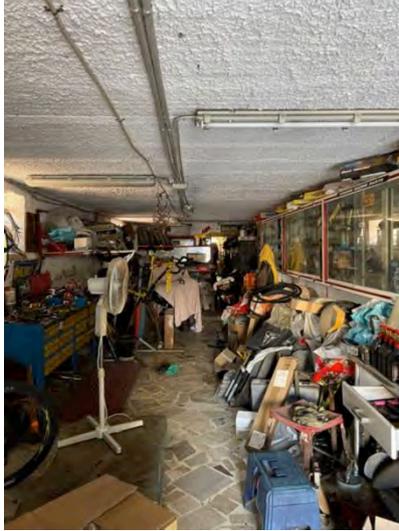
**Pavimenti:** la pavimentazione è del tipo in gettato di marmo a scheggioni.

*Pavimento in monocottura*
