TRIBUNALE DI NAPOLI
Sezione XIV
G.E. Dott.ssa Laura Martano

R.G.N° 717/2021

CONSULENZA TECNICA DI UFFICIO

[REDACTED] (proprietario del cespite oggetto di procedura per 1/2) – [REDACTED] (proprietaria del cespite oggetto di procedura per 1/2) per la stima dell'immobile, oggetto del pignoramento, ubicato in via Cupa Spina n.20 piano 3° interno 9 in Napoli, composto da appartamento.

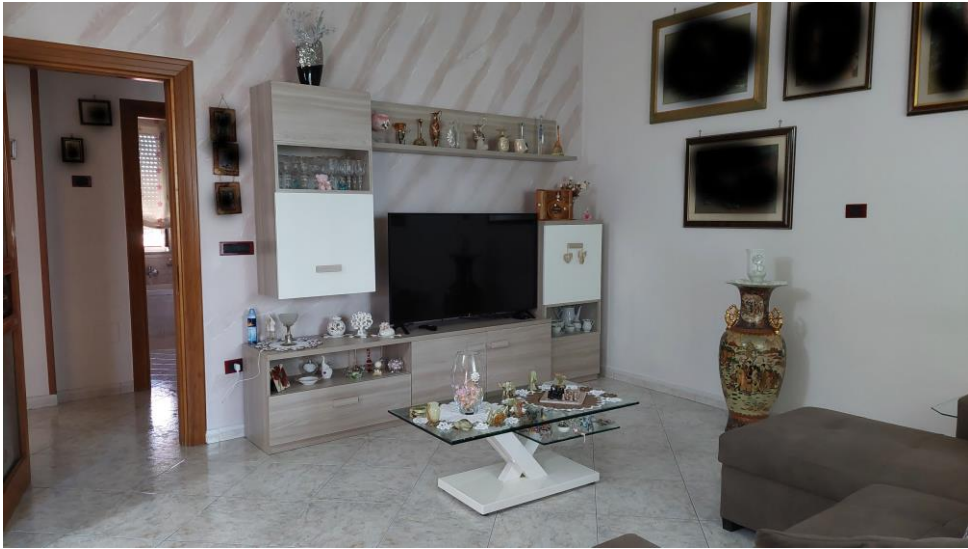
Ambiente 1 (all.16)

- 1) Ambiente 1: di 37 mq, altezza da piano di calpestio ad intradosso solaio h 3,00 m. L'ambiente si presenta in discrete condizioni di manutenzione, presenta azioni di degrado nella parte intradossale del solaio di chiusura con fenomeni di efflorescenza che, da un esame a vista, possono essere dovuti a scarsa manutenzione del lastrico solare sovrastante. Presenta areazione naturale data da finestra di dimensione 1,26x12,42 m e porta-finestra di dimensione 1,17x2,30 m con uscita su area terrazzata di 17 mq con presenza di ripostiglio di 3 mq;
- 2) Ambiente 2: di 20 mq, altezza da piano di calpestio ad intradosso solaio h 3,00 m. L'ambiente si presenta in discrete condizioni di manutenzione, presenta azioni di degrado nella parte

intradossale del solaio di chiusura con fenomeni di efflorescenza che, da un esame a vista, possono essere dovuti a scarsa manutenzione del lastrico solare sovrastante. Presenta areazione naturale data da finestra di dimensione 1,26x12,42 m e porta-finestra di dimensione 1,25x2,30 m con uscita su balcone di 11 mq;

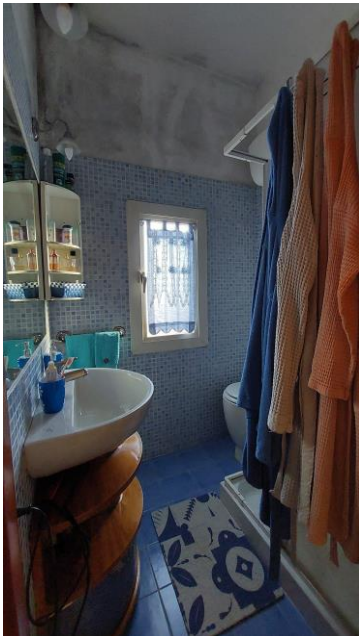
Bagno 3(all.20)

3) **Bagno 3**: di 1,2 mq, altezza da piano di calpestio ad intradosso solaio h 2,88 m. L'ambiente si presenta in discrete condizioni di manutenzione, con presenza di muffe in intradosso solaio di chiusura, dovute, probabilmente, ad una scarsa areazione dell'ambiente. Presenta areazione naturale data da finestra di dimensione 0,50x1,00 m;

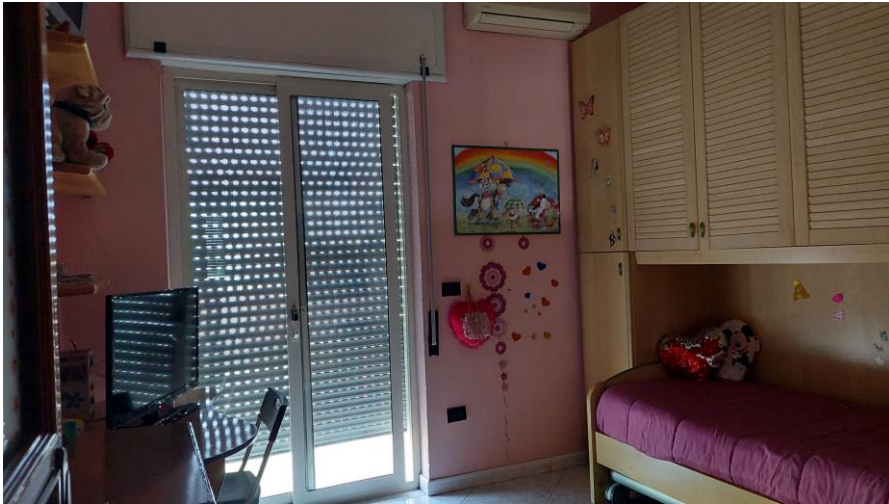
Ambiente 3 (all.23)

6) **Ambiente 3**: di 13 mq, altezza da piano di calpestio ad intradosso solaio h 3,00 m. L'ambiente si presenta in discrete condizioni di manutenzione, presenta azioni di degrado nella parte intradossale del solaio di chiusura con fenomeni di efflorescenza che, da un esame a vista, possono essere dovuti a scarsa

manutenzione del lastrico solare sovrastante. Presenta areazione naturale data da porta-finestra di dimensione 1,26x2,30 m con uscita su balcone già descritto;

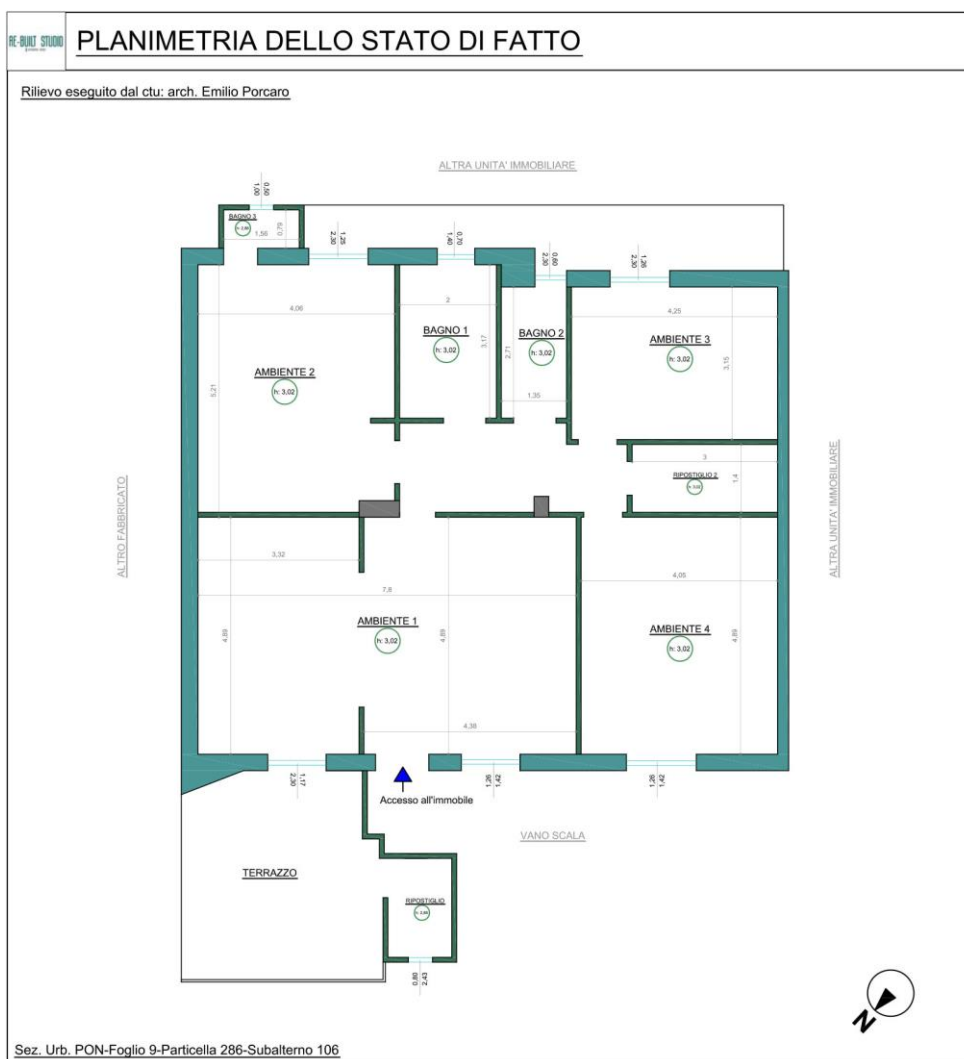
Planimetria dello stato reale dei luoghi dello scrivente (all.26)

In totale l'appartamento consta di 4 ambienti più triplo servizio, per una superficie lorda di 122 mq ed una superficie utile netta calpestabile di 118 mq a cui si aggiungono 11 mq di balcone e 17 di area terrazzata. Lo scrivente tiene sin d'ora a precisare che l'attuale distribuzione non è conforme con quanto in planimetria catastale e che il tutto sarà analizzato nei quesiti successivi ai fini della regolarità di tali trasformazioni. Non è stato fornito attestato di prestazione energetica, per la cui acquisizione può stimarsi un costo variabile da 80 euro a 200 euro, come accertato tramite ricerca di mercato effettuata tramite vari motori di ricerca, tale costo variando da professionista a professionista. Tanto si evidenzia per quanto necessario.

Ad integrare il rilievo fotografico va a riportarsi, di seguito, il rilievo eseguito dallo scrivente, in data 21/11/2022, per la verifica della reale consistenza dell'immobile:
