**TRIBUNALE DI NAPOLI
SEZIONE CIVILE XIV**

**RELAZIONE
DI CONSULENZA TECNICA D'UFFICIO**

PROCEDURA ESECUTIVA IMMOBILIARE N.R.G.E. 103/2021

l'Esperto stimatore
Arch. Sirio Di Michele

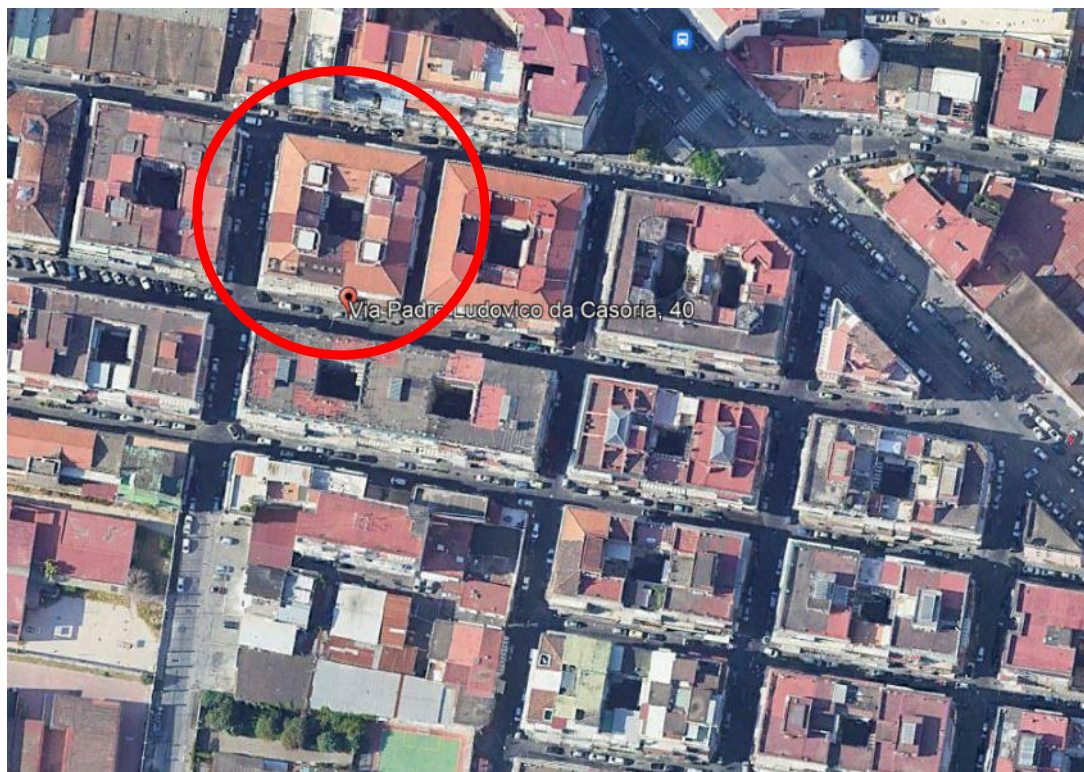
L'Esperto riporta alla pagina seguente l'estratto di mappa (cfr. anche l'Allegato 3 - Certificazioni catastali) e la foto satellitare, nei quali viene indicata l'ubicazione dell'immobile.

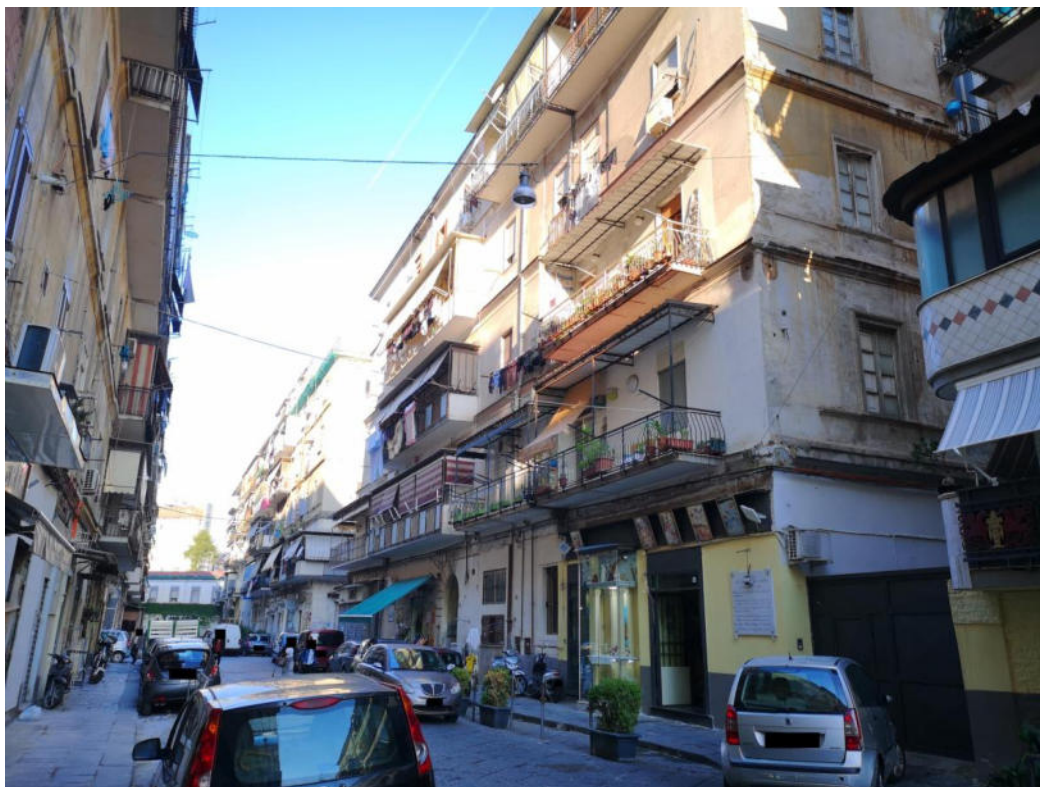
DESCRIZIONE – Come già rappresentato in precedenza, il bene pignorato è ubicato in Napoli nel quartiere Mercato e fa parte della più ampia consistenza del fabbricato condominiale di Via Padre Ludovico da Casoria n° 40, posto nei pressi di Corso Arnaldo Lucci ed a poche centinaia di metri dalla centralissima Piazza Garibaldi. Il fabbricato, di vecchia realizzazione, ha struttura portante in muratura e solai piani ed è costituito da sei piani fuori terra compreso il piano terra (cfr. foto che segue).

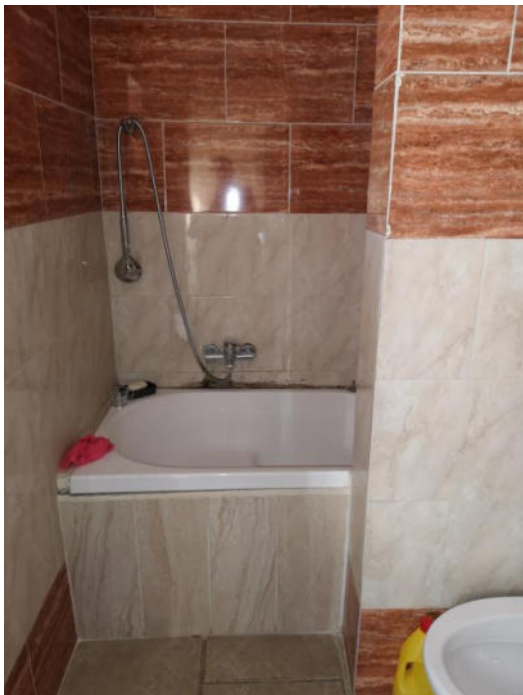
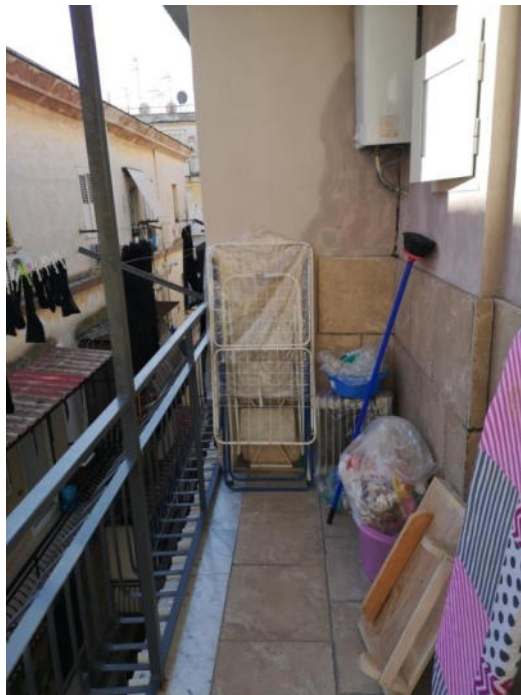
L'immobile pignorato è posto ai piani quarto e quinto della scala A, è distinto con i numeri interni 5 e 6, ed è attualmente frazionato in due distinte unità. La prima unità, avente accesso dalla penultima porta ubicata sul ballatoio del quarto piano ed occupata dalla debitrice esecutata, è costituita da un monolocale con bagno e balconcino aggettante su intercapedine. La pavimentazione è costituita da piastrelle in monocottura, i rivestimenti del bagno sono in marmo, l'unico infisso esterno è in alluminio anodizzato e

vetro. Il monolocale, privo di impianto di riscaldamento, versa in discrete condizioni di conservazione (cfr. foto poste di seguito nonché l'Allegato 5 - Fotografie).

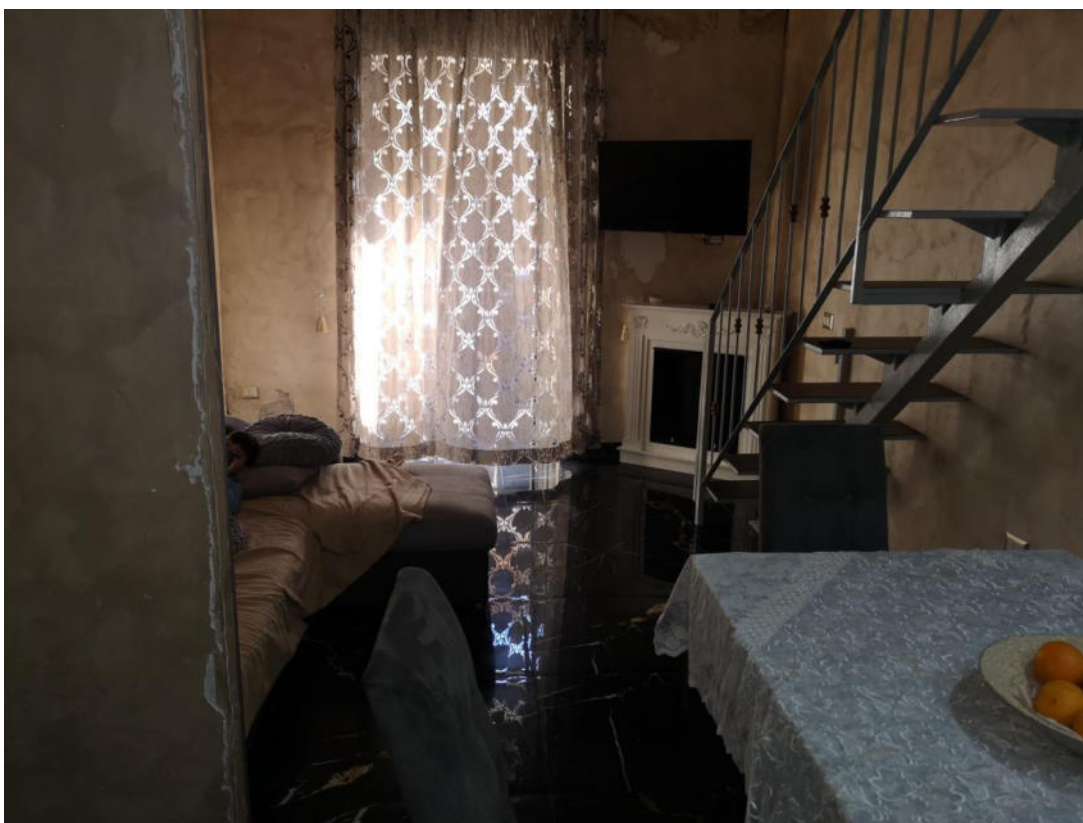
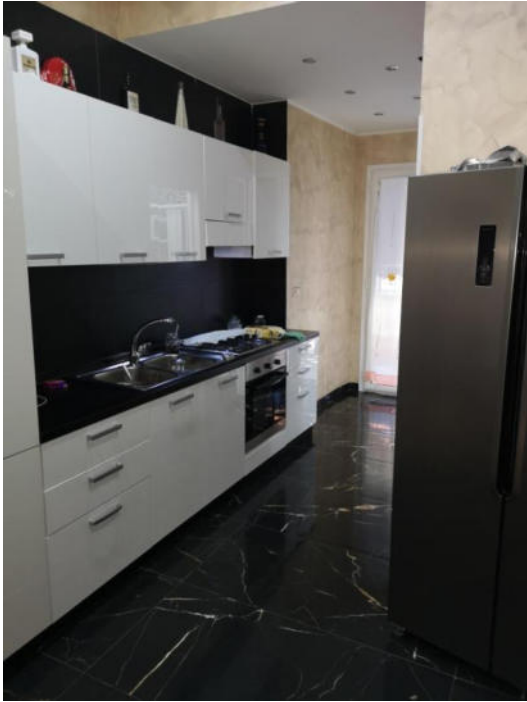
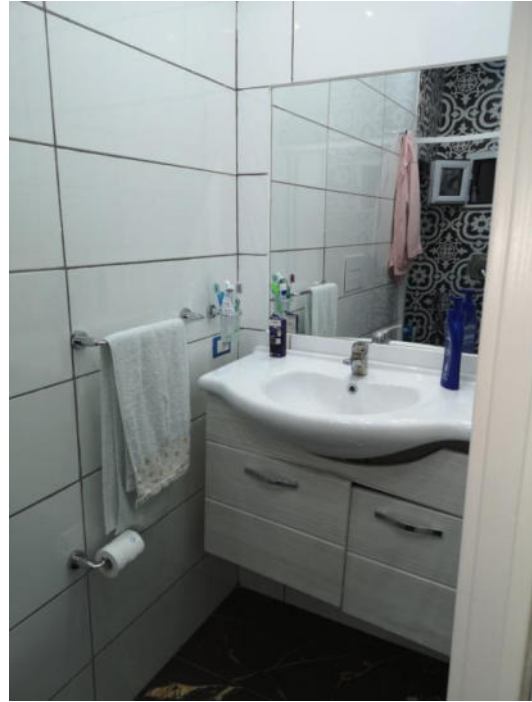
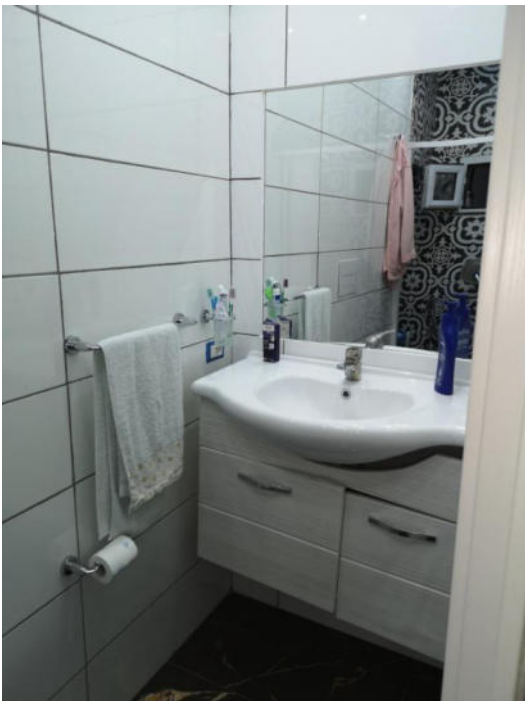
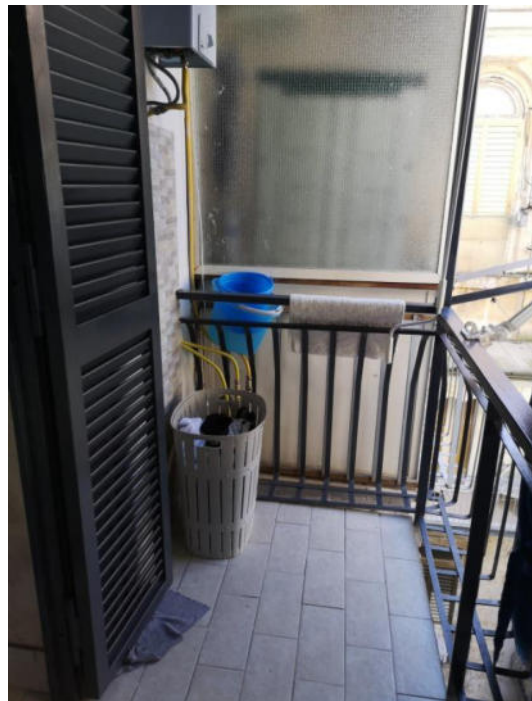
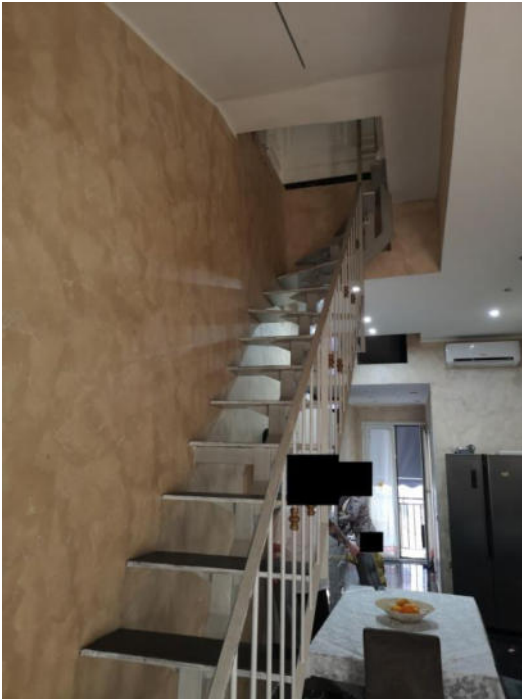
La seconda unità, avente accesso dall'ultima porta ubicata sul ballatoio del quarto piano ed occupata "sine titulo" dal figlio della debitrice esecutata e dal suo nucleo familiare, si sviluppa su due livelli. Al quarto piano, ossia al piano dell'ingresso, sono siti soggiorno, cucina, bagno e due balconcini. A mezzo di una scala interna in ferro si perviene al livello superiore ove sono posti tre stanze da letto, disimpegno, bagno e terrazzino. Una stanza da letto, il bagno, parte del disimpegno e parte del terrazzino del livello superiore fanno parte di altra unità immobiliare (sub. 236) e risultano annessi all'appartamento pignorato senza alcun titolo autorizzativo e, soprattutto, senza alcun atto di vendita e/o trasferimento. I pavimenti di tutti gli ambienti interni sono in marmo, i pavimenti dei balconcini e del terrazzino sono in gres, i rivestimenti della cucina sono in gres ceramico, i rivestimenti dei bagni sono sia in marmo sia in gres ceramico. Gli infissi esterni sono in alluminio preverniciato e vetrocamera, i serramenti interni sono in legno smaltato. L'unità, priva di impianto di riscaldamento, è dotata di condizionatori d'aria e versa in buone condizioni di conservazione (cfr. foto che seguono nonché l'Allegato 5).
