**RELAZIONE**  
**DI CONSULENZA TECNICA D'UFFICIO**  
**TRIBUNALE DI NAPOLI SEZIONE CIVILE QUINTA BIS**

**PROCEDURA R.G.E.687/2015**

ARCH. Angelo Paolo ALBANO

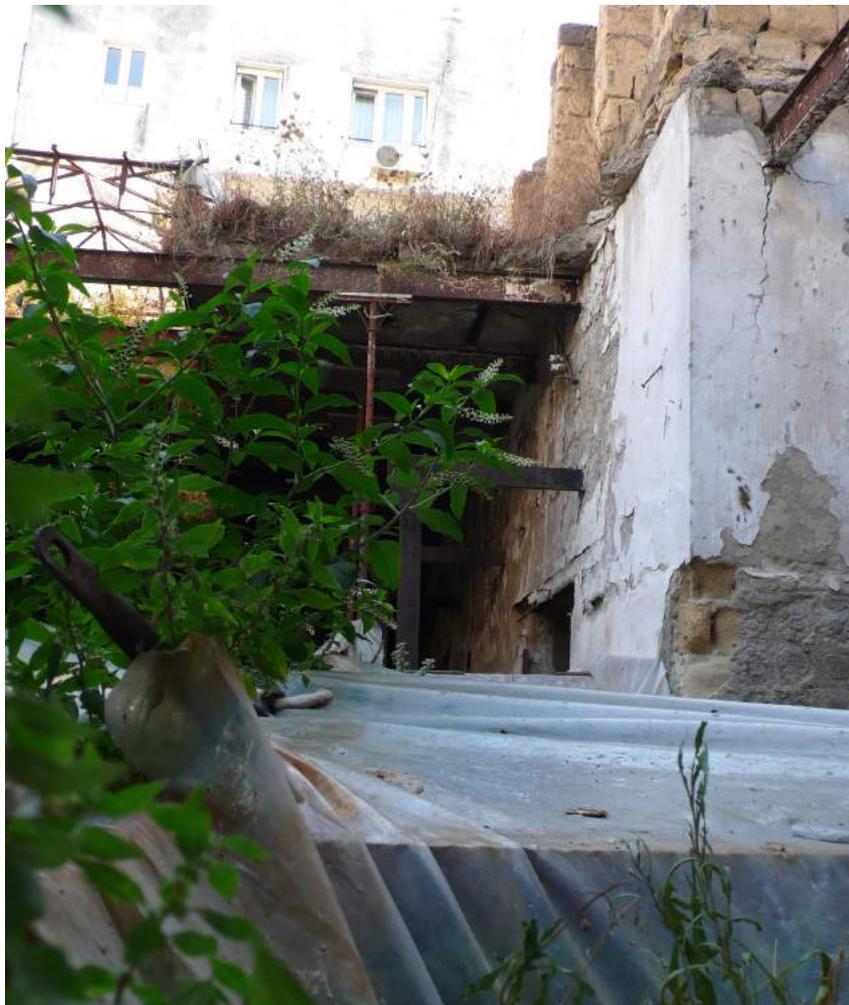
Immagine D : particolare spazio interno edificio in Napoli in via Santa Maria delle Grazie a Loreto n 17,18,19

Lo scrivente pur non avendo avuto la possibilità di accedere negli spazi interni dell'immobile in oggetto, ha osservato (e fotografato) parzialmente suddetti spazi interni da una finestra sprovvista di infissi, ma munita di grata in ferro. Da quest'unico inspicio (immagine D ed E), che lo scrivente è riuscito a fare, si intuisce una stato di degrado al limite del collasso strutturale specialmente per quanto riguarda il solaio di copertura. Lo scrivente non può essere più preciso nella descrizione dello stato dei luoghi sia per l'impossibilità materiale di accedere all'interno, sia per i palesi rischi nei confronti della sicurezza che la situazione presenta. Per quel poco che si è potuto intuire tramite la detto inspicio attraverso una grata esterna lo scrivente, ritiene che l'intera copertura sia nelle condizioni di "pericolo di crollo". In merito lo scrivente rileva che in seguito alle ricerche effettuate presso l'Ufficio Servizio Sicurezza Abitativa del Comune di Napoli si è rilevato un "certificato provvisorio di eliminato pericolo" datato 06 novembre 2014 a firma dell'arch.

Una maggiore precisione sul livello di urgenza di una totale demolizione della copertura e suo successivo rifacimento si potrà fare solo quando sarà resa possibile una più accurata indagine sull'effettivo stato di conservazione del solaio di copertura e degli altri elementi costruttivi dell'edificio.

autorizzazioni d'Ufficio andrebbe concretizzata, previa idonea puntellatura dell'esistente, per settori; non venendosi ad identificare in tal modo la sussistenza di "demolizione totale".

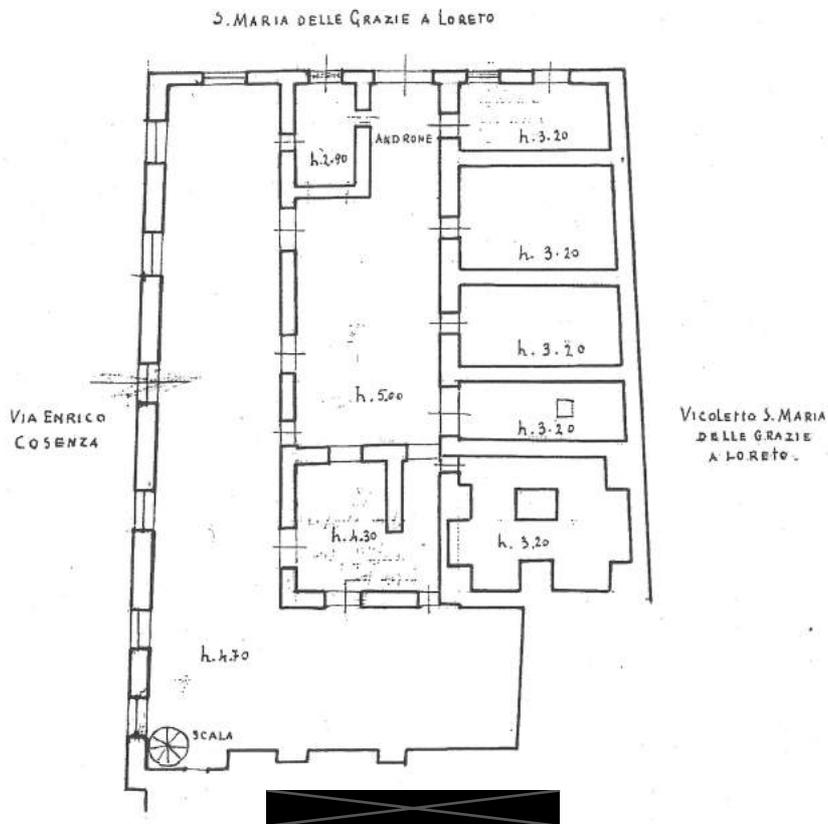
- PLANIMETRIA CATASTALE PIANO TERRA

L'immobile è costituito da un intero corpo di fabbrica che, come visibile dalle planimetrie catastali riportate alle pagine che seguono ed in allegato n. 6 alla presente relazione, si sviluppa su due piani con differenti altezze.
