**TRIBUNALE ORDINARIO DI NAPOLI**

Procedura Esecutiva R.G.E. **364/2022**

Esperto stimatore: **arch. Gaetano Amodio**

**PERIZIA IMMOBILIARE**

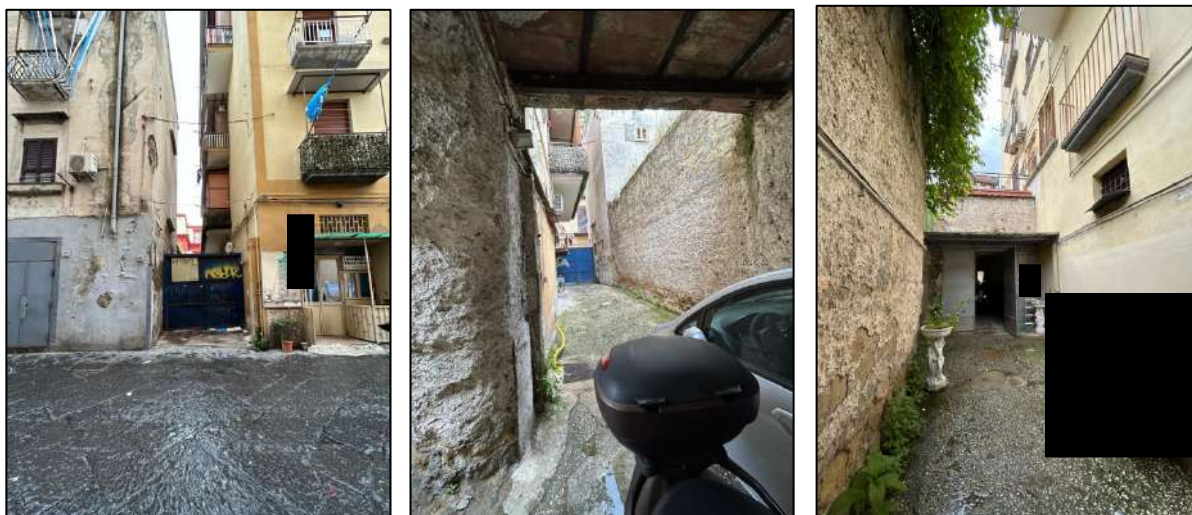
Fig. nn. 4a e 4b. L'ingresso al civico 28 e la strada cieca laterale

L'accesso agli immobili avviene attraverso una stradina cieca, alla quale si accede dal cancello individuato dal civico 28 di via Santa Maria delle Grazie a Loreto, che corre lungo il lato Nord del fabbricato con accesso dal civico n.30, (cfr. fig.3b, 4a, 4b e all.to n. 3a, foto 4-6).

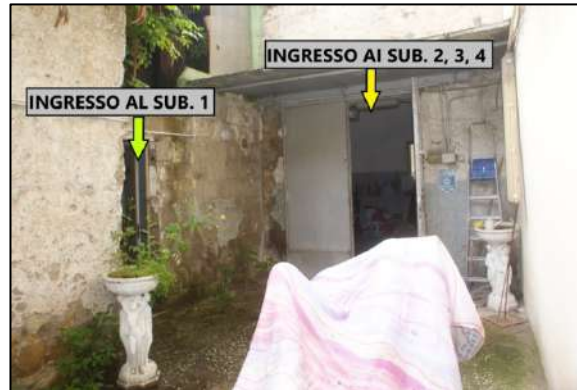
Fig. n 5 Gli ingressi ai beni staggiti

Al termine della strada vi sono gli ingressi agli immobili. Il più grande, sul fondo, a due battenti, è l'ingresso ai sub. 2, 3 e 4 che sono stati fusi in un unico ambiente (cfr. fig. 5 all.to n. 3a, foto 7).

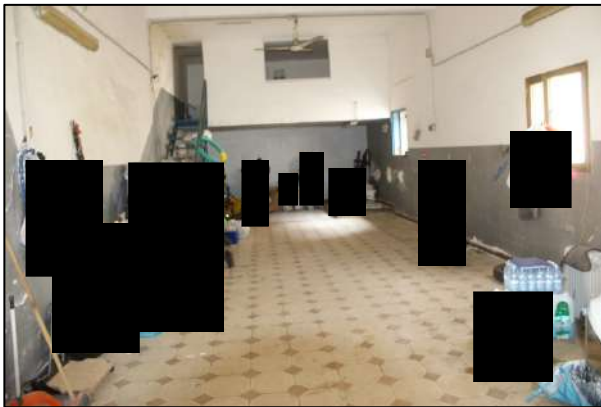
Sub 2, 3, 4

**Sub. 2, 3, 4** : è composto da un unico ambiente rettangolare allungato con una superficie utile di 63,50 mq. e un'altezza di 4.07 ml. L'ambiente è dotato di un soppalco sul fondo, (superficie utile di 10,50 mq., un'altezza superiore di 1,71 ml e inferiore di 2,20 ml) al quale si accede mediante una scala in ferro. L'ambiente dotato di n. 3 finestre e di una porta di comunicazione con l'unità immobiliare attigua sub. 1, presenta la pavimentazione in gres e le pareti tinteggiate (all.to n.3a, foto nn. 8-10).

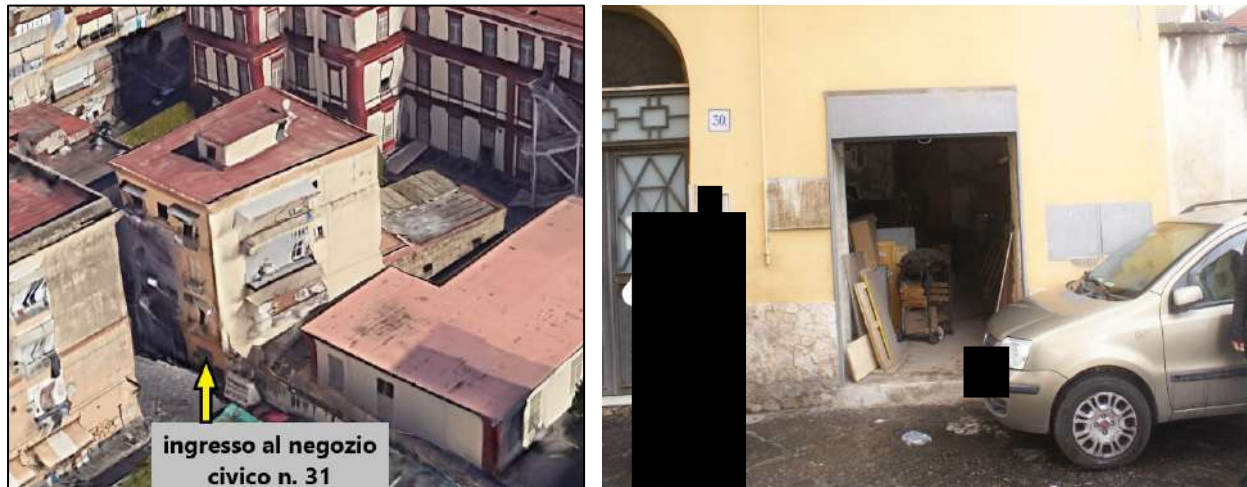
scolastico. L'accesso all'immobile dal civico 31 di via Santa Maria delle Grazie a Loreto è posto alla sinistra del portone d'ingresso al fabbricato. (cfr fig 2a, 2b).

Fig. 2a, 2b Il fabbricato di via Santa Maria delle Grazie n.30 con l'individuazione dell'ingresso al negozio civico 31

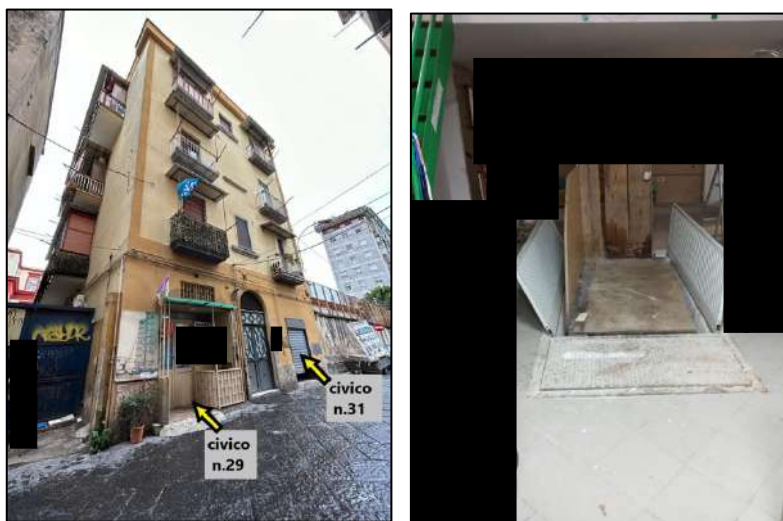
Fig. nn. 3a e 3b. L'ingresso al negozio del civico 28, utilizzato [REDACTED] dal quale si accede al piano sottostrada mediante una botola.

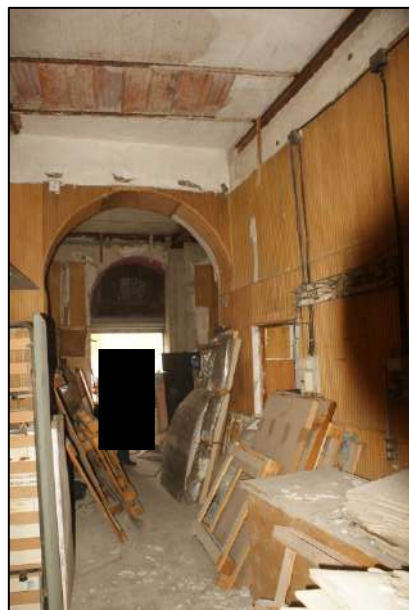
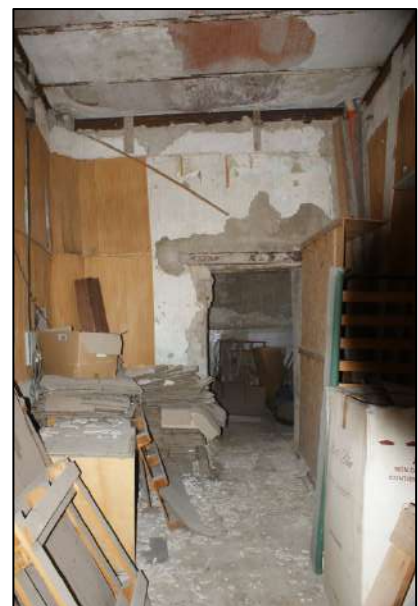
Stanza n. 2

**Stanza 2:** si accede dalle stanze 1, 3 e dal disimpegno. Presenta una superficie utile di circa 16,00 mq. e un'altezza di 4,15 ml. La stanza è dotata di una finestra semicircolare in alto, di pavimentazione in marmettoni e le pareti sono in parte intonacate e tinteggiate, in parte prive di intonaco e in parte coperte da pannelli in PVC o plastica. Il soffitto è in più parti privo di intonaco e con i tavelloni sfondellati (all.to n.3b, foto nn. 6-7).

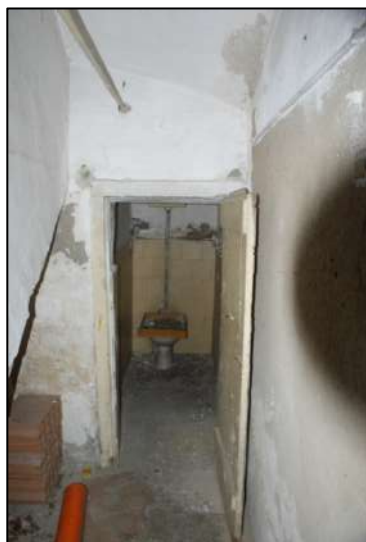
Disimpegno

**Disimpegno:** si accede dalla stanza 2 e dal wc. Presenta una superficie utile di circa 3,64 mq. e un'altezza media di 2.87 ml. (h. max 3,75, h. min 2,00 ml). La stanza coperta a volta ha la pavimentazione in marmettoni e le pareti in parte intonacate e tinteggiate (all.to n.3b, foto n.8.).

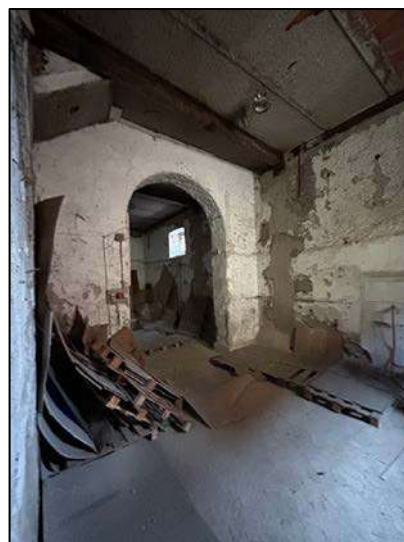
Stanza n. 3

**Stanza 3:** si accede dalle stanze 2 e 4. Presenta una superficie utile di circa 19,40 mq. e un'altezza di 4,20 ml. La stanza è dotata di una finestra semicircolare in alto e di un'ampia apertura ad arco che la collega con l'attigua stanza 4. La stanza è priva di pavimentazione, le pareti sono in parte intonacate e tinteggiate, in parte prive di intonaco o a rustico. Il soffitto è a rustico (all.to n.3b, foto nn.10-11-12).

- **Stanze n. 3 e 4:** *“le prove eseguite dalla I.C.S., mediante battitura manuale all'intradosso, hanno mostrato che le ultime due stanze sul retro, al piano terra [ndr. stanze 3 e 4] **presentano porzioni fessurate, pericolose e al limite del distacco di elementi di laterizio** (fenomeno non riscontrato – al momento nella prima stanza sul fronte strada) (all.to n. 7b, p. 4).*
- **Stanza n. 2:** *“nella seconda stanza [...], le prove di percussione non sono state eseguite perché **la situazione del solaio è visibilmente compromessa, senza necessità di prove strumentali: il fenomeno di sfondellamento risulta ivi già in atto, come dimostrato dalle fratture e dai distacchi rilevabili a carico di laterizi ed intonaci e dai detriti che cospargono il pavimento**”* (all.to n. 7b, p. 5).

In merito allo stato di conservazione del bene, come si legge nella relazione tecnica dello strutturista si segnala che al piano terra: nelle stanze n. 3 e 4 i solai presentano porzioni fessurate, pericolose e al limite del distacco di elementi di laterizio, nella stanza 2 il solaio è visibilmente compromesso poiché il fenomeno di sfondellamento risulta già in atto, uno degli appoggi della piattabanda del vano di collegamento tra le stanze 2 e 3 si presenta in cattive condizioni. Per dette situazioni sono necessari interventi di risanamento. Al piano interrato S1 è presente un pozzo d'acqua dotato di pompa sommersa, acqua che periodicamente allaga i locali al piano interrato che, nel giro di alcune ore, ritorna al livello sottoposto al pavimento come riferito dall'attuale occupante. Al momento, in assenza di un'impiantistica adatta all'istantaneo smaltimento delle acque in risalita dalla falda, la probabilità di allagamento dei locali interrati deve essere considerata come un'eventualità sempre presente e, quindi, come una caratteristica intrinseca dell'immobile. Non risulta ordine di demolizione del bene e/o provvedimento di acquisizione al patrimonio comunale.

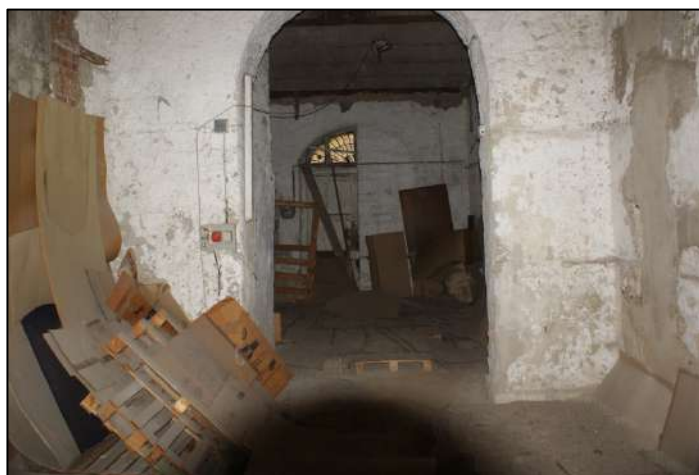
Stanza n. 3 comunicante con un'ampia apertura con la Stanza n. 4

**Stanza 4:** si accede dalla stanza 3. Presenta una superficie utile di circa 23,70 mq. e un'altezza di 4,20 ml. La stanza è dotata di una finestra in alto e di una porta murata verso la strada con ingresso dal civico 28. La stanza è priva di pavimentazione, le pareti sono in parte intonacate e tinteggiate, in parte prive di intonaco o a rustico. Il soffitto è a rustico (all.to n.3b, foto nn12-13a-13b).

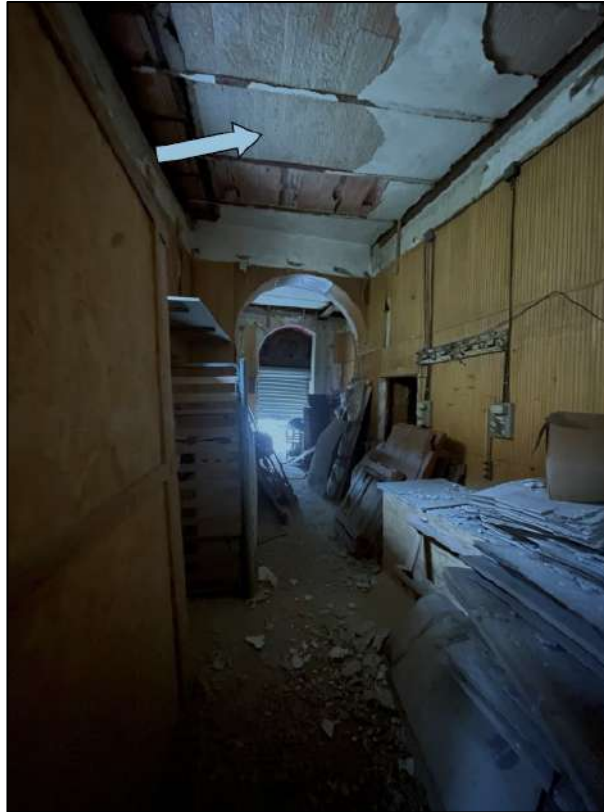
Stanza 2: foto tratta dalla relazione dell'ing. [REDACTED] solaio dissestato nella seconda stanza e relativi detriti a terra

A tal riguardo l'ing. [REDACTED] evidenzia che: *“Per tale motivo, in occasione dell’accesso del 05.03.2024 [ndr all.to n. 7a] lo scrivente ha verbalizzato la situazione, notificandola sia al C.T.U. che al Custode Giudiziario a mezzo PEC, prescrivendo l’immediata messa in opera all’intradosso del solaio di un tavolato continuo a contrasto con putrelle e tavelloni, sostenuto da puntelli tali da assicurare un carico utile di non meno di 700 daN/mq, dandone nel contempo notizia al Condominio sovrastante. Il sottoscritto prescriveva, inoltre, l’uso tassativo di D.P.I. da cantiere (in primis casco e scarpe antinfortunistiche) per l’accesso all’immobile. A tale riguardo, si evidenzia che – in data 06.03.2024 - personale VV.F. convocato sul posto dal Custode Giudiziario, dopo aver preso visione dei luoghi, ha ritenuto non sussistente “...un pericolo di crollo imminente...” e, quindi, “...non (...) necessario diffidare da abitare i piani superiori...”, ma giudicando nel contempo “...necessari i lavori di manutenzione come indicati nella relazione dell’Ing. [REDACTED].”.* **Nella presente nota, il sottoscritto ribadisce le necessità del puntellamento con tavolato continuo e la necessità di avvisare delle condizioni del solaio il Condominio sovrastante, nella sua qualità di comproprietario.**” (all.to n. 7b, p. 5-6).

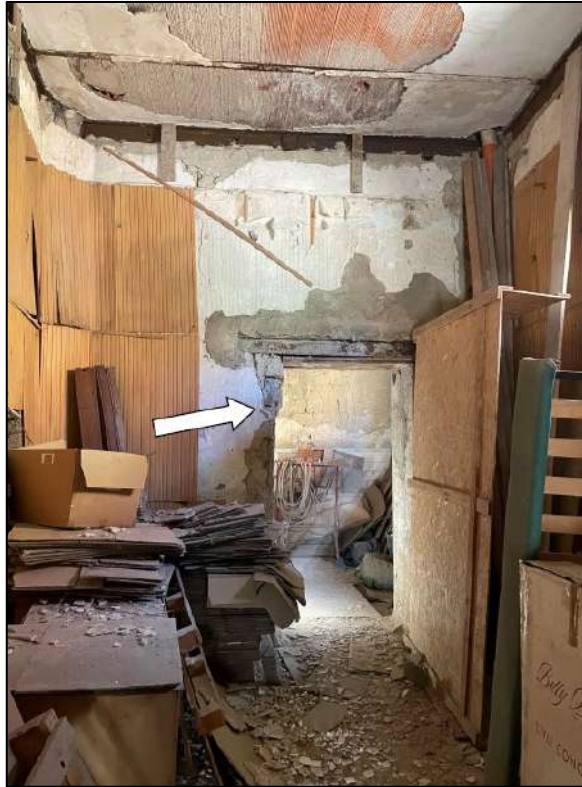
Stanza 2: foto tratta dalla relazione dell'ing. [REDACTED]  
vista seconda stanza con muro dissestato piattabanda e detriti solaio a terra

2) *“La piattabanda sul vano di passaggio tra seconda e terza stanza al piano terra che presenta, su un lato, la muratura di appoggio in cattive condizioni [...], da sottoporre a ripristino localizzato con metodo scuci e cuci [...](all.to n. 7b, p. 7).*

3) **Murature verticali:** *“Per quanto riguarda la qualità della muratura verticale portante, si è riscontrata una discreta qualità dei blocchi di tufo, ma la malta è risultata generalmente poco consistente e di scadenti qualità meccaniche: le murature dovrebbero essere – ovviamente a cura del Condominio – sottoposte ad interventi di manutenzione straordinaria che prevedano il miglioramento delle caratteristiche delle malte (ad es. mediante iniezioni di boiaccia fluida a stabilità volumetrica), nel breve o medio periodo. Si è riscontrato, inoltre, il mancato ammorsamento dei blocchi nelle intersezioni dei maschi murari, un difetto costruttivo originario che, in occasione di eventuali futuri lavori di manutenzione straordinaria condominiali, potrebbe essere suscettibile di correzione” (all.to n. 7b, pp. 6-7).*

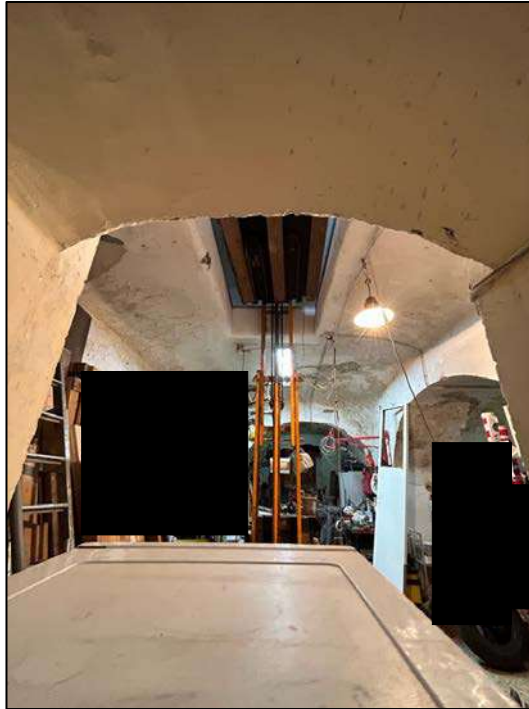
**Stanza n. 5:** in primo piano il montacarichi, sulla destra l'arco di comunicazione con la stanza 6 e sul fondo l'arco di comunicazione con il vano di proprietà aliena.

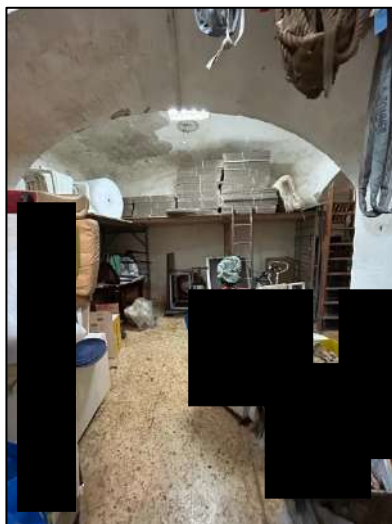
**Stanza n. 6**

Il livello S1, che si sviluppa sotto il livello della strada e al quale si accede, come già detto, attraverso un'ampia botola nella volta della stanza 5 (all.to n.3b, foto nn. 15-16), è composto da quattro ambienti con volte, con un'altezza media di 2,70 ml. (h. max 3,35; h. min. 2,10), che prendono luce ed aria da bocche di lupo alcune delle quali sono però chiuse. La pavimentazione è in marmettoni e le pareti sono tinteggiate.
