**TRIBUNALE DI NAPOLI  
V SEZIONE CIVILE**

Espropriazione immobiliare R.G.E. n. 27/2024

**RELAZIONE DI STIMA  
DI BENI IMMOBILI**

**Via Comunale Ottaviano n. 137 - Napoli**

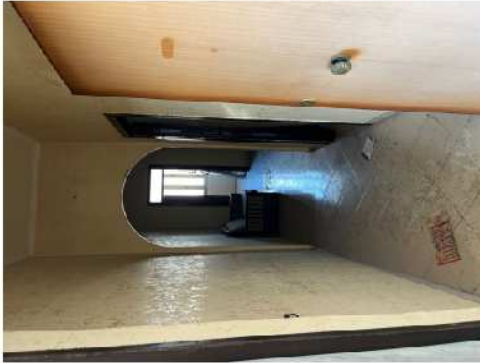
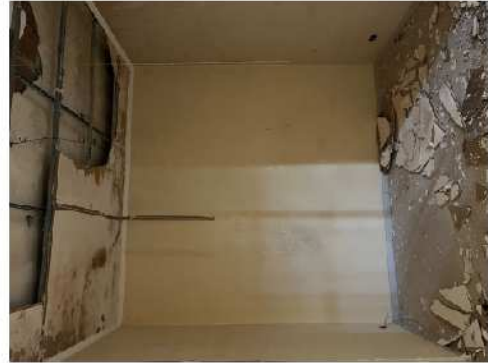
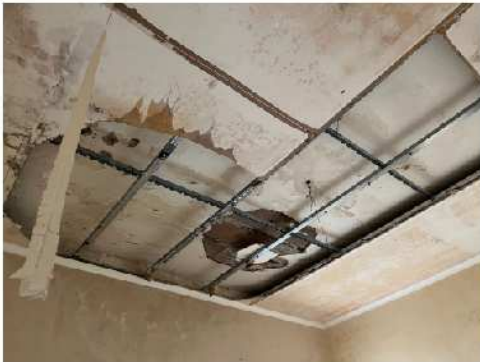
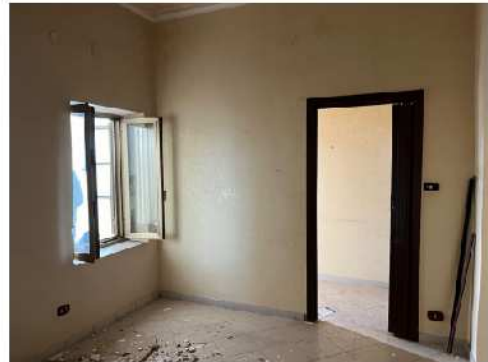
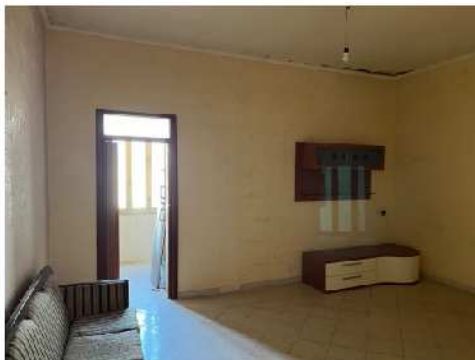
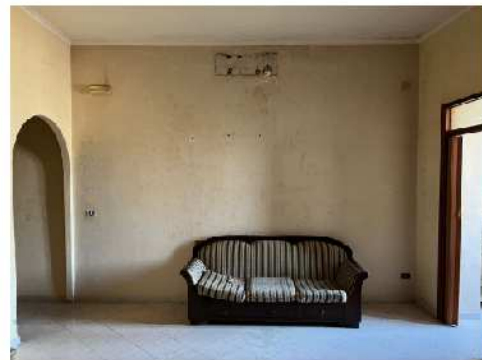
**All'interno** l'immobile, a causa di infiltrazioni d'acqua proveniente dal lastrico solare sovrastante, presenta situazioni di degrado solo nella camera che richiedono interventi di manutenzione ordinaria e straordinaria. A tal proposito il Condominio ha deliberato e dato avvio ai lavori di ripristino del lastrico solare. Una volta eliminata l'infiltrazione, sarà poi necessario rimuovere il controsoffitto esistente, spicconare, risanare ed intonacare la porzione di solaio interessato, posare il nuovo cartongesso e poi tinteggiare; per tale intervento si stima un costo pari a € 90/mq x 13 mq. = **€ 1170** che sarà detratto dal valore di stima. Nei restanti vani (ingresso, soggiorno/pranzo, cucina e bagno) lo stato di manutenzione è tutto sommato accettabile fatta salva la necessità di qualche intervento di manutenzione ordinaria.

**All'esterno**, il fabbricato presenta condizioni che richiedono interventi di manutenzione ordinaria e straordinaria.
