ESPROPRIAZIONE IMMOBILIARE
R.G. N. 17/2020 + R.G. N. 439/2020

RELAZIONE TECNICA
LOTTO N.1

L'Esperto Stimatore
Arch. Federica Ruocco

RELAZIONE DI STIMA

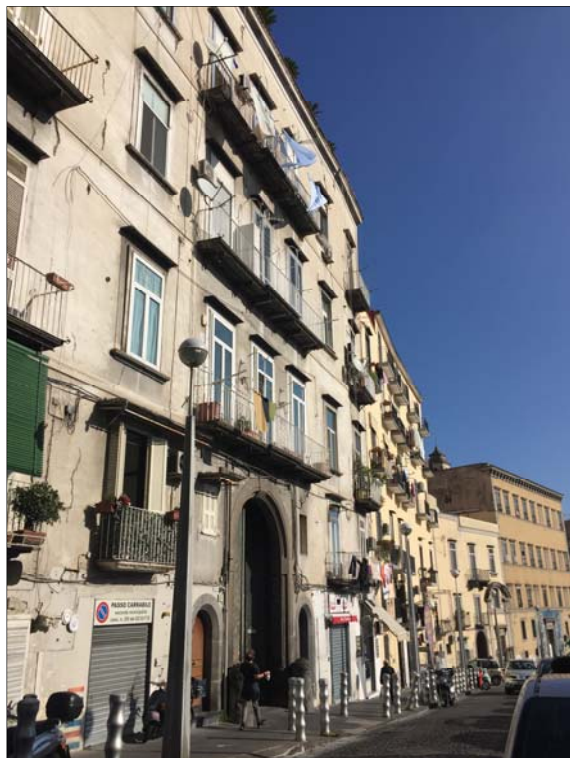
Figura n.5: Prospetto fabbricato su Via Salvator Rosa civ. n. 181

- è un edificio in muratura, di epoca preottocentesca (Cfr. quesito n.6 ed All. n.7 - *Grafici di inquadramento*);

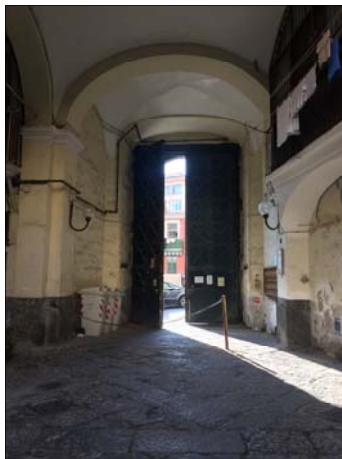
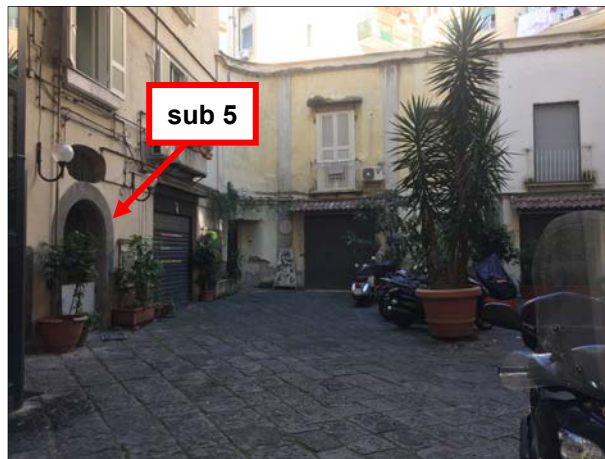
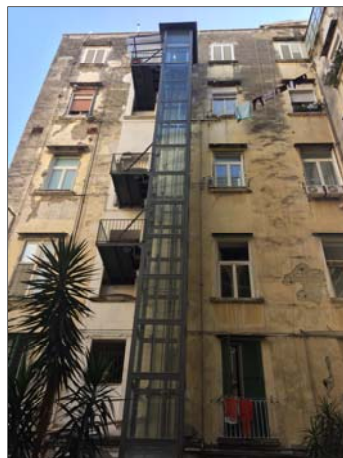
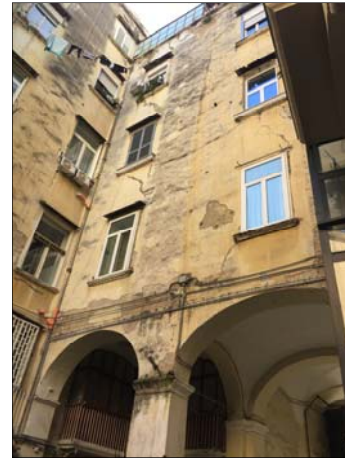
Figure nn. 6 - 10: Foto fabbricato

- è costituito da 5 livelli fuori terra (piano terra e 4 livelli in elevazione) e presenta tre scale;
- presenta un unico accesso pedonale e carrabile dal civico n.181 di Via Salvator Rosa, che immette in un ampio cortile interno;
- non presenta servizio di portineria attivo;
- risulta riportato al N.C.T. di Napoli con foglio **96** part. **712**;
- non presenta la possibilità di parcheggiare auto; la sosta di moto potrebbe avvenire nel cortile;
- presenta facciate tinteggiate in stato di conservazione "scarso" e nel complesso si rinviene la necessità di lavori di manutenzione straordinaria, che possono avere un'incidenza sul valore commerciale del cespite oggetto della presente valutazione (Cfr. quesito n.12).

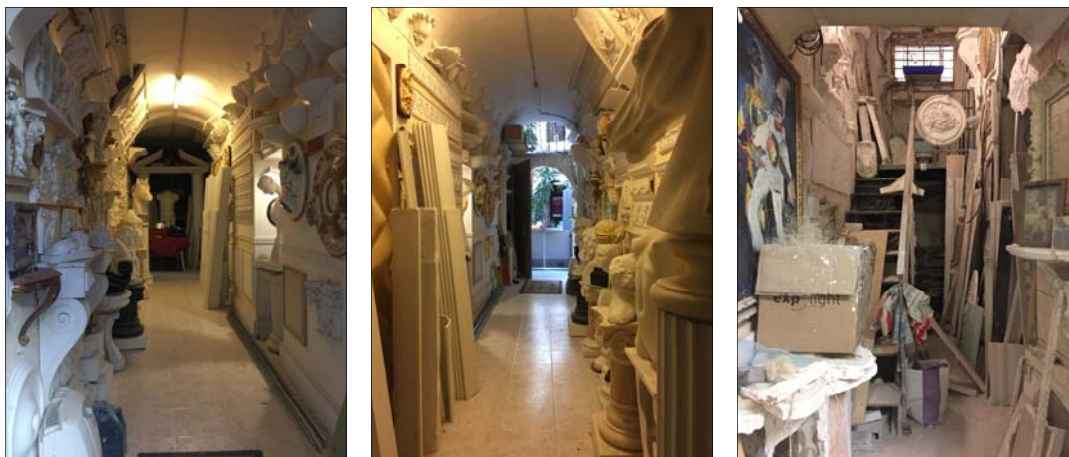
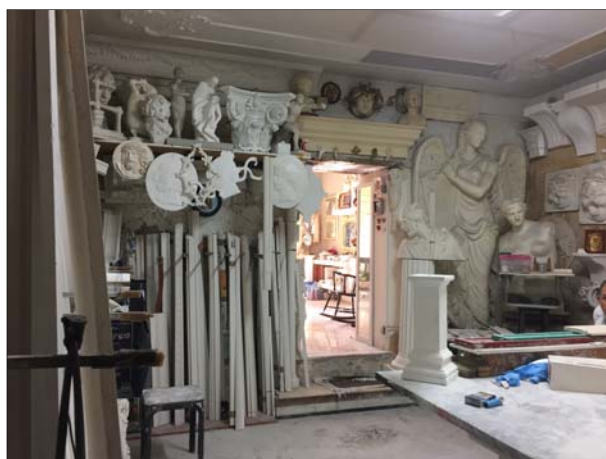
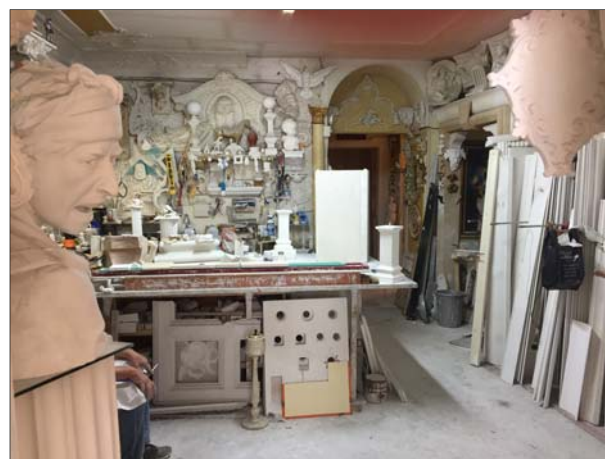
Foto nn.12 -16: Immobile pignorato **sub 5**

- è dotato unicamente di impianto elettrico;
- nel complesso, versa in uno **stato di conservazione "normale"**, ancorché le numerose decorazioni in stucco presenti sulle pareti, non hanno consentito di accertare, al momento dell'accesso, lo stato di conservazione delle murature;

- presenta alcune **difformità** con la **planimetria catastale** dell'immobile, risalente al **22/12/1939**, estratta dall'Esperto presso l'Agenzia delle Entrate di Napoli - ex Agenzia del Territorio, per l'**apertura di alcuni varchi** di collegamento con i subalterni adiacenti e la realizzazione di una **nicchia** di ridotte dimensioni nell'ambiente n.1.

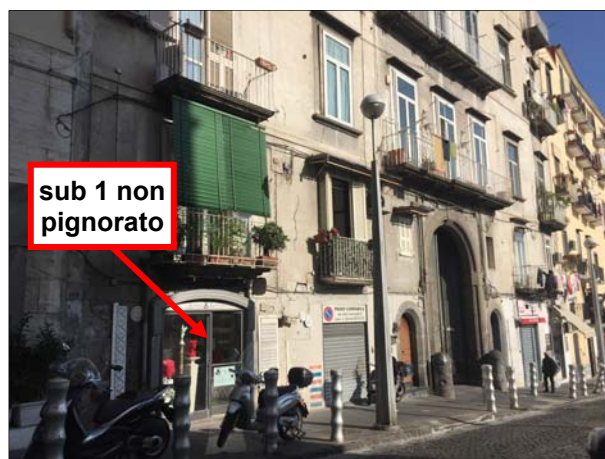
Foto nn.17, 18: **Sub 1 non pignorato** con accesso dal civ. n. 178 di Via S. Rosa

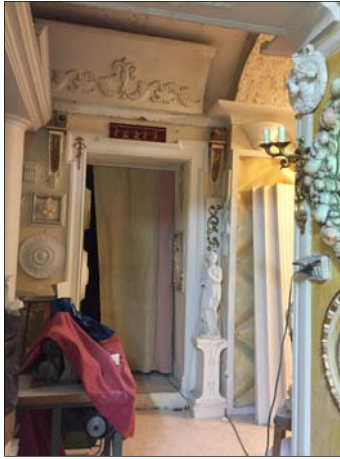
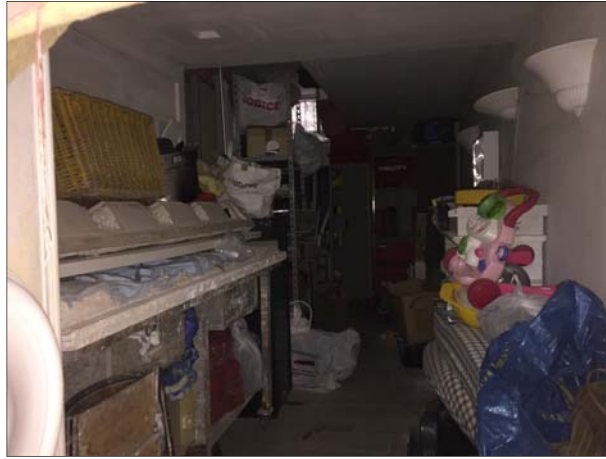
Foto nn. 19, 20: Varco di ingresso aperto verso **sub 7 non pignorato**
