# **TRIBUNALE di NAPOLI**

**Procedimento esecutivo immobiliare 579/2022. R.G.E.**

Consulenza Tecnica d'Ufficio alla procedura

**Lotto 1: Deposito sito in Napoli al Via Henri Matisse n° 152 riportato in Catasto del Comune di Napoli alla sez. BAR foglio 8 p.lla 663 sub 2.**

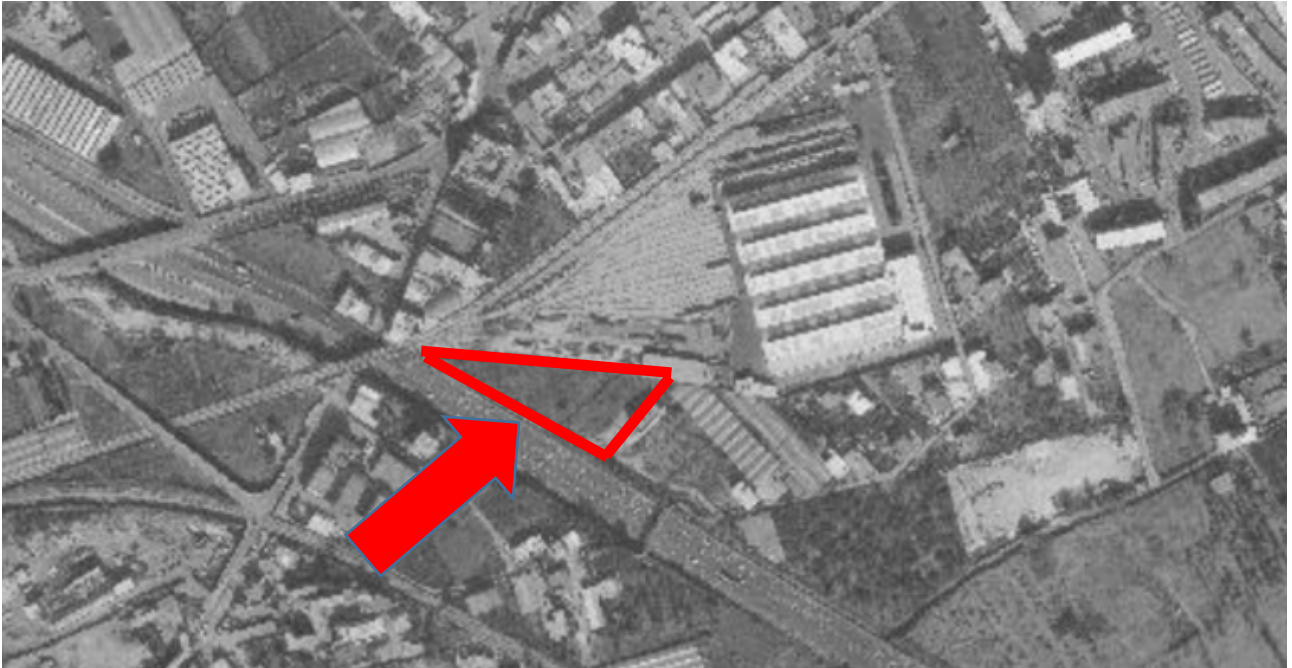
FOTO AEREA DELL'AREA 1985

Lo scrivente al fine di verificare tale affermazione reperiva presso la cartografia aerea della Regione Campania alcune immagini del volo del 1985 dove si evince che i due corpi di fabbrica erano inesistenti.

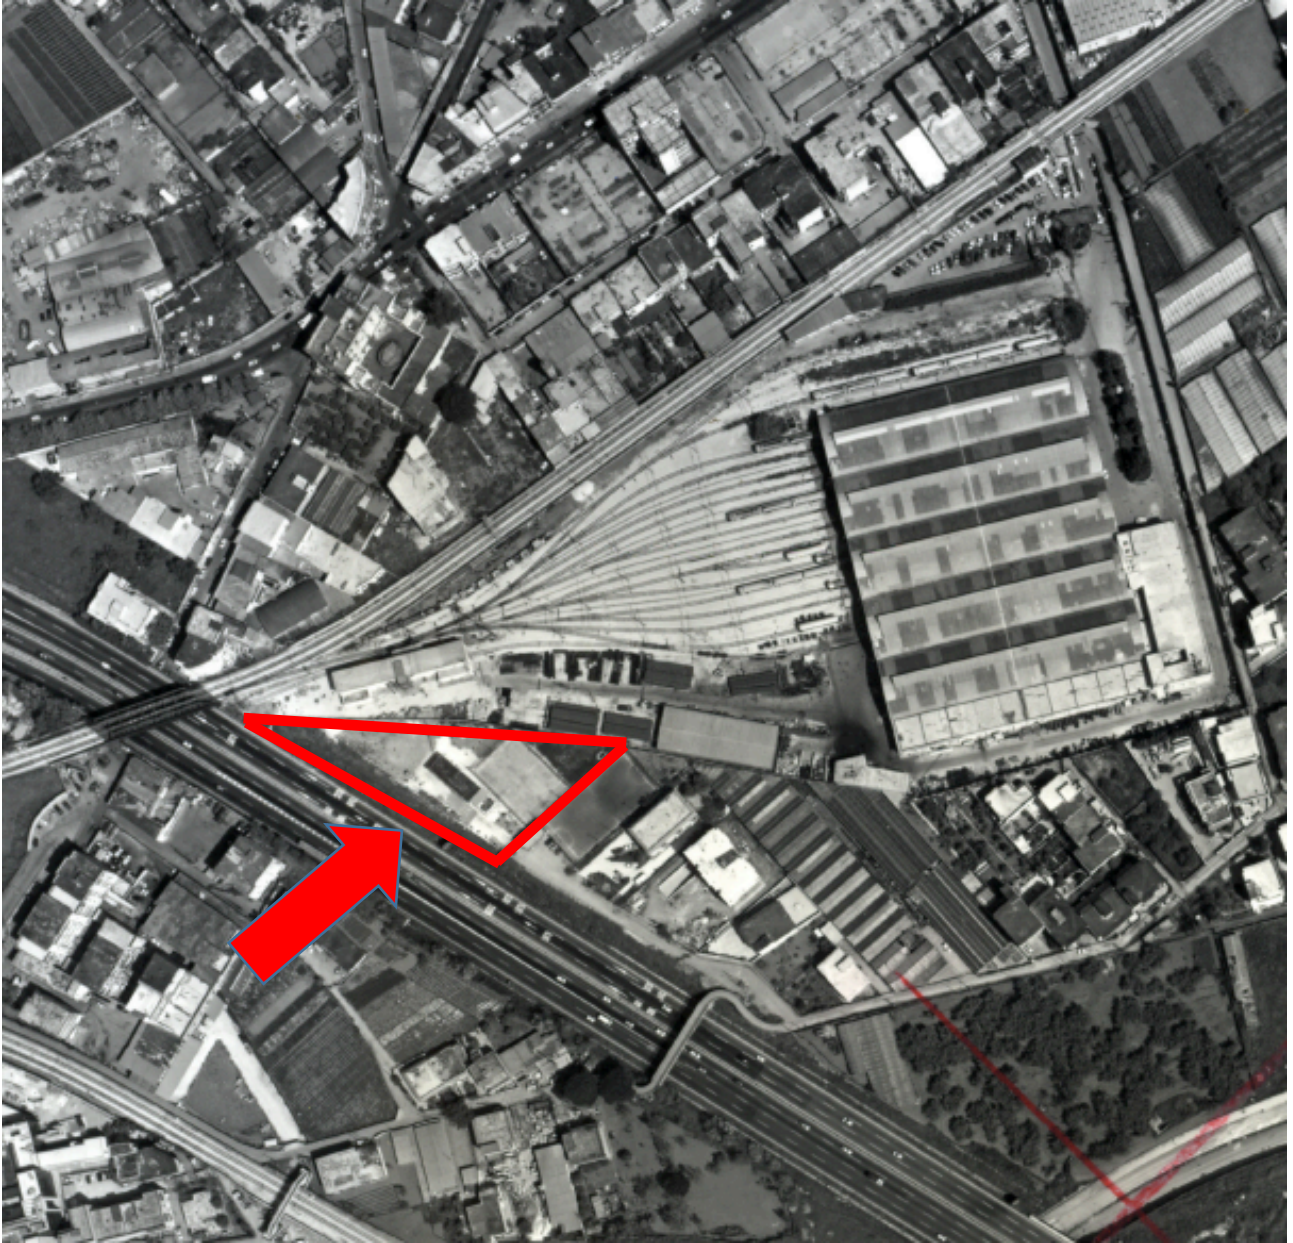
FOTO AEREA DELL'AREA 1992

Successivamente acquisiva dall'Ufficio Urbanistico del Comune di Napoli l'immagine del volo del 1992 dove in detto fotogramma si evince il fabbricato destinato sia a deposito che ad alloggi.

Pertanto si può stabilire che il fabbricato ed i capannoni con relative baracche siano stati costruiti senza nessun atto amministrativo e che pertanto sono abusivi.
