**TRIBUNALE DI NAPOLI**  
**Sezione Civile V^**  
**Procedimento R.G.E. N. 315/2022**  
**G.E. Dott. Gabriele MONTEFUSCO**

**RELAZIONE**

Comune di Napoli Via Enrico Forzati n.19 piano primo : sez. BAR fgl. 14 p.la 101 sub 3 catg A3 classe 3 cons.6,5 vani.

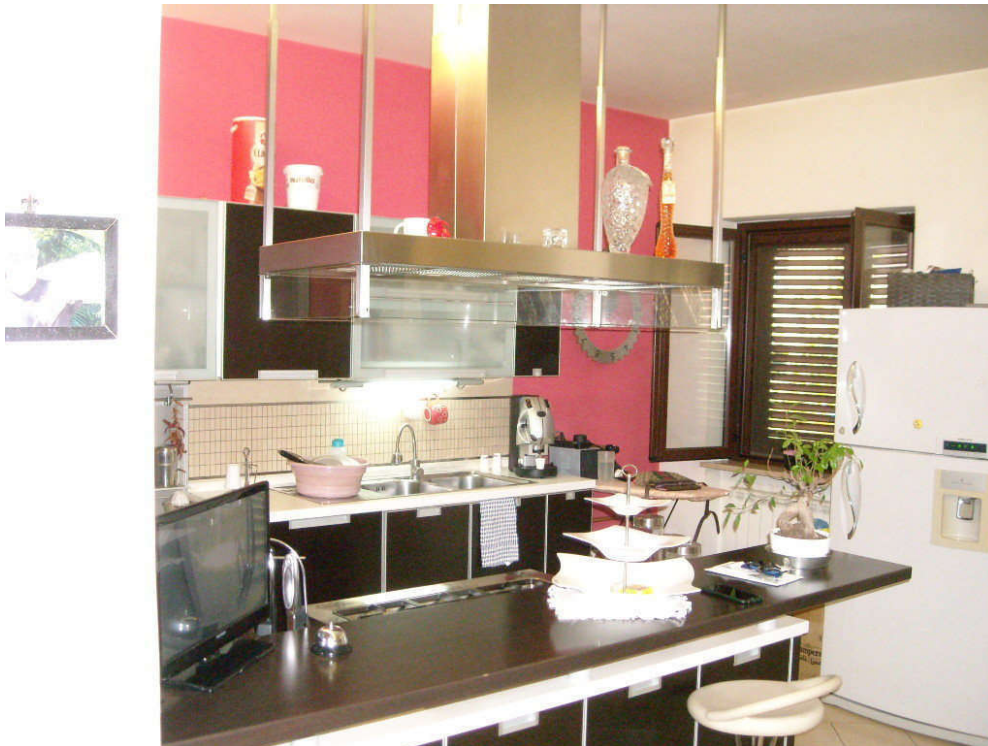
07- ANGOLO CUCINA DEL SOGGIORNO

In particolare le pareti e i soffitti a volta sono intonacati e tinteggiati con una buona combinazione di effetti cromatici differenti tra i vari ambienti. Pavimenti, rivestimenti, "paraspruzzi" sul piano cucina, sono tutti ottima fattura. Gli infissi sono di alluminio a taglio termico colore "effetto legno". La porta di caposcala è del tipo blindata e rivestita sul lato interno in pelle con imbottitura. Anche le porte interne in legno color noce scuro sono di buona fattura. I sanitari dei bagni, la rubinetteria in uno con pavimenti e rivestimenti sono di ottima fattura e ben tenuti.
