# **TRIBUNALE di NAPOLI**

**Procedimento esecutivo immobiliare n. 645/2021 R.G.E.**

**CESPITE PIGNORATO SITO IN PROCIDA (NA) VIA CAFAROTTA**

**Immobile 1: Villa/Villino sita in Procida alla Via Cafarotta n° 2  
riportato al NCEU del Comune di Procida alla al foglio 5 p.lla 865  
sub 1;

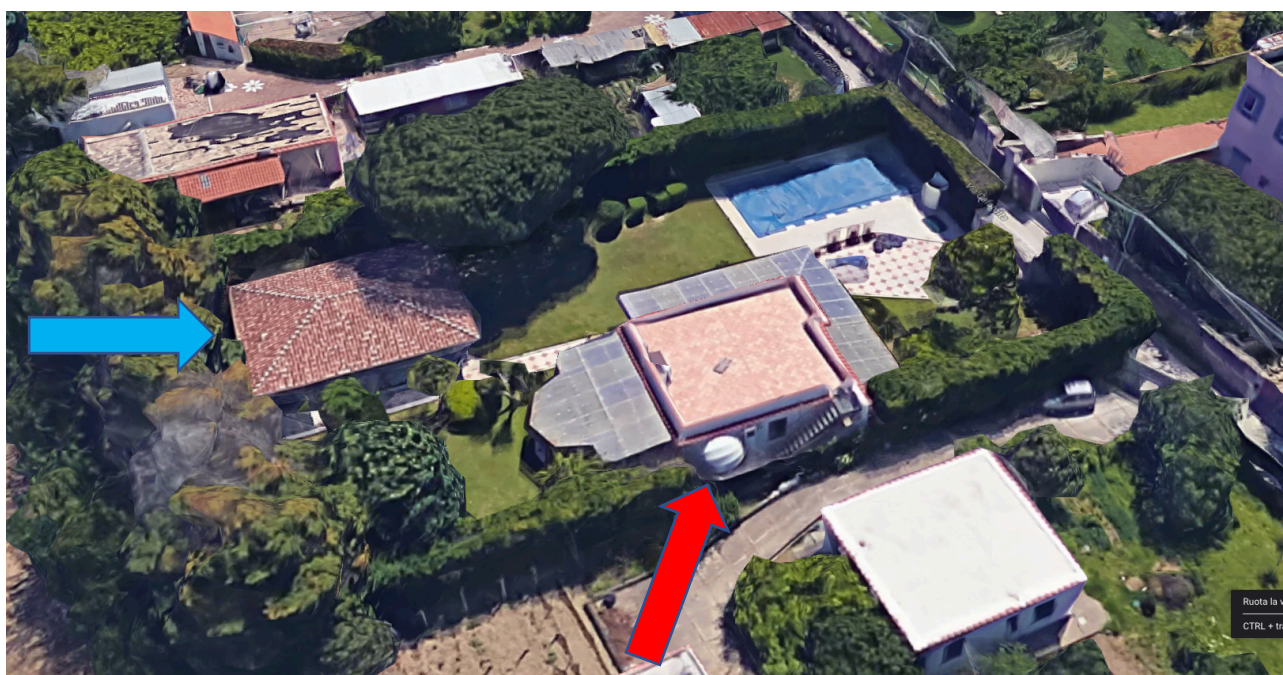
**Immobile 2: Villa/Villino sita in Procida alla Via Cafarotta n° 2  
riportato al NCEU del Comune di Procida alla al foglio 5 p.lla 865  
sub 2;
