TRIBUNALE ORDINARIO DI NAPOLI
QUATTORDICESIMA SEZIONE CIVILE

**CONSULENZA TECNICA D'UFFICIO NEL PROCEDIMENTO
ESECUTIVO IMMOBILIARE N. 145/2024 R.G.Esec.
Giudice dell'esecuzione Dott.ssa LAURA MARTANO
Promosso da
TICINO SPV S.R.L.
Contro**

Contenuto:
**Relazione di Consulenza
Tecnica d'Ufficio**

Data:
Napoli, 9 ottobre 2024

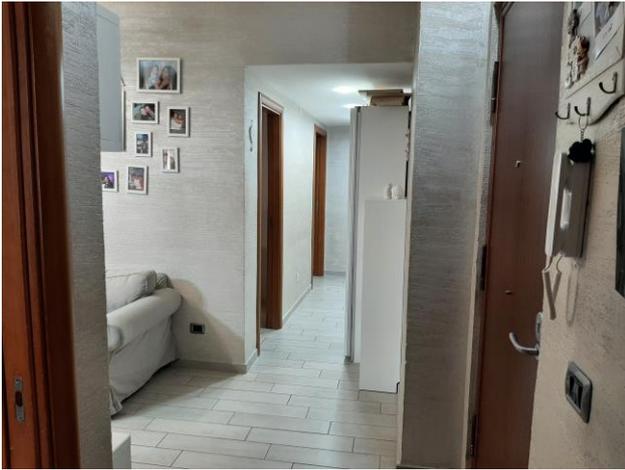
Corridoio che conduce alle due camere

L'altezza interna è pari a 306cm a meno del corridoio con altezza pari a 224cm dove è presente un soppalco non calpestabile.

Si precisa ulteriormente che l'altezza interna relativa al corridoio antistante le camere con esposizione ad ovest pari a 224cm, dovuta alla presenza di un soppalco non calpestabile, non soddisfa i requisiti minimi di abitabilità in quanto inferiore a quella minima stabilita dal D.M. del

5.07.1975 che per i vani principali definisce un'altezza minima pari a 270cm e per i vani accessori un'altezza minima pari a 240cm.

Per quanto riguarda la condonabilità delle difformità riscontrate si precisa che il soppalco risulta realizzato successivamente all'ultimo condono edilizio del 2003 (sulla base di quanto desumibile dalla planimetria catastale del 2008) e che per la bucatura esterna modificata la sottoscritta non è in grado di stabilire quando la stessa sia stata realizzata e che comunque la stessa incide sul decoro architettonico della facciata (bene comune del fabbricato).
