**CONSULENZA TECNICA D'UFFICIO**

**- n. 253/2016**

**Stima economica all'attualità del più probabile valore commerciale delle mansarde  
nella categoria catastale A/3 ubicate in Napoli al Corso Garibaldi 234**

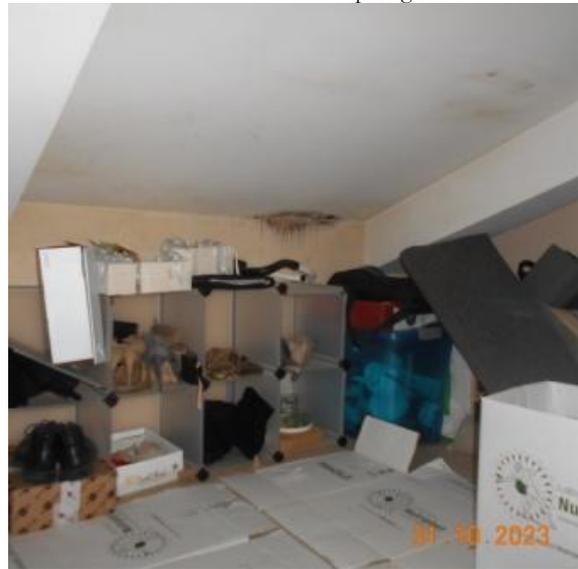
In tutti gli ambienti, le cui altezze variano da un minimo di circa 0,70 ml ad un massimo di circa 3,42 ml, si rilevano le stesse rifiniture delle precedenti mansarde ovvero pavimenti e rivestimenti in gres porcellanato, pareti tinteggiate con pittura ad acqua e finestre tipo vasistas. In alcuni ripostigli ricavati nella parte bassa della mansarda sono state notate diverse macchie di umidità causate da infiltrazioni dovute, con molta probabilità, alla scarsa tenuta impermeabilizzante della copertura del fabbricato (foto n. 27 e 28). Dagli occupanti l'immobile non sono state rappresentate criticità e mal funzionamenti degli impianti elettrico ed idraulico.

Foto n. 27 - Macchie di umidità nei ripostigli

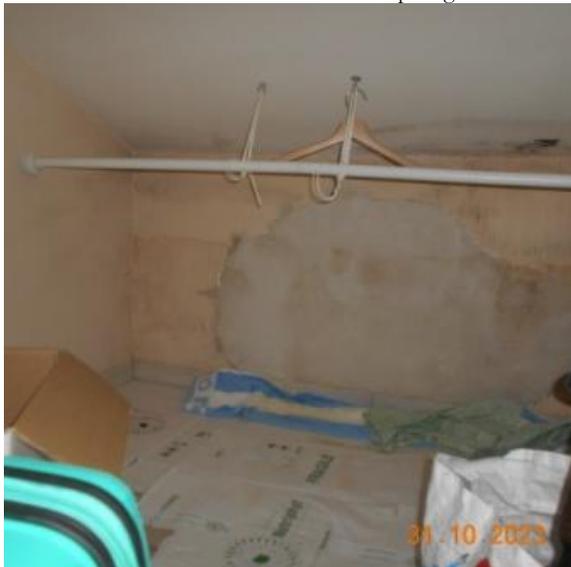
Foto n. 28- Altre macchie di umidità nei ripostigli

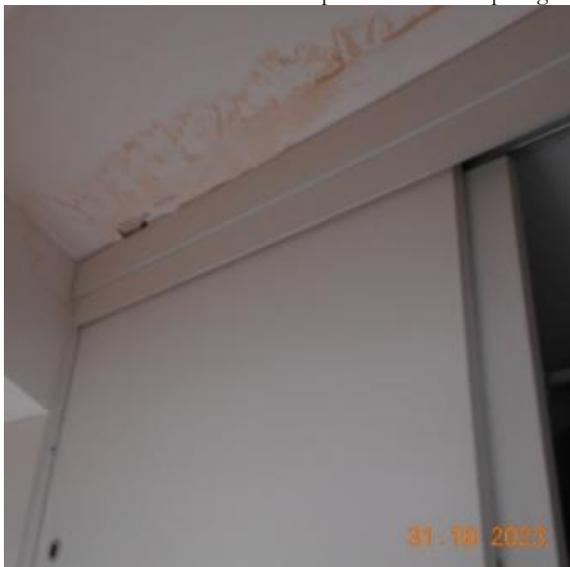
Foto n. 35- macchie di umidità in prossimità di un ripostiglio

Le condizioni conservative del cespite possono considerarsi buone come la fattura delle pavimentazioni e dei rivestimenti in gres, tutte integre. Dagli occupanti l'immobile non sono state rappresentate criticità e mal funzionamenti degli impianti elettrico ed idraulico. Si segnalano anche in questo caso macchie di umidità in diverse zone dei ripostigli (foto n. 35). Le aree interessate sono per lo più localizzate in corrispondenza del cordolo esterno di raccolta delle acque meteoriche che, molto probabilmente, ha perso la originaria tenuta impermeabilizzante. Al grafico n. 6, per immediata visualizzazione è riportata la planimetria dell'unità immobiliare disponibile al Catasto.

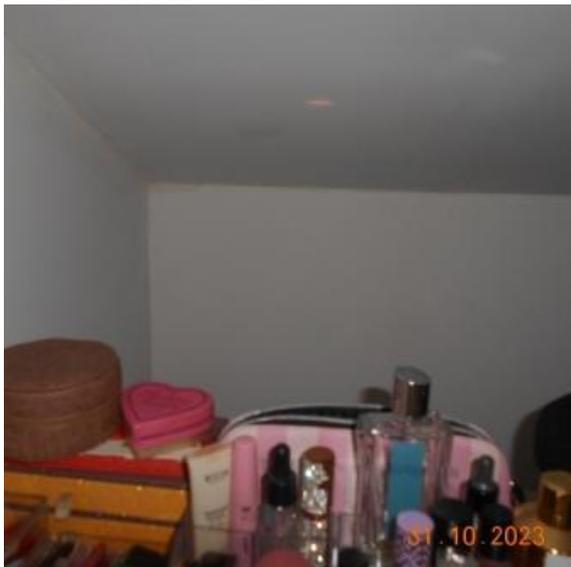
Foto n. 44 - Macchie di umidità

piastrelle a motivo vietrese e quelli del corridoio e dei vani letto in gres color cotto. Anche il vano bagno presenta rivestimenti di buona fattura, come i serramenti e i vani luce vasistas di tutta la mansarda. Dagli occupanti l'immobile non sono state rappresentate criticità e mal funzionamenti degli impianti elettrico ed idraulico. Le altezze variano da un minimo di circa 0,70 ml ad un massimo di circa 3,44 ml. Anche in questo cespite, nella parte bassa, sono stati realizzati dei ripostigli con chiusura a battente scorrevole. All'interno di alcuni di questi vani sono state notate macchie di umidità (foto n. 44) dovute alle infiltrazione provenienti dal tetto di copertura a falda e dal cordolo di raccolta delle acque meteoriche. Per immediata visualizzazione della disposizione dei vani al grafico n. 7 si propone la planimetria catastale della mansarda.

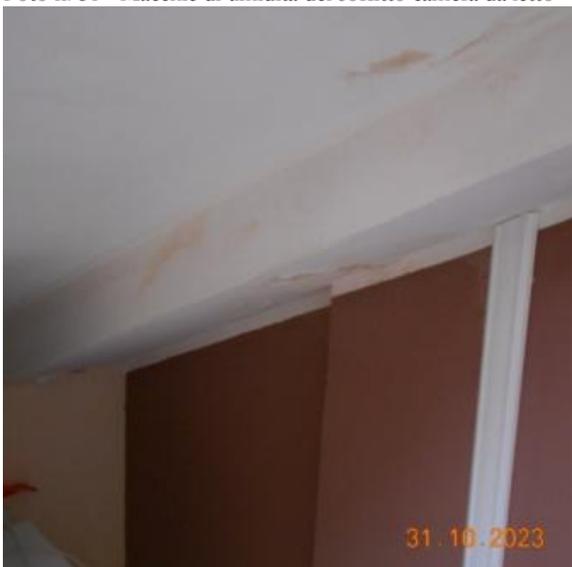
Foto n. 51 - Macchie di umidità del soffitto camera da letto

Dagli occupanti l'immobile non sono state rappresentate criticità e mal funzionamenti degli impianti elettrico ed idraulico. Si segnalano anche in questo caso macchie di umidità in diverse zone dell'appartamento, in particolare lungo i soffitti della camera da letto (foto n. 51) e del vano bagno (foto n. 52). In alcune zone si è proceduto a coprire le zone ammalorate con l'applicazione di pannelli di cartongesso (foto n. 53).

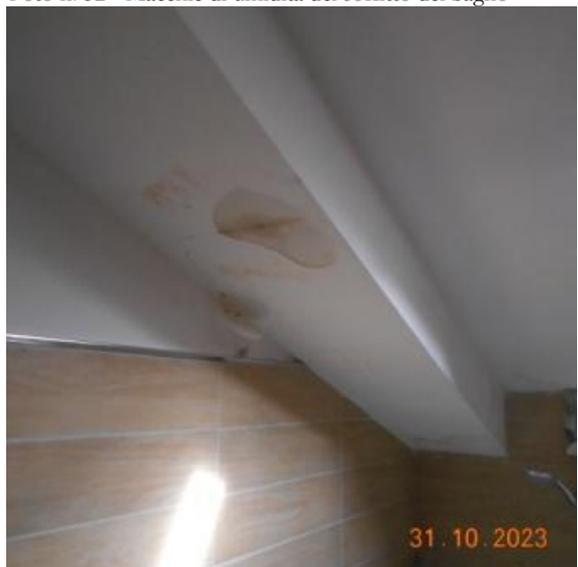
Foto n. 52 - Macchie di umidità del soffitto del bagno

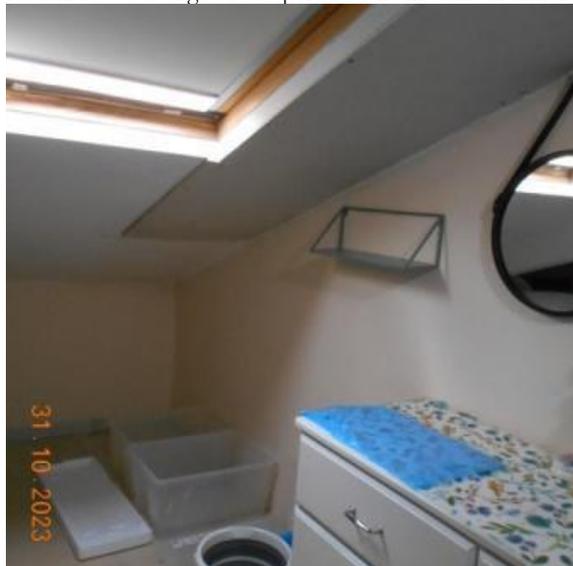
Foto n. 53 - Cartongesso a copertura delle macchie di umidità
