PROCEDIMENTO R.G.E. N° 51/2021

RELAZIONE DI STIMA IMMOBILIARE

Appartamento in Napoli alla Via Il Traversa Madonne delle Grazie, 18
Posto al piano secondo

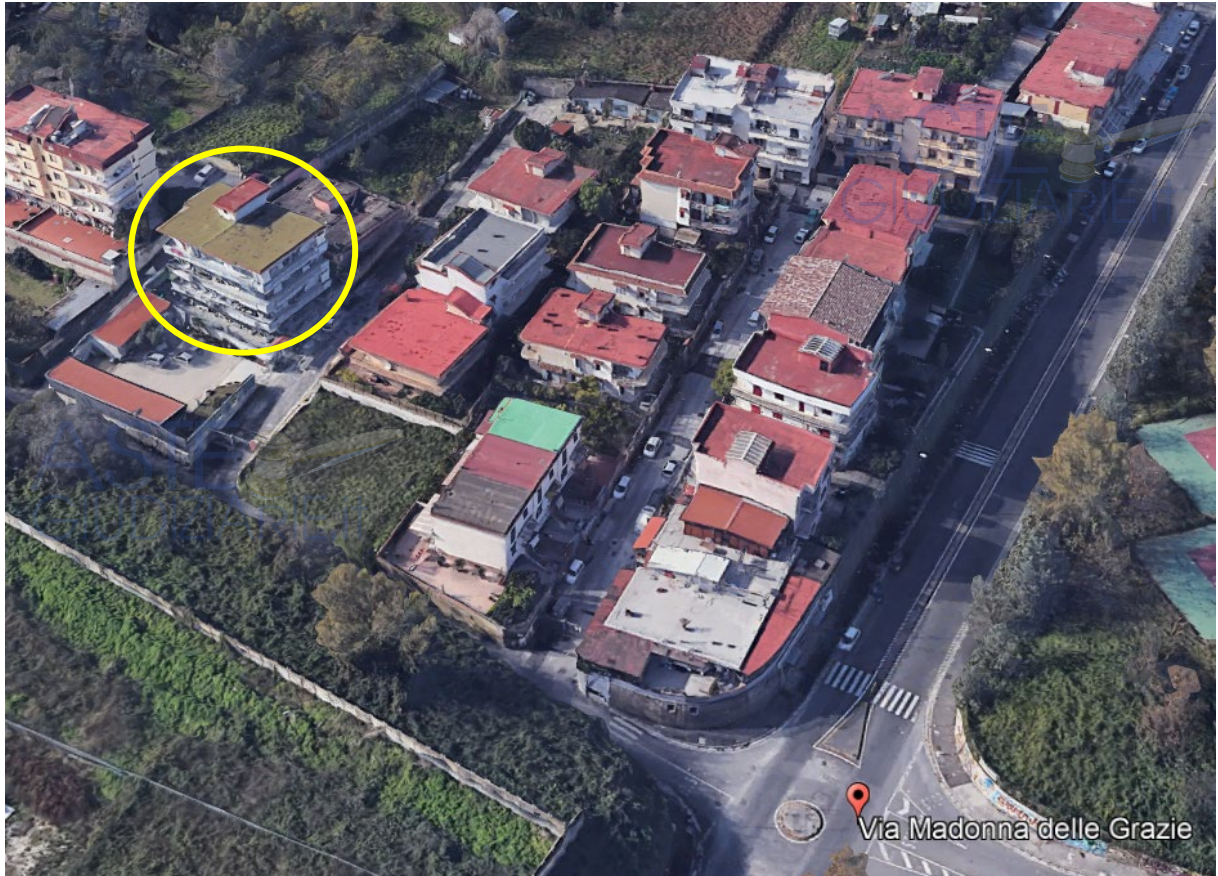
Il fabbricato, di buona qualità architettonica, è in buono stato di manutenzione ed è costituito da 4 piani compreso il piano terra, a destinazione residenziale.

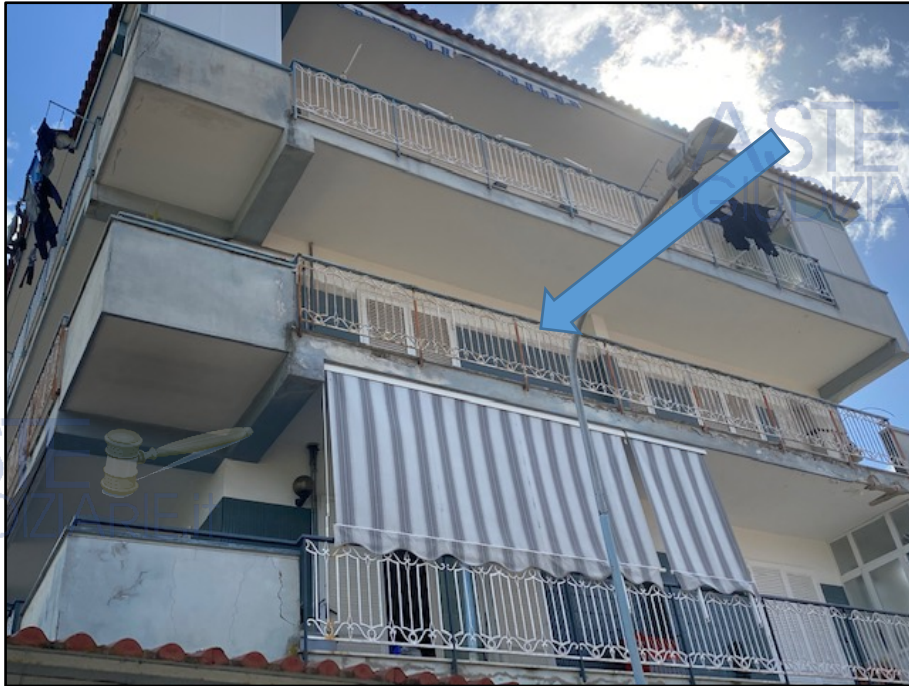
Figura 1: fronte su Viale privato si individua l'immobile pignorato
