# Tribunale di Napoli

### **ESECUZIONE IMMOBILIARE n. 203/2022 R.G.E.**

## **Relazione di stima**

L'esperto stimatore  
**dott. ing. Davide Portolano**

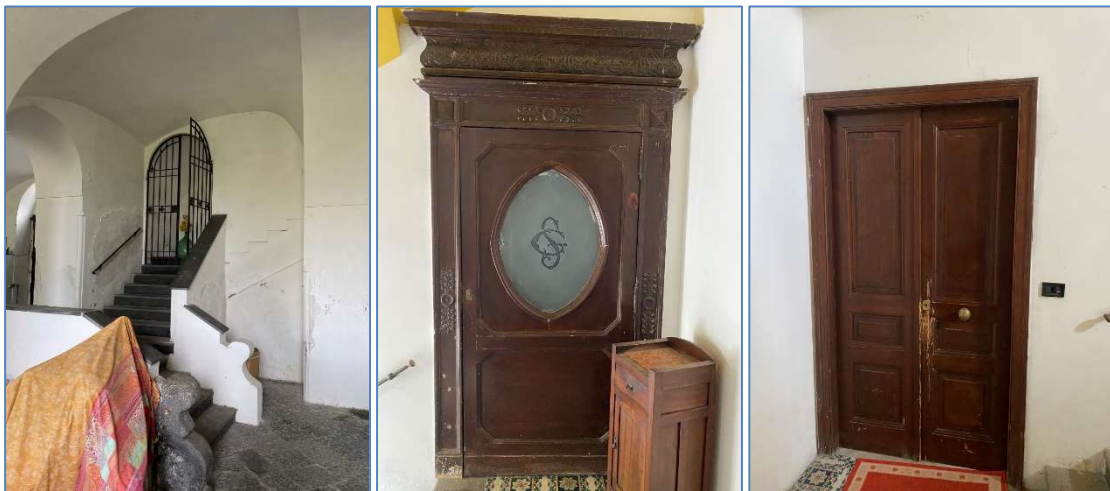
All'immobile pignorato, sviluppantesi al piano primo dell'edificio, si accede mediante una scala posta sul lato sud dell'androne (entrando sulla sinistra), chiusa con un cancelletto in ferro.

L'immobile presenta due porte di ingresso, l'una frontale all'altra, poste a sinistra e destra del pianerottolo di smonto del piano primo.

Figura 3. Scala posta a sud dell'androne e porte di accesso all'immobile pignorato.

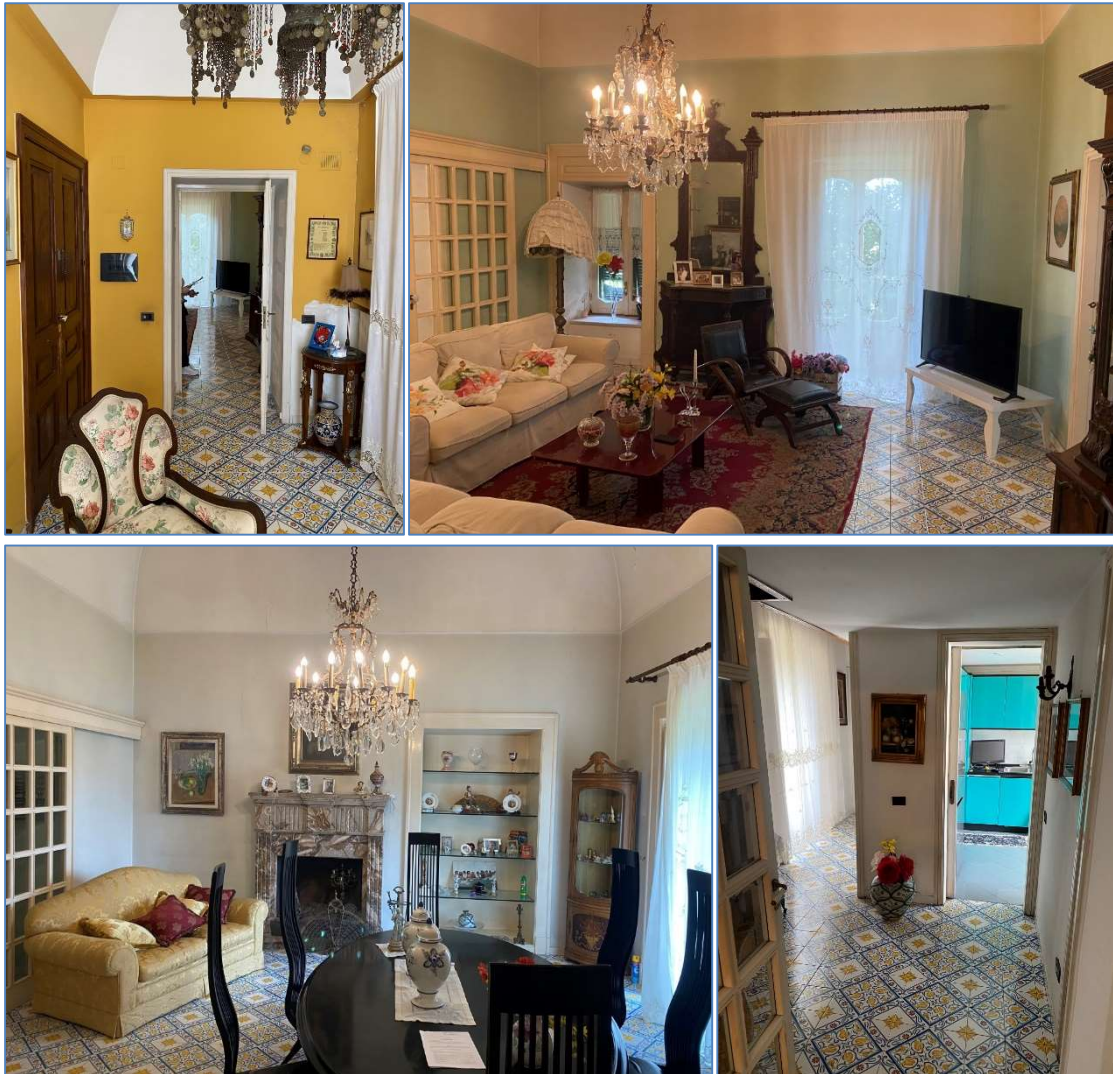
La porta posta a destra salendo sul pianerottolo, accede ad un primo ambiente di ingresso [#1] di superficie utile pari a 13,4 mq, dotato di porta-finestra con piccolo balcone [#18] di 1,6 mq prospettante a est su via Cavalli di Bronzo. Dall'ambiente di ingresso innanzi descritto si accede a ovest ad un primo salone [#2], di superficie utile pari a 29,2 mq, dotato di una finestra e una porta-finestra con balconcino [#15] di 1,6 mq, prospettanti a ovest sul giardino di proprietà aliena retrostante l'edificio. Tramite un ampio varco sulla parete sud si accede al secondo salone [#3], di superficie utile pari a 29,9 mq, attualmente adibito a sala da pranzo, dotato di camino sulla parete sud e di

Da tale secondo salone, mediante un ulteriore ampio varco, si accede ad est ad un terzo salone [#4] di superficie utile pari a 29,8 mq, dotato di porta-finestra con balconcino [#17] di 1,6 mq prospettante a est su via Cavalli di Bronzo. Sulla parete nord di tale terzo salone si segnala la presenza dell'altra porta di ingresso all'immobile posta a sinistra salendo sul pianerottolo (come detto frontale a quella che accede all'ambiente [#1]).

Figura 5. Da sinistra in alto e in senso orario: ingresso [#1], salone [#2], pranzo [#3], disimpegno [#5].

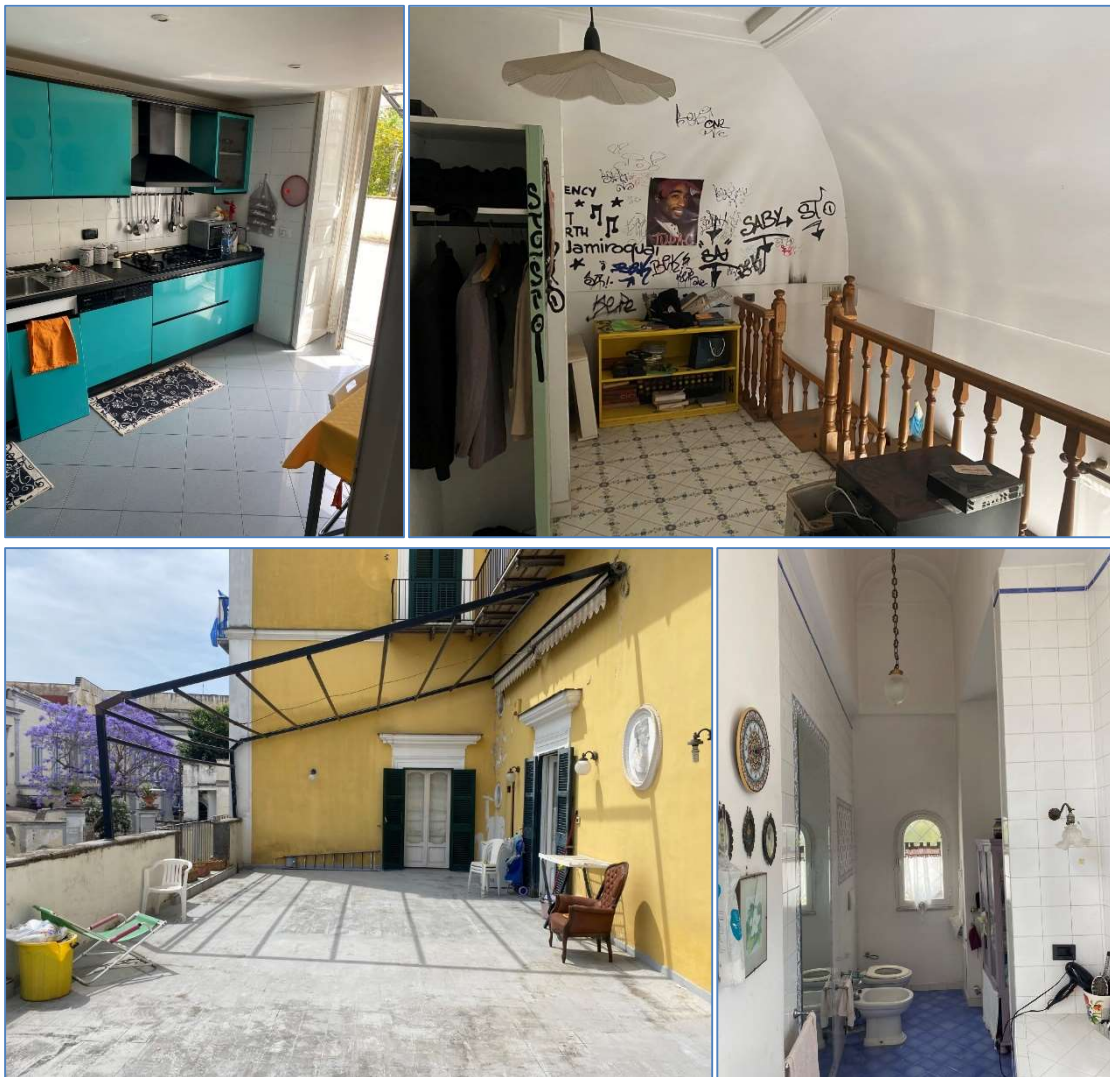
3,6 mq, nonché, mediante una scala a chiocciola in legno, al sovrastante soppalco sviluppantesi in verticale al di sopra della cucina e del bagno pocanzi descritti, articolato in un ambiente [#8] di superficie utile pari a 19,3 mq fungente da camera da letto con affaccio sul sottostante disimpegno, e da un bagno [#9] di 3,7 mq. Sempre dal disimpegno [#5] si accede, inoltre, ad un'ampia camera da letto [#10], di superficie utile pari a 29,0 mq, dotata di porta-finestra con balconcino [#13] di 1,6 mq prospettante a ovest sul giardino di proprietà aliena, con attiguo bagno [#11] di superficie utile pari a 8,9 mq dotato di tre finestre rispettivamente ubicate sui lati est, nord e ovest.

Figura 6. Da sinistra in alto e in senso orario: cucina [#6], camera su soppalco [#8], terrazzo [#12] e bagno [#11].

Completa l'immobile un ampio terrazzo a livello [#12] di superficie pari a 76,5 mq, con affaccio a est su via Cavalli di Bronzo e a nord su vicioletto Langella, sul quale

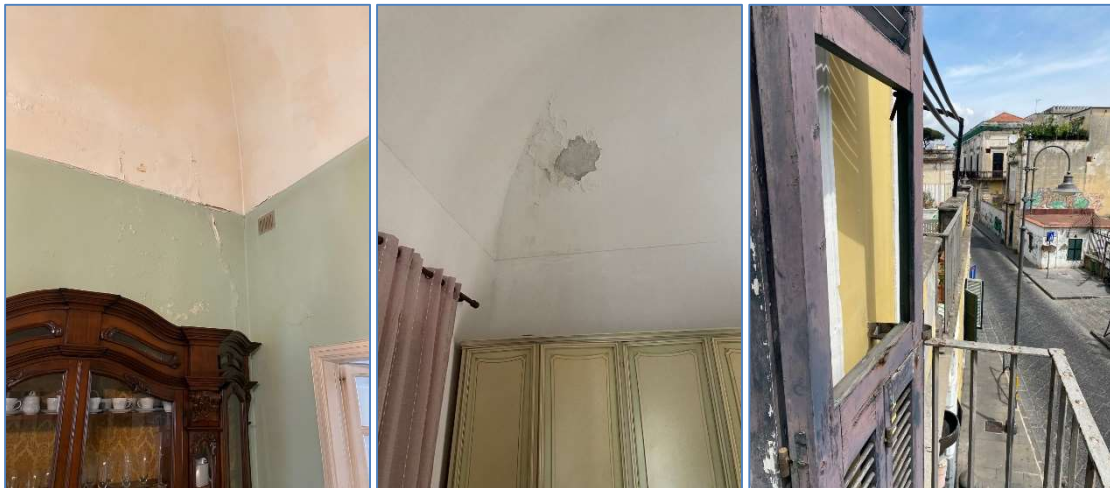
Quanto alle finiture, che seppure di pregevole fattura appaiono visibilmente risalenti nel tempo e in complessivo **mediocre** stato manutentivo, è possibile riferire quanto segue: la pavimentazione è in piastrelle di ceramica con decorazioni; la cucina e i bagni presentano un rivestimento in piastrelle; il terrazzo presenta una pavimentazione in piastrelle visibilmente degradata; le pareti di tutti gli ambienti sono intonacate e tinteggiate in vari colori; i soffitti a volta sono tinteggiati di bianco e presentano, in più ambienti, evidenti lesioni e segni di infiltrazione di acque meteoriche (in particolare nel primo salone, nella camera da letto principale e nell'ultimo bagno); le porte interne di ingresso sono in legno; le porte interne sono in legno (alcune con riquadri in vetro); gli infissi interni sono in legno con scuri e vetro singolo, ad eccezione dell'ultimo bagno che presenta infissi in materiale plastico; gli infissi esterni constano di persiane del tipo "napoletane" in legno, visibilmente danneggiate.

Figura 7. Particolare delle infiltrazioni del soffitto nel primo salone e nella camera. Particolare delle persiane.

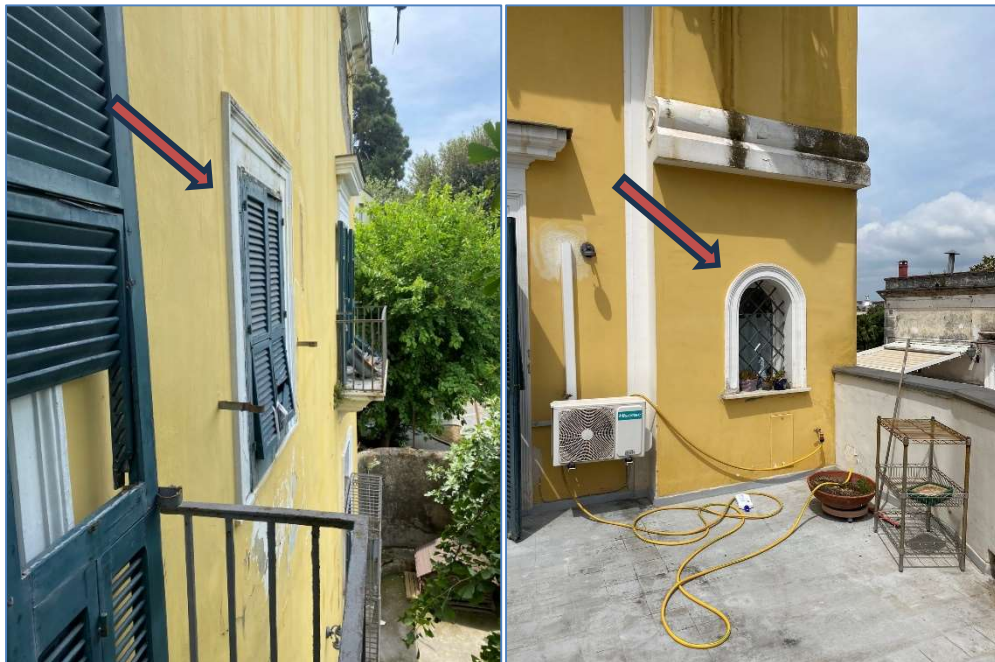
- mancata rappresentazione di due finestre: nella planimetria catastale, in luogo della finestra prospettante a ovest attualmente presente nel salone [#2], attigua alla porta-finestra con balconcino afferente al medesimo ambiente, è riportata una nicchia chiusa sul lato esterno; la planimetria catastale manca, inoltre, della rappresentazione della finestra ad arco posta a est del bagno [#11]; in entrambi i casi si ritiene che trattasi di un errore della planimetria catastale (ossia di un errore del tecnico all'epoca incaricato della presentazione della planimetria), come facilmente può evincersi sia dalla tipologia degli infissi, analoga a quella delle altre bucaure, che dall'osservazione dei prospetti esterni (rispettivamente lato ovest e lato est) che, anche in corrispondenza di tali finestre, recano cornici in gesso di tipologia del tutto analoga a quella delle altre bucaure (si vedano foto seguenti);

Figura 9. Finestra salone [#2] sul prospetto ovest e finestra bagno [#11] sul prospetto est.
