Tribunale di Napoli
XIV SEZIONE CIVILE

PROCEDURA ESECUTIVA: n° R.G.E. 372/2023

RELAZIONE DELL'ESPERTO

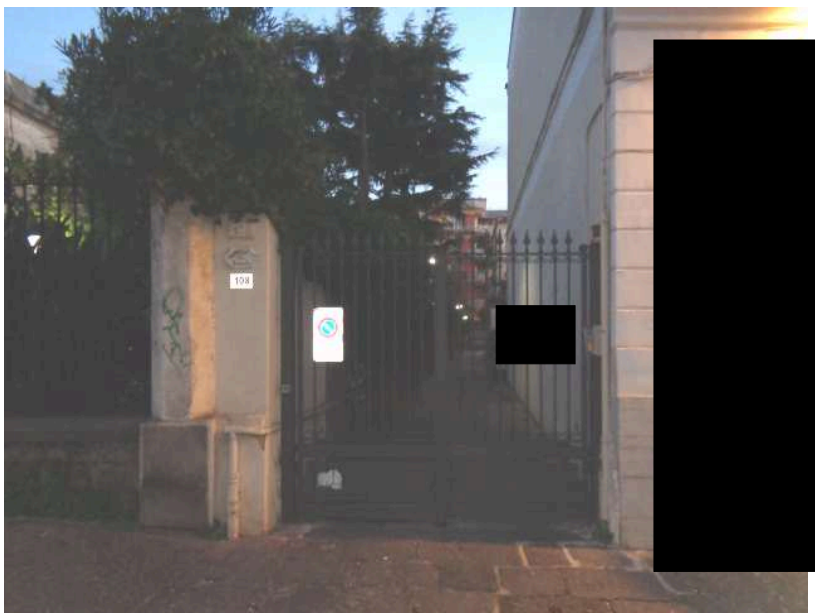
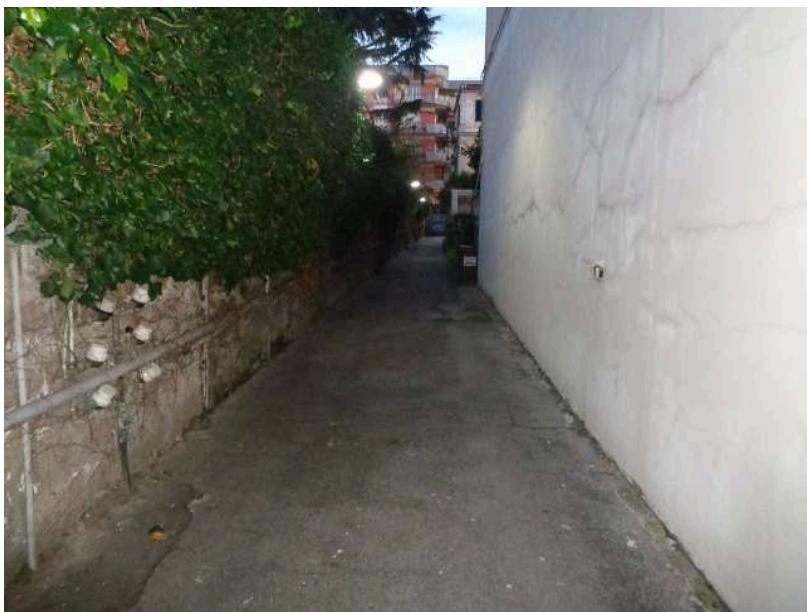
Foto n. 2: • Cancellone d'ingresso dalla strada e retrostante vialetto.

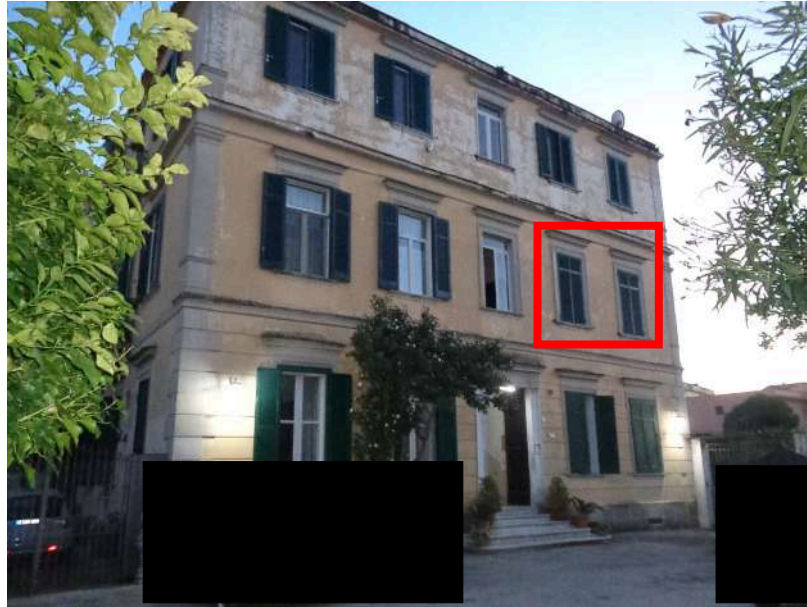
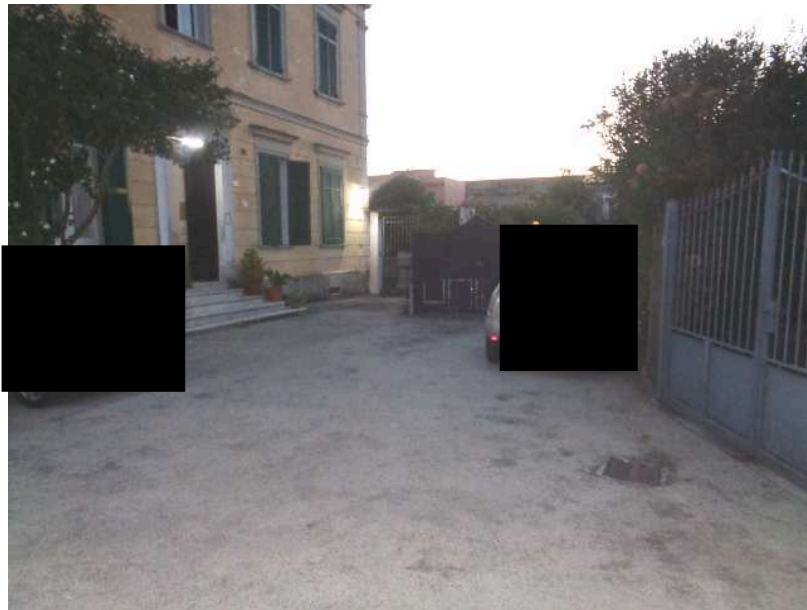
- Foto n. 3:**
- Facciata principale della costruzione (prospetto nord) ed antistante cortile.
 - Le finestre evidenziate a primo piano sono quelle del salone dell'appartamento pignorato.
 - Il cortile è sembrato apparentemente usato come parcheggio solo dagli abitanti della palazzina. ma è di fatto asservito anche ad altri insediamenti

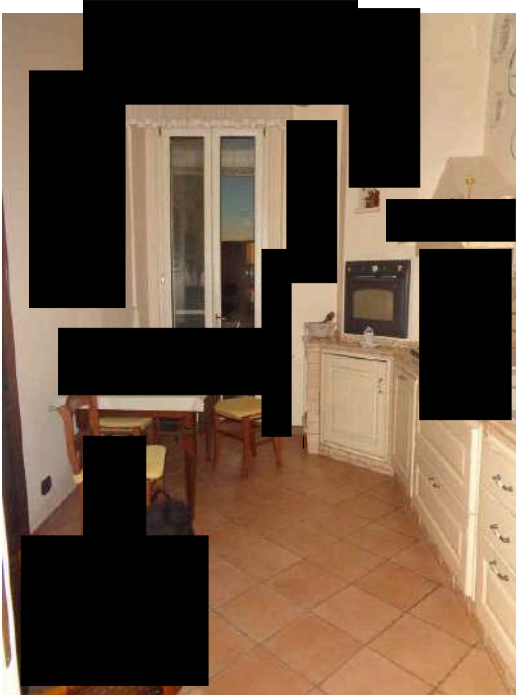
Foto n. 7: • Cucina.

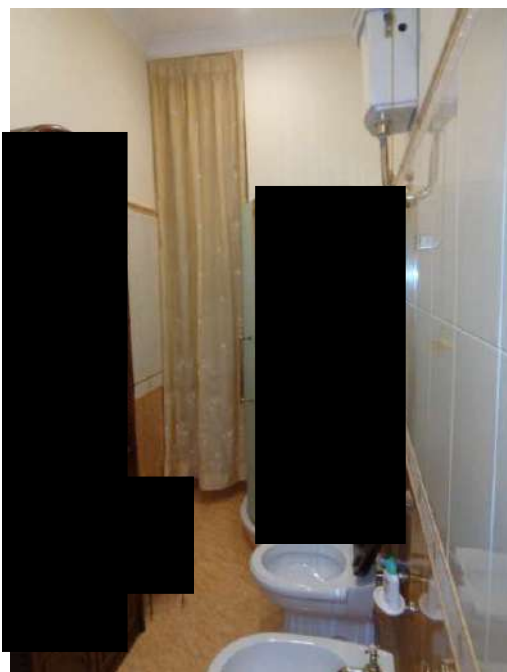
Foto n. 11: • Bagno.
