TRIBUNALE DI NAPOLI
SEZIONE CIVILE QUATTORDICESIMA
G.E. Dott.ssa Maria Ludovica Russo

Procedura Esecutiva Immobiliare R.G.E. N. 278/2023

Immobile sito nel Comune di Napoli
Via Antonio Toscano n. 24
Scala B – Piano Terzo – int. 1

C.T.U.
ing. Massimo Bernardo

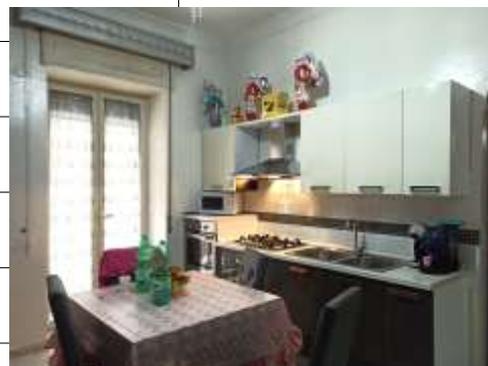
L'unità immobiliare in questione, è attualmente composta da due vani, cucina, bagno e due balconi con affaccio uno sul cortile condominiale e l'altro su via A. Toscano. In dettaglio dalla porta di ingresso si accede mediante disimpegno al bagno e alla cucina, proseguendo a sinistra si accede ad un piccolo disimpegno che conduce alle due camere.

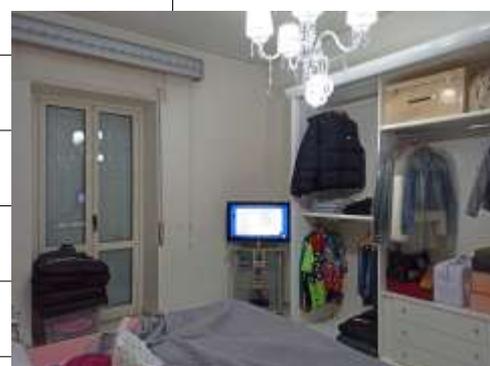
I pavimenti dell'appartamento, ad esclusione del bagno, sono in monocottura effetto marmo di dimensioni 42x42. La cucina presenta un rivestimento solo tra i pensili e le basi con mattonelle in bicottura bianche 10x10 e striscia a mosaico centrale scura. Il bagno presenta un pavimento in monocottura con mattonelle 15x28 scure ed un rivestimento in monocottura a tutt'altezza di colore prevalentemente effetto marmo chiaro con strisce decorative perimetrali scure e decori. Il bagno presenta superiormente un soppalco adibito a ripostiglio. Tutti gli ambienti sono dotati di bussole in legno tamburate laccato chiaro. Gli infissi esterni sono in alluminio a vetro camera di colore bianco con avvolgibili in pvc. La porta di accesso è semiblindata, a doppio battente, rivestita internamente. Le pareti e i soffitti sono tinteggiati in tinta chiara.

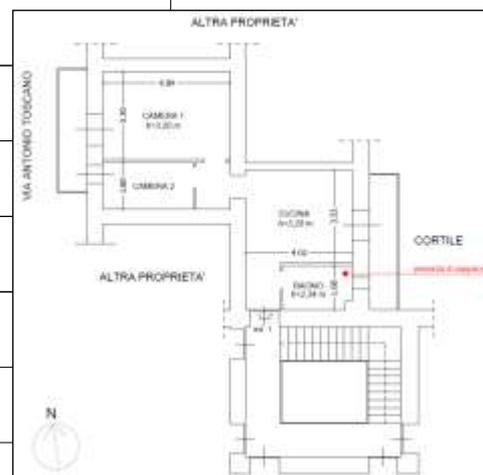
L'immobile non è dotato di impianto di riscaldamento ma presenta dei condizionatori split a parete. E' presente una caldaia a gas per l'acqua calda sanitaria. L'impianto elettrico è vetusto, e non è fornito di certificazione dell'impianto.

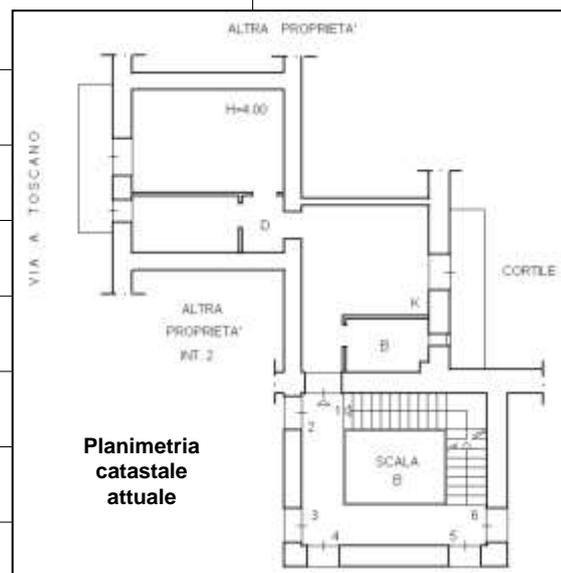
Per quanto riguarda il catasto fabbricati l'immobile è così

censito: N.C.E.U. del Comune di Napoli, sez. MER, foglio

8, p.lla 273, sub. 66 – cat. A/4 – cl. 4 – vani 3,5 –

superficie catastale totale 62,0 mq – R.C. € 189,80 –

indirizzo via del A. Toscano n. 24 – scala B – piano 3 –

interno 1 – intestato a ██████████ proprietario per

1/1.

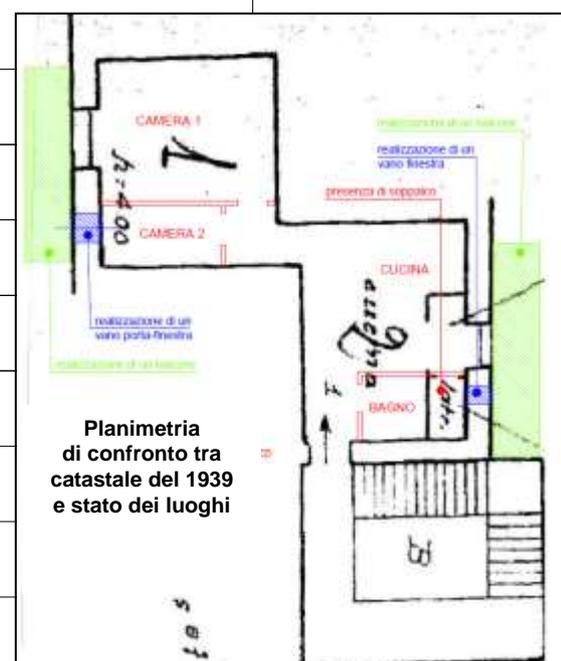
Il sottoscritto ha acquisito la planimetria catastale storica

di impianto del 1939. Dal confronto tra la planimetria del 1939 e la pianta

catastale del 2008 (presentata senza alcuna pratica edilizia) l'immobile

presenta una diversa distribuzione degli spazi interni, la presenza addizionale

di una finestra e di una porta-finestra e la realizzazione dei due balconi.

Inoltre, nel bagno, l'immobile presenta una minore altezza interna derivante dalla realizzazione di un soppalco.

Il costo per la regolarizzazione catastale del bene è pari a 300,00 e tale importo è stato detratto dal prezzo base d'asta dell'immobile.

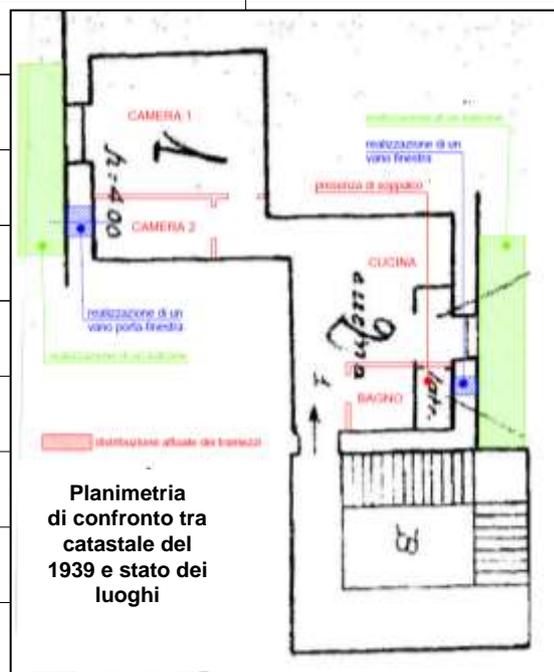
L'immobile de quo, dal rilievo eseguito, rispetto alla pianta catastale di

impianto del 1939, presenta una diversa distribuzione degli spazi interni, la presenza addizionale di una finestra e di una porta-finestra e la realizzazione di due balconi uno con affaccio su via A. Toscano e una con affaccio sul cortile interno. Inoltre, nel bagno, l'immobile presenta una minore altezza interna, pari a 2,34 m, derivante dalla realizzazione di un soppalco. Si fa notare che l'altezza interna è risulta pari a 3,20 m contrariamente a quanto riportato nella planimetria catastale dove l'altezza risulta di

4,00 m. Il sottoscritto comunque non ha potuto verificare l'eventuale presenza di un controsoffitto.

Quindi al fine di regolarizzare il bene sotto il profilo edilizio bisognerà presentare una SCIA all'Ufficio Tecnico Edilizio del Comune di Napoli che comprenda l'abbattimento dei balconi realizzati e la chiusura del vano porta-finestra prospiciente via A. Toscano (si veda tavola di confronto allegato 8) e la diversa distribuzione degli spazi interni.

Il costo per le opere murarie e per la documentazione edilizia di cui sopra, comprensivi di sanzione pecuniaria, diritti di segreteria, tasse di istruttoria e parcella professionale, e per l'innalzamento del soppalco ammontano complessivamente a circa euro 8.700,00 (tale importo non comprende il nuovo accatastamento già conteggiato al punto 3).
