TRIBUNALE DI NAPOLI

ESECUZIONE IMMOBILIARE n. 607/2021

PERIZIA di STIMA dei BENI PIGNORATI

- CREDITORE PROCEDENTE
RED SEA SPV Srl
- SOGGETTI DEBITORI
[REDACTED]
- GIUDICE dell'ESECUZIONE
DOTT.ssa M. R. GIUGLIANO
- IMMOBILI PIGNORATI
Abitazione in Monte di Procida via Cappella n. 717 – piano S1;
- ESPERTO INCARICATO
Geom. ANTONIO PERAINO
Piazza G. Bovio 14
80133 – NAPOLI
tel.: 081 3440803 – cell.: 339 7981987
e_mail: antonio.peraino@geopec.it

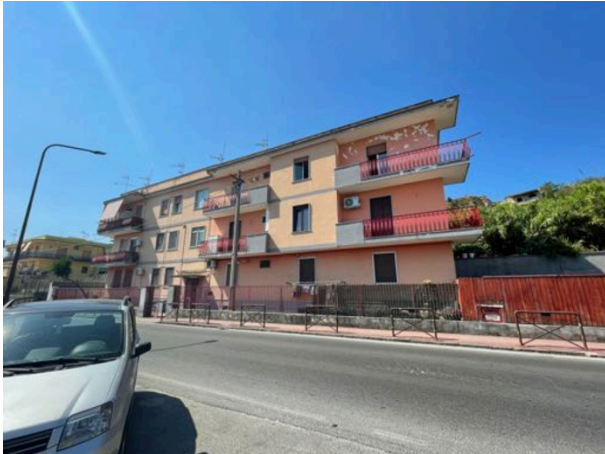
Edificio

La struttura portante del fabbricato è in cemento armato, le facciate esterne sono intonacate e tinteggiate, non presentano fregi né modanature e sono in mediocre stato di conservazione. Il

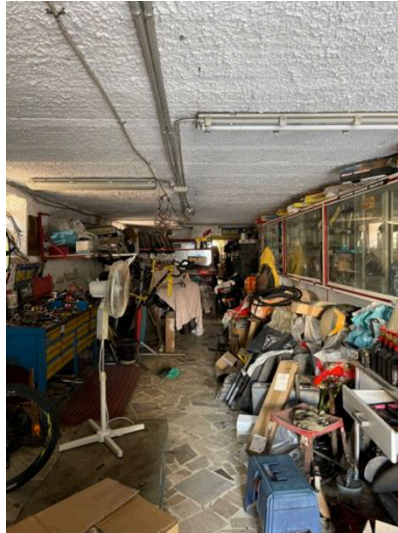
Pavimenti: la pavimentazione è del tipo in gettato di marmo a scheggioni.

Pavimento in monocottura
