**CONSULENZA TECNICA D'UFFICIO NEL PROCEDIMENTO
ESECUTIVO IMMOBILIARE N. 238/2024 R.G.Esec.**
Giudice dell'esecuzione Dott. Mario Ciccarelli
Promosso da
Contro

Contenuto:
**Relazione di Consulenza
Tecnica d'Ufficio**

Oggetto della presente perizia sono due immobili siti nel Comune di Ercolano (NA) alla Traversa Pignataro n.19 (già Via Madonnelle 45), e precisamente **unità immobiliare ad uso abitativo, disposta su due livelli (piano terra e primo) con area esterna di pertinenza e terrazzo di copertura, e garage ubicato al piano terra,** di proprietà della debitrice eseguita Omissis pignorata per la piena ed intera proprietà a favore di Omissis con atto giudiziario del 10 aprile 2024 e **trascrizione presso i RR.II. di Napoli 2 del 15 maggio 2024 ai nn.24464/19278** in virtù di contratto di mutuo ipotecario del 19.12.2008 per notaio avv. Raffaele Orsi di Santa Maria Capua Vetere Rep 94.726 per l'importo di € 190.000,00 e iscrizione ipotecaria per l'importo di € 285.000,00 tra Omissis e i signori Omissis e Omissis (parte mutuataria e datrice di ipoteca), con atto di precetto notificato in data 21.02.2024 per la somma complessiva di € 94.593,45 oltre ad interessi e spese.

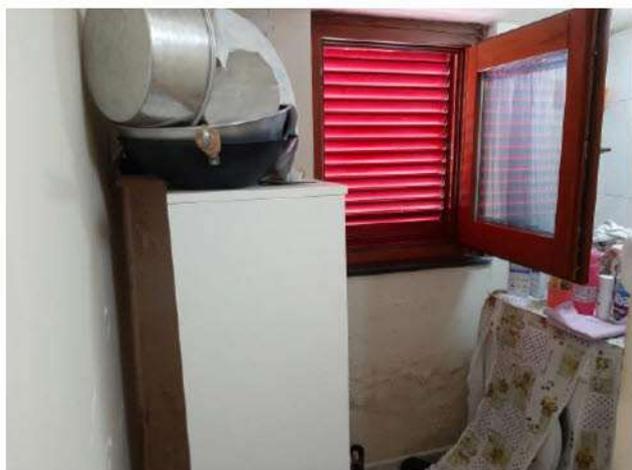
Ripostiglio nel sottoscala

Il villino, con struttura in cemento armato, nel suo complesso presenta un discreto stato manutentivo interno ed esterno a meno delle fessurazioni e distacchi di intonaco dall'intradosso dei solai e dei parapetti dei balconi posti sul lato sud dello stesso e di fenomeni di rigonfiamento dell'intonaco e distacco della tinteggiatura sulle pareti del ripostiglio ubicato al piano terra sotto la scala interna.

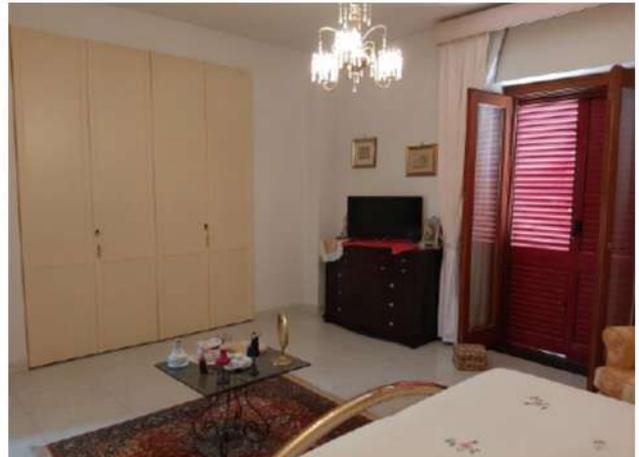
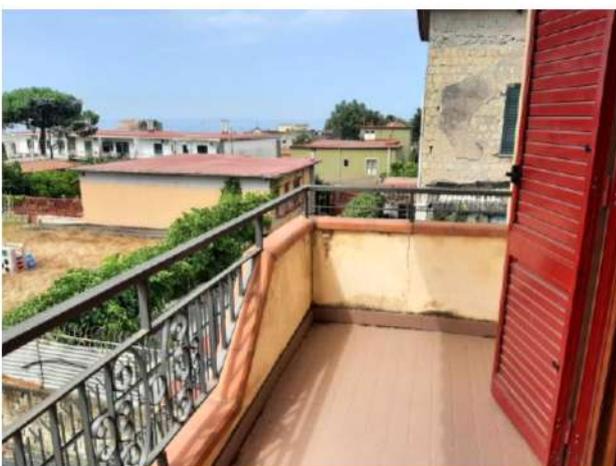
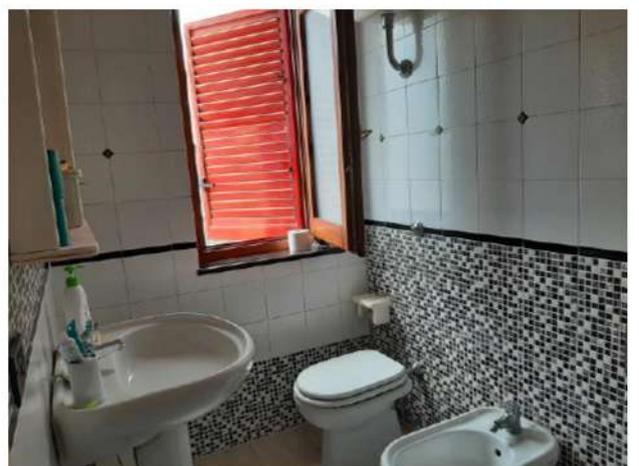
Balcone e bagno con accesso dalla camera con cabina armadio all'interno

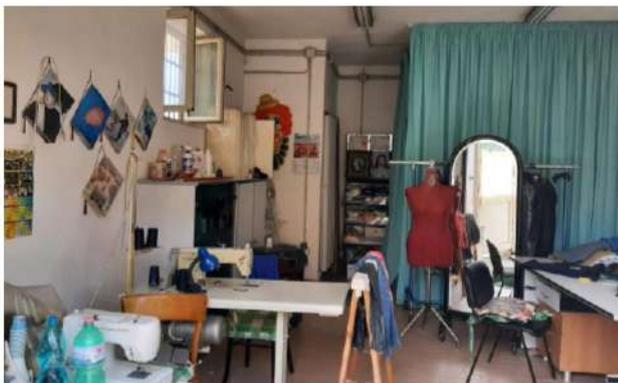
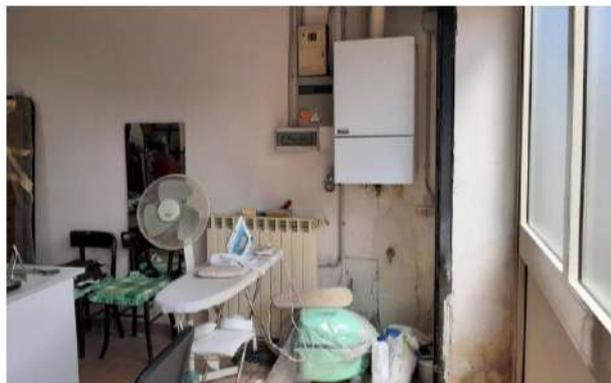
Al momento del sopralluogo effettuato dalla sottoscritta unitamente al custode giudiziario il garage risultava utilizzato come locale di lavoro.

Garage pignorato attualmente utilizzato come locale di lavoro

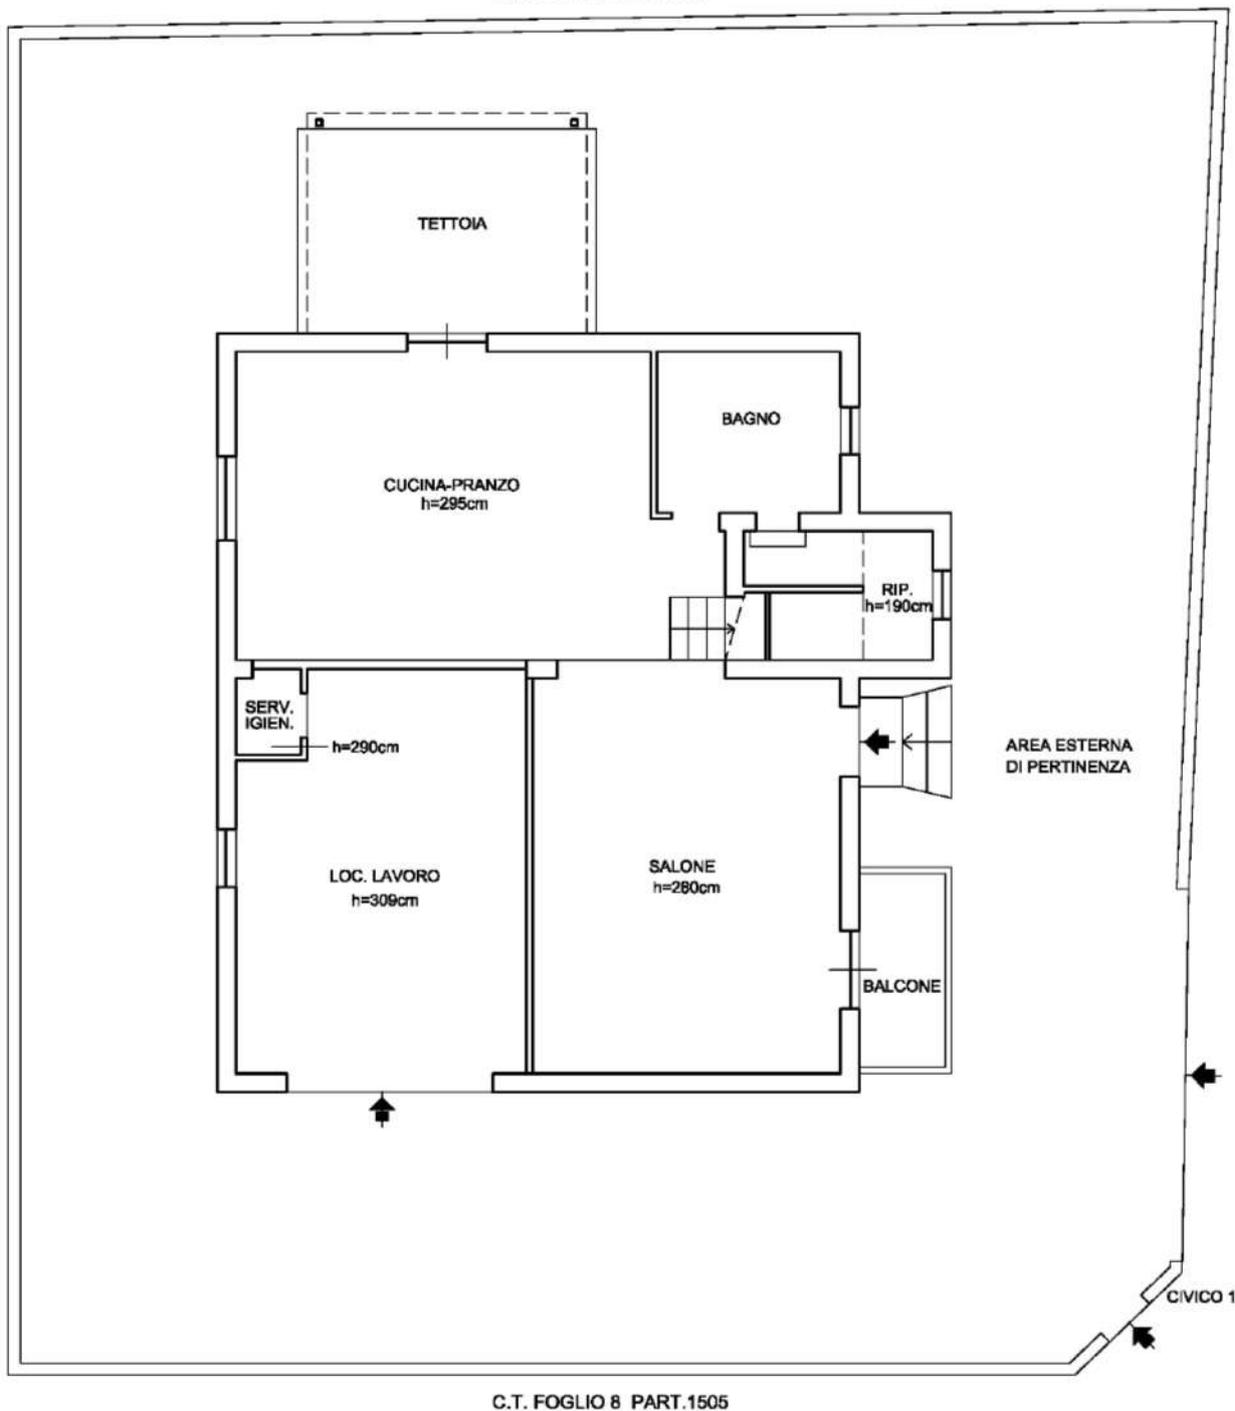
PIANO TERRA

PLANIMETRIA STATO ATTUALE

L'altezza interna dell'unità immobiliare ad uso abitativo al piano terra è pari a 2,80/2,95m, al piano primo è pari a 2,95m, mentre nel garage l'altezza interna è pari a 3,09m.

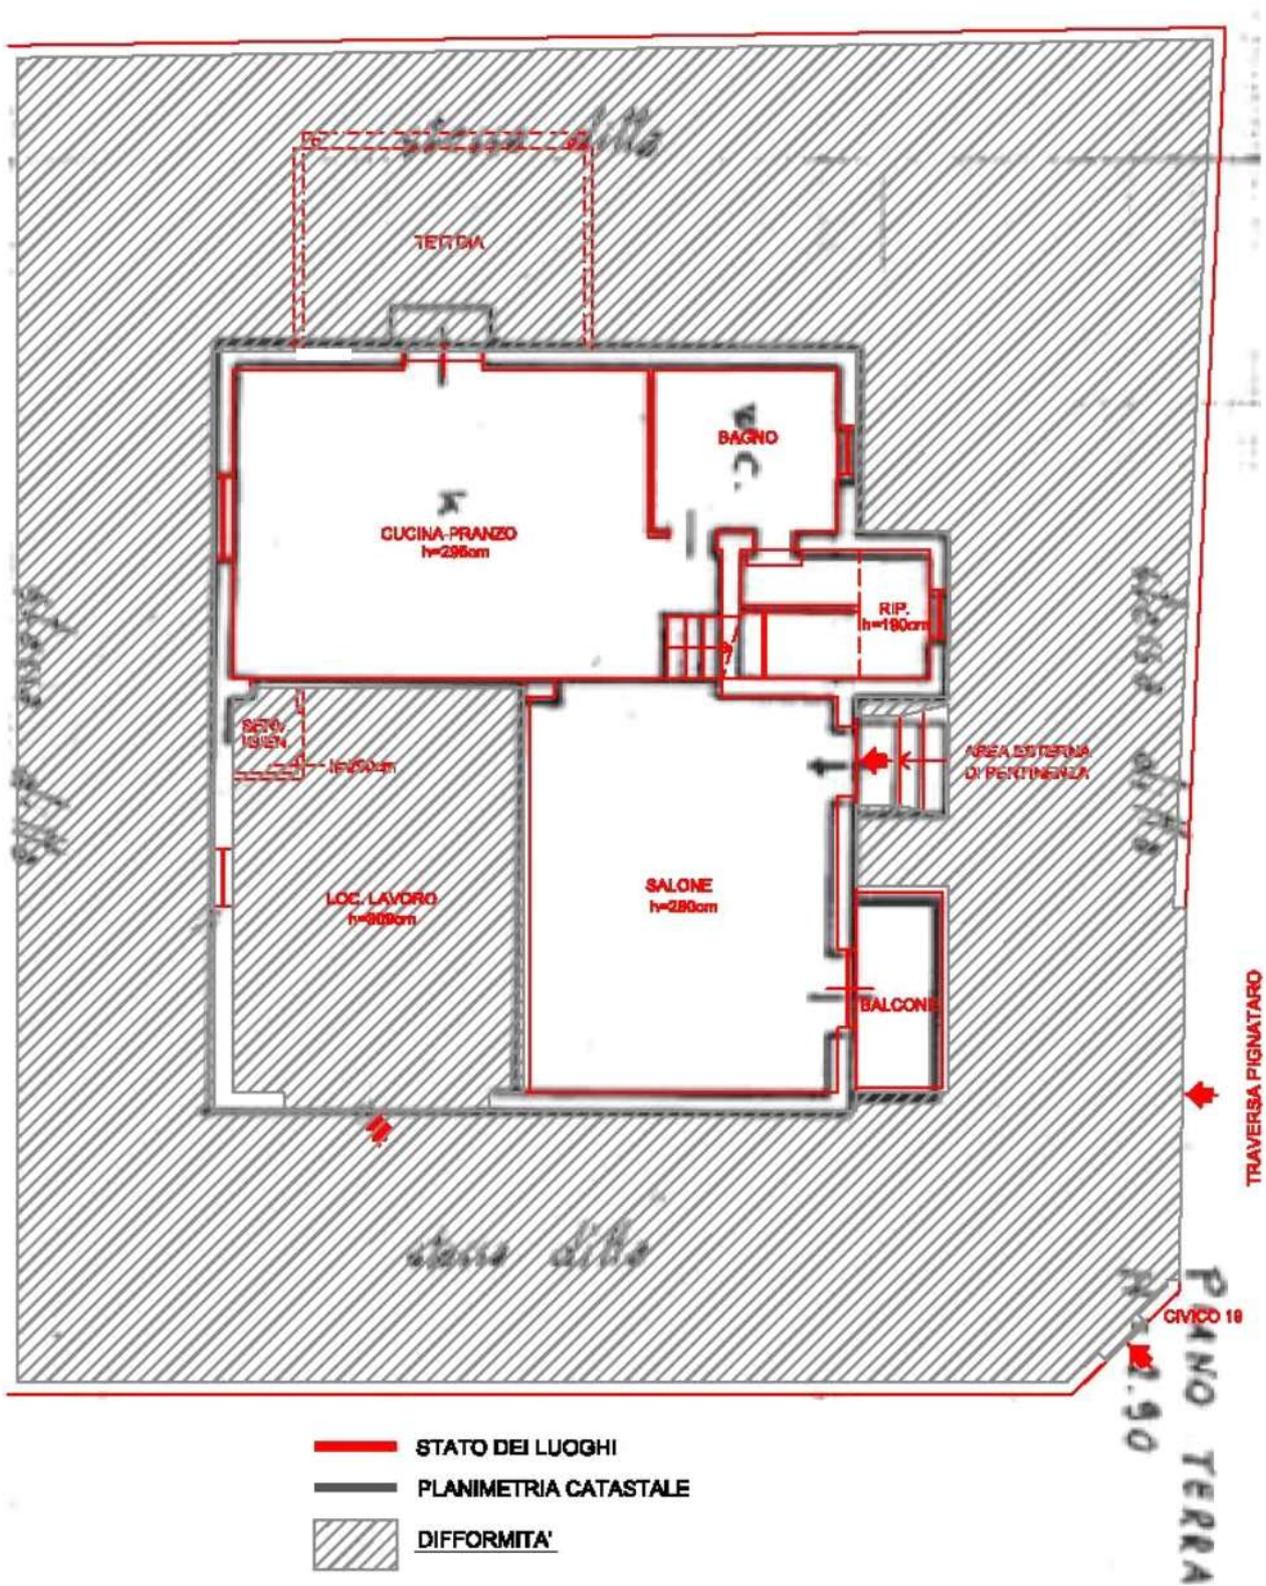
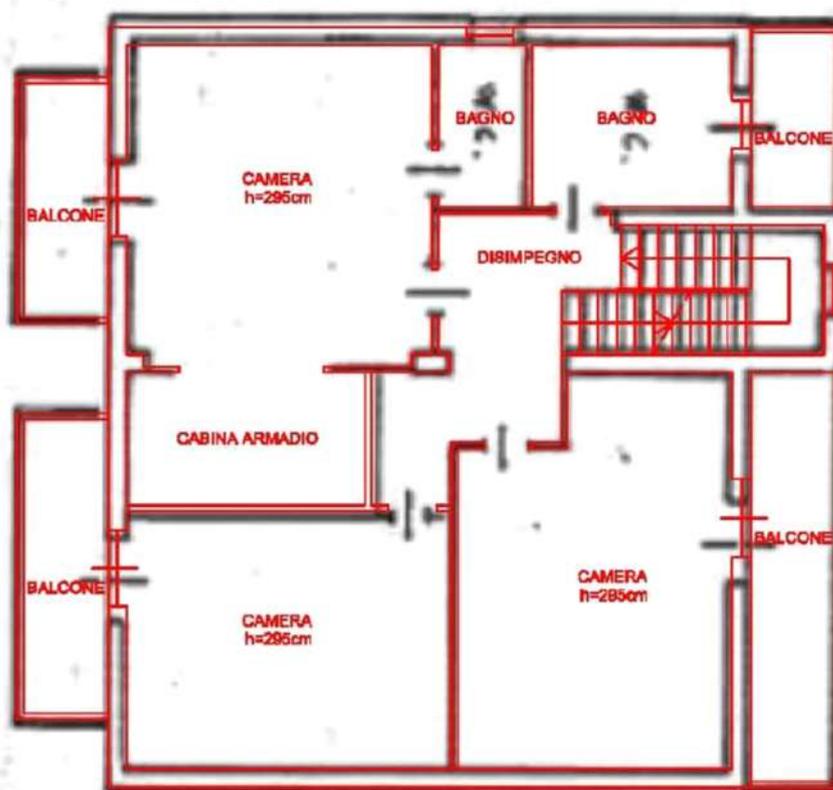
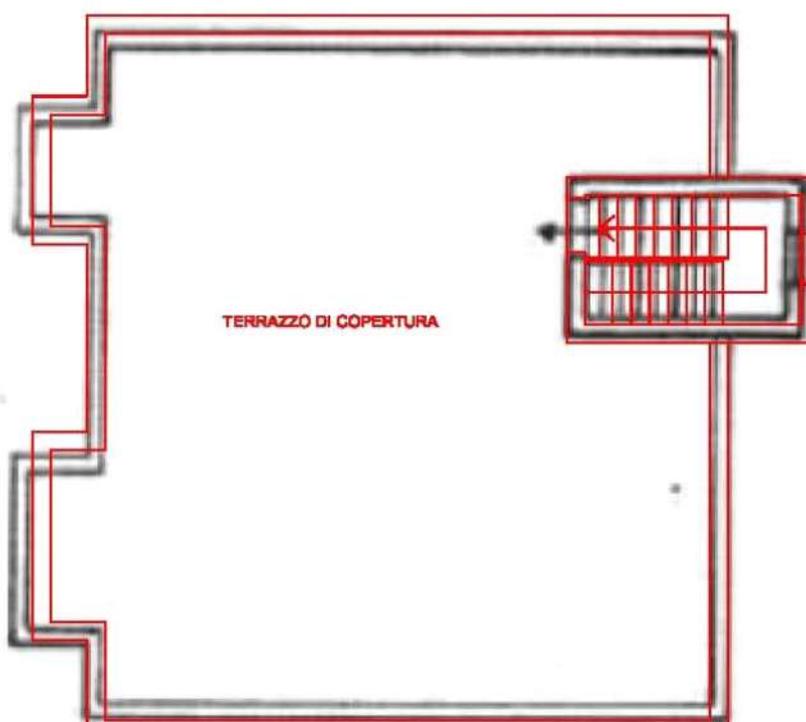
Si precisa però che le planimetrie catastali degli immobili pignorati sono incluse nella documentazione rilasciata dal Comune di Ercolano – Uff. Concono come meglio descritto in risposta al quesito "E", rispetto a cui lo stato dei luoghi accertato dalla sottoscritta in sede di sopralluogo è difforme relativamente all'unità immobiliare sub.3 in ordine alle aree esterne di pertinenza e alla tettoia, e relativamente al garage sub.2 in ordine alla destinazione d'uso e al servizio igienico.

Sovrapposizione planimetria catastale del sub.3 e stato dei luoghi

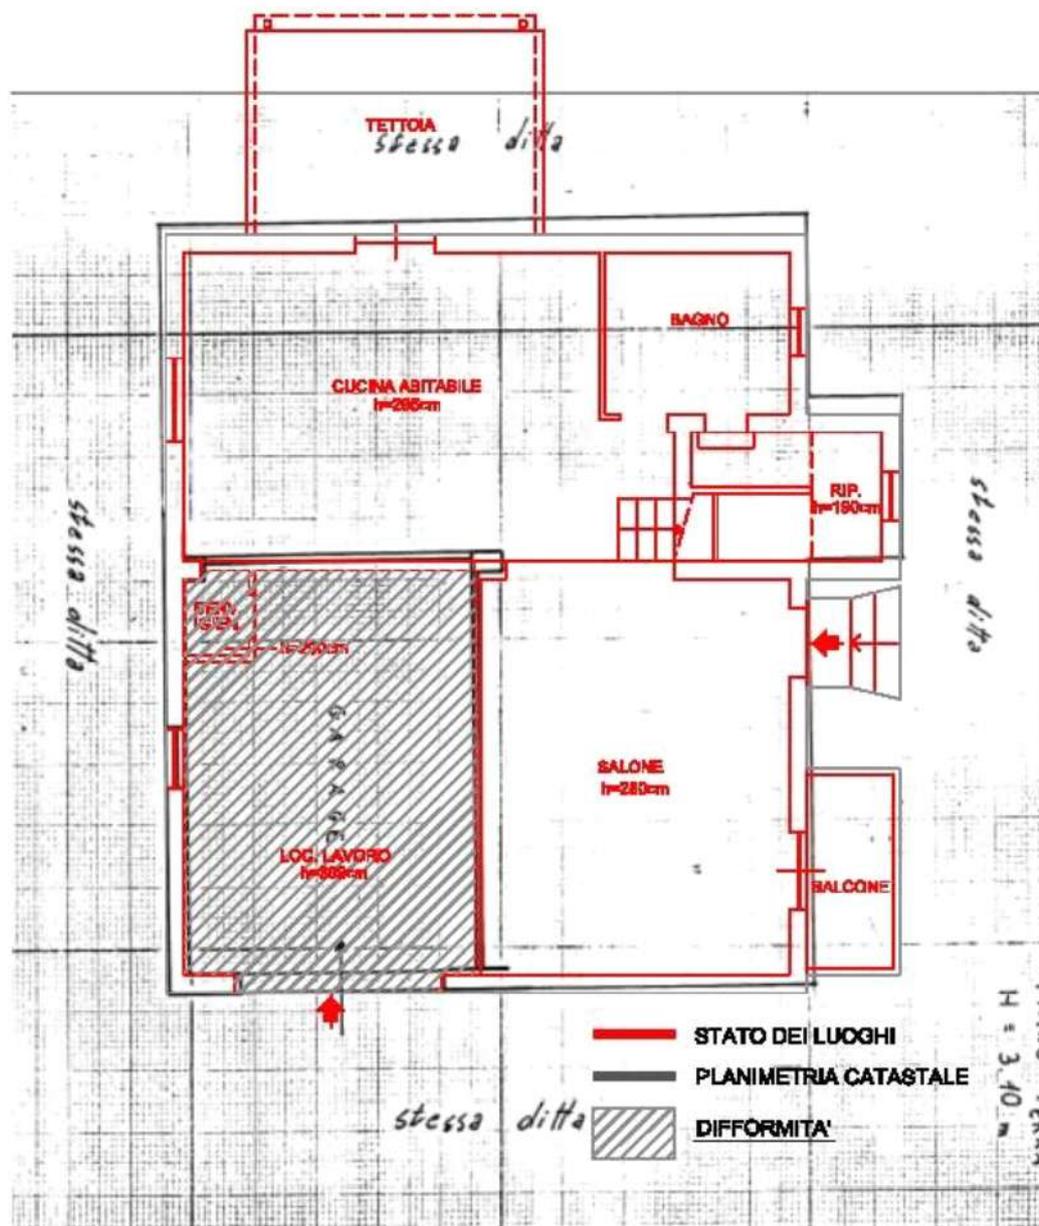
Sovrapposizione planimetria catastale del sub.2 e stato dei luoghi

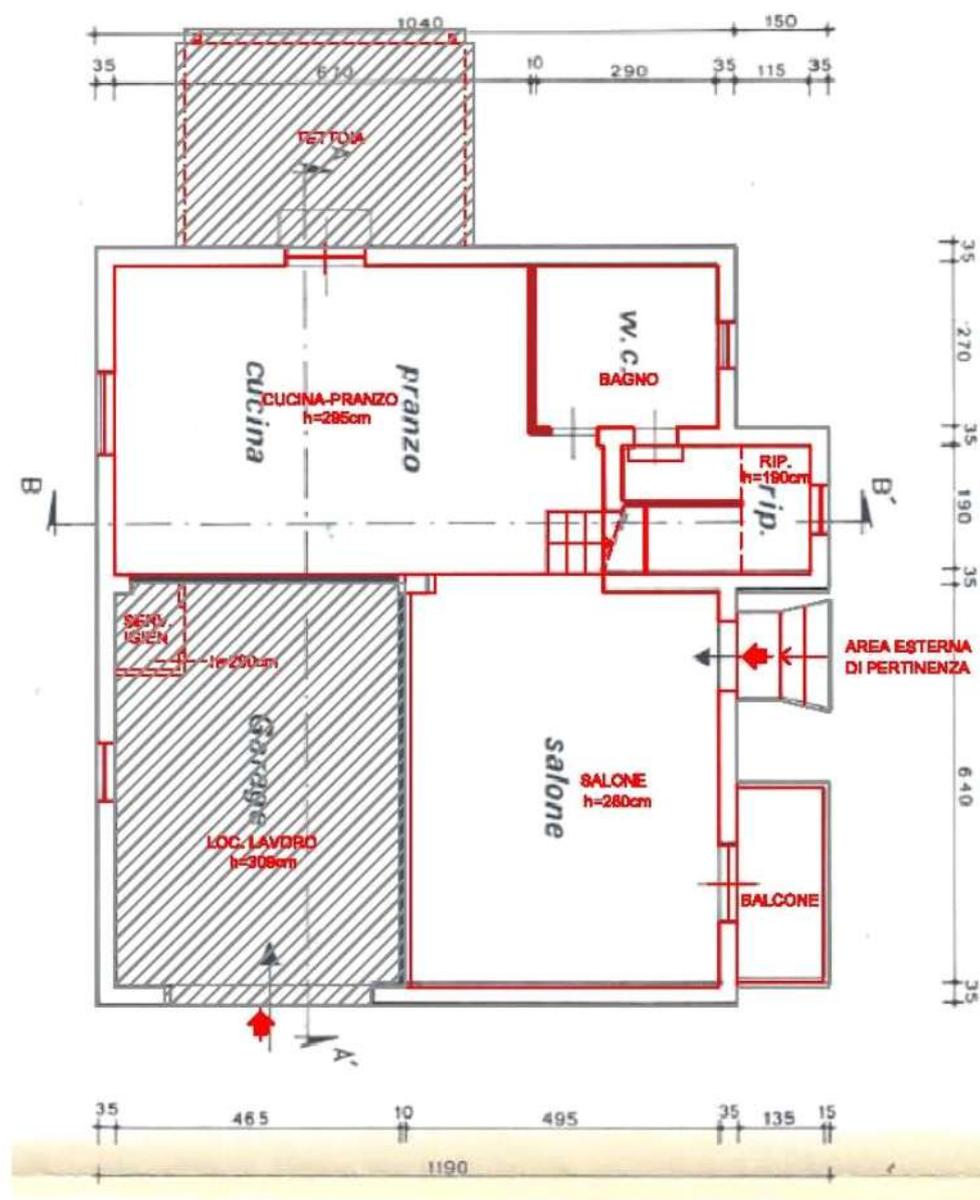
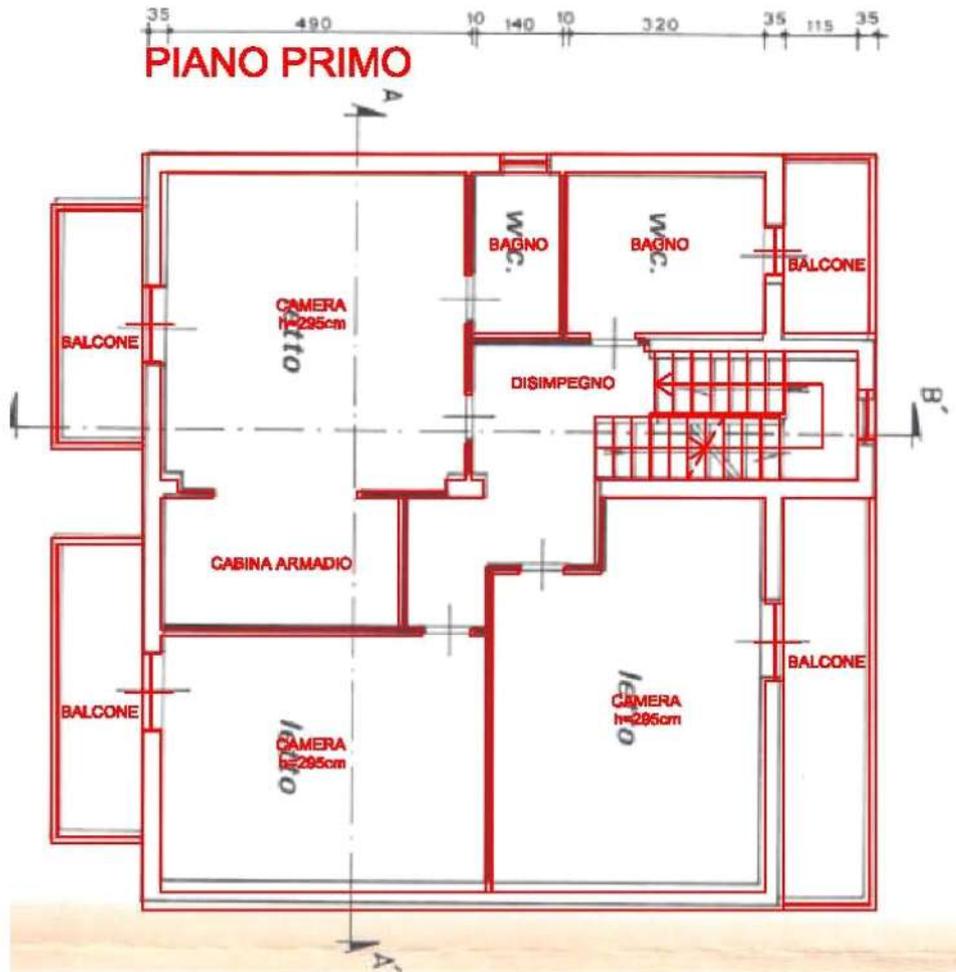
Per quanto riguarda la conformità edilizia degli immobili pignorati, in assenza di licenza edilizia o altro titolo autorizzativo, la stessa può essere valutata dalla sottoscritta solo facendo riferimento alle istanze di condono edilizio presentate, rispetto a cui lo stato attuale dei luoghi non risulta conforme relativamente all’unità immobiliare a destinazione abitativa in ordine alla tettoia realizzata in adiacenza alla facciata ovest del fabbricato e area pavimentata sottostante, e relativamente al garage in ordine alla destinazione d’uso (attualmente utilizzato come locale di lavoro), al servizio igienico e al portone di accesso.

- **STATO DEI LUOGHI**
- PLANIMETRIA CATASTALE**
- DIFFORMITA'**

Sulla base di tutto quanto sopradetto a parere della sottoscritta, deve essere considerato il ripristino dello stato dei luoghi presentato con le istanze di condono edilizio e pertanto l'eliminazione della tettoia e del servizio igienico suddetto, ed il ripristino della destinazione d'uso a garage del locale al piano terra con la relativa serranda di accesso, il cui costo stimato complessivo è pari a circa € 5.000,00.
