TRIBUNALE DI NAPOLI  
SEZIONE CIVILE QUATTORDICESIMA  
G.E. Dr. Maria Ludovica Russo

Procedura Esecutiva Immobiliare R.G.E. N. 566/2023

Immobile sito nel Comune di Napoli  
Trav. Antonino Pio n. 30  
Scala A – Piano 5° – int. 20

***ELABORATO PERITALE***

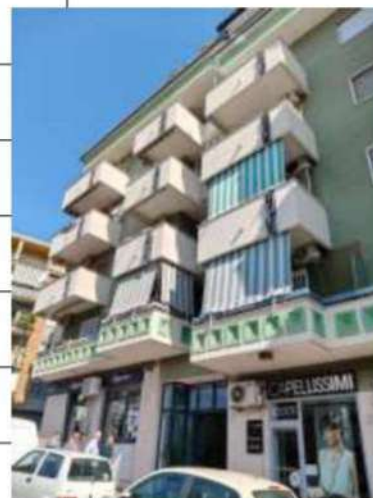
L'unità immobiliare in questione è attualmente composta da tre vani, cucina, bagno, corridoio e balcone con affaccio sul giardino condominiale. In dettaglio dalla porta di ingresso si accede ad un ampio soggiorno-salotto e da esso ad un corridoio che conduce alla cucina, al bagno e alle due camere da letto.

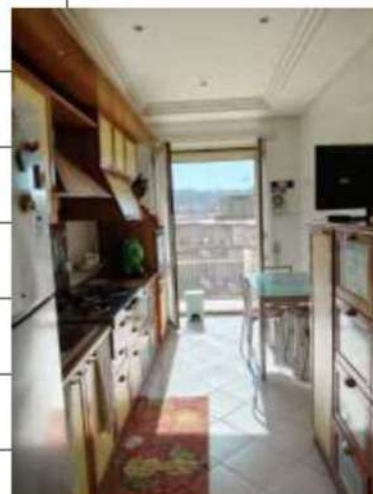
I pavimenti dell'appartamento, ad esclusione del bagno e della cucina, sono in granigliato di marmo di dimensioni 42x42. La cucina presenta un pavimento in monocottura 30x30cm di colore grigio chiaro ed un rivestimento, su tutte le pareti, in monocottura di dimensioni 20x20cm dello stesso colore. Il bagno presenta un pavimento in monocottura con mattonelle 15x15 di colore verdino chiaro ed un rivestimento in monocottura a tutt'altezza dello stesso colore con strisce decorative

perimetrali poste sia ad 80,0 cm che in sommità. Tutti gli ambienti sono dotati di bussole in legno tamburate di colore ciliegio con decoro centrale in vetro. Gli infissi esterni sono in alluminio a vetro camera di colore bianco con avvolgibili in pvc. La porta di accesso è semiblindata, a singolo battente, rivestita internamente. Le pareti e i soffitti sono tinteggiati in tinta chiara. Il soggiorno, il bagno e la cucina presentano dei controsoffitti con gradini e conchiglie a mezzo toro.

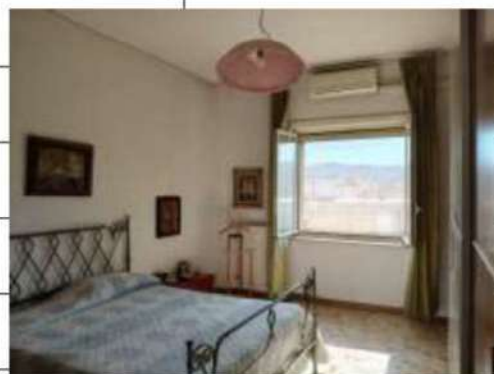
L'immobile è dotato di impianto di riscaldamento con radiatori in alluminio. E' presente una caldaia a gas per il riscaldamento

e l'acqua calda sanitaria. L'impianto elettrico è presumibilmente risalente agli anni '90 e non è fornito di certificazione dell'impianto. Sono presenti degli split per il condizionamento.

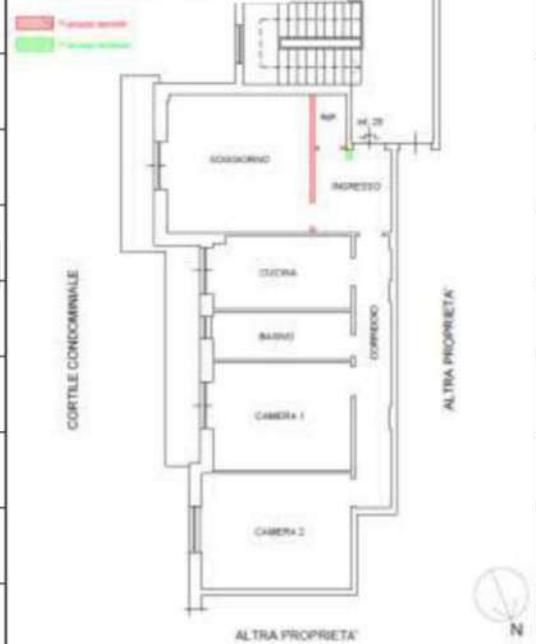
Planimetria di confronto tra catastale e stato dei luoghi

L'immobile de quo, dal rilievo eseguito, non è conforme all'attuale pianta catastale che corrisponde a quella di impianto del 1968, infatti presenta una lieve diversa distribuzione degli spazi interni dovuta all'abbattimento di un

tramezzo nel salone che ha inglobato la saletta di ingresso ed un piccolo ripostiglio.

Quindi al fine di regolarizzare il bene sotto il profilo edilizio bisognerà presentare una CILA in sanatoria all'Ufficio

Tecnico Edilizio del Comune di Napoli con conseguente aggiornamento della planimetria catastale.
