TRIBUNALE di NOCERA INFERIORE

Procedura Esecutiva promossa	PRELIOS CREDIT SERVICING SPA MANDATARIA DI [REDACTED]
Contro.....	OMISSIS
R. G. Esec. N.	60/2020
Custode Giudiziario	Avv. Giuseppina Gambardella
Udienza modalità di vendita	16.01.2024

CONSULENZA TECNICA di UFFICIO PER LA STIMA DI IMMOBILI SOGGETTI AD ESECUZIONE

L'Esperto
Dott. Ing. Domenico Apa

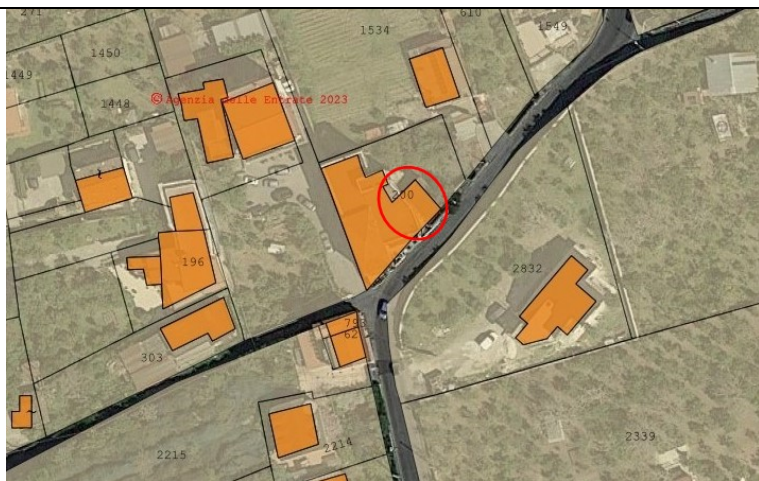
Al fine dell'esatta individuazione dei beni oggetto di pignoramento, si riporta una sovrapposizione orto-foto (Satellitare/Catastale) dell'intera particella dove e posto il fabbricato in cui sono collocati i beni oggetto di pignoramento:

Sovrapposizione

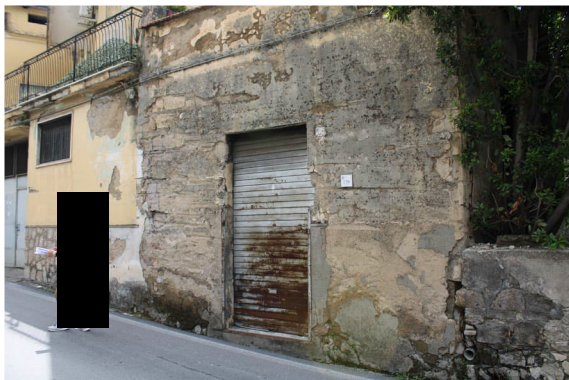
Figura 5 – Accesso negozio dalla strada

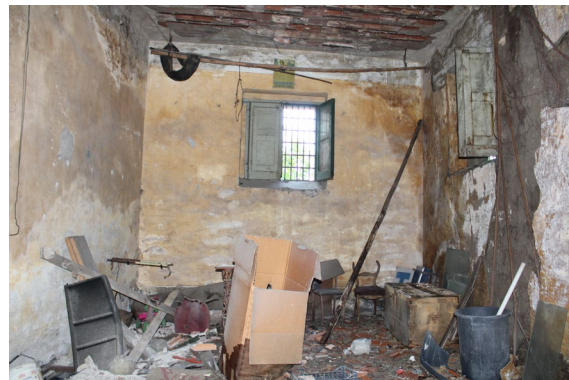
Figura 6 – Interno negozio

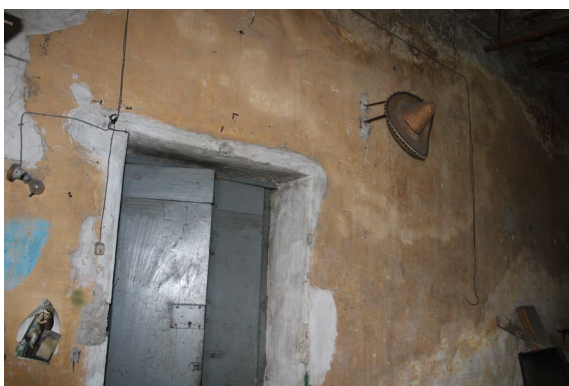
locale. Si precisa che l'immobile è collegato, tramite una porta aperta, con un locale (sub 7) di proprietà terzi.

Figura 7 – Interno negozio, accesso da altra proprietà

Occorre inoltre provvedere, insieme al proprietario del confinante bene (sub 7), alla chiusura della porta che collega le due proprietà.

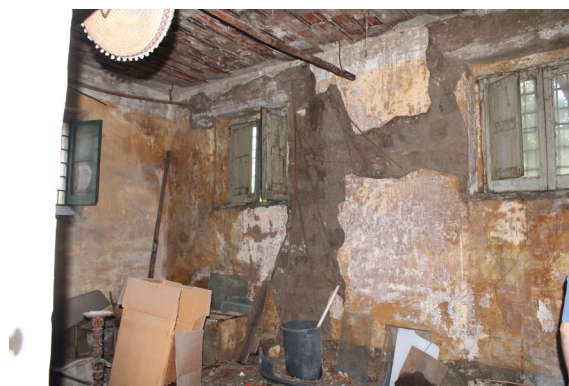
Figura 8 – Interno negozio – Lato Nord-Est

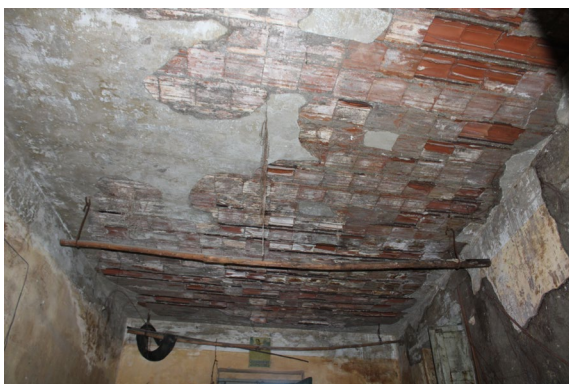
Figura 9 – Interno negozio – Succielo crollato

L'intonaco posto sul soffitto risulta completamente crollato con rottura di molte pignatte dovuto sicuramente a fenomeni di infiltrazioni provenienti dal lastrico solare. Anche sulle pareti, sia interne che esterne, sono presenti notevoli distacchi di intonaco dovute all'infiltrazione e alla totale mancanza di manutenzione nonché allo stato di abbandono in cui versa l'immobile. Manca l'impianto elettrico (è presente solo un interruttore della luce ma chiaramente non funzionante e divelto). Sia le porte che le finestre risultano datate. L'unità necessita di una totale ristrutturazione sia dal punto di vista statico che architettonico. Il bene confina a Nord-Est, con area urbana di altra proprietà (sub 5), a Nord-Ovest, con autorimessa di altra proprietà (sub 3), a Sud-Est, con via Orazio c/o S.P. 2b e a Sud-Ovest, con magazzino di altra proprietà (sub 7).

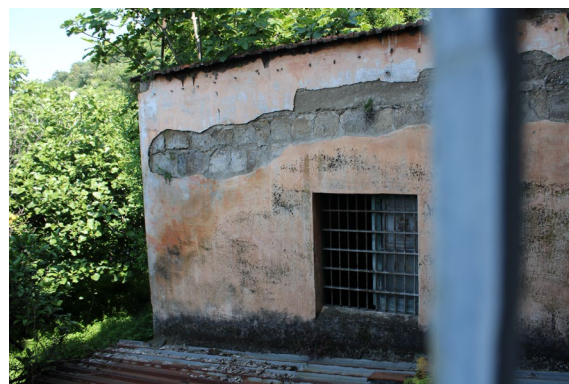
<p>sia interne che esterne, sono presenti notevoli distacchi di intonaco dovute all'infiltrazione e alla totale mancanza di manutenzione nonché allo stato di abbandono in cui versa l'immobile.</p> <p>Manca l'impianto elettrico (è presente solo un interruttore della luce ma chiaramente non funzionante e divelto). Sia le porte che le finestre risultano datate.</p> <p>L'unità necessita di una verifica statica.</p> <p>L'unità necessita di una totale ristrutturazione sia dal punto di vista statico che architettonico.</p>
<p>Attestato di prestazione energetica</p>	<p>Non è presente.</p>

Figura 10 – Esterno Negozio – Lato Nord-Ovest
