**TRIBUNALE DI NOCERA INFERIORE**  
**PRIMA SEZIONE CIVILE**  
**UFFICIO ESPROPRIAZIONI IMMOBILIARI**  
**R.G.E. n. 130/2020**

**RELAZIONE DI STIMA DI IMMOBILI**

**L'esperto stimatore**

*Ing. Orlando Laudonio*

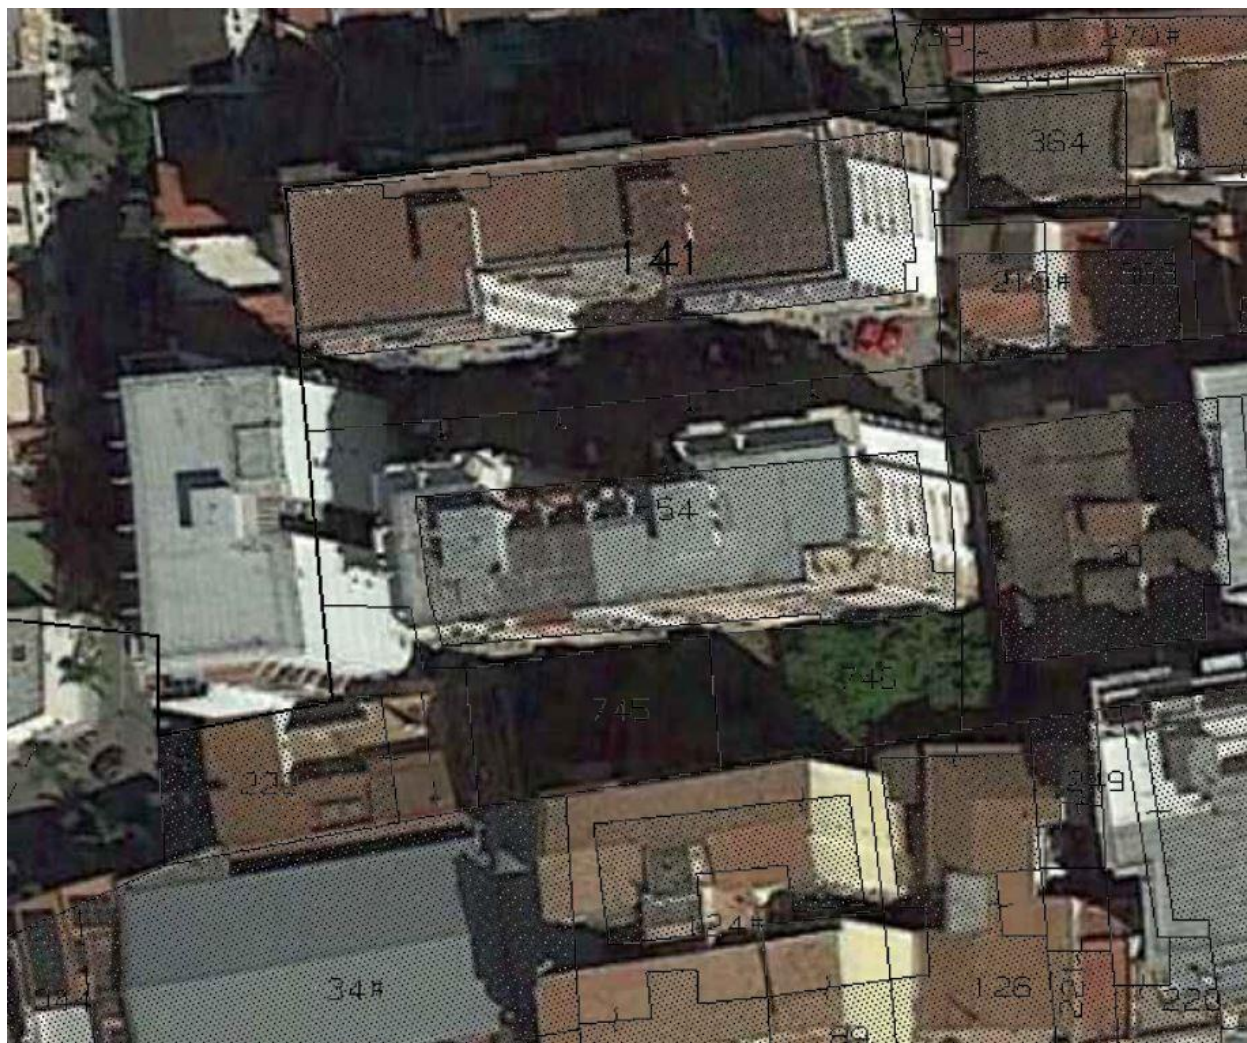
In aggiunta a quanto fin qui indicato si precisa che il fabbricato cui è inserita la consistenza immobiliare pignorata, all'attualità, insiste di fatto sull'area censita al C.T. al foglio 10 del Comune di Angri (Sa) particella 141, come testimonia la sovrapposizione tra l'estratto di mappa ritirato presso l'Agenzia del Territorio di Salerno e l'ortofoto estratta da Google Earth (Cfr. Allegato 15).

**Figura 1 - Sovrapposizione E.D.M./Ortofoto**

In aggiunta a quanto fin qui indicato si precisa che il fabbricato cui fa parte anche la consistenza immobiliare pignorata insiste di fatto sull'area censita al N.C.T. al foglio 10 del Comune di Angri (Sa) particella 141, come testimonia la sovrapposizione tra l'estratto di mappa ritirato presso l'Agenzia del Territorio di Salerno e l'ortofoto estratta da Google Earth (Cfr. *Allegato 15*).
