Tribunale di Ferrara

PROCEDURA DI ESECUZIONE IMMOBILIARE

N° Gen. Rep. **95/2023**

<p>RAPPORTO DI VALUTAZIONE <u>LOTTO 1 – FE -</u></p>
--

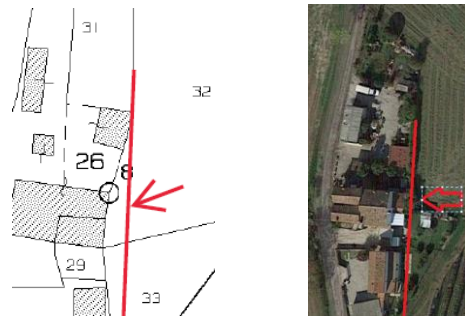
Dal confronto tra stato dei luoghi e estratto di mappa / elaborato planimetrico dimostrativo distribuzione subalterni e ortofoto di google map, si evidenzia che da tempo immemore è stato rettificato impropriamente, probabilmente per facilitare la pratica nella lavorazione dei terreni con confini squadri e rettili, il confine est dell'intera proprietà (e delle adiacenti, di terze parti), incorporando pertanto parte dell'adiacente mappale 32 (terreno agricolo) alla corte in oggetto, di cui al mapp. 26 sub 9; mediante, verosimilmente il prolungamento del confine est, tra i mappali 31 e 32 stesso, fino al vertice inferiore del mappale 33.

Si ravvisa pertanto una verifica di tutti i confini che come si dirà, non sono, sul posto, ben materializzati o materializzati arbitrariamente, infatti è stato realizzato altresì un muretto di recinzione, antistanti le due abitazioni, per delimitare una corte a protezione degli ingressi dalla restante corte aperta e accessibile da tutti.
