TRIBUNALE DI FORLÌ
UFFICIO ESECUZIONI IMMOBILIARI
GIUDICE delle ESECUZIONI: Dott. FABIO SANTORO

ESECUZIONE IMMOBILIARE N° 175/2021

“RELAZIONE EPURATA “LOTTO PRIMO”

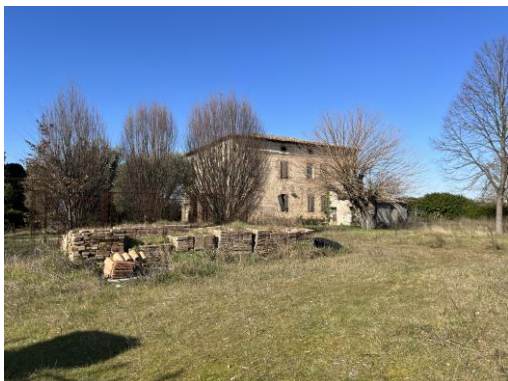
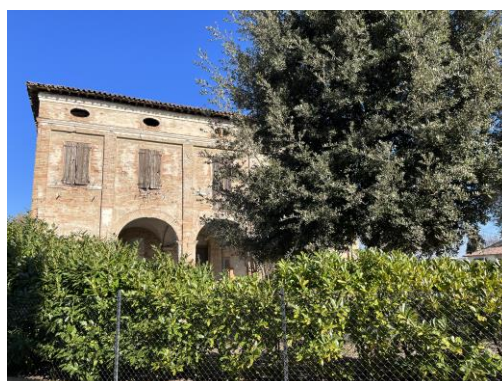
La proprietà immobiliare è costituita da un ex fabbricato colonico di ampie dimensioni edificato su terreno di sedime e di pertinenza di complessivi mq. 4.394 catastali (compreso sedime).

La proprietà ha accesso da via Olimpio Foschi, sulla quale la medesima proprietà è delimitata da un'imponente e maestosa recinzione realizzata in mattoni faccia vista con soprastante ringhiera in profilati metallici decorativi. La recinzione ha un'altezza totale di circa mt. 3,20 ed è interrotta da un passaggio pedonale di circa mt. 2,00 e da un passaggio carrabile di circa mt. 6,00, entrambi dotati di cancello in profilati metallici decorativi.

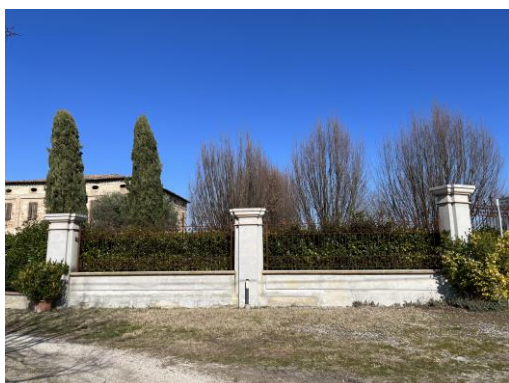
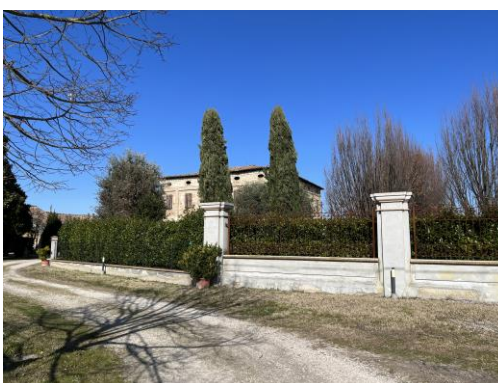
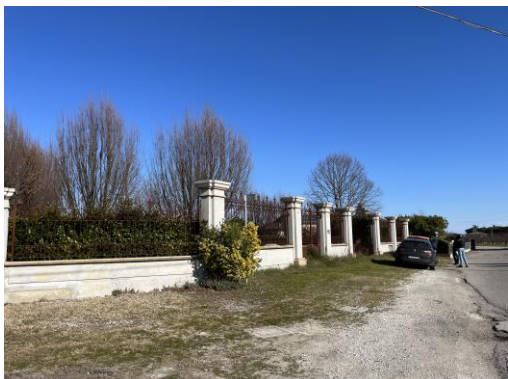
La recinzione, in base a rilievo topografico eseguito, risulta realizzata di circa mt. 4,50 dall'effettivo confine catastale di proprietà costituito dalla mezzaria del fosso stradale tombinato antistante la medesima recinzione.

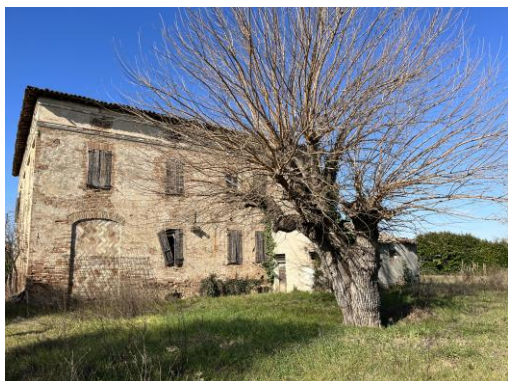
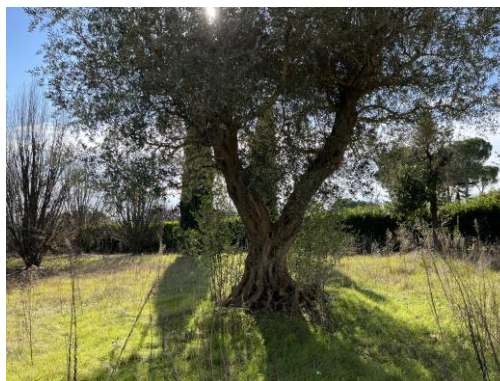
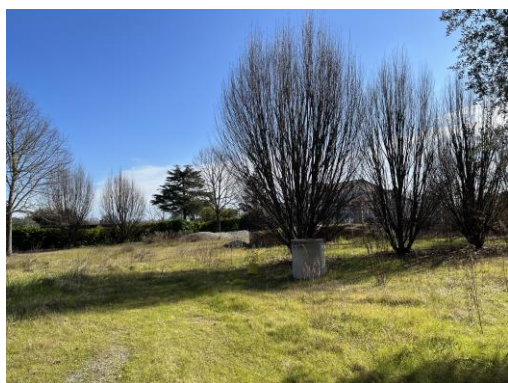
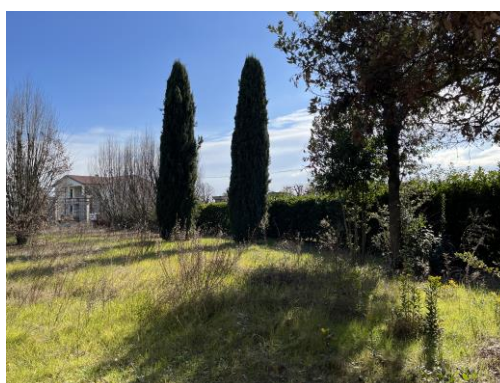
L'area cortilizia è impiantata con alberi di medio alto fusto, di cui uno anche centenariano "gelso", in parte inerbita ed in parte inghiaiaata con stabilizzato.

All'interno della corte in sede di sopralluogo è stata accertata la presenza di un pozzo artesiano per il quale dalle ricerche eseguite presso gli uffici pubblici non è stata reperita autorizzazione.

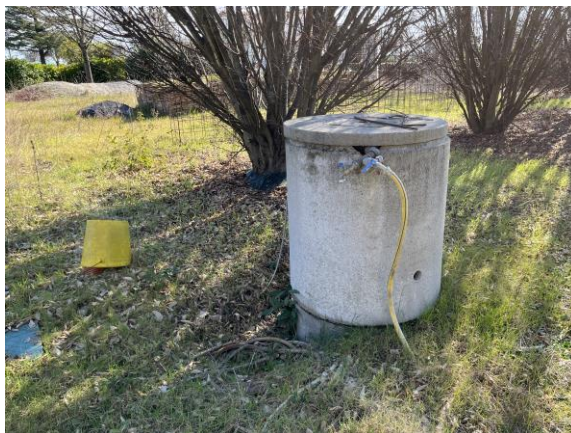
Tale pozzo comunque considerato il contesto e l'immobile che serviva è da considerarsi di vecchissima realizzazione.

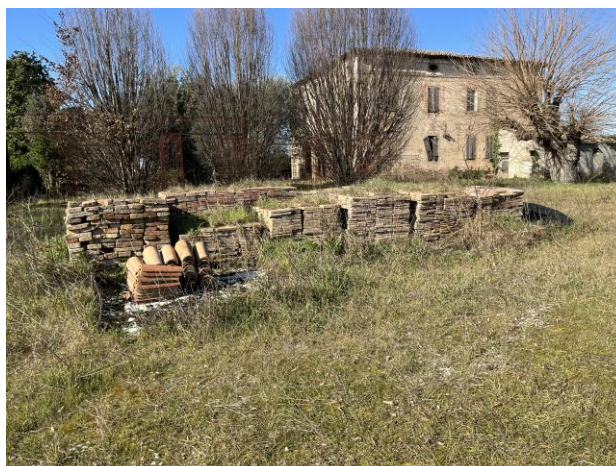
Nella corte sono stati altresì accertati materiali edili accatastati (mattoni, coppi, etc...).

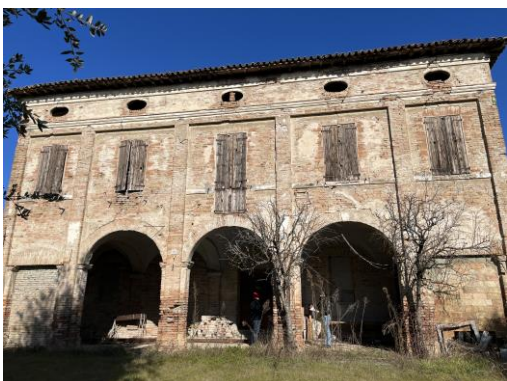
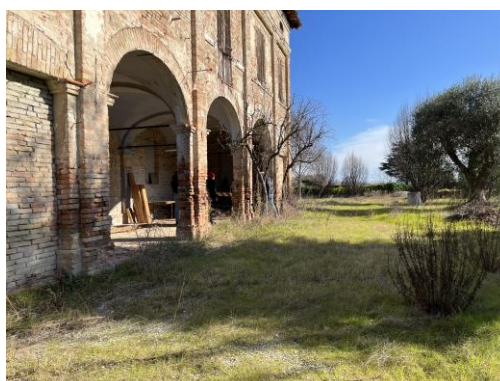
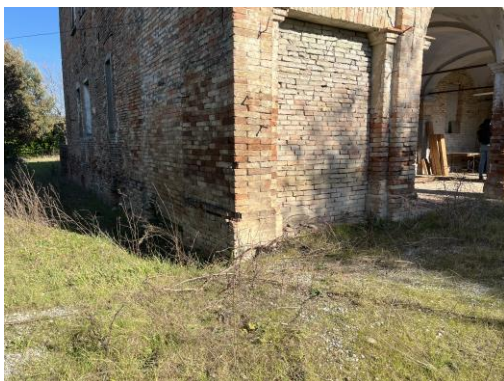
Il fabbricato risulta di vecchia edificazione, fine anni '700 primi anni '800. In base alla normativa comunale di Cesena è vincolato come "edificio di interesse storico-testimoniale" in ambito rurale ed inoltre risulta vincolato dalla Soprintendenza dei Beni Architettonici di Ravenna.

Nello specifico trattasi di una casa di ampie dimensioni con portico interno con archi frontali, in stato di abbandono e in pessimo stato manutentivo e conservativo; con piano seminterrato adibito a zona cantina e servizi; piano primo e terra ad uso abitativo, oltre a sottotetto a sgombero e rispostigli.

La struttura portante è in muratura, solai in arelle ed in parte in legno e tavelle (in parte divelti) manto in coppi di laterizio. Le facciate esterne sono interamente in mattoni faccia vista.

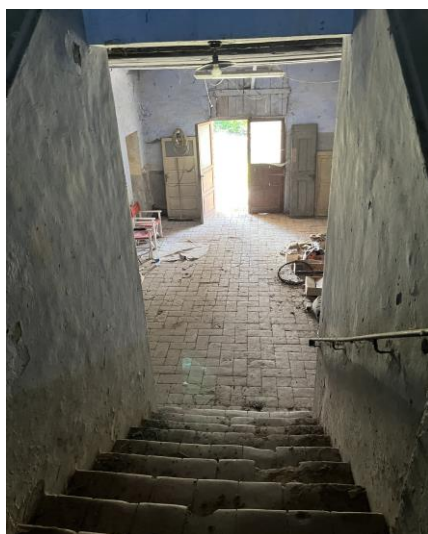
Al suo interno l'immobile si compone di n° 3 unità immobiliare ad uso abitativo, di cui due da cielo a terra e una sola sviluppata al piano primo e sottotetto. In aderenza al corpo principale di forma pressochè quadrata, è presente, sul lato fronte strada, una vecchia stalla da considerarsi "superfetazione". Sul retro sempre in aggiunta al corpo principale era presente un altro corpo

superfetativo che alla data del sopralluogo né è stato accertato solo una porzione di muro perimetrale poiché crollato.

In generale l'immobile si presenta in pessimo stato manutentivo e conservativo con la necessità di interventi consistenti di restauro e risanamento osservando le disposizioni previste dagli Enti Competenti poiché vincolato. Non presenta caratteristiche di pregio o di particolare entità architettonica e tipologia salvo alcune cornici di intonaco e riquadratura nel vano scale e alcuni dipinti e affreschi nell'androne di arrivo delle scale al piano primo.

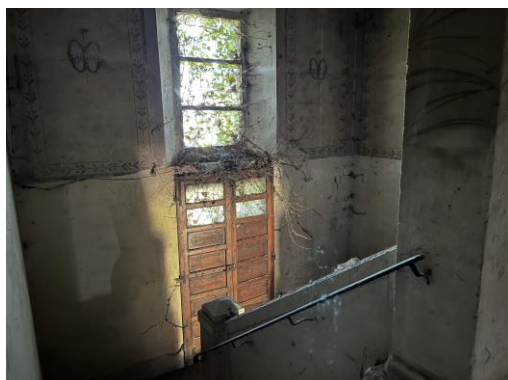
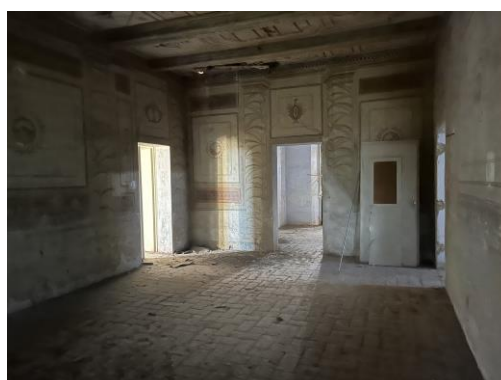
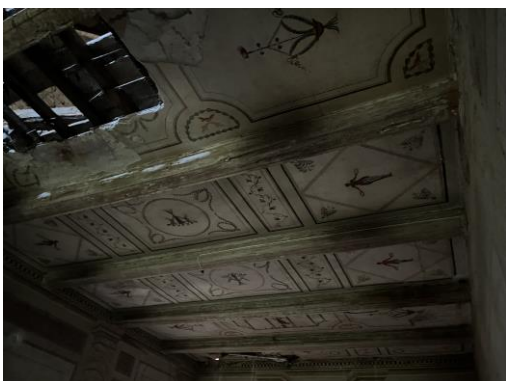
Le rifiniture infatti sono di tipo comune delle case coloniche in zona rurale del comprensorio cesenate e forlivese. Le pavimentazioni sono in parte in cotto, in parte in graniglia ed in parte in cemento; pareti con intonaci lisci, infissi interni in legno semplice mentre gli infissi esterni sono in legno con vetro semplice ove presenti poichè la maggior parte degli infissi sono privi di vetro. Gli infissi esterni sono dotati di scuroni esterni in legno in pessimo stato manutentivo.

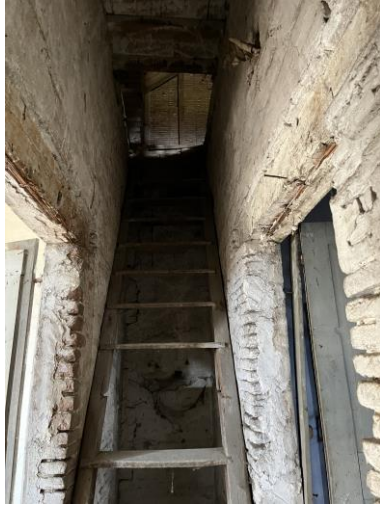
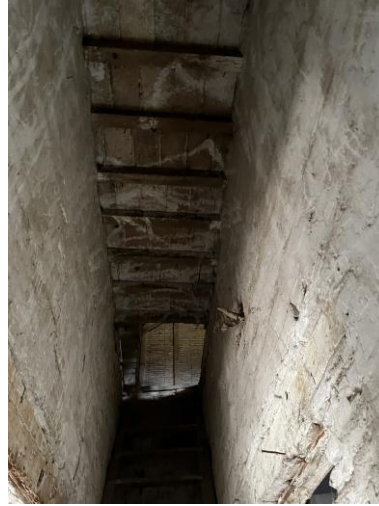
Il piano interrato ha una pavimentazione in terra ed ha un soffitto in mattoni faccia vista del tipo a crociera e/o volta.

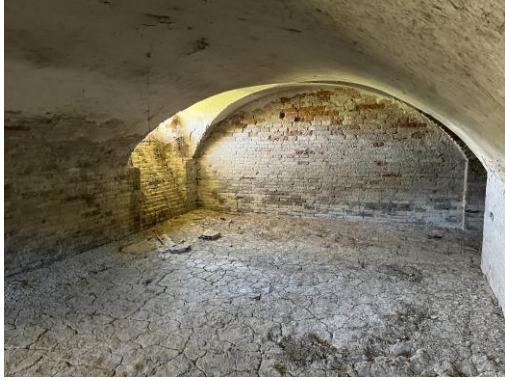
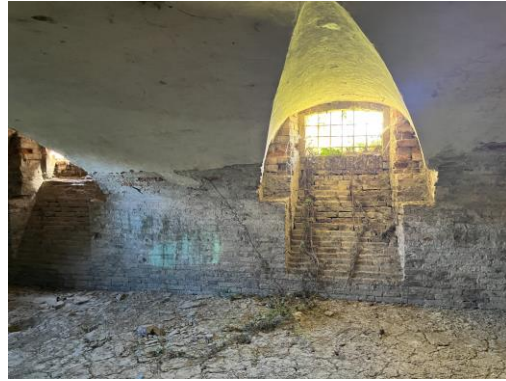
Nel portico di ingresso sono presenti n° 3 vecchie fosse per il grano coperte da assito in legno ed aventi struttura in mattoni.

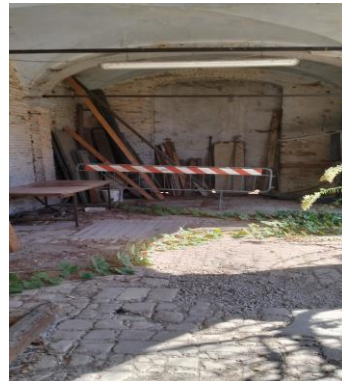
Nel complesso si tratta di un imponente palazzo di bel impatto visivo inserito all'interno di un contesto agricolo, silenzioso e tranquillo con ampia area cortilizia circostante che per riportarlo al suo originario aspetto e funzionale all'uso abitativo sono necessari ingenti e costosi interventi edilizi generalizzati (struttura, impianti, etc...)
