TRIBUNALE CIVILE DI FORLÌ
ESECUZIONE IMMOBILIARE N. 7 / 2021

RELAZIONE TECNICO ESTIMATIVA

Esperto Stimatore
SANTI ARCH. ANDREA

Forlì, 01 Giugno 2022

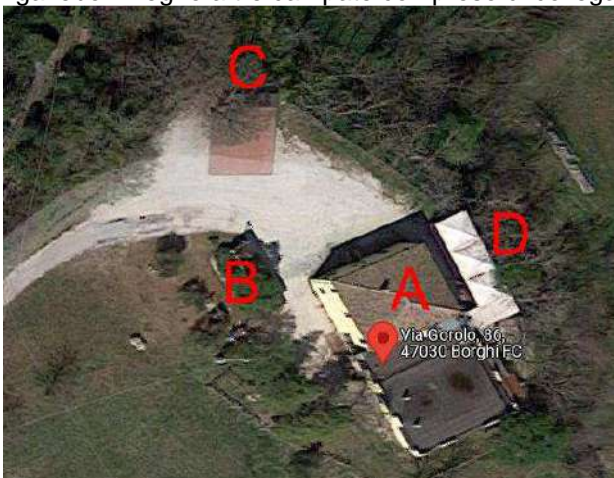
In particolare sulla particella 217, corte pertinenziale, insistono fabbricati che vengono descritti ed individuati, con apposita foto aerea di seguito rappresentata e contraddistinti da lettere.

- in corpo di fabbrica principale: unità ristorante al piano terra; ed unità appartamento e servizi al piano primo; (LETTERA A)
- in corpo di fabbrica staccato al piano terra unità garage e due ripostigli. (LETTERA B)

Si specifica che durante i rilievi effettuati sulla particella 217 sono presenti altri manufatti non censiti:

- palco per spettacoli esterni; (LETTERA C)
- gazebo in legno a tre campate compreso di collegamento alla sala ristorante. (LETTERA D)

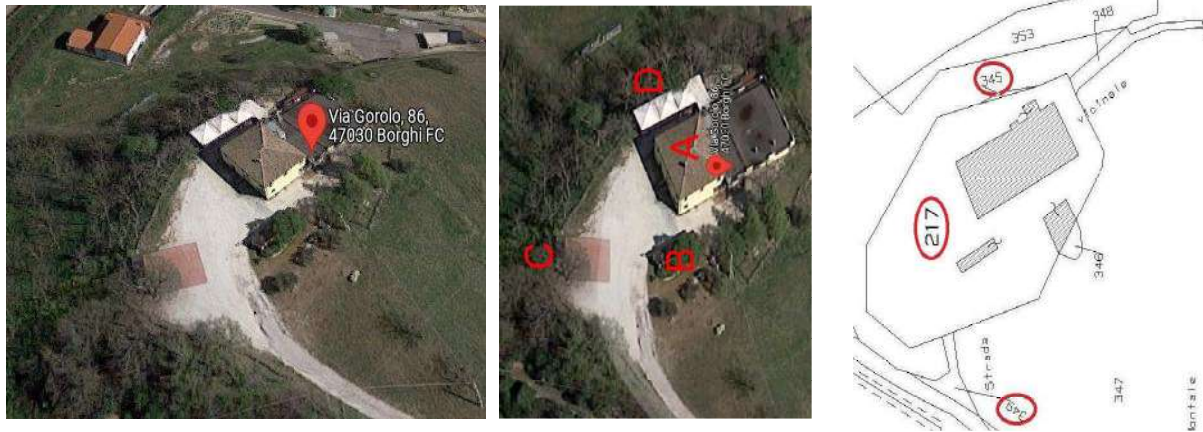
L'accesso carrabile, al civico n.68, avviene dalla strada vicinale non asfaltata denominato sempre Via Gorolo; si attraversa la Particella n. 349 e si arriva alla corte pertinenziale part.217, che attualmente risulta non recintata. Su detta particella sono presenti sovrastanti fabbricati a formare un complesso immobiliare con unità di diverse destinazioni, fra cui quella di ristorante e servizi, quella abitativa e servizi e manufatti di vario genere. Il complesso immobiliare e gli stessi immobili sono da alcuni anni in stato di abbandono e presentano vizi e problematiche tipiche di queste situazioni, quali infiltrazioni di acque meteoriche dalle coperture, umidità risalente sulle murature, non funzionamento degli impianti e soprattutto uno stato di degrado in continuo aumento.

Osservazioni in merito: *premesso che viste le condizioni di abbandono ed il persistere nel tempo di tale situazione si potrebbero creare condizioni di pericolo, ritengo necessario interventi di messa in sicurezza degli immobili transennando o segnalando opportunamente l'area, per impedire il passaggio e la visibilità nei punti critici.*

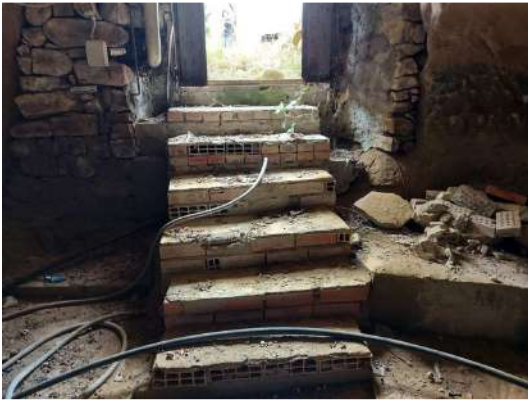
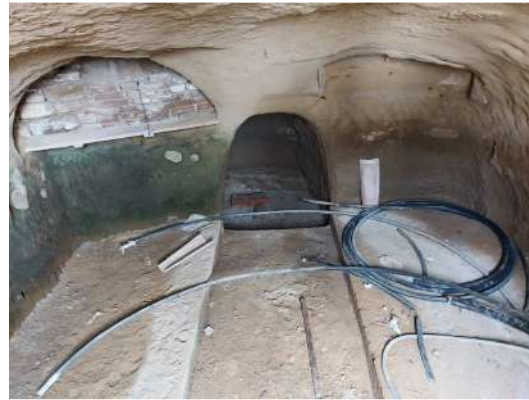
Nella stessa unità Sub 2 è compresa anche un locale cantina che è stata ricavata al piano interrato.

Il suo accesso è posto sul fronte del fabbricato. In tale locale si accede scendendo alcuni scalini ed una volta entrati in fronte è stato ricavato un altro piccolo locale.

Vista da interno ingresso cantina

Vista interna locale cantina

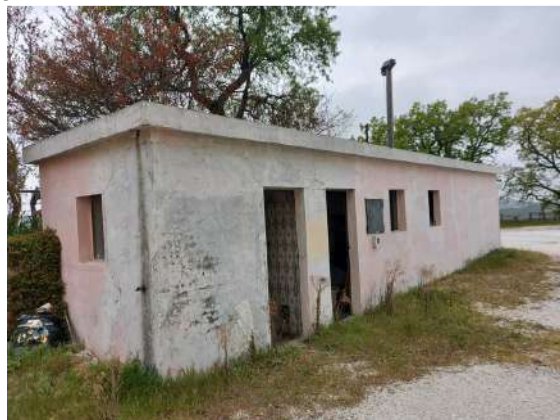
Caratteristiche Fabbricato lettera "B"_ Entrando dalla corte comune sul lato destro del fabbricato principale lettera "A", in corpo staccato si trova un piccolo fabbricato mono piano indicato nella precedente planimetria con la lettera "B". Questa porzione di immobile a destinazione servizi è composto da tre vani utili distinti fra loro, a formare una figura rettangolare.

Catastalmente è individuato con il Sub.4 così come sopra descritta, ed è composto da vano garage e due vani ripostiglio che complessivamente misurano una Superficie Utile Lorda (S.U.L.) totale di m² 29 circa; le altezze interne sono indicativamente sui 2,50 m. utili.

Nell'unità in oggetto lo stato dei luoghi mette in evidenza vizi e difetti molto importanti, verificati durante il sopralluogo effettuato: umidità risalente le murature ed in particolare zone con distaccamento e macchie sui soffitti, tutto questo dovuto da un'infiltrazione direttamente dalla copertura che non è stata riparata.

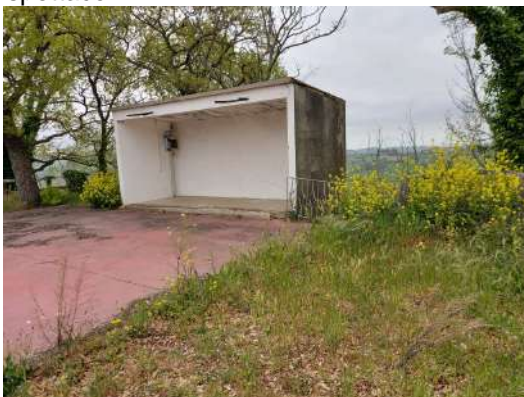
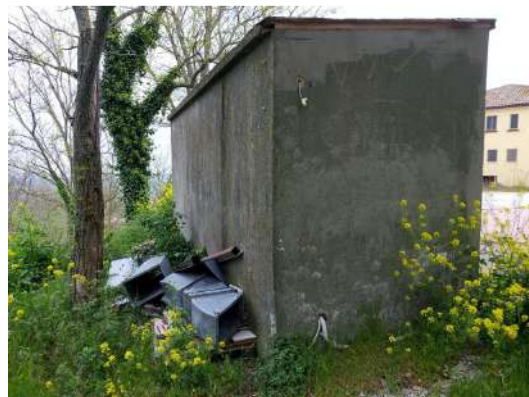
Caratteristiche Fabbricato lettera "C"_ Entrando dalla corte comune sul lato sinistro e prima di arrivare al fabbricato principale lettera "A", si trova un manufatto, indicato nella precedente planimetria con la lettera "C", composto da unico vano aperto completamente sul fronte, con copertura ad unica falda inclinata che si configura come palco orchestra per spettacoli estivi. Davanti a tale costruzione si rileva una piattaforma pavimentata in cemento liscio e rullato che si identifica come una pista da ballo esterna a corredo del palco spettacoli.

Vista esterna palco e piattaforma antistante e vista esterna retro con accatastamento di rifiuti metallici

Il piccolo fabbricato non è individuato catastalmente; misura una Superficie Utile Lorda (S.U.L.) di m² 11 circa ed ha un'altezze interne utili, massima di 2,45 m circa e minima di 2,20 m circa.

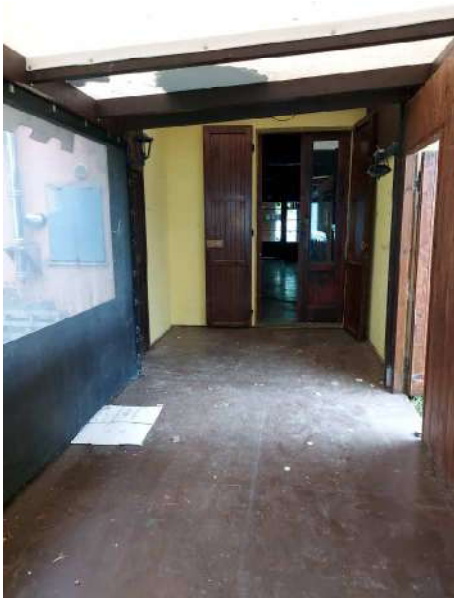
Il collegamento di forma rettangolare è stato costruito fra le due sporgenze del fabbricato principale al piano terra fra il vano forno a legna e piccolo ripostiglio, risulta completamente chiuso e permette al visitatore-ospite del ristorante di raggiungere l'ampia sala da pranzo (gazebo a tre campate) senza essere a contatto con l'esterno.

Vista interna da collegamento

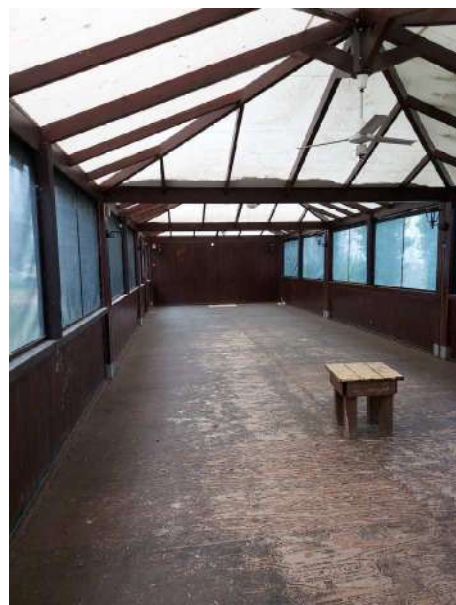
vista interna su sala pranzo

Il manufatto in precedenza descritto come "gazebo" è costituito da due locali che rispettivamente fungono da collegamento all'unità ristorante ed ampia sala da pranzo, che misurano una Superficie Utile Lorda (S.U.L.) totale di m² 104 circa.

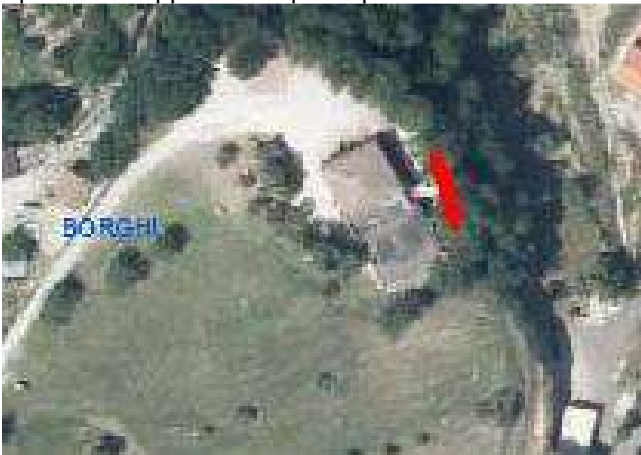
Caratteristiche Part. 345 Sup. m² 8, qualità Area Rurale_ trattasi di piccolo frustolo di terreno ai margini della particella corte n.217 in completo stato di abbandono. Di difficile individuazione in sito vista l'esigua superficie di appena 8 mq. e la posizione limitrofa ad altra particella con forte declivio.

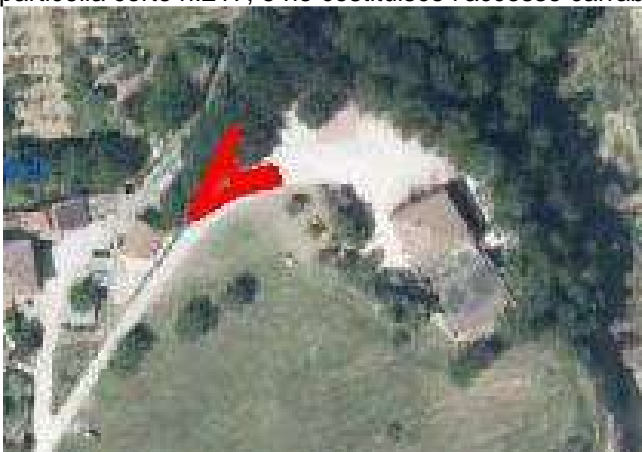
Caratteristiche Part. 349, Sup. m² 84, qualità Relit Strad._ trattasi di piccolo frustolo di terreno a destinazione strada come prolungamento della strada vicinale Gorolo. Si trova localizzata ai margini della particella corte n.217, e ne costituisce l'accesso carrabile.

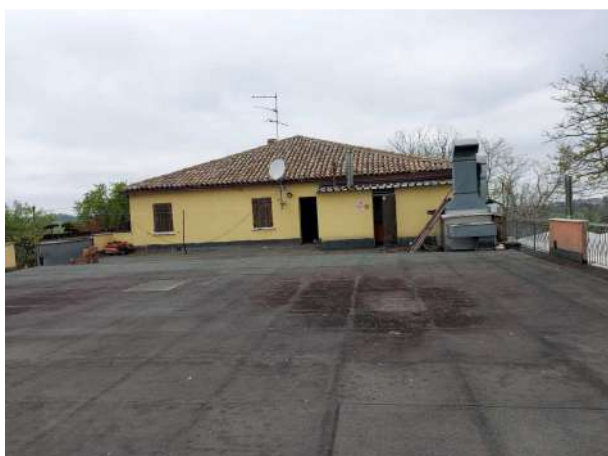
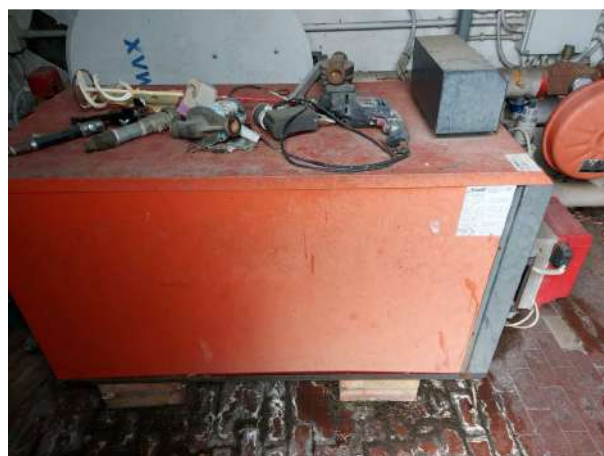
Piano primo vista esterna ampio lastrico solare e piccolo ripostiglio con generatore riscaldamento ed impianti, Sub 3 appartamento

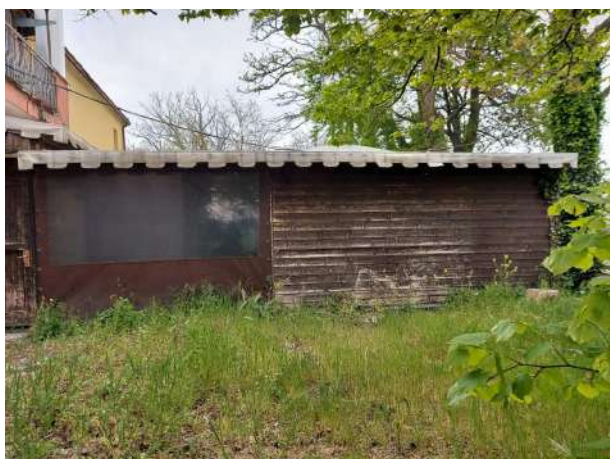
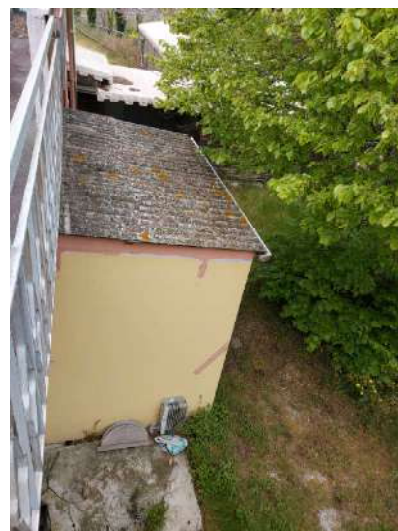
Vista esterna GAZEBO lato retro e particolare copertura locale Servizi igienici Sub2 con manto in "Eternit"
