RELAZIONE DI PERIZIA DI STIMA

- 1.0) Oggetto dell'incarico: *“Redigere una perizia di stima relativa ai beni immobili di proprietà del sig., siti in Comune di Forlì, via Primo Montanari n. 4, oltre alla verifica ipotecaria sugli stessi”.*

Intera proprietà di un appartamento con autorimessa facenti parte di un fabbricato residenziale bifamiliare, sito in Comune di Forlì, località Branzolino, via Primo Montanari n. 4, identificati al **Catasto Fabbricati** del Comune di Forlì,

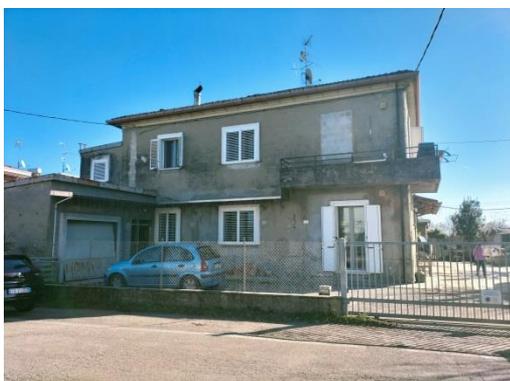
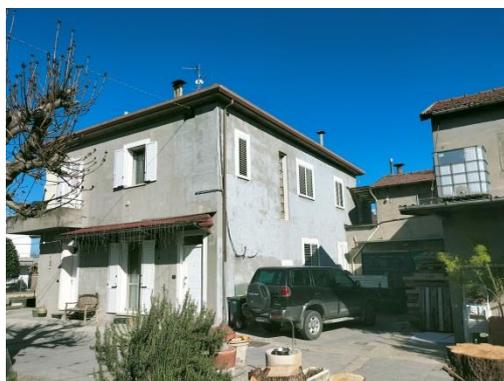
Le porzioni immobiliari oggetto di stima sono poste all'interno di un fabbricato di più grandi dimensioni che ha una conformazione planimetrica a forma di "C", con il corpo di fabbrica prospiciente la via Primo Montanari ad uso abitativo, mentre quello sul retro a destinazione servizi. I due corpi di fabbrica sono collegati fra di loro da porzioni di servizio.

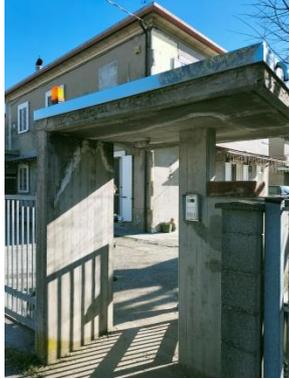
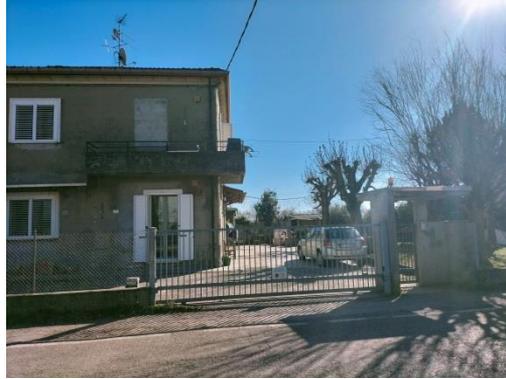
La proprietà plurifamiliare dispone di area cortilizia pertinenziale di uso comune della superficie catastale di mq.1.048. L'area cortilizia è completamente delimitata su tutti i lati. Sul fronte strada la recinzione costituita da un basamento in muratura con sovrastante rete metallica

plastificata sorretta a paletti in ferro è interrotta da un cancello carrabile ed uno pedonale. Il cancello carrabile con apertura a scorrere è dotato di automatismo elettrico per apertura e/o chiusura a distanza.

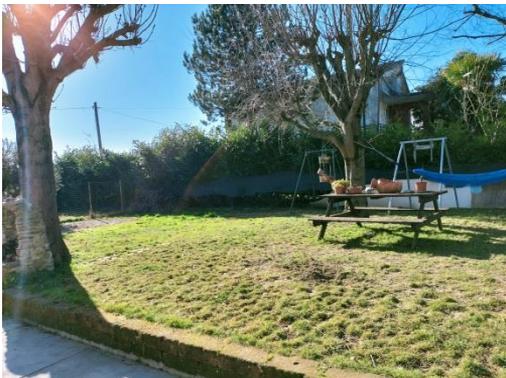
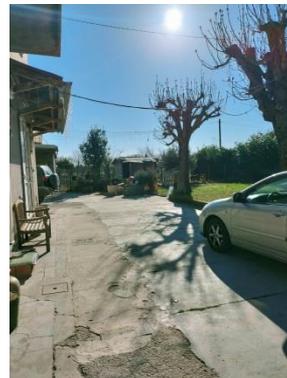
La corte è in parte adibita a camminamenti pedonali e carrabili ed in parte a zona verde con prato.

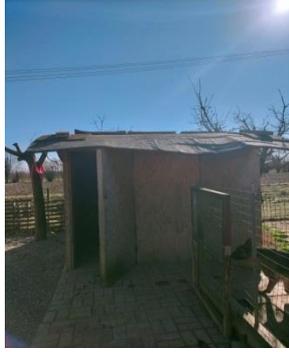
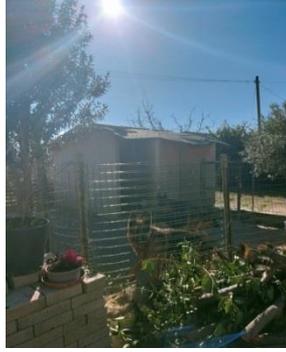
In occasione del sopralluogo è stato accertato che all'interno dell'area cortilizia è presente un manufatto con struttura precaria che viene utilizzato come ricovero/cuccia per cani.

non risulta né autorizzato comunalmente né censito al Catasto Fabbricati del Comune di Forlì. Di tale manufatto non si terrà conto nella presente relazione poiché dovrà essere rimosso in quanto non autorizzabile comunalmente. Nella relazione verranno presi in considerazione esclusivamente i costi di rimozione e smaltimento, in quota proporzionale millesimale pari a 500/1000 poiché essendo eseguito su zona comune ai costi di rimozione e smaltimento dovranno partecipare anche i proprietari dell'alloggio ricompreso nel fabbricato non oggetto di procedura.

- Decurtazioni per i lavori di rimozione della struttura priva di titolo autorizzativo presente nella corte, in quota proporzionale, stimati a corpo nella misura di - € 2.000,00

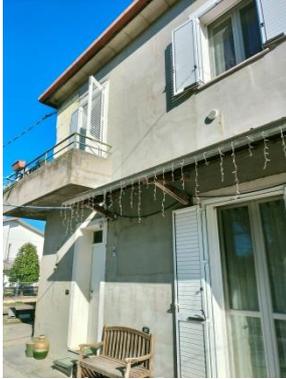
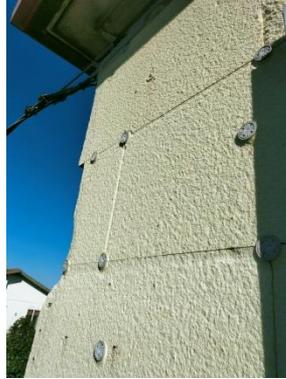
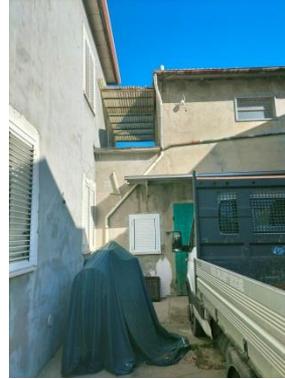
La struttura portante del fabbricato è di tipo misto con copertura a falde, intonacato ma non tinteggiato con porzioni di isolamento " a cappotto" (non in tutte le facciate), canali di gronda e pluviali in lamiera parzialmente arrugginiti e rovinati ed in parte in tubi rigidi di plastica.

-Deprezzamento per contesto in cui è ricompreso l'alloggio (fabbricato plurifamiliare esteticamente non gradevole: privo di tinteggiatura, con porzioni di cappotto da finire, con docce da sostituire, che viene quantificato in una percentuale a corpo del 15%, pari a - € 35.354,41

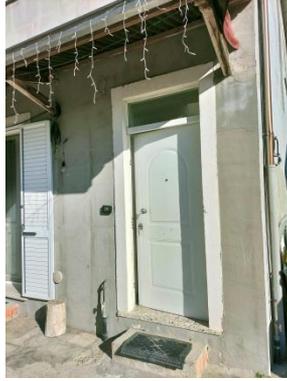
L'alloggio è accessibile da un vano ingresso esclusivo avente accesso dalla corte comune per mezzo di una porta del tipo blindato con pannellatura di colore bianco.

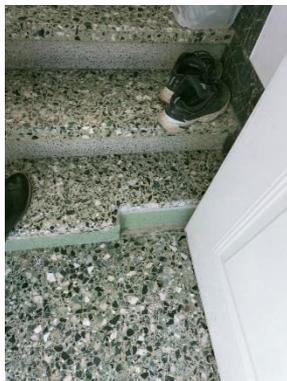
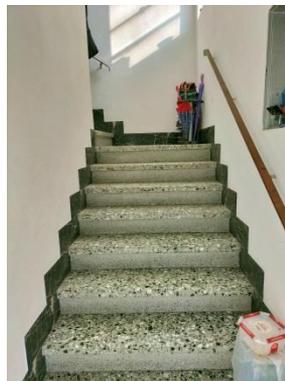
All'interno del medesimo vano ingresso è posta la scala di accesso all'alloggio del tipo monoblocco in graniglia.

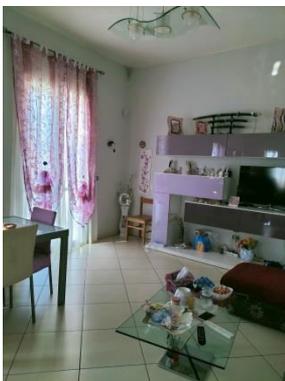
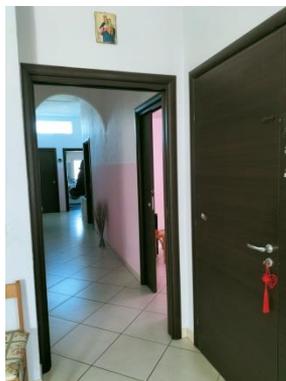
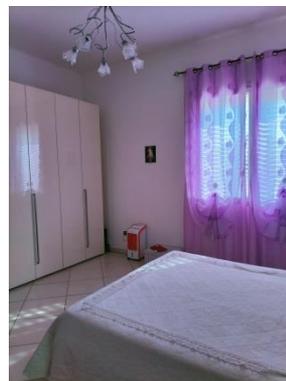
La pavimentazione dell'alloggio per quanto concerne la zona abitativa è interamente in materiale ceramicato.

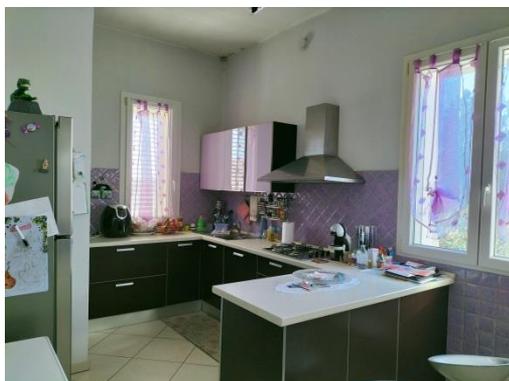
La parete attrezzata della zona cucina è rivestita con piastrelle in materiale ceramicato posate a rombo fugato.

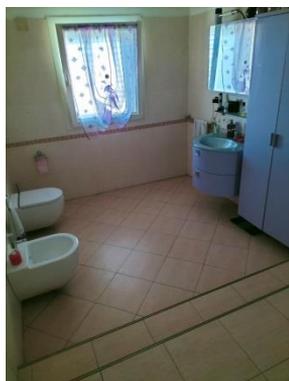
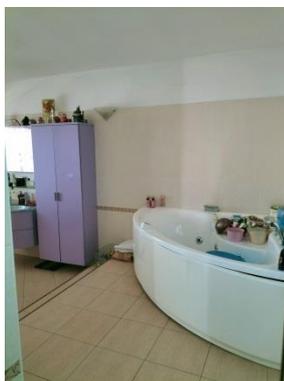
Il bagno è pavimentato e rivestito alle pareti con piastrelle in materiale ceramicato di colore beige, ed è dotato di tutti i vasi sanitari del tipo “sospeso” e vasca idromassaggio ad angolo.

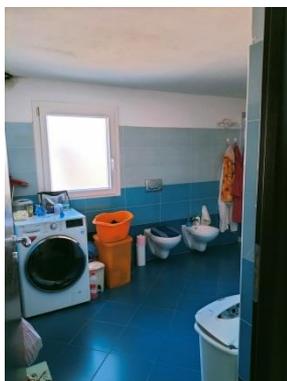
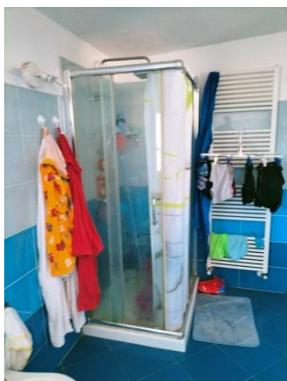
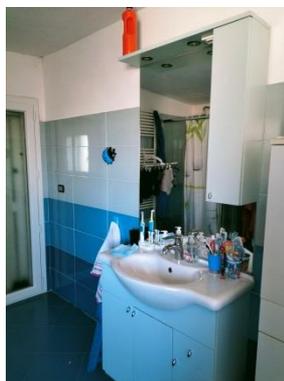
Il secondo bagno, ricavato senza titolo autorizzativo nel locale concessionato a lavanderia, è pavimentato e rivestito anch'esso alle pareti con piastrelle in materiale ceramicato. E' completo di tutti i vasi sanitari del tipo “sospeso” e box doccia.

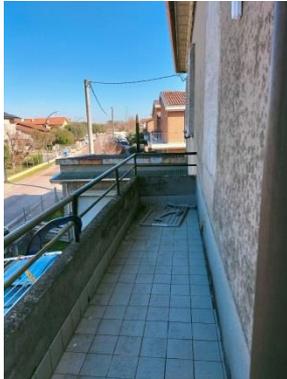
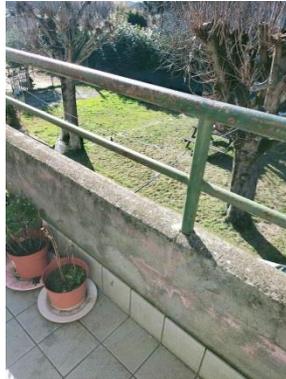
Il balconcino di servizio del soggiorno pranzo aveva una pavimentazione in materiale antigelivo da esterno ed è dotato di parapetto in muratura e sovrastante parapetto in profilati metallici.

In occasione del sopralluogo è stato accertato che in corrispondenza del muro dell'abitazione erano mancanti degli spezzoni di pavimentazione ed inoltre il parapetto, in virtù delle attuali normative di sicurezza era basso (non a norma)

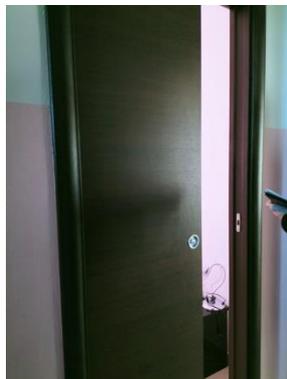
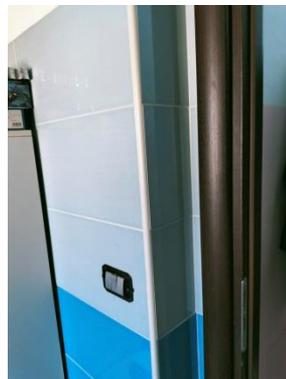
Le porte interne sono in legno tipo tanganika, con cornici arrotondate.

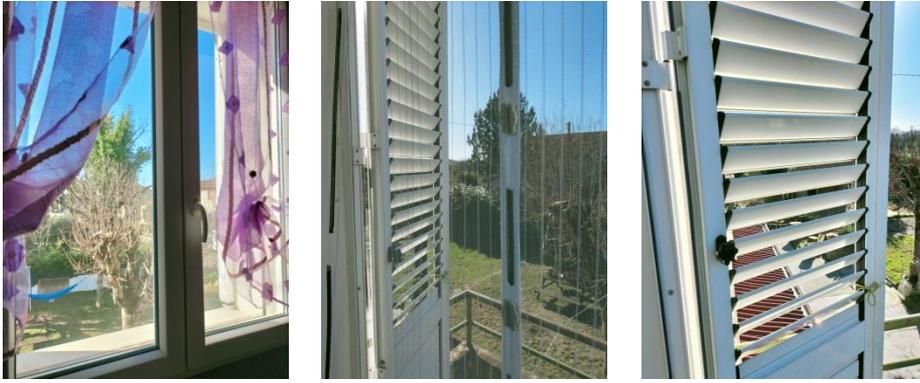
Gli infissi esterni sono in pvc di colore bianco e vetro camera, alcuni con apertura "alta-ribalta" e zanzariere (in alcuni punti rovinate), completi di persiane in lega di alluminio anch'esse di colore bianco.

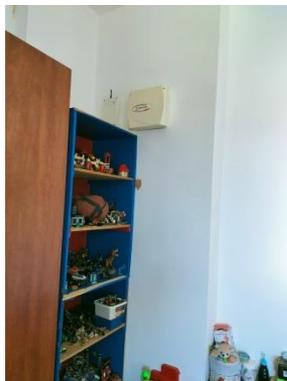
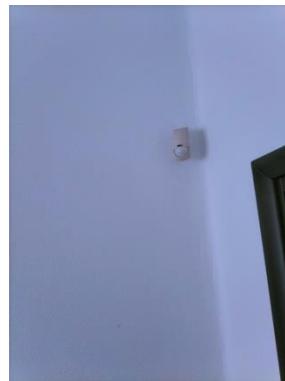
L'alloggio dispone di impianto di allarme con sensori/rilevatori in ogni singola stanza.

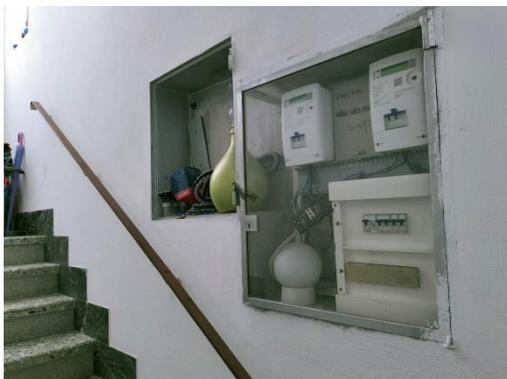
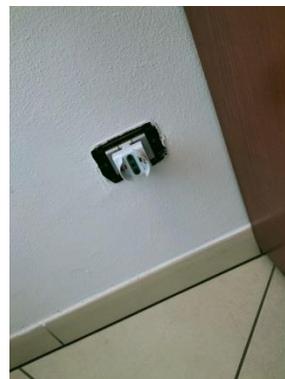
L'impianto elettrico è del tipo sottotraccia con contatore nel vano scale (ingresso). In occasione del sopralluogo è stato accertato che mancavano delle placche a copertura degli interruttori e scatole elettriche.

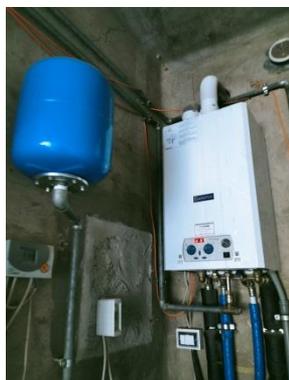
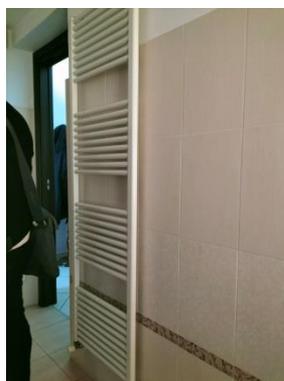
L'impianto di riscaldamento è di tipo autonomo a pavimento, e termoarredi nei bagni, con caldaia a gas metano posta nel locale ripostiglio (sub.19).

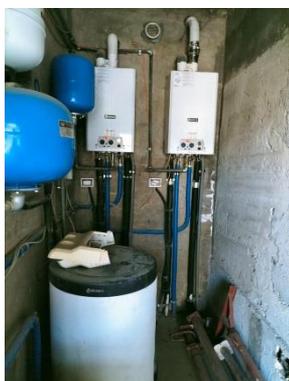
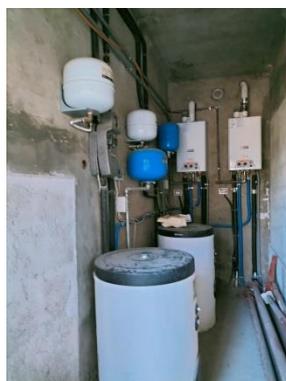
In detto locale è posizionata anche la caldaia a gas metano dell'alloggio al piano primo, di altra proprietà e non oggetto di procedura. Sulle pareti e soffitto del medesimo locale corrono anche le tubazioni esterne dell'impianto di riscaldamento dell'alloggio al piano terra.

Per la presenza della caldaia e tubazioni di adduzione di servizio dell'appartamento di altra proprietà è istituita di fatto sul locale ripostiglio una servitù per la manutenzione alla caldaia, oltre che di tubazioni. Di tale aspetto verrà tenuto conto nella valutazione al paragrafo specifico. Il

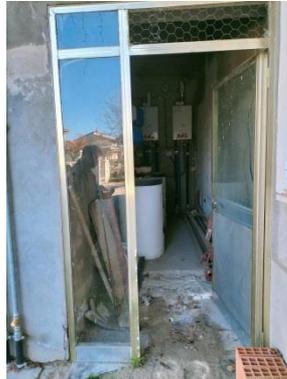
locale ripostiglio accessibile direttamente dalla corte comune per mezzo di una porta di anticorodal e vetro.

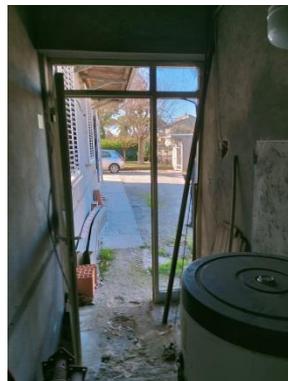
Internamente è privo di rifiniture. Le pareti sono solo intonacate e la pavimentazione è in battuto di cemento. Il locale dispone di impianto di illuminazione.

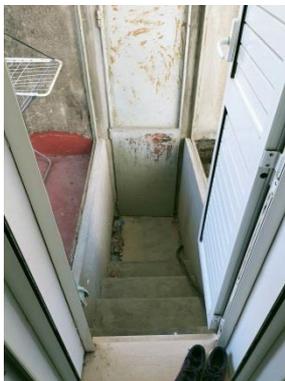
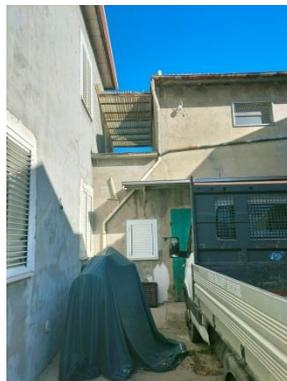
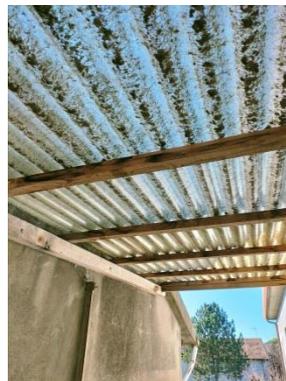
I locali di servizio annessi all'alloggio, posti al piano primo ad una quota altimetrica più bassa rispetto all'alloggio, sono accessibili dalla porta finestra del locale lavanderia, trasformato a w.c, scendendo 3 gradini che attraversano un piccolo terrazzino coperto con onduline in fibra di vetro.

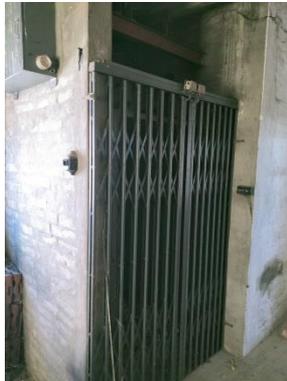
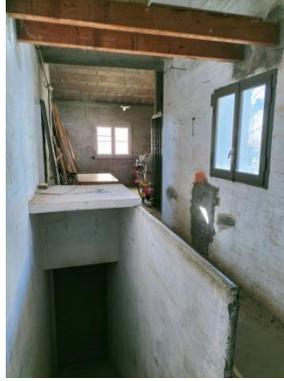
La zona servizi composta da tre locali ad uso cantina direttamente collegati fra di loro. Detti locali a seguito della divisione con l'unità immobiliare al piano terra ,di altra proprietà, al loro interno è presente un vecchio montacarichi dismesso e le scale di collegamento tamponate al piano terra.

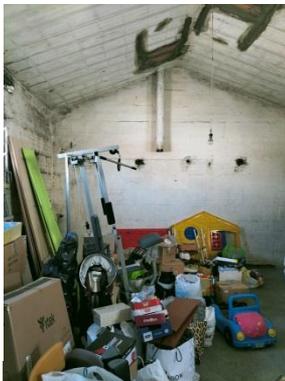
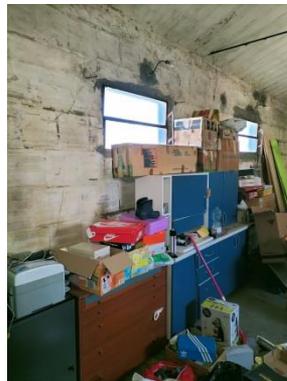
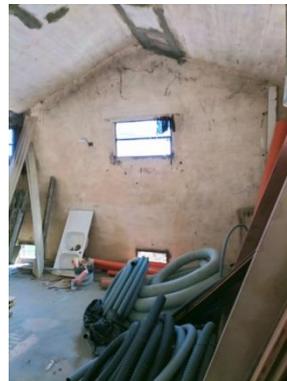
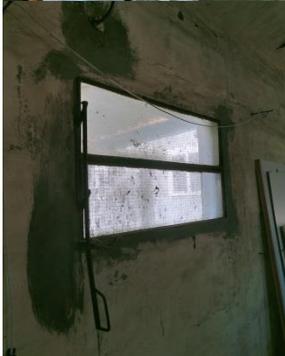
Le rifiniture interne di questa zona servizi sono pressochè inesistenti: pavimentazione in battuto di cemento, infissi esterni in ferro e vetro semplice ed in parte in legno; impianti fatiscenti ed in cattivo stato.

-Considerato che la porzione immobiliare è originaria degli anni '60 e che la stessa necessita di interventi di manutenzione generalizzati si ritiene equo applicare una decurtazione di una percentuale pari al 50% (1 anno di vetustà al netto dei primi anni di vita) e considerato il fatto che è anche allo stato grezzo, con impianto elettrico non a norma, per cui avremo (€.
82.669,62 -50%) - €. 41.334,81

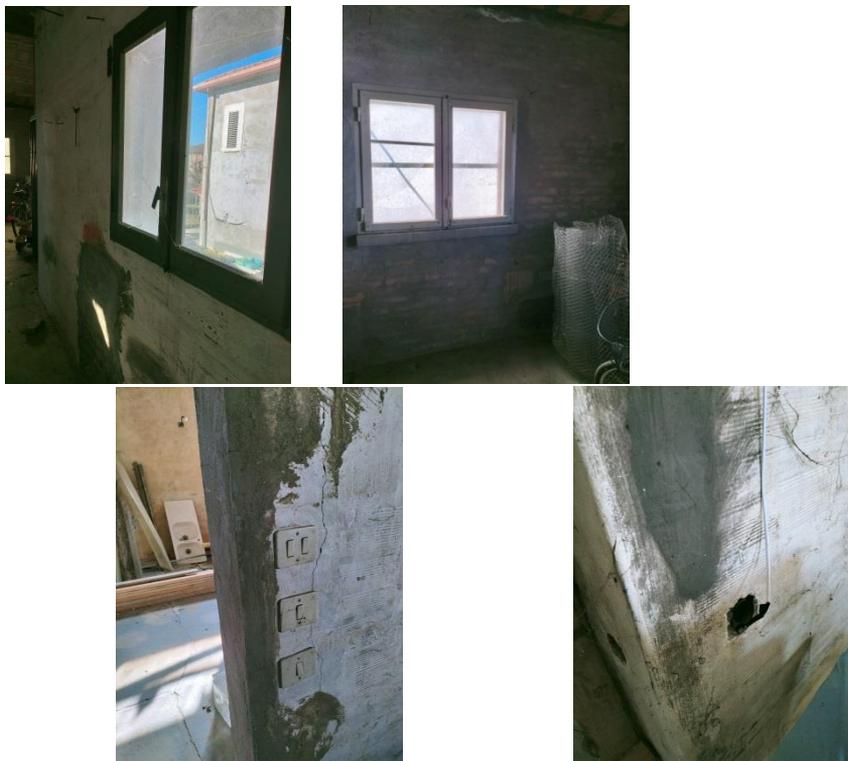
Questa porzione di fabbricato (servizi) ha una copertura a falde in travi varesi e tavelloni in laterizio con sovrastante manto di copertura in lastre di fibra di eternit, che dovrà essere rimossa e smaltita con costi maggiori al normale essendo tale materiale considerato "rifiuto speciale".

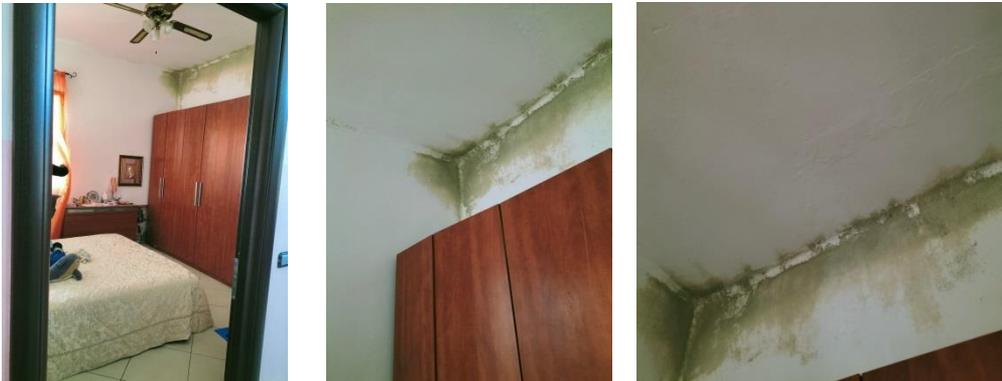
prevalentemente degli anni '90 primi anni '2000. In occasione del sopralluogo all'interno di una camera da letto sono state accertate estese infiltrazioni di umidità e insalubrità della muratura e di parte del soffitto con evidenti zone macchiate di colore verdastro.

-Deprezzamento per lavori di risanamento dell'umidità accertata sia sulla parete, sia sul soffitto della camera da letto, quantificati a corpo nella misura di - € 5.000,00

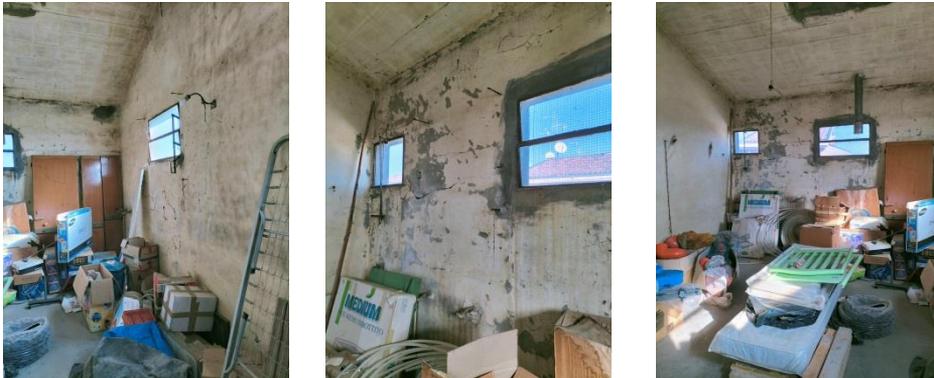
-per quanto concerne la porzione ad uso servizi al piano primo sono state accertate diverse crepe sulla muratura ed uno stato conservativo carente.

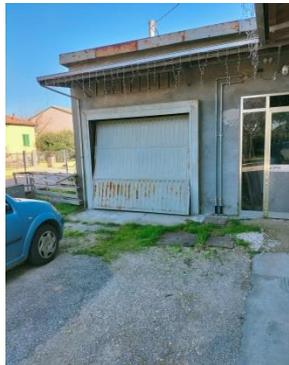
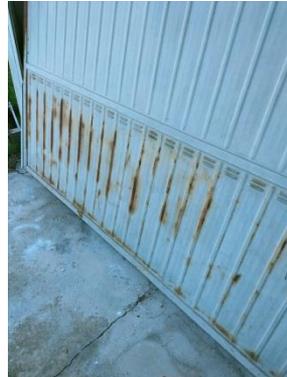
tramite basculante in ferro verniciato di colore bianco ,che necessità di manutenzione.

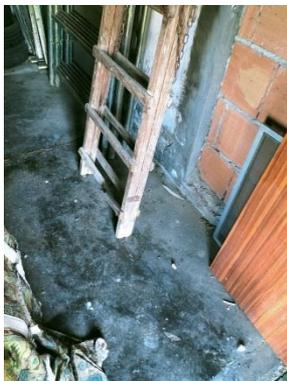
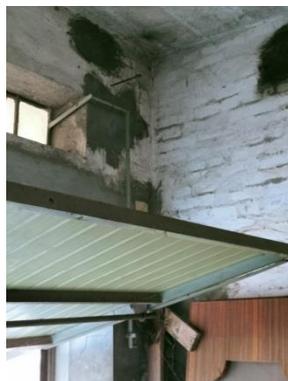
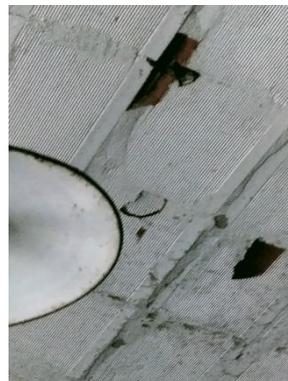
E' privo di rifiniture: pavimentazione in battuto di cemento, pareti ,soffitto in muratura a vista(in alcuni punti rovinata).

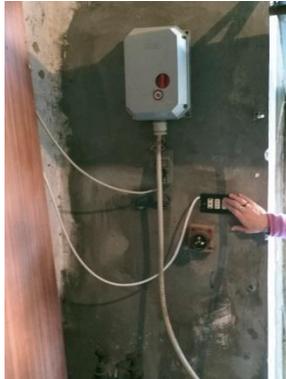
Il locale dispone di impianto elettrico non a norma alle vigenti normative in materia, per cui necessita di interventi di riammodernamento.

In occasione del sopralluogo al suo interno è stato accertata la realizzazione di un piccolo soppalco che copre circa un terzo del locale, senza titolo autorizzativo, che ribassa l'altezza di mt. 3,40 circa a mt. 2,20 circa.

-Considerato che la porzione immobiliare è originaria degli anni '60 e che la stessa necessita di interventi di manutenzione generalizzati si ritiene equo applicare una decurtazione di una percentuale pari al 50% (1 anno di vetustà al netto dei primi anni di vita) e considerato il fatto che è anche allo stato grezzo, con impianto elettrico non a norma, per cui avremo (€.
10.521,58-50%) - €. 5.260,79
