TRIBUNALE CIVILE DI FORLI'

Esecuzione immobiliare R.G. n.54/2022

RELAZIONE TECNICA ESTIMATIVA

Oggetto del pignoramento sono un appartamento posto al piano primo, una autorimessa posta al piano primo sottostrada (seminterrato), un ripostiglio esterno censito come bene comune non censibile ad entrambe le unità oggetto di procedura, oltre a parti comuni anche ad altre unità non oggetto della presente procedura. Il tutto facenti parte di un più ampio fabbricato plurifamiliare, sito a Roncofreddo (FC), in via G. Garibaldi n.737.

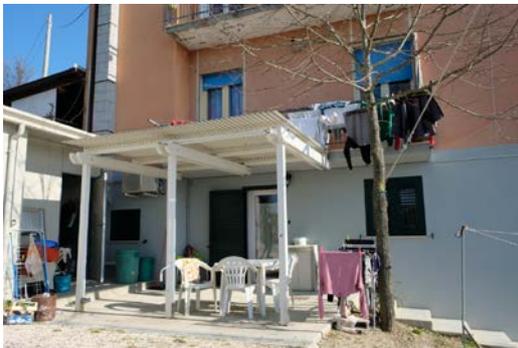
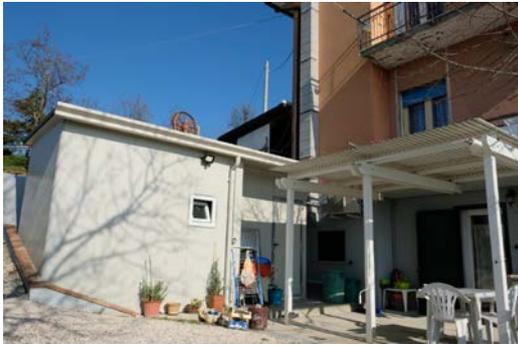
Sul fronte principale, inteso quello ove sono ubicati gli ingressi alle unità abitative, è presente una tettoia, realizzata senza titolo autorizzativo, con struttura portante in legno.

vedute del ripostiglio identificato con il sub.9 (bene comune non censibile) e della tettoia realizzata senza titolo autorizzativo

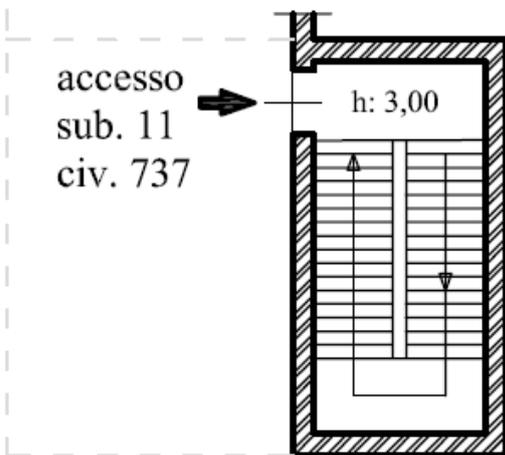
PIANTA PIANO TERRA

(stralcio tavola CIL sviluppo non in scala)

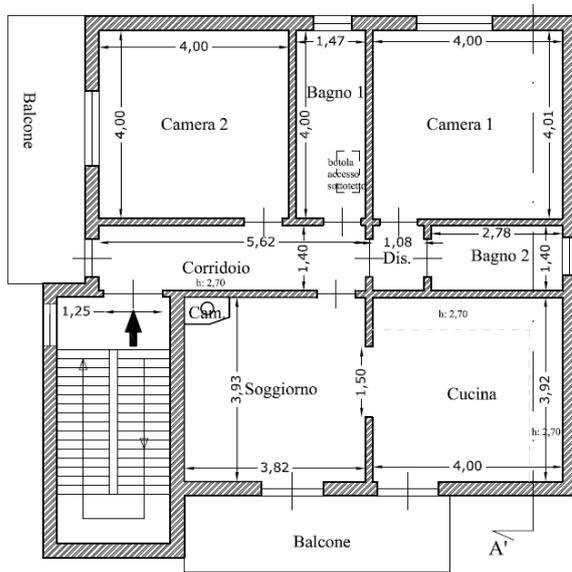
PIANTA PIANO PRIMO

(stralcio tavola CIL sviluppo non in scala)

- 1)-la sagoma esterna del fabbricato e dei balconi è maggiore rispetto allo stato di fatto;
- 2)-errata rappresentazione della scala di collegamento tra il piano terra ed il piano primo: sono stati disegnati in totale n.17 alzate per ogni rampa mentre in loco ne risultano n.9 per ogni rampa e sono sfalsati tra le stesse;
- 3)-la spallina della porta di accesso all'appartamento è di dimensioni maggiori a discapito delle dimensioni della porta stessa;
- 4)-in prossimità sempre della porta di accesso all'unità abitativa, lato corridoio, risulta un sette murario con conseguente aumento dello spessore della parete, mentre la porzione di parte che funge da spalline alla porta di ingresso ha uno spessore inferiore;
- 5)-la posizione della botola di accesso al piano sottotetto, è leggermente spostata rispetto a come è rappresenta nella tavola allegata alla CILA;

10)-le spalline della porta di accesso alla seconda camera da letto sono state realizzate in maniera leggermente diversa rispetto a quanto è rappresentato nella tavola progettuale;

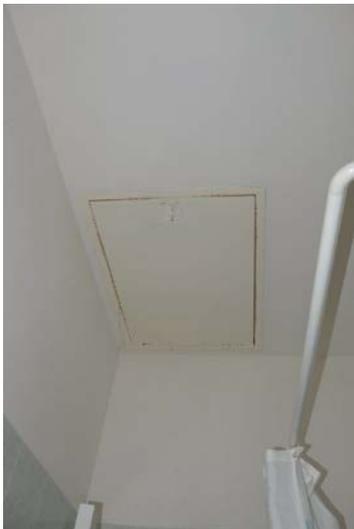
veduta della botola di accesso al sottotetto, ubicata nel bagno con accesso dal corridoio

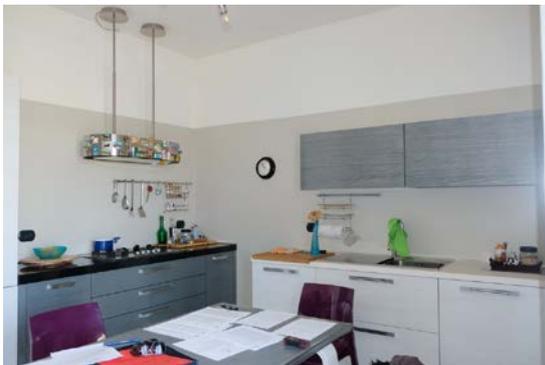
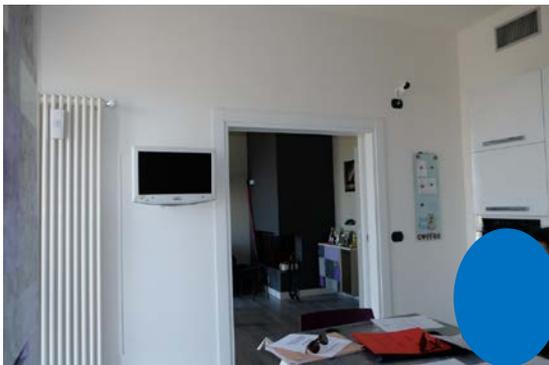
La cucina risulta tinteggiata con pittura lavabile. Nel soffitto, lato parete esterna, è presente una macchia causata presumibilmente da infiltrazioni di acqua dalla copertura.

veduta della cucina

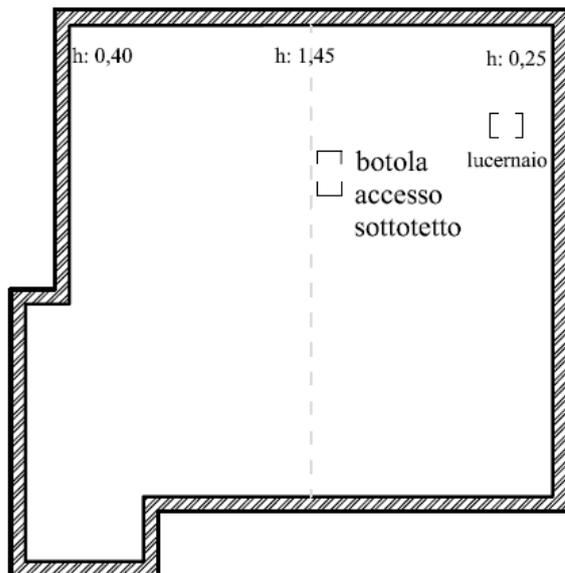
PIANTA PIANO SECONDO

La rappresentazione grafica del sottotetto, seppur con qualche incongruenza con quanto rilevato in loco, è presente nell'ultimo titolo autorizzativo depositato in Comune, ossia la C.I.L.A. Prot.2854 del 24/05/2018, e nella planimetria catastale presente in banca dati.

(stralcio tavola CIL sviluppo non in scala)

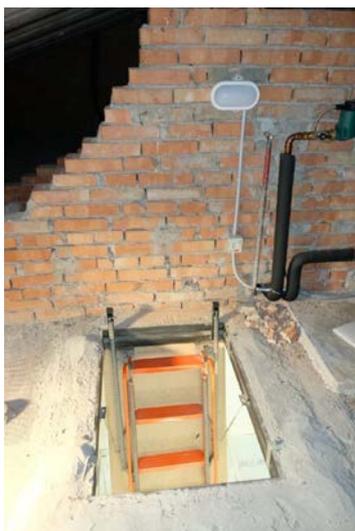
Risulta illuminato da un lucernaio.

Da rilievo effettuato, le altezze utili variano da un minimo di ml.0,40 ca.

all'imposta ad un massimo di ml.1,46 ca. al colmo rilevata sotto trave e ml.1,87 ai tavelloni del solaio di copertura, conforme all'ultimo titolo autorizzativo.

veduta del sottotetto

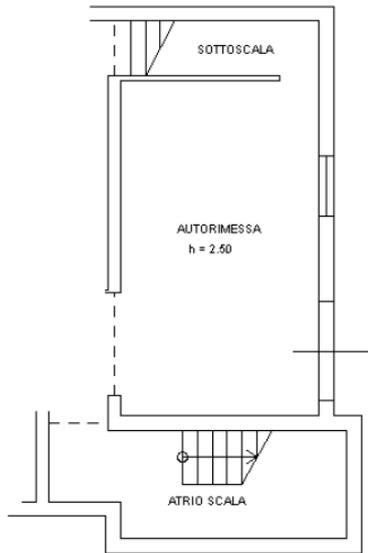
PIANTA PIANO PRIMO SOTTOSTRADA
[seminterrato]

(stralcio planimetria catastale, sviluppo non in scala)

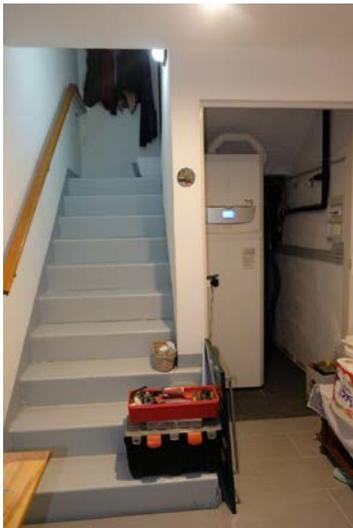
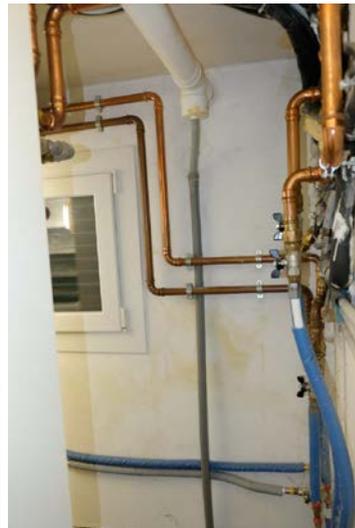
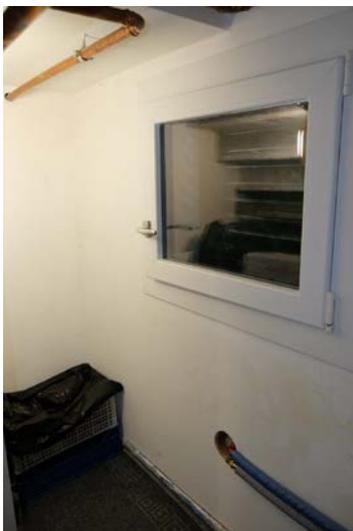
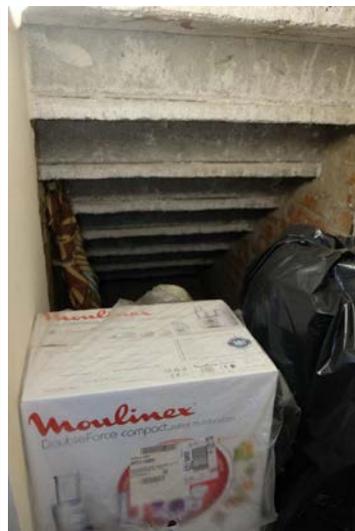
veduta della scala di collegamento tra il piano terra ed il piano primo sottostrada e del sottoscala adibito a centrale termica

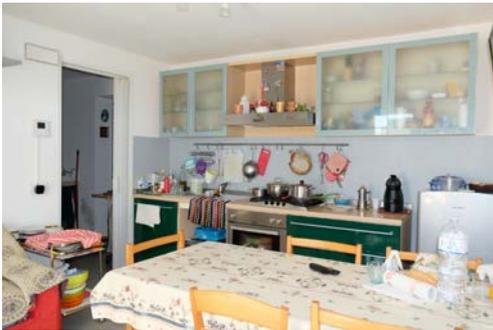
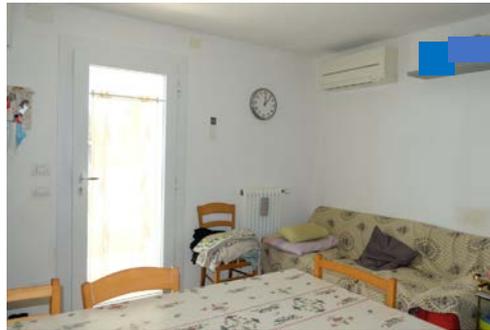
veduta dell'accesso all' autorimessa dal vano scala e dell' interno dell' autorimessa utilizzata, impropriamente, come appartamento

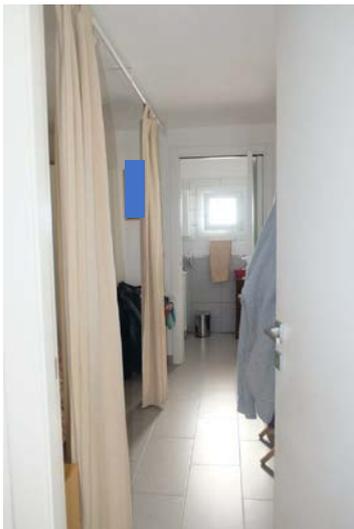
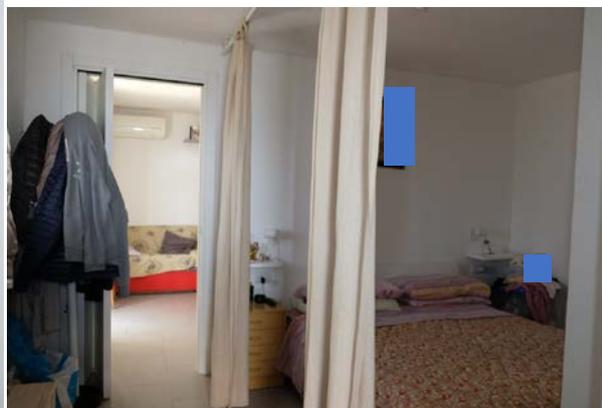
veduta dell' autorimessa utilizzata, impropriamente, come appartamento

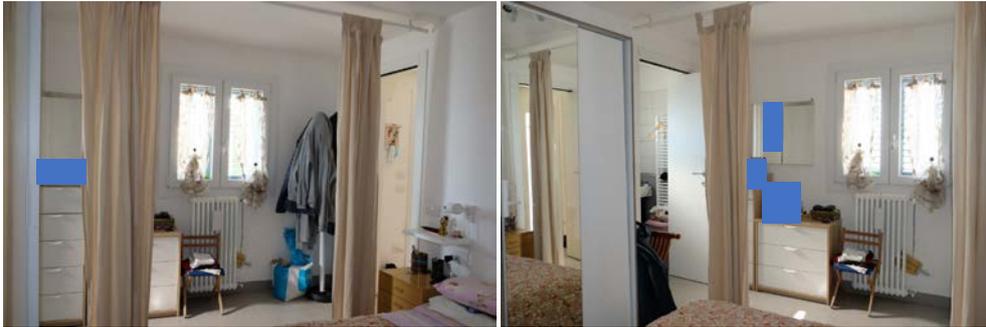
veduta dell'interno dell'autorimessa utilizzata, impropriamente, come appartamento

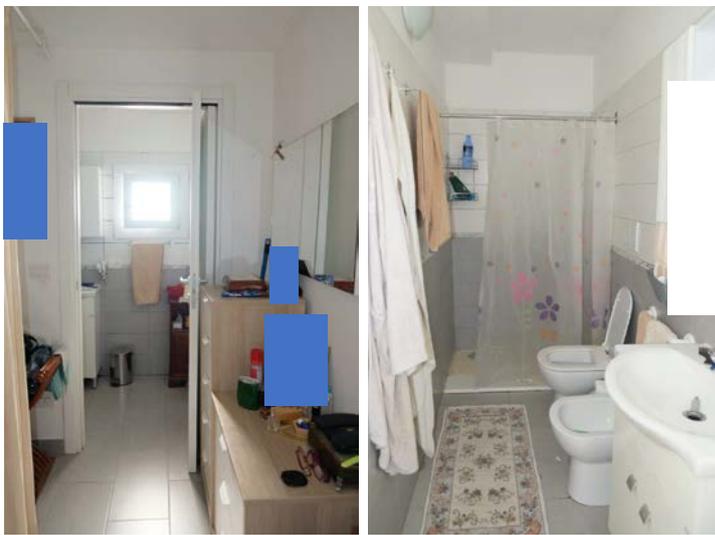
veduta del w.c., ricavato nel sottoscala adiacente all'autorimessa utilizzata, impropriamente, come appartamento

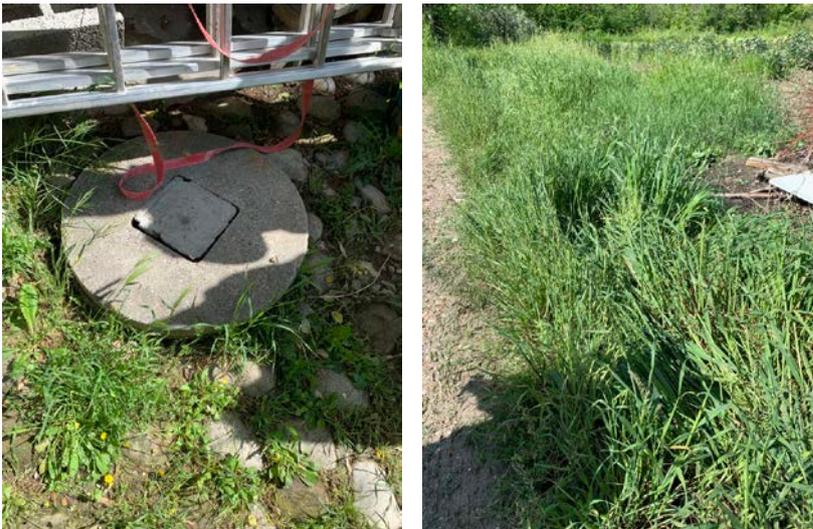
In loco sono stati riscontrati i pozzetti dell'impianto fognario, ma non ne risulta alcuna autorizzazione di allaccio al pubblico acquedotto o di altro tipo di scarico, e/o schema grafico dello stesso.

veduta del sistema fognario, non allacciato alla fogna pubblica
